BITACORA ELECTRÓNICA DE OBRA

Confirma Bitacora: Si	Nro Informe: N 0 125 - 2023- MTC/ 20.9/ MJQY	Fecha Informe: 13 - 07 - 2023	Nombre De La Obra: Corredor Vial: Huánuco - La Unión- Huallanca, Dv. Antamina/Emp. PE- 3N (Tingo Chico) - Nuevas Flores - Llata - Antamina, Tramo II	Personal Encargado: MICHAEL JESUS QUISPE YAURI.
---------------------------------	---	---	---	---

OBRA: MEJORAMIENTO, CONSERVACIÓN POR NIVELES DE SERVICIO Y OPERACIÓN DEL CORREDOR VIAL: HUANUCO – LA UNIÓN – HUALLANCA – DV. ANTAMINA/ EMP. PE-3N (TINGO CHICO) – NUEVAS FLORES – LLATA – ANTAMINA, TRAMO II.

PANEL FOTOGRAFICO

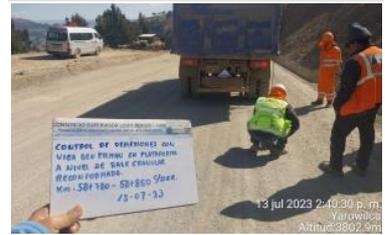
Foto3:

PROGRESIVA: KM 58+780, KM 58+850, KM 58+800

CONTROL DE DEFLEXIONES CON LA VIGA BENKELMAN EN PLATAFORMA A NIVEL DE BASE GRANULAR RECONFORMADA

SE REALIZA EL ENSAYO DE DEFLECTOMETRIA (CAMIÓN VIGA BENKELMAN) EN LA SUB RASANTE Y BASE GRANULAR

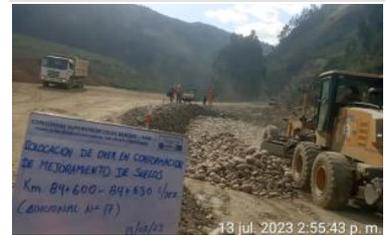
Foto3:

PROGRESIVA: KM 84+600, KM 84+620, KM 84+630

MEJORAMIENTO DEL SUELO A NIVEL DE SUB RASANTE

COLOCACIÓN DE MATERIAL GRANULAR OVER EN ZONA DE MEJORAMIENTO

CORTE Y EXCAVACIÓN PARA MEJORAMIENTO DE LA SUB RASANTE

SE VERIFICA LOS TRABAJOS DE CONFORMACIÓN EN LA SUBRASANTE

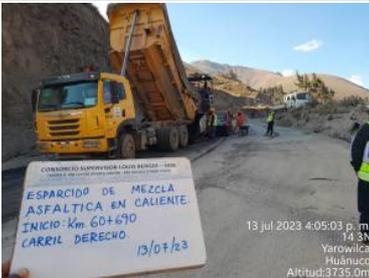
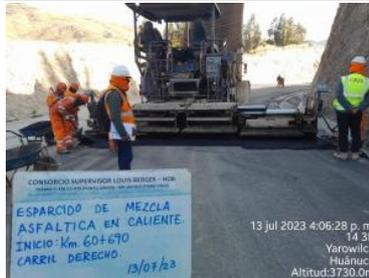
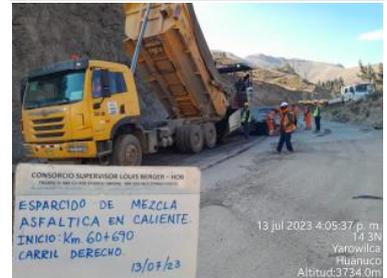
PROGRESIVA: KM 60+690

423.A PAVIMENTO DE CONCRETO ASFÁLTICO EN CALIENTE

SE VERIFICO LA TEMPERATURA DE LAS MEZCLAS ASFÁLTICAS (ASFALTO EN CALIENTE) EN LA PLANTA KM 103+200

SE VERIFICA LA COLOCACIÓN DE LAS MEZCLAS ASFÁLTICAS (ASFALTO EN CALIENTE) Y TEMPERATURA EN PISTA

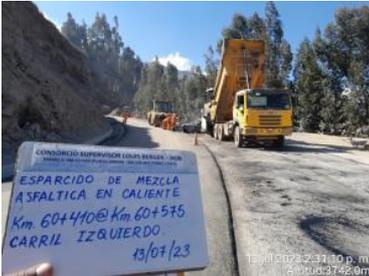
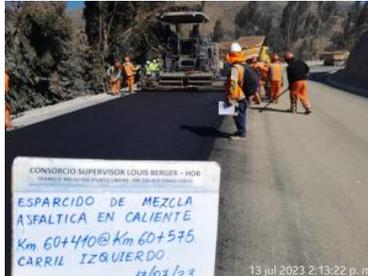
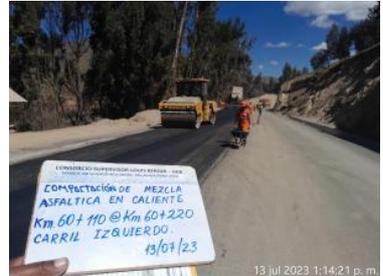
PROGRESIVA: KM 60+410, KM 60+500, KM 60+110, KM 60+220

423.A PAVIMENTO DE CONCRETO ASFÁLTICO EN CALIENTE

SE VERIFICO LA TEMPERATURA DE LAS MEZCLAS ASFÁLTICAS (ASFALTO EN CALIENTE) EN LA PLANTA KM 12+900

SE VERIFICA LA COLOCACIÓN DE LAS MEZCLAS ASFÁLTICAS (ASFALTO EN CALIENTE) Y TEMPERATURA EN PISTA

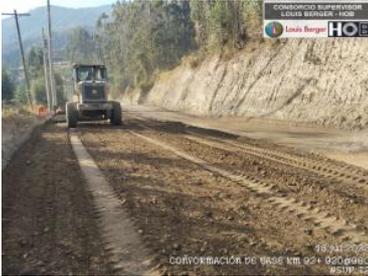
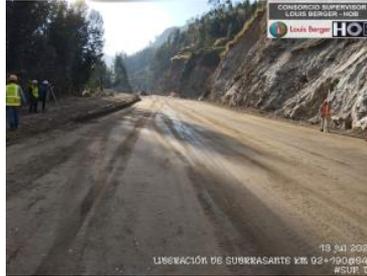
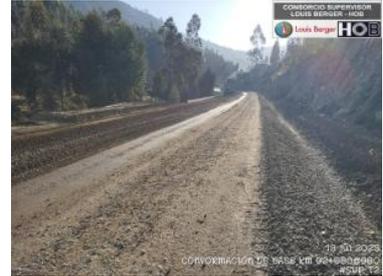
PROGRESIVA: KM 92+920, KM 92+540, KM 92+980

MEJORAMIENTO DE SUELO A NIVEL DE BASE GRANULAR

EXCAVACIÓN DE LA PLATAFORMA PARA SU MEJORAMIENTO DEL SUELO

EVALUACIÓN EN SECTORES DE MEJORAMIENTO DE SUELOS A NIVEL DE SUBRASANTE EN SECTORES INTERVENIDOS

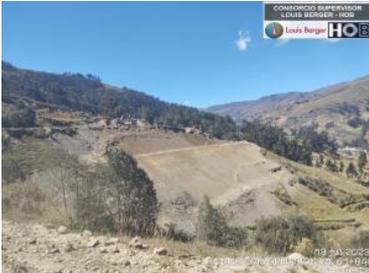
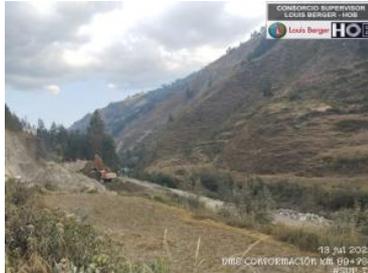
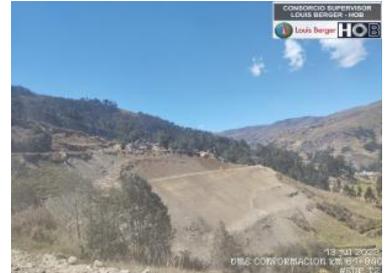
PROGRESIVA: KM 61+840, KM 89+750

COLOCACION DE MATERIAL EXCEDENTE (DME)

901.A DISPOSICIÓN Y CONFORMACIÓN DE DEPÓSITOS DE MATERIAL EXCEDENTE

901.B1 RETIRO Y ALMACENAMIENTO DE TOP SOIL DE DME COLOCACIÓN, DEPOSITO Y CONFORMACIÓN DEL MATERIAL EXCEDENTE DE LOS CORTES DE TALUD EN EL DME

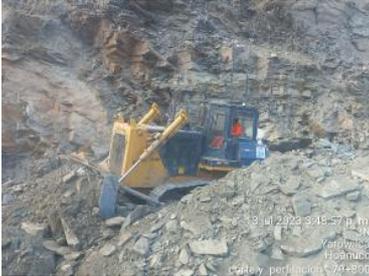
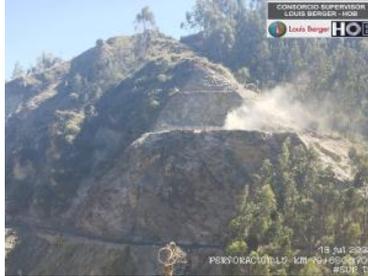
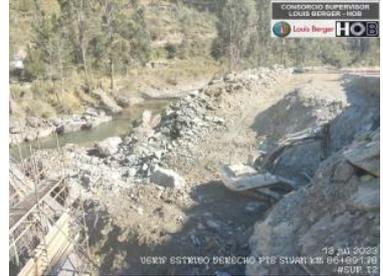
PROGRESIVA: KM 79+800, KM 79+650, KM 86+891

CORTE DE TALUD

202.A EXCAVACIÓN EN ROCA FIJA

202.B EXCAVACIÓN EN ROCA SUELTA

202.C EXCAVACIÓN EN MATERIAL SUELTO

203.A REMOCIÓN DE DERRUMBES

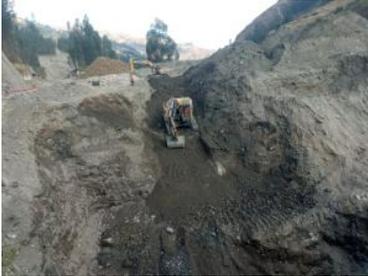
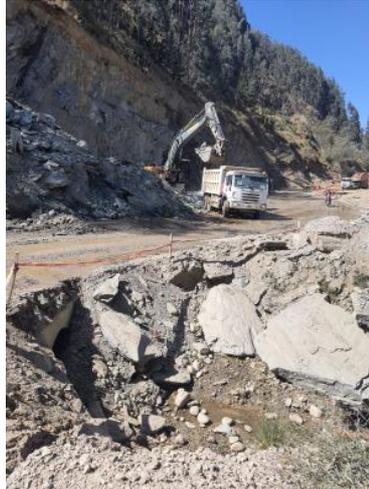
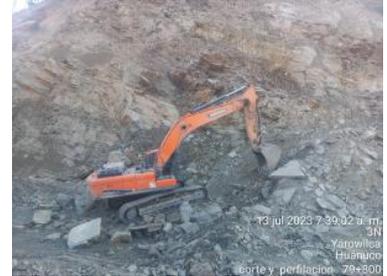
PROGRESIVA: KM 60+315, KM 86+950, KM 70+800

CORTE DE TALUD

202.A EXCAVACIÓN EN ROCA FIJA

202.B EXCAVACIÓN EN ROCA SUELTA

202.C EXCAVACIÓN EN MATERIAL SUELTO

203.A REMOCIÓN DE DERRUMBES
