BITACORA ELECTRÓNICA DE OBRA

REGISTRO DE LA BITACORA Y FOTO DEL CUADERNO DE OBRA

Confirma Bitacora: Si	Nro Informe: 017 CON T68- 2023	Fecha Informe: 14 - 07 - 2023	Nombre De La Obra: Mejoramiento de la Carretera Santa María- Santa Teresa - Puente Hidroeléctrica Machu Picchu Carretera	Personal Encargado: NATALY SUSI CABALLON PAUCAR		
Foto Bitacora:	Foto Bitacora 2:	Foto Bitacora 3:	Foto Bitacora 4:	Foto Bitacora 5:	Foto Bitacora 6:

INFORME Y/O REPORTE N°017_CONTRATO N°68-2023-MNT. TÚNEL MACHUPICCHU/NSCP.2023.
 CONTRATO DE OBRA: N° 057-2021-MTC/ 20, del 07.06.2021
 EMPRESA CONTRATISTA: CONSORCIO CARRETERA CUSCO
 Obra: "MEJORAMIENTO DE LA CARRETERA SANTA MARÍA - SANTA TERESA - PUENTE HIDROELÉCTRICA MACHUPICCHU, ITEM B.- CONSTRUCCIÓN DE TÚNEL Y ACCESOS".
 Monto Del Contrato: S/ 166,167,111.89 INCLUYE IGV
 Nuevo Monto Contractual: S/ 169,403,678.35 INCLUYE IGV: este monto es incluido y deducido por los Adicionales y deductivos vinculantes aprobados según RD.
 Plazo de Ejecución Contractual: 900 dc
 Inicio del Plazo Contractual: 23 de junio del 2021
 Término del Plazo Contractual: 9 de diciembre del 2023
 Suspensión de Plazo: 123 dc
 Nuevo Termino del Plazo: 31 de mayo del 2024
 SUPER

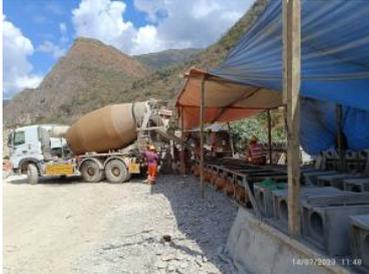
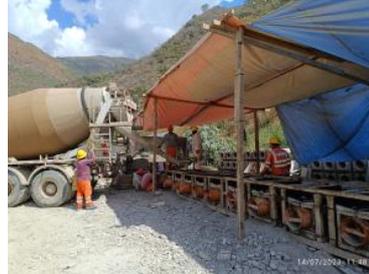
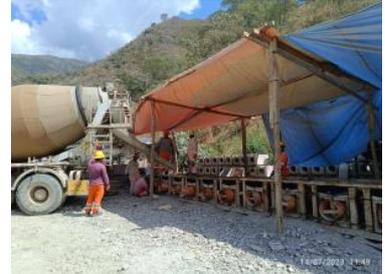
PROGRESIVA KM4+980
PLANTA DE CONCRETO, ALMACEN DE MATERIALES, ÁREA DE TRABAJOS DE PRODUCCIÓN.
VACIADO DE MÓDULOS DE CAJAS DE ARQUETAS PARA EL DRENAJE

VACIADO DE CONCRETO PARA CAJAS DE ARQUETAS PARA EL DRENAJE LONGITUDINAL DEL TÚNEL, LA PRODUCCIÓN DE LAS CAJAS ES DE 10 MÓDULOS AL DÍA.
MO: 1 PREVENCIÓNISTA, 1 CAPATAZ, 2 OFICIALES EN CARPINTERÍA METÁLICA, 2 OPERARIOS EN CARPINTERÍA METÁLICA, 2 OFICIALES EN CARPINTERÍA MADERA, 2 OFICIALES EN VACIADO DE CONCRETO, 1 OPERARIO, 1 OPERADOR.
EM: 1 MIXER, 4 AMOLADORAS, 1 VIBRADOR PARA CONCRETO, HERRAMIENTAS MANUALES

• Vaciado de módulos de cajas de arquetas para el drenaje en el KM4+980 (planta de concreto, almacén de materiales, área de trabajos de producción).

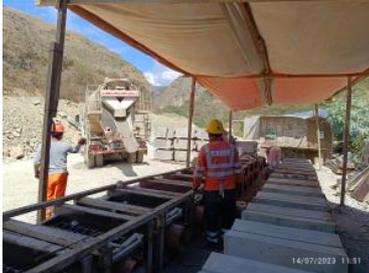
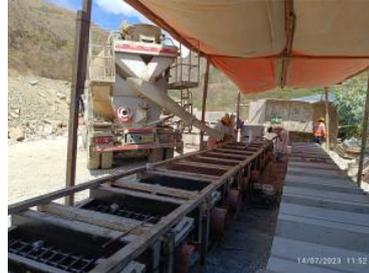
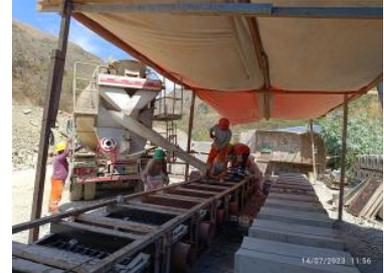
PROGRESIVA KM4+980
VACIADO DE MÓDULOS DE CAJAS DE ARQUETAS PARA EL DRENAJE

VACIADO DE CONCRETO PARA CAJAS DE ARQUETAS PARA EL DRENAJE LONGITUDINAL DEL TÚNEL, LA PRODUCCIÓN DE LAS CAJAS ES DE 10 MÓDULOS AL DÍA.
MO: 1 PREVENCIÓNISTA, 1 CAPATAZ, 2 OFICIALES EN CARPINTERÍA METÁLICA, 2 OPERARIOS EN CARPINTERÍA METÁLICA, 2 OFICIALES EN CARPINTERÍA MADERA, 2 OFICIALES EN VACIADO DE CONCRETO, 1 OPERARIO, 1 OPERADOR.
EM: 1 MIXER, 4 AMOLADORAS, 1 VIBRADOR PARA CONCRETO, HERRAMIENTAS MANUALES.

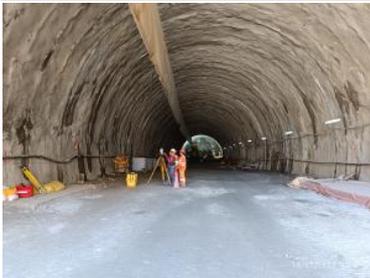
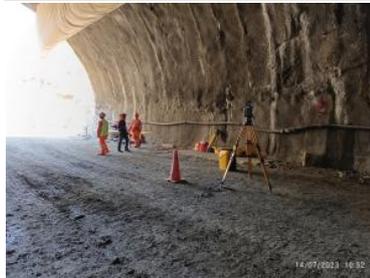
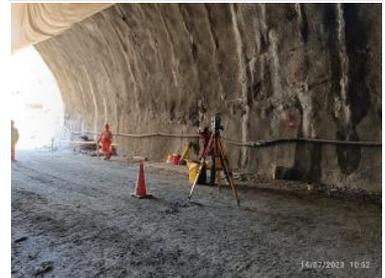
PROGRESIVA: KM8+020-KM8+000
ESCANEADO DE SHOTCRETE Y A COLOCADO EN EL TÚNEL

SE REALIZA UN ESCANEADO DEL SHOTCRETE YA COLOCADO EN EL TÚNEL DEL PORTAL DE SALIDA HACIA EL KM8+000.
MO: 1 TOPOGRAFO, 2 AUXILIARES DE TOPOGRAFÍA DEL CONTRATISTA.
EM: 1 ESTACIÓN TOTAL ROBÓTICA

• Escaneo de shotcrete y a colocado en el túnel, progresiva: km8+020-km8+000.

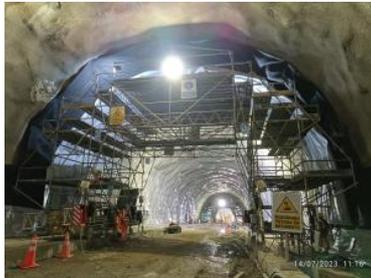
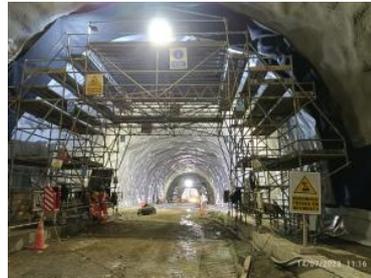
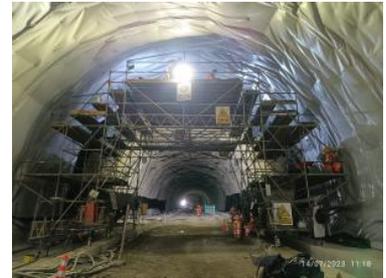
PROGRESIVA: KM6+940- KM6+990
INSTALACIÓN GEOTEXTIL, LAMINA DE IMPERMEABILIZACIÓN DE 2MM, TUBERÍA DE \varnothing 110MM.

2MM Y LA INSTALACIÓN DE TUBERÍA; PARA LA EJECUCIÓN DE ESTAS ACTIVIDADES SE CUENTA CON LOS EQUIPOS Y MAQUINARIAS NECESARIAS Y UN ANDAMIO DESLIZANTE DE 5M.
MO: 1 CAPATAZ, 1 PREVENICIONISTAS (SOMMA) CONTRATISTA, 6 OFICIALES, 1 PEON, 1 OPERADOR.
EM: 1 ANDAMIO DESLIZANTE (5M), 1 TELEHANDLER, HERRAMIENTAS MANUALES.

• Se está realizando el tendido o colocación geotextil, lamina de impermeabilización de 2mm, tubería de \varnothing 110mm, KM6+940 -KM6+990.

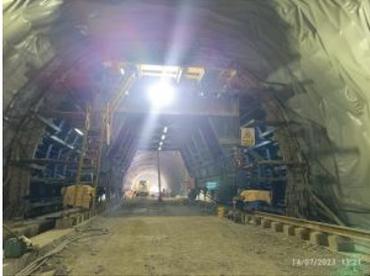
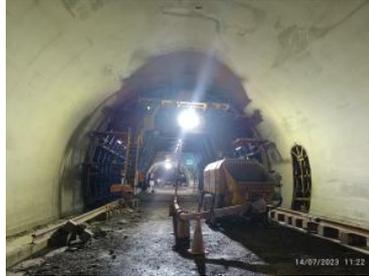
PROGRESIVA: KM6+863-KM6+876
ENCOFRADO PARA CONCRETO DE REVESTIMIENTO

NO SE APRECIA ACTIVIDADES EN ESTE FRENTE, NO OBSTANTE SE TIENE EL ENCOFRADO YA LISTO PARA SER VACIADO CON CONCRETO PARA REVESTIMIENTO EN EL TUNEL.

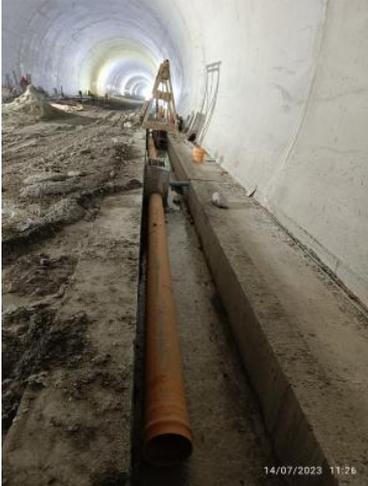
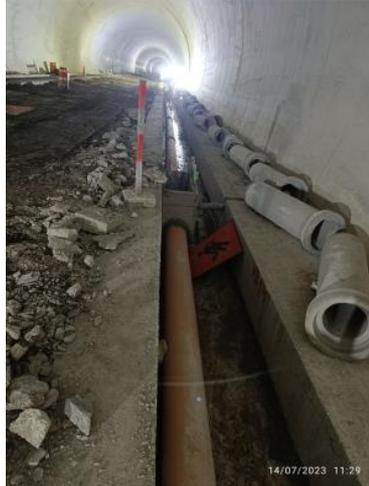
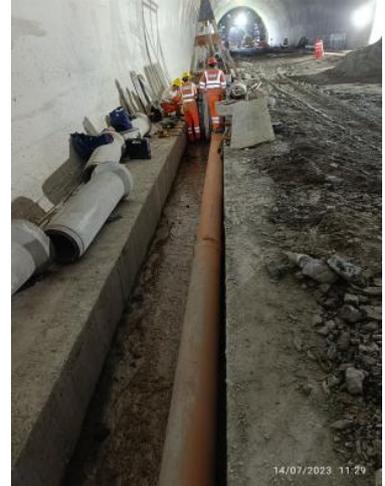
PROGRESIVA: KM 6+798-KM6+280
INSTALACIÓN DE TUBERÍA DE \varnothing 300MM EN LADO LONGITUDINAL IZQUIERDO DEL TÚNEL.

SE REALIZA LA INSTALACIÓN DE TUBERÍA DE \varnothing 300MM EN LADO LONGITUDINAL IZQUIERDO DEL TÚNEL, RECUBRIMIENTO CON CONCRETO LAS UNIONES DE LA TUBERÍA CON LA CAJA DE ARQUETAS, ESTA ACTIVIDAD SE REALIZO DESDE EL KM 6+798 HACIA KM6+280.

• Instalación de tubería de \varnothing 300 mm en lado longitudinal izquierdo del túnel, recubrimiento con concreto las uniones de la tubería con la caja de arquetas, esta actividad se realizó desde el KM 6+798 hacia KM6+280.

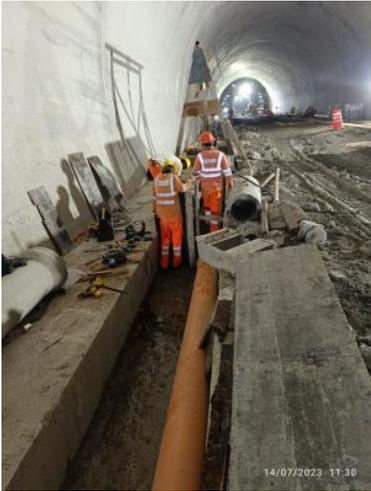
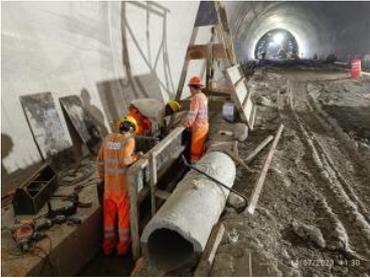
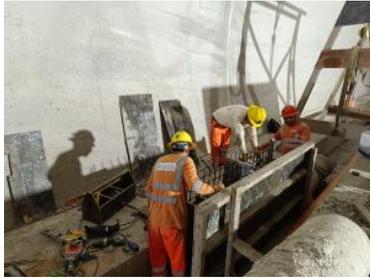
PROGRESIVA: KM6+780
DISPOSICIÓN DE ACERO PARA CAJA SIFÓNICA
ENCOFRADO DE CAJA SIFÓNICA PARA TUBERÍA DE CONCRETO PARA DRENAR AGUAS RESIDUALES

SE REALIZA LA DISPOSICIÓN DE ACERO PARA LA CAJA SIFÓNICA, SEGUIDAMENTE SE ENCOFRA LA CAJA SIFÓNICA Y ESTA CONECTARÁ LA TUBERÍA DE CONCRETO PARA DRENAR AGUAS RESIDUALES.
MO: 3 OPERARIOS
EM: 2 AMOLADORAS, 1 TALADRO, HERRAMIENTAS MANUALES.

• Disposición de acero para la caja sifónica, seguidamente se encofra la caja sifónica y esta conectará la tubería de concreto para drenar aguas residuales, KM6+780.

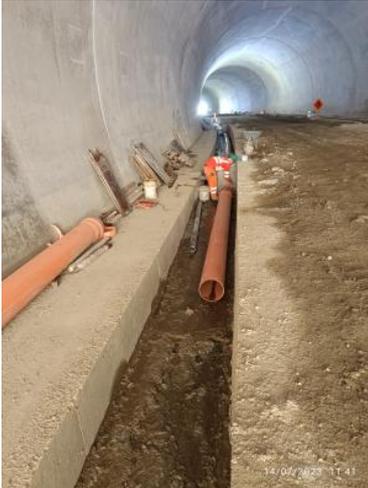
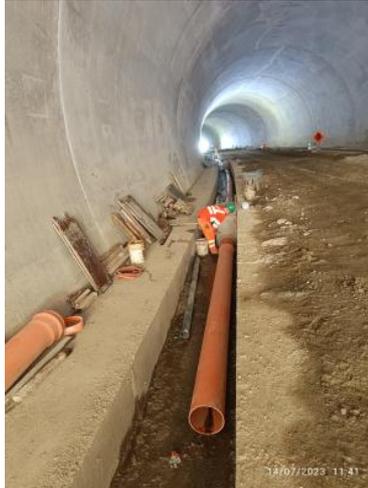
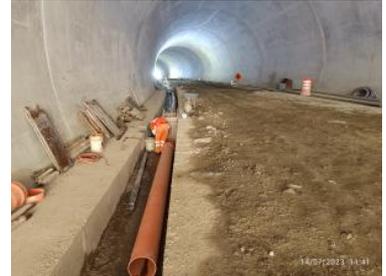
PROGRESIVA: KM 6+798-KM6+280
INSTALACIÓN DE TUBERÍA DE Ø 300MM EN LADO LONGITUDINAL IZQUIERDO DEL TÚNEL.

SE REALIZA LA INSTALACIÓN DE TUBERÍA DE Ø 300MM EN LADO LONGITUDINAL IZQUIERDO DEL TÚNEL, RECUBRIMIENTO CON CONCRETO LAS UNIONES DE LA TUBERÍA CON LA CAJA DE ARQUETAS, ESTA ACTIVIDAD SE REALIZO DESDE EL KM 6+798 HACIA KM6+280.
MO: 2 OFICIALES. 3 OPERARIOS,
EM: 2 AMOLADORAS, 1 TALADRO, HERRAMIENTAS MANUALES.

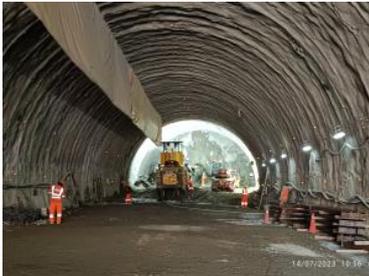
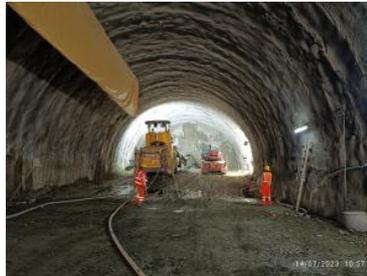
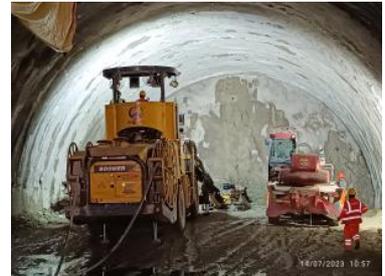
PROGRESIVA: KM 7+925.50
PERFORACIÓN PARA SONDEO DE ROCA (ENSAYO POWER HOLE)

LA PERFORACIÓN CON EL JUMBO PARA HACER EL ENSAYO DE POWER HOLE PARA DETERMINAR QUE TIPO DE ROCA SE ENCONTRARA, SI SE CONTINUA CON EL TIPO DE ROCA V O VARIA.
MO: 1 INGENIERO DE GEOLOGÍA Y GEOTECNIA DEL CONTRATISTA, 1 CAPATAZ, 2 OPERADORES, 1 OPERADOR ELÉCTRICO, 1 ASISTENTE DEL OPERADOR ELÉCTRICO, 1 MECÁNICO, 4 OFICIALES, 2 OPERARIOS, 2 PEONES, 1 VIGÍA.
EM: 1 JUMBO, 1 TELEHANDLER.

• Perforación con el jumbo para hacer el ensayo de Power Hole para determinar qué tipo de roca se encontrará, si se continua con el tipo de Roca V o varia, en el KM 7+925.50.
