BITACORA ELECTRÓNICA DE OBRA

Confirma Bitacora: Si	Nro Informe: N ^o 127-2023-MTC/20.9/MJQY	Fecha Informe: 15-07-2023	Nombre De La Obra: Corredor Vial: Huánuco - La Unión-Huallanca, Dv. Antamina/Emp. PE-3N (Tingo Chico) - Nuevas Flores - Llata - Antamina, Tramo II	Personal Encargado: MICHAEL JESUS QUISPE YAURI.
---------------------------------	--	-------------------------------------	--	---

OBRA: MEJORAMIENTO, CONSERVACIÓN POR NIVELES DE SERVICIO Y OPERACIÓN DEL CORREDOR VIAL: HUANUCO – LA UNIÓN – HUALLANCA – DV. ANTAMINA/ EMP. PE-3N (TINGO CHICO) – NUEVAS FLORES – LLATA – ANTAMINA, TRAMO II.

PANEL FOTOGRAFICO

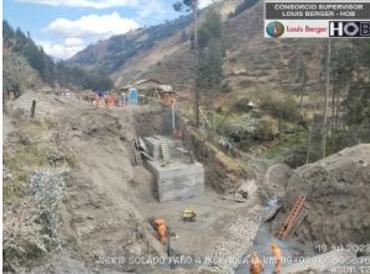
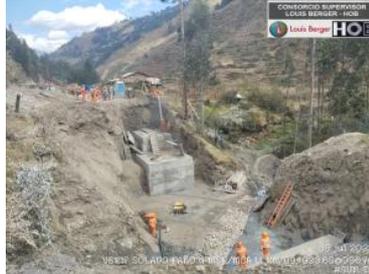
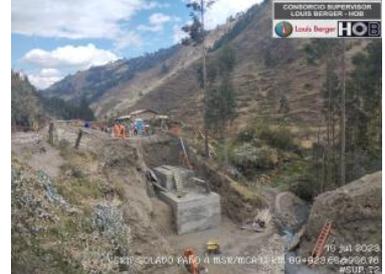
PROGRESIVA: KM 89+983 AL KM 90+756.25 L/I.

CONSTRUCCIÓN MURO MIXTO MSR/MCA

TRABAJOS DE ENCOFRADO EN ZAPATAS DEL MSR/MCA

COLOCACIÓN DE CONCRETO FC 100 KG/CM2 EN ZAPATAS DEL MCA/MSR

COLOCACIÓN DE VACIADO DE CONCRETO F'C 100 KG/CM2 EN SOLADOS DEL MSR/MCA

COLOCACIÓN DE CONCRETO FC 210 KG/CM2 EN ZAPATAS DEL MCA/MSR

CONSTRUCCIÓN DEL MURO SUELO REFORZADO/MURO DE CONCRETO ARMADO

TRABAJOS DE DISTRIBUCIÓN Y ARMADO DEL ACERO DE REFUERZO FY 4200 KG/CM2 EN ZAPATAS DEL MURO SUELO REFORZADO Y MURO DE CONCRETO ARMADO (MSR/MCA)

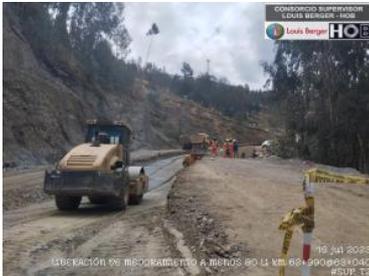
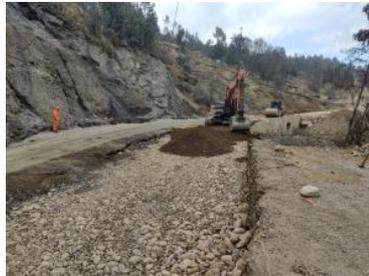
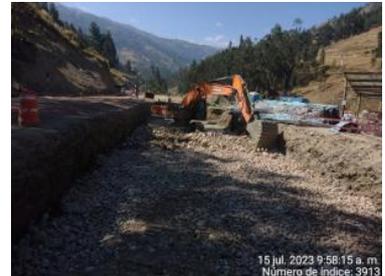
PROGRESIVA: KM 62+990, KM 63+040

CONSTRUCCIÓN SUB RASANTE

MEJORAMIENTO DEL SUELO A NIVEL DE SUB RASANTE

COLOCACIÓN DE MATERIAL GRANULAR OVER EN ZONA DE MEJORAMIENTO DEL SUELO

CORTE Y EXCAVACIÓN PARA MEJORAMIENTO DE LA SUB RASANTE

SE VERIFICA LOS TRABAJOS DE CONFORMACIÓN EN LA SUBRASANTE

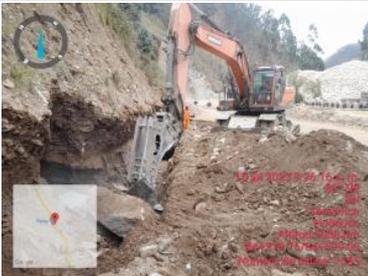
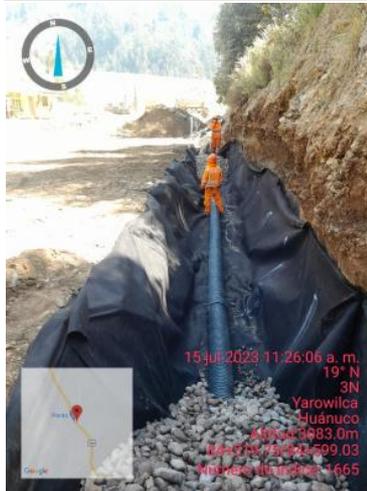
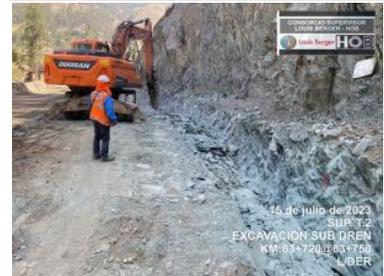
PROGRESIVA: KM 84+519, KM 84+599, KM 83+720

MEJORAMIENTO DE SUELOS

CONSTRUCCIÓN DE SUB DREN

TRABAJOS DE EXCAVACIÓN DEL SUB-DREN

TRABAJOS DE COLOCACIÓN DE GEOTEXTIL PARA SISTEMA DE SUBDRENAJE

VACIADO DE COLOCACIÓN DE CAMA DE ARENA, TUBERÍA HDPE, GEOTEXTIL NO TEJIDO CLASE 2 Y MATERIAL DE FILTRO EL SUB DREN

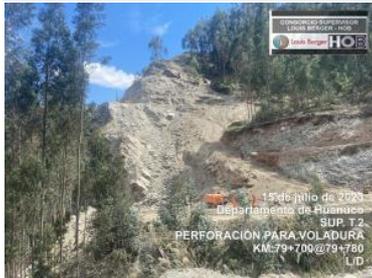
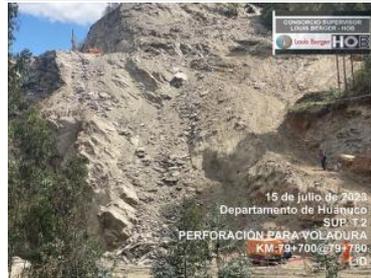
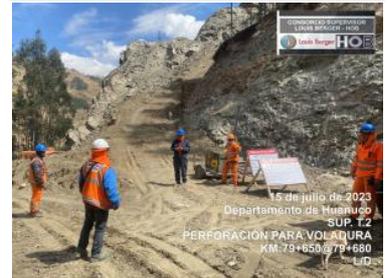
PROGRESIVA: KM 79+700, KM 79+780, KM 79+680

PERFORACIÓN

PERFORACIÓN DE ROCAS CON MAQUINARIAS

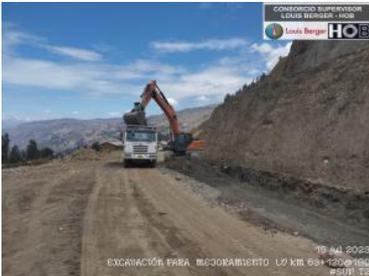
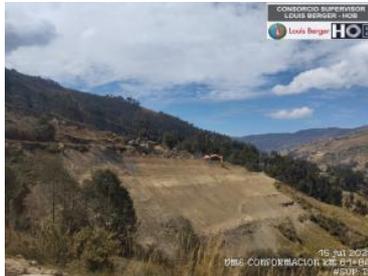
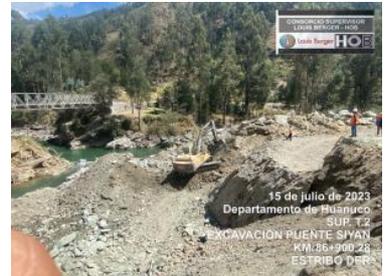
PROGRESIVA: KM 63+120, KM 61+840, KM 86+900

CORTE DE TALUD

200. MOVIMIENTO DE TIERRAS

201. B DESBROCE Y LIMPIEZA EN ZONAS NO BOSCOSAS

202.A EXCAVACIÓN EN ROCA FIJA

202.B EXCAVACIÓN EN ROCA SUELTA

202.C EXCAVACIÓN EN MATERIAL SUELTO

203.A REMOCIÓN DE DERRUMBES

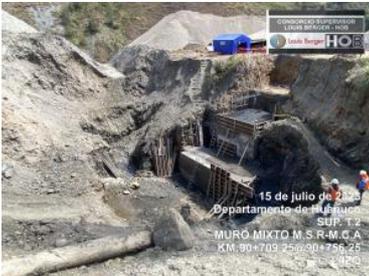
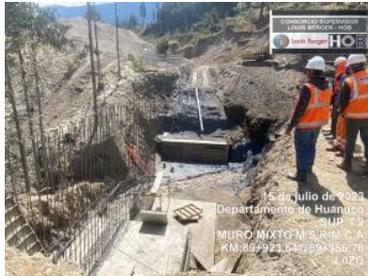
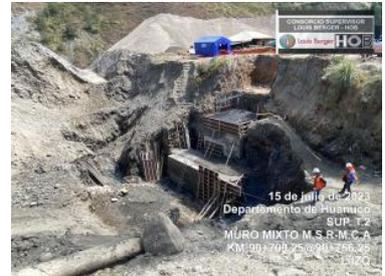
PROGRESIVA: KM 90+709.25 AL KM 90+756.25 L/I.

CONSTRUCCIÓN MURO MIXTO MSR/MCA

TRABAJOS DE ENCOFRADO EN ZAPATAS DEL MSR/MCA

COLOCACIÓN DE CONCRETO FC 100 KG/CM2 EN ZAPATAS DEL MCA/MSR

COLOCACIÓN DE VACIADO DE CONCRETO F'C 100 KG/CM2 EN SOLADOS DEL MSR/MCA

COLOCACIÓN DE CONCRETO FC 210 KG/CM2 EN ZAPATAS DEL MCA/MSR

CONSTRUCCIÓN DEL MURO SUELO REFORZADO/MURO DE CONCRETO ARMADO

TRABAJOS DE DISTRIBUCIÓN Y ARMADO DEL ACERO DE REFUERZO FY 4200 KG/CM2 EN ZAPATAS DEL MURO SUELO REFORZADO Y MURO DE CONCRETO ARMADO (MSR/MCA)

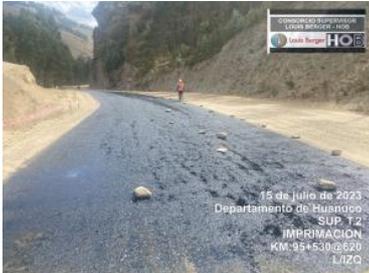
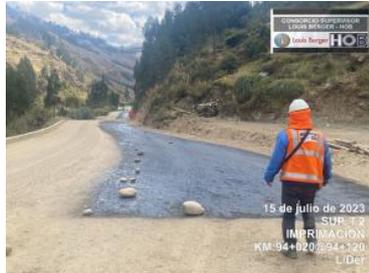
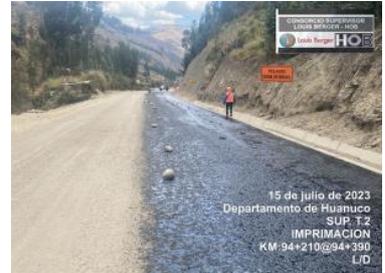
PROGRESIVA: KM 95+530, KM 95+620, KM 94+020, KM 94+120

IMPRIMACIÓN ASFALTICO

LIMPIEZA DE PLATAFORMA DE BASE GRANULAR RECONFORMADA PARA IMPRIMACIÓN ASFÁLTICA CON MC-30

CONTROL DE LAS UNIFORMIDAD DE LA SUPERFICIE EN EL TRAMO LIBERADO

COLICACIÓN DEL ASFALTO LIQUIDO MC-30 SOBRE LA BASE GRANULAR (IMPRIMACIÓN)

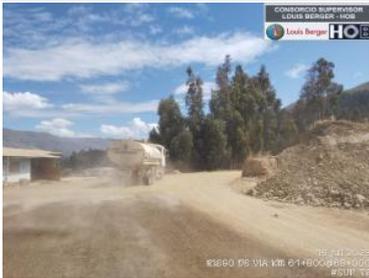
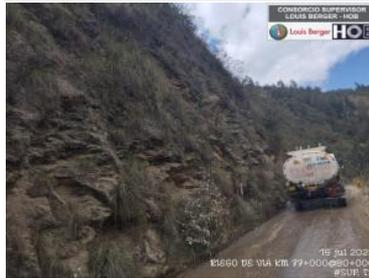
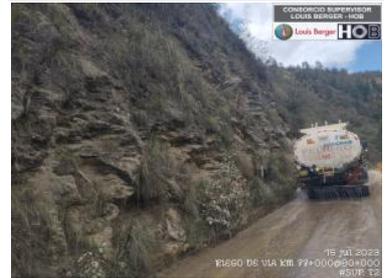
PROGRESIVA: KM 61+800, KM 65+000, KM 77+000, KM 80+000

RIEGO DE VIA:

CAMIÓN CISTERNA DE AGUA NO POTABLE
