BITACORA ELECTRÓNICA DE OBRA

Confirma Bitacora:	Nro Informe:	Fecha Informe:	Nombre De La Obra:	Personal Encargado:
Si	Nº 132 - 2023-MTC/20.9/MJQY	21 - 07 - 2023	Corredor Vial: Huánuco - La Unión-Huallanca, Dv. Antamina/Emp. PE-3N (Tingo Chico) - Nuevas Flores - Llata - Antamina, Tramo II	MICHAEL JESUS QUISPE YAURI.

OBRA: MEJORAMIENTO, CONSERVACIÓN POR NIVELES DE SERVICIO Y OPERACIÓN DEL CORREDOR VIAL: HUANUCO – LA UNIÓN – HUALLANCA – DV. ANTAMINA/ EMP. PE-3N (TINGO CHICO) – NUEVAS FLORES – LLATA – ANTAMINA, TRAMO II.

Panel Fotográfico de la Bitacora de Obras

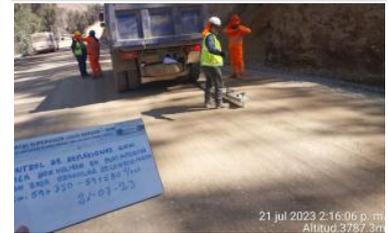
Foto3:

VIGA BENKELMAN

CONTROL DE DEFLEXIONES CON LA VIGA BENKELMAN EN PLATAFORMA A NIVEL DE BASE GRANULAR RECONFORMADA

SE REALIZA EL ENSAYO DE DEFLECTOMETRÍA (CAMIÓN VIGA BENKELMAN) EN LA SUB RASANTE Y BASE GRANULAR

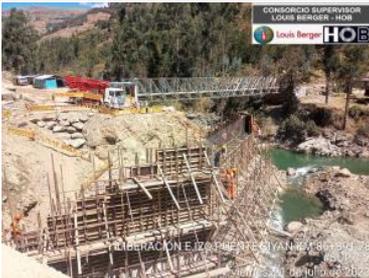
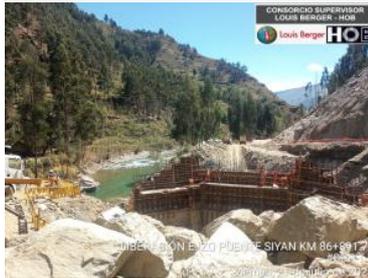
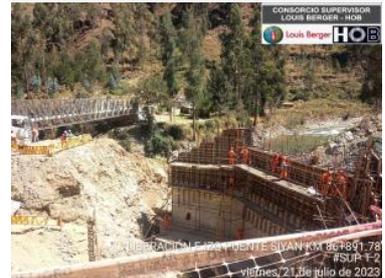
CONSTRUCCIÓN DEL PUENTE SIYAN

COLOCACIÓN DE CONCRETO FC = 140 KG/CM2 UTILIZADO EN EL ESTRIBO DEL PUENTE SIYAN DEL ESTRIBO IZQUIERDO

COLOCACIÓN DE CONCRETO FC = 210 KG/CM2 UTILIZADO EN LA ZAPATA DEL PUENTE SIYAN EN EL ESTRIBO IZQUIERDO

TRABAJOS DE DISTRIBUCIÓN Y ARMADO DEL ACERO DE REFUERZO FY 4200 KG/CM2 EN LOS ALEROS, ELEVACION FRONTAL Y CONTRAFUERTE, EN LA ELEVACION DEL ESTRIBO IZQUIERDO, PUENTE SIYAN

TRABAJOS DE ENCOFRADO EN LOS ALEROS, ELEVACION FRONTAL Y CONTRAFUERTE, DE ELEVACION DEL ESTRIBO IZQUIERDO, PUENTE SIYAN

SE CONTINUA CON LOS TRABAJOS DE EXCAVACIÓN DEL TERRENO DE FUNDACIÓN DEL ESTRIBO IZQUIERDO DEL PUENTE SIYAN

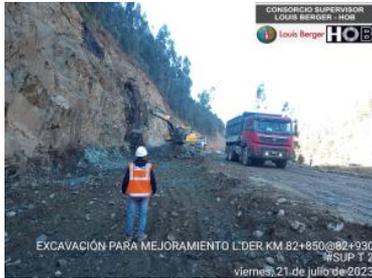
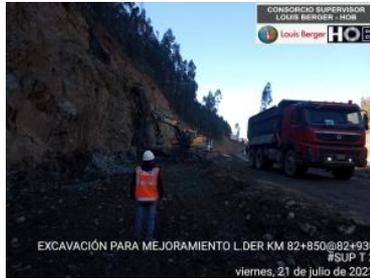
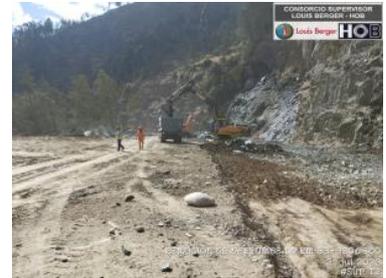
CONSTRUCCIÓN SUB RASANTE

MEJORAMIENTO DEL SUELO A NIVEL DE SUB RASANTE

COLOCACIÓN DE MATERIAL GRANULAR OVER EN ZONA DE MEJORAMIENTO DEL SUELO

CORTE Y EXCAVACIÓN PARA MEJORAMIENTO DE LA SUB RASANTE

SE VERIFICA LOS TRABAJOS DE CONFORMACIÓN EN LA SUBRASANTE

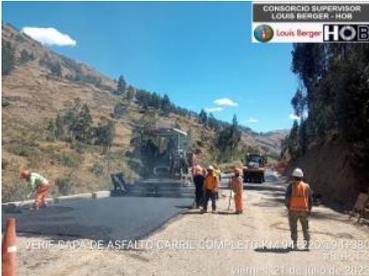
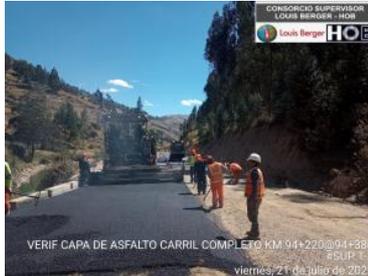
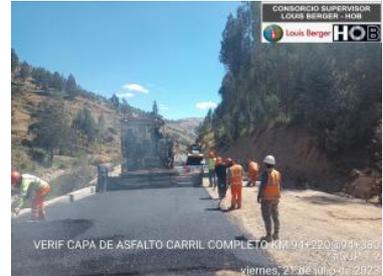
ASFALTO EN CALIENTE

INSPECCIÓN EN PAVIMENTOS

SE VERIFICO LA TEMPERATURA DE LAS MEZCLAS ASFÁLTICAS (ASFALTO EN CALIENTE) EN LA PLANTA KM 103+200

SE VERIFICA LA COLOCACIÓN DE LAS MEZCLAS ASFÁLTICAS (ASFALTO EN CALIENTE) Y TEMPERATURA EN PISTA

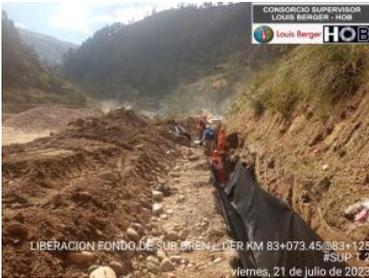
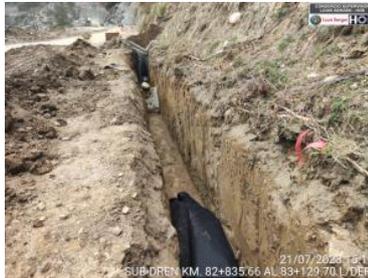
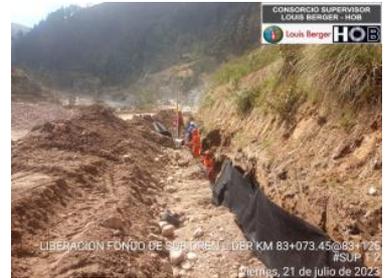
CONSTRUCCIÓN DE SUB DREN

TRABAJOS DE EXCAVACIÓN DEL SUB-DREN

TRABAJOS DE COLOCACIÓN DE GEOTEXTIL PARA SISTEMA DE SUBDRENAJE

VACIADO DE COLOCACIÓN DE CAMA DE ARENA, TUBERÍA HDPE, GEOTEXTIL NO TEJIDO CLASE 2 Y MATERIAL DE FILTRO EL SUB DREN

LOS SUBDRENES CONSISTEN EN UNA RED COLECTORA DE TUBERÍAS PERFORADAS O RANURADAS, ALOJADAS EN ZANJAS PARA PERMITIR RECOLECTAR EL AGUA SUBTERRÁNEA, CON OBJETO DE CONTROLARLA Y RETIRARLA, MINIMIZANDO SU EFECTO NEGATIVO EN LAS CAPAS ESTRUCTURALES DEL PAVIMENTO

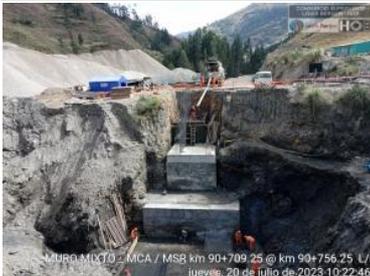
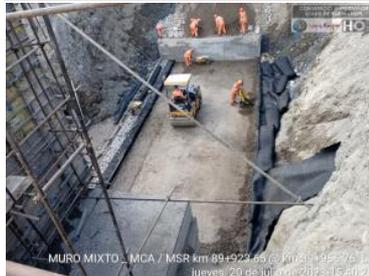
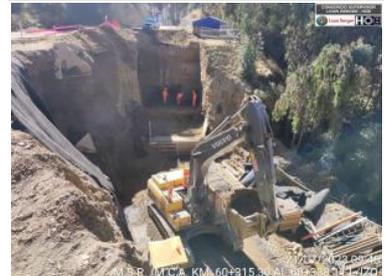
CONSTRUCCIÓN MURO MIXTO MSR/MCA

TRABAJOS DE ENCOFRADO EN ZAPATAS DEL MSR/MCA

TRABAJOS DE ARMADO Y RELLENO GAVIONES EN MSR/MCA

COLOCACIÓN DE CONCRETO FC 100 KG/CM2 EN ZAPATAS DEL MCA/MSR

COLOCACIÓN DE VACIADO DE CONCRETO F'C 100 KG/CM2 EN SOLADOS DEL MSR/MCA

COLOCACIÓN DE CONCRETO FC 210 KG/CM2 EN ZAPATAS DEL MCA/MSR

TRABAJOS DE DISTRIBUCIÓN Y ARMADO DEL ACERO DE REFUERZO FY 4200 KG/CM2 EN ZAPATAS DEL MURO SUELO REFORZADO Y MURO DE CONCRETO ARMADO (MSR/MCA)

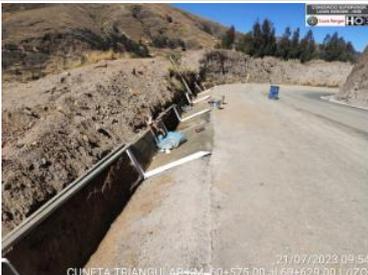
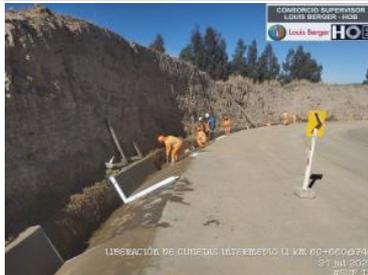
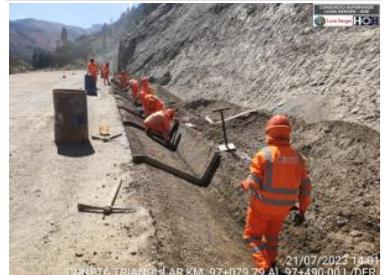
CUNETAS TRIANGULARES

CONSTRUCCIÓN DE CUNETAS

VACIADO DE CONCRETO FC 175 KG/CM2 EN PAÑOS INTERMEDIOS DE CUNETA TRIANGULAR

EXCAVACIÓN DE ZANJA DEL TERRENO NATURAL CON MAQUINARIA RETROEXCAVADORA

LAS CUNETAS SON ZANJAS LONGITUDINALES UBICADA A UN LADO DE LA CARRETERA O, EN SU DEFECTO, A UN SOLO LADO, REVESTIDAS, CON EL OBJETO DE CAPTAR, CONDUCIR, Y EVACUAR EN FORMÁ ADECUADA LOS FLUJOS DE AGUA SUPERFICIAL

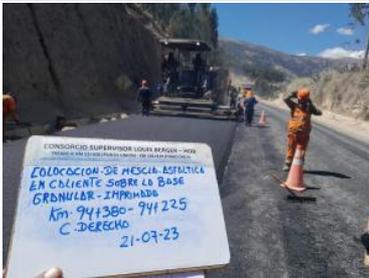
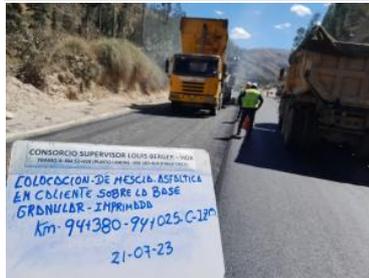
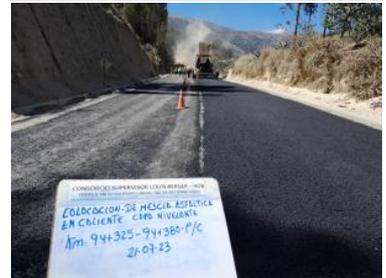
ASFALTO EN CALIENTE

INSPECCIÓN EN PAVIMENTOS

SE VERIFICO LA TEMPERATURA DE LAS MEZCLAS ASFÁLTICAS (ASFALTO EN CALIENTE) EN LA PLANTA KM 103+200

SE VERIFICA LA COLOCACIÓN DE LAS MEZCLAS ASFÁLTICAS (ASFALTO EN CALIENTE) Y TEMPERATURA EN PISTA
