BITACORA ELECTRÓNICA DE OBRA

Confirma Bitacora:	Nro Informe:	Fecha Informe:	Nombre De La Obra:	Personal Encargado:
Si	4 4 - 2023	0 6 - 0 7 - 2023	Mejoramiento de la Carretera Oyón-Ambo, Tramo II: Dv. Cerro de Pasco-Dv. Chacayan	MANUEL GODOFREDO TREJO HUERTA

INFORME N° 44-2023 DE FECHA 06 DE JULIO DEL 2023
 ENTIDAD: PROVIAS NACIONAL / DIRECCIÓN DE OBRAS
 FINANCIAMIENTO: RECURSOS ORDINARIOS
 OBRA: MEJORAMIENTO DE LA CARRETERA OYÓN – AMBO, TRAMO II, DESVIÓ CERRO DE PASCO (KM 181+000) – DV. CHACAYÁN (KM 230+000)
 CONTRATO DE EJECUCION DE OBRA N° 167-2018-MTC/20.2 CON LA EMPRESA CONTRATISTA CONSORCIO CARRETERO DEL PERU CONFORMADO POR LAS EMPRESAS: CHINA GEZHOUBA GROUP COMPANY LIMITED SUCURSAL DEL PERU Y EIVI S.A.C., PARA LA EJECUCIÓN DE LA OBRA "MEJORAMIENTO DE LA CARRETERA OYÓN – AMBO, TRAMO II: DESVIO CERRO DE PASCO (KM 181+000) – DV CHACAYÁN (KM 230+000)".
 CONTRATO DE SERVICIO DE CONSULTORIA N° 147-2018-MTC/20.2 CON EL CONSORCIO SUPERVISOR OYON CHACAYAN INTEGRADO POR LAS EMPRESAS: SERVICIO DE CONSULTORES ANDINOS SOCIEDAD ANONIMA – SERCONSULT S.A Y ASISTENCIA TECNICA Y JURIDICA CONSULTORES SL – ATJSL, PARA LA SUPERVISION DE LA OBRA "MEJORAMIENTO DE LA CARRETERA OYÓN – AMBO, TRAMO I

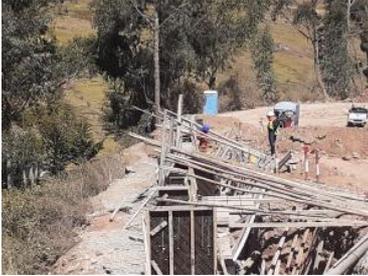
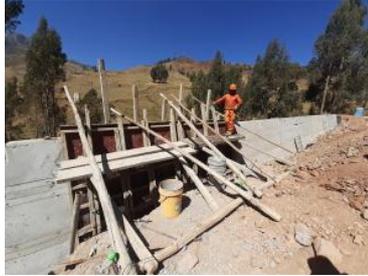
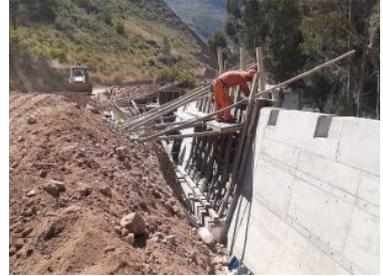
MURO DE CONCRETO CICLOPEO
PROGRESIVA: KM 206+385 A KM 206+445.17 LADO DERECHO
ENCOFRADO DE PANTALLA PAÑO 6 DE MURO DE CONCRETO CICLOPEO

PERSONAL UTILIZADO:
01 CAPATAZ, 01 OPERARIO, 01 OFICIAL, 01 PEON
MAQUINARIA Y EQUIPO UTILIZADO:
PANELES DE TRIPLAY FENÓLICO DE 18 MM ARMADO CON BASTIDORES DE MADERA PARA ENCOFRADO, PANELES METALICOS PARA ENCOFRADO, LISTONES DE MADERA, HERRAMIENTAS MANUALES

-SE REALIZO EL CONTROL DE ENCOFRADO DE PANTALLA PAÑO 6 DE MURO DE CONCRETO CICLOPEO, KM

206+385 A KM 206+445.17 L/D

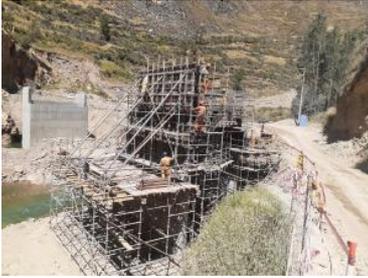
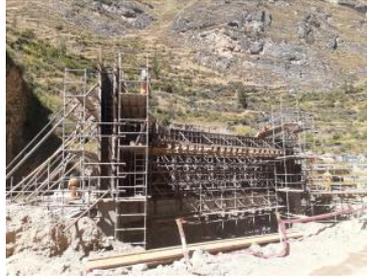
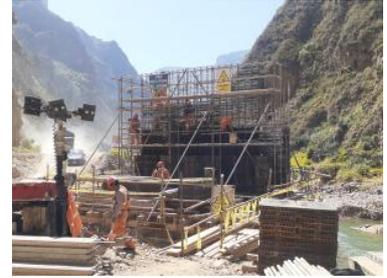
PUENTE TAMBOCHACA
PROGRESIVA: KM 210+025 LADO DERECHO
ENCOFRADO DE ESTRIBO LADO IZQUIERDO (SEGUNDO CUERPO) DE PUENTE TAMBOCHACA
ARMADO DE ESTRUCTURA DE FIERRO DE ESTRIBO LADO IZQUIERDO (SEGUNDO CUERPO) DE PUENTE TAMBOCHACA

PERSONAL UTILIZADO:
01 CAPATAZ, 04 OPERARIOS, 04 OFICIALES, 02 PEONES
MAQUINARIA Y EQUIPO UTILIZADO:
PANELES DE TRIPLAY FENÓLICO DE 18 MM ARMADO CON BASTIDORES DE MADERA PARA ENCOFRADO, PANELES METALICOS PARA ENCOFRADO, LISTONES DE MADERA, HERRAMIENTAS MANUALES, ARNES DE SEGURIDAD Y LINEA DE VIDA, ANDAMIO METALICO

-SE REALIZO EL CONTROL DE ENCOFRADO DE ESTRIBO LADO IZQUIERDO (SEGUNDO CUERPO) DE PUENTE TAMBOCHACA, ASI COMO EL CONTROL DE ARMADO DE ESTRUCTURA DE FIERRO DE ESTRIBO LADO

IZQUIERDO (SEGUNDO CUERPO) DE PUENTE TAMBOCHACA, KM 210+025 L/D

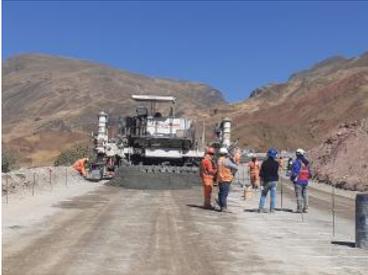
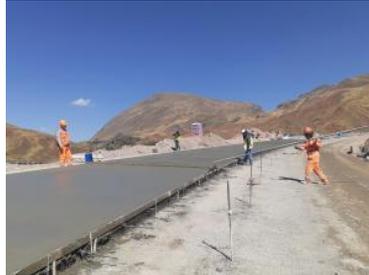
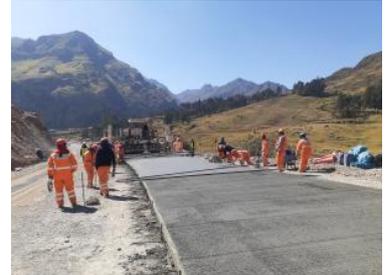
PAVIMENTACION
PROGRESIVA: KM 203+420 A KM 203+530 LADO DERECHO
COLOCACIÓN DE CONCRETO HIDRAULICO F'C=280 KG/CM2 (90 m3), e=0.25 M EN VIA LADO
DERECHO

PERSONAL UTILIZADO:
01 CAPATAZ, 08 OPERARIOS, 08 OFICIALES, 06 PEONES, 01 OPERADOR DE MAQUINARIA
MAQUINARIA Y EQUIPO UTILIZADO:
HERRAMIENTAS MANUALES, TABICA PERIMETRAL DE METAL, 05 VOLQUETES, 01 VIBRADOR DE
CONCRETO, 01 PAVIMENTADORA DE CONCRETO, 01 CEPILLO
TEXTURIZADOR, REGLA DE ALUMINIO

-SE REALIZO EL CONTROL DE PAVIMENTACION: ELABORACIÓN DE MEZCLA DE CONCRETO Y COLOCACIÓN

DE CONCRETO HIDRAULICO F´C=280 KG/CM2 (90 m3), e=0.25 M EN VIA LADO DERECHO, KM 203+530 A KM

203+620 L/D

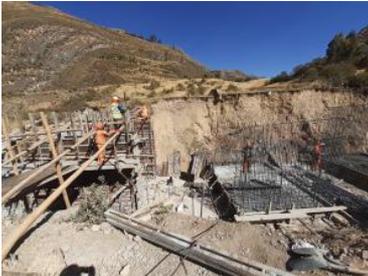
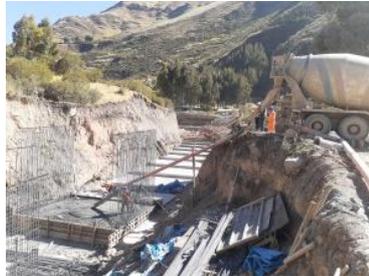
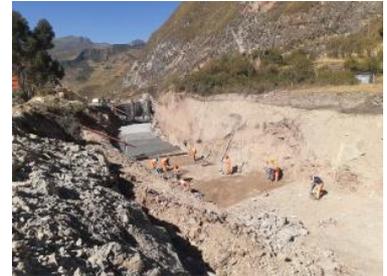
CANAL DE PROTECCION – RABI

PROGRESIVA: KM 201+519.23 A KM 201+835.66 LADO DERECHO

COLOCACIÓN DE CONCRETO F´C=280 KG/CM2 (18 M3) EN LOSA INFERIOR DE CANAL DE PROTECCION- RABI

ENCOFRADO DE PARED LADO IZQUIERDO DE CANAL DE PROTECCION – RABI RELLENO Y COMPACTACION DE SOLADO DE CANAL DE PROTECCION – RABI

ARMADO DE ESTRUCTURA DE FIERRO DE PARED LADO IZQUIERDO DE CANAL DE PROTECCION – RABI

COLOCACIÓN DE CONCRETO F´C=100 KG/CM2 (8 M3) EN DOS PAÑOS SOLADOS DE CANAL DE PROTECCION – RABI

PANELES DE TRIPLAY FENÓLICO DE 18 MM ARMADO CON BASTIDORES DE MADERA PARA ENCOFRADO, PANELES METALICOS PARA ENCOFRADO, LISTONES DE MADERA, HERRAMIENTAS MANUALES, ARNES DE SEGURIDAD Y LINEA DE VIDA, ANDAMIO METALICO, 03 CAMIONES CONCRETEROS MIXER, 02 VIBRADORES DE CONCRETO, 03 APISONADORES TIPO CANGURO

-SE REALIZO EL CONTROL DE ELABORACIÓN DE MEZCLA DE CONCRETO Y COLOCACIÓN DE CONCRETO

F´C=280 KG/CM2 (18 M3) EN LOSA INFERIOR DE CANAL DE PROTECCION- RABI, ASI COMO EL CONTROL DE

ENCOFRADO DE PARED LADO IZQUIERDO DE CANAL DE PROTECCION – RABI, TAMBIEN EL CONTROL DE

RELLENO Y COMPACTACION DE SOLADO DE CANAL DE PROTECCION – RABI, ASI MISMO EL CONTROL DE

ARMADO DE ESTRUCTURA DE FIERRO DE PARED LADO IZQUIERDO DE CANAL DE PROTECCION – RABI,

TAMBIEN EL CONTROL DE ELABORACIÓN DE MEZCLA DE CONCRETO Y COLOCACIÓN DE CONCRETO

F´C=100 KG/CM2 (8 M3) EN DOS PAÑOS SOLADOS DE CANAL DE PROTECCION – RABI, KM 201+519.23 A KM

201+835.66 L/D

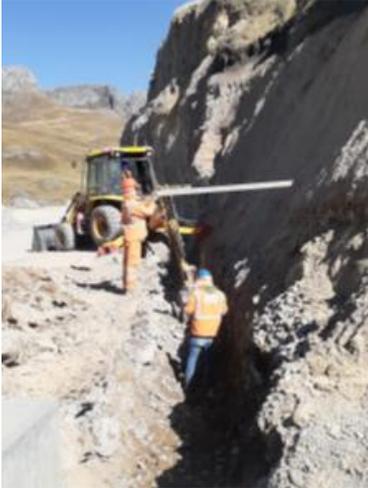
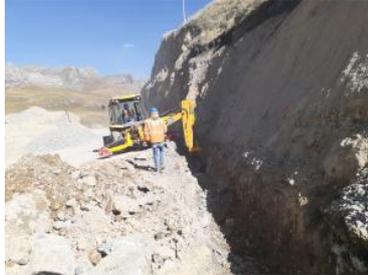
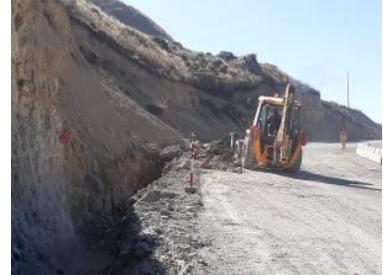
SUB DREN LONGITUDINAL
KM 189+400 A KM 189+420 LADO IZQUIERDO
EXCAVACION DE ZANJA ROCA SUELTA DE SUB DREN LONGITUDINAL

PERSONAL UTILIZADO:
01 CAPATAZ, 01 PEON, 01 VIGIA, 01 OPERADOR DE MAQUINARIA
MAQUINARIA Y EQUIPO UTILIZADO:
01 RETROEXCAVADORA, HERRAMIENTAS MANUALES

-SE REALIZO EL CONTROL DE EXCAVACION DE ZANJA ROCA SUELTA DE SUB DREN LONGITUDINAL, KM

189+400 A KM 189+420 L/I

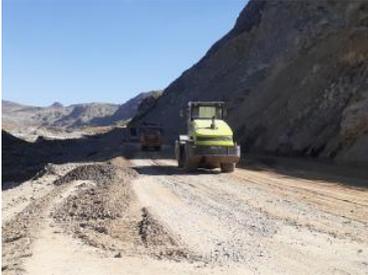
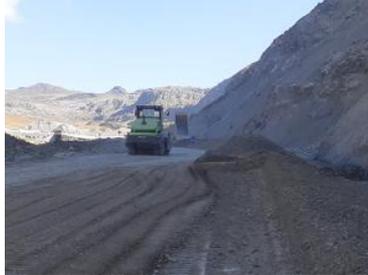
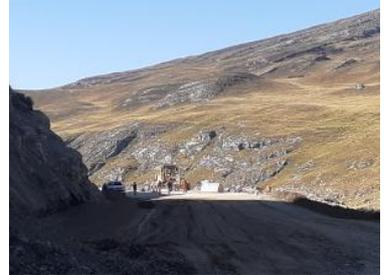
MOVIMIENTO DE TIERRA
PROGRESIVA: KM 188+440 A KM 188+550
COLOCACION, COMPACTACION Y EXPANSION DE MATERIAL SELECCIONADO

PERSONAL UTILIZADO:
01 CAPATAZ, 02 PEONES, 02 VIGIAS, 02 OPERADORES DE MAQUINARIA
MAQUINARIA Y EQUIPO UTILIZADO:
01 MOTONIVELADORA, HERRAMIENTAS MANUALES, 01 RODILLO COMPACTADOR DE 15 TN, 01
CAMION CISTERNA DE AGUA, 03 VOLQUETES

-SE REALIZO EL CONTROL DE MEJORAMIENTO DE SUELO DE PLATAFORMA DE VIA A NIVEL DE SUB

RASANTE: COLOCACION, COMPACTACION Y EXPANSION DE MATERIAL SELECCIONADO, KM 188+440 A KM

188+550

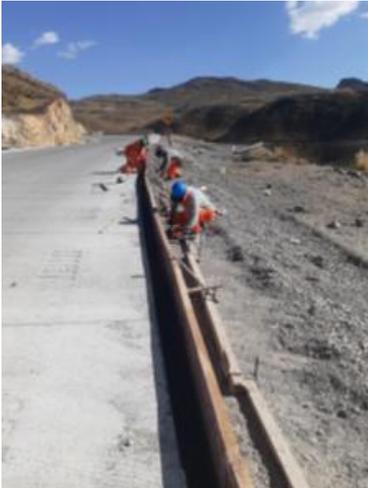
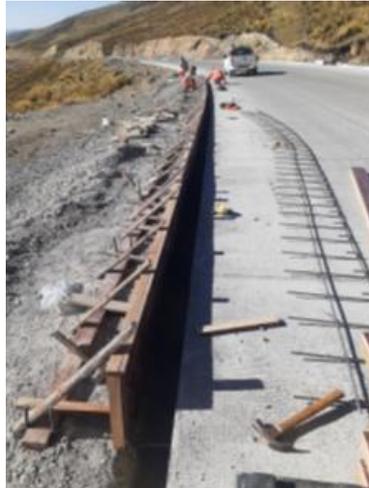
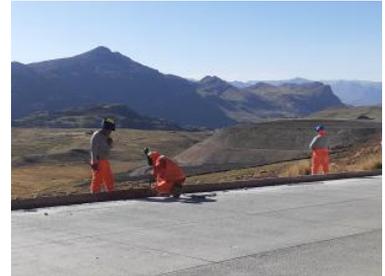
BORDILLO DE CONCRETO
PROGRESIVA: KM 183+045 A KM 183+075 LADO IZQUIERDO
ENCOFRADO DE BORDILLO DE CONCRETO

PERSONAL UTILIZADO:
01 OPERARIO, 01 OFICIAL, 01 PEON
MAQUINARIA Y EQUIPO UTILIZADO:
PANELES DE TRIPLAY FENÓLICO DE 18 MM ARMADO CON BASTIDORES DE MADERA PARA ENCOFRADO, LISTONES DE MADERA, HERRAMIENTAS MANUALES

-SE REALIZO EL CONTROL DE ENCOFRADO DE BORDILLO DE CONCRETO, KM 183+045 A KM 183+075 L/I
