BITACORA ELECTRÓNICA DE OBRA

Confirma Bitacora:	Nro Informe:	Fecha Informe:	Nombre De La Obra:	Personal Encargado:
Si	4 4 - 2023	0 6 - 0 7 - 2023	Mejoramiento de la Carretera Oyón-Ambo, Tramo II: Dv. Cerro de Pasco-Dv. Chacayan	MANUEL GODOFREDO TREJO HUERTA

INFORME N° 44-2023 DE FECHA 06 DE JULIO DEL 2023
 ENTIDAD: PROVÍAS NACIONAL / DIRECCIÓN DE OBRAS
 FINANCIAMIENTO: RECURSOS ORDINARIOS
 OBRA: MEJORAMIENTO DE LA CARRETERA OYÓN – AMBO, TRAMO II, DESVIÓ CERRO DE PASCO (KM 181+000) – DV. CHACAYÁN (KM 230+000)
 CONTRATO DE EJECUCION DE OBRA N° 167-2018-MTC/20.2 CON LA EMPRESA CONTRATISTA CONSORCIO CARRETERO DEL PERU CONFORMADO POR LAS EMPRESAS: CHINA GEZHOUBA GROUP COMPANY LIMITED SUCURSAL DEL PERU Y EIVI S.A.C., PARA LA EJECUCIÓN DE LA OBRA “MEJORAMIENTO DE LA CARRETERA OYÓN – AMBO, TRAMO II: DESVIO CERRO DE PASCO (KM 181+000) – DV CHACAYÁN (KM 230+000)”.
 CONTRATO DE SERVICIO DE CONSULTORIA N° 147-2018-MTC/20.2 CON EL CONSORCIO SUPERVISOR OYON CHACAYAN INTEGRADO POR LAS EMPRESAS: SERVICIO DE CONSULTORES ANDINOS SOCIEDAD ANONIMA – SERCONSULT S.A Y ASISTENCIA TECNICA Y JURIDICA CONSULTORES SL – ATJSL, PARA LA SUPERVISION DE LA OBRA “MEJORAMIENTO DE LA CARRETERA OYÓN – AMBO, TRAMO I

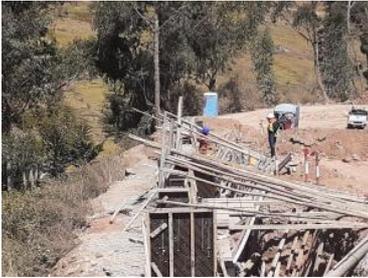
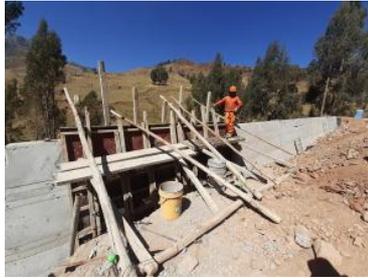
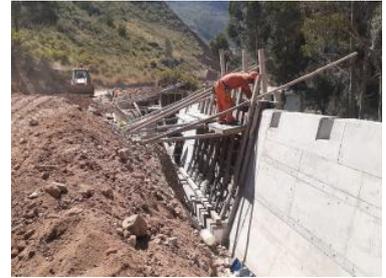
MURO DE CONCRETO CICLOPEO
PROGRESIVA: KM 206+385 A KM 206+445.17 LADO DERECHO
ENCOFRADO DE PANTALLA PAÑO 6 DE MURO DE CONCRETO CICLOPEO

PANELES DE TRIPLAY FENÓLICO DE 18 MM ARMADO CON BASTIDORES DE MADERA PARA ENCOFRADO, PANELES METALICOS PARA ENCOFRADO, LISTONES DE MADERA, HERRAMIENTAS MANUALES

-SE REALIZÓ EL CONTROL DE ENCOFRADO DE PANTALLA PAÑO 6 DE MURO DE CONCRETO CICLOPEO, KM 206+385 A KM 206+445.17 L/D

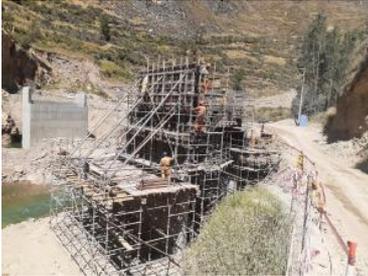
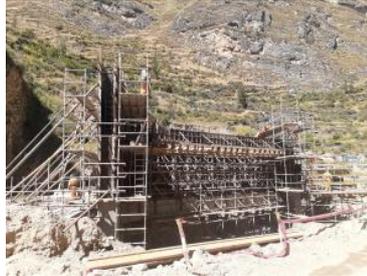
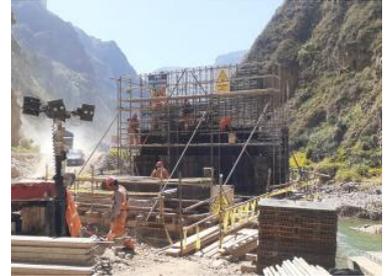
PUENTE TAMBOCHACA
PROGRESIVA: KM 210+025 LADO DERECHO
ENCOFRADO DE ESTRIBO LADO IZQUIERDO (SEGUNDO CUERPO) DE PUENTE TAMBOCHACA
ARMADO DE ESTRUCTURA DE FIERRO DE ESTRIBO LADO IZQUIERDO (SEGUNDO CUERPO) DE PUENTE TAMBOCHACA

PERSONAL UTILIZADO:
01 CAPATAZ, 04 OPERARIOS, 04 OFICIALES, 02 PEONES
MAQUINARIA Y EQUIPO UTILIZADO:
PANELES DE TRIPLAY FENÓLICO DE 18 MM ARMADO CON BASTIDORES DE MADERA PARA ENCOFRADO, PANELES METALICOS PARA ENCOFRADO, LISTONES DE MADERA, HERRAMIENTAS MANUALES, ARNES DE SEGURIDAD Y LINEA DE VIDA, ANDAMIO METALICO

-SE REALIZO EL CONTROL DE ENCOFRADO DE ESTRIBO LADO IZQUIERDO (SEGUNDO CUERPO) DE PUENTE TAMBOCHACA, ASI COMO EL CONTROL DE ARMADO DE ESTRUCTURA DE FIERRO DE ESTRIBO LADO IZQUIERDO (SEGUNDO CUERPO) DE PUENTE TAMBOCHACA, KM 210+025 L/D

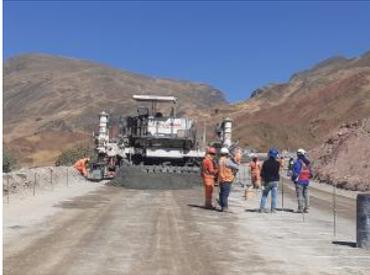
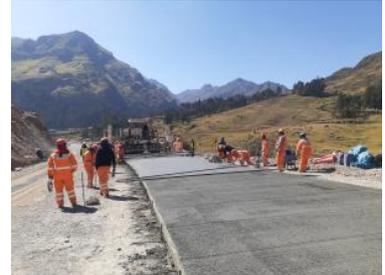
PAVIMENTACION
PROGRESIVA: KM 203+420 A KM 203+530 LADO DERECHO
COLOCACIÓN DE CONCRETO HIDRAULICO F´C=280 KG/CM2 (90 m3), e=0.25 M EN VIA LADO DERECHO

PERSONAL UTILIZADO:
01 CAPATAZ, 08 OPERARIOS, 08 OFICIALES, 06 PEONES, 01 OPERADOR DE MAQUINARIA
MAQUINARIA Y EQUIPO UTILIZADO:
HERRAMIENTAS MANUALES, TABICA PERIMETRAL DE METAL, 05 VOLQUETES, 01 VIBRADOR DE CONCRETO, 01 PAVIMENTADORA DE CONCRETO, 01 CEPILLO
TEXTURIZADOR, REGLA DE ALUMINIO

-SE REALIZO EL CONTROL DE PAVIMENTACION: ELABORACIÓN DE MEZCLA DE CONCRETO Y COLOCACIÓN DE CONCRETO HIDRAULICO F´C=280 KG/CM2 (90 m3), e=0.25 M EN VIA LADO DERECHO, KM 203+530 A KM 203+620 L/D

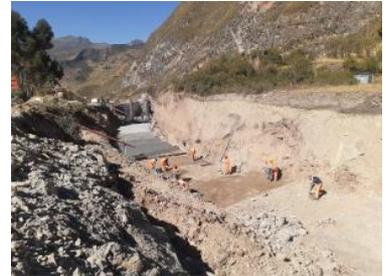
CANAL DE PROTECCION – RABI

PROGRESIVA: KM 201+519.23 A KM 201+835.66 LADO DERECHO

COLOCACIÓN DE CONCRETO F´C=280 KG/CM2 (18 M3) EN LOSA INFERIOR DE CANAL DE PROTECCION- RABI

ENCOFRADO DE PARED LADO IZQUIERDO DE CANAL DE PROTECCION – RABI RELLENO Y COMPACTACION DE SOLADO DE CANAL DE PROTECCION – RABI

ARMADO DE ESTRUCTURA DE FIERRO DE PARED LADO IZQUIERDO DE CANAL DE PROTECCION – RABI

COLOCACIÓN DE CONCRETO F´C=100 KG/CM2 (8 M3) EN DOS PAÑOS SOLADOS DE CANAL DE PROTECCION – RABI

-SE REALIZO EL CONTROL DE ELABORACIÓN DE MEZCLA DE CONCRETO Y COLOCACIÓN DE CONCRETO F´C=280 KG/CM2 (18 M3) EN LOSA INFERIOR DE CANAL DE PROTECCION- RABI, ASI COMO EL CONTROL DE ENCOFRADO DE PARED LADO IZQUIERDO DE CANAL DE PROTECCION – RABI, TAMBIEN EL CONTROL DE RELLENO Y COMPACTACION DE SOLADO DE CANAL DE PROTECCION – RABI, ASI MISMO EL CONTROL DE ARMADO DE ESTRUCTURA DE FIERRO DE PARED LADO IZQUIERDO DE CANAL DE PROTECCION – RABI, TAMBIEN EL CONTROL DE ELABORACIÓN DE MEZCLA DE CONCRETO Y COLOCACIÓN DE CONCRETO F´C=100 KG/CM2 (8 M3) EN DOS PAÑOS SOLADOS DE CANAL DE PROTECCION – RABI, KM 201+519.23 A KM 201+835.66 L/D

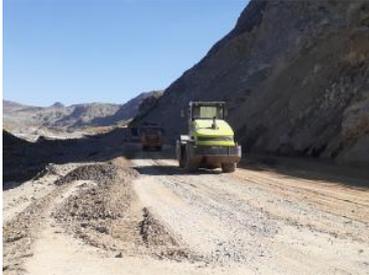
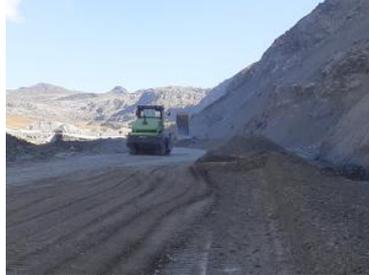
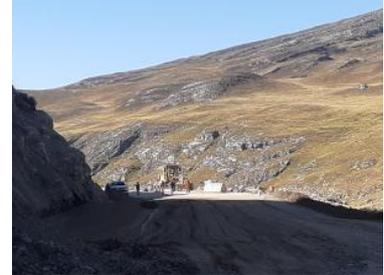
MOVIMIENTO DE TIERRA
PROGRESIVA: KM 188+440 A KM 188+550
COLOCACION, COMPACTACION Y EXPANSION DE MATERIAL SELECCIONADO

PERSONAL UTILIZADO:
01 CAPATAZ, 02 PEONES, 02 VIGIAS, 02 OPERADORES DE MAQUINARIA
MAQUINARIA Y EQUIPO UTILIZADO:
01 MOTONIVELADORA, HERRAMIENTAS MANUALES, 01 RODILLO COMPACTADOR DE 15 TN, 01
CAMION CISTERNA DE AGUA, 03 VOLQUETES

-SE REALIZÓ EL CONTROL DE MEJORAMIENTO DE SUELO DE PLATAFORMA DE VIA A NIVEL DE SUB RASANTE: COLOCACION, COMPACTACION Y EXPANSION DE MATERIAL SELECCIONADO, KM 188+440 A KM 188+550

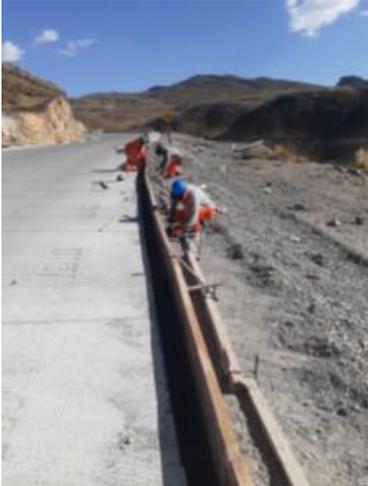
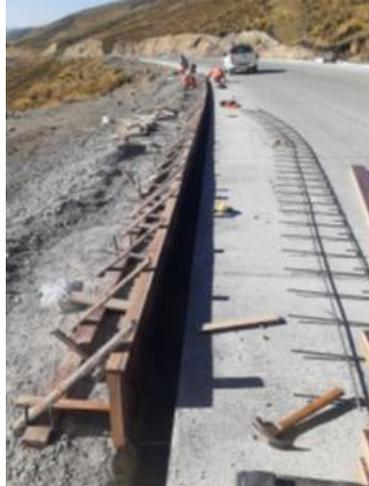
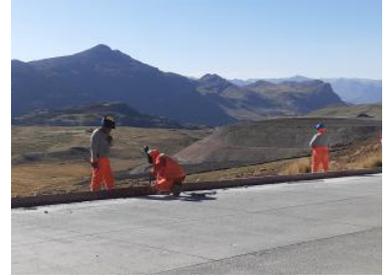
BORDILLO DE CONCRETO
PROGRESIVA: KM 183+045 A KM 183+075 LADO IZQUIERDO
ENCOFRADO DE BORDILLO DE CONCRETO

PERSONAL UTILIZADO:
01 OPERARIO, 01 OFICIAL, 01 PEON
MAQUINARIA Y EQUIPO UTILIZADO:
PANELES DE TRIPLAY FENÓLICO DE 18 MM ARMADO CON BASTIDORES DE MADERA PARA ENCOFRADO, LISTONES DE MADERA, HERRAMIENTAS MANUALES

-SE REALIZO EL CONTROL DE ENCOFRADO DE BORDILLO DE CONCRETO, KM 183+045 A KM 183+075 L/I
