BITACORA ELECTRÓNICA DE OBRA

Confirma Bitacora:	Nro Informe:	Fecha Informe:	Nombre De La Obra:	Personal Encargado:
Si	4 5 - 2023	0 7 - 0 7 - 2023	Mejoramiento de la Carretera Oyón-Ambo, Tramo II: Dv. Cerro de Pasco-Dv. Chacayan	MANUEL GODOFREDO TREJO HUERTA

INFORME N° 45-2023 DE FECHA 07 DE JULIO DEL 2023
 ENTIDAD: PROVÍAS NACIONAL / DIRECCIÓN DE OBRAS
 FINANCIAMIENTO: RECURSOS ORDINARIOS
 OBRA: MEJORAMIENTO DE LA CARRETERA OYÓN – AMBO, TRAMO II, DESVIÓ CERRO DE PASCO (KM 181+000) – DV. CHACAYÁN (KM 230+000)
 CONTRATO DE EJECUCION DE OBRA N° 167-2018-MTC/20.2 CON LA EMPRESA CONTRATISTA CONSORCIO CARRETERO DEL PERU CONFORMADO POR LAS EMPRESAS: CHINA GEZHOUBA GROUP COMPANY LIMITED SUCURSAL DEL PERU Y EIVI S.A.C., PARA LA EJECUCIÓN DE LA OBRA “MEJORAMIENTO DE LA CARRETERA OYÓN – AMBO, TRAMO II: DESVIO CERRO DE PASCO (KM 181+000) – DV CHACAYÁN (KM 230+000)”.
 CONTRATO DE SERVICIO DE CONSULTORIA N° 147-2018-MTC/20.2 CON EL CONSORCIO SUPERVISOR OYON CHACAYAN INTEGRADO POR LAS EMPRESAS: SERVICIO DE CONSULTORES ANDINOS SOCIEDAD ANONIMA – SERCONSULT S.A Y ASISTENCIA TECNICA Y JURIDICA CONSULTORES SL – ATJSL, PARA LA SUPERVISION DE LA OBRA “MEJORAMIENTO DE LA CARRETERA OYÓN – AMBO, TRAMO I

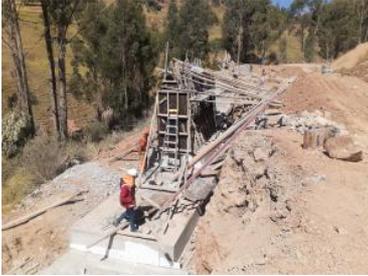
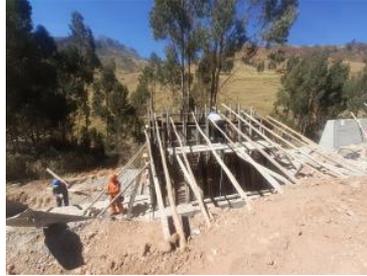
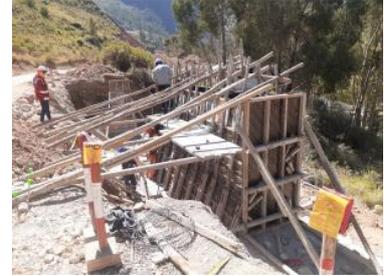
MURO DE CONCRETO CICLOPEO
PROGRESIVA: KM 206+385 A KM 206+445.17 LADO DERECHO
ENCOFRADO DE PANTALLA PAÑO 9 DE MURO DE CONCRETO CICLOPEO

PERSONAL UTILIZADO:
01 OPERARIO, 01 OFICIAL, 01 PEON
MAQUINARIA Y EQUIPO UTILIZADO:
PANELES DE TRIPLAY FENÓLICO DE 18 MM ARMADO CON BASTIDORES DE MADERA PARA ENCOFRADO, PANELES METALICOS PARA ENCOFRADO, LISTONES DE MADERA, HERRAMIENTAS MANUALES

-SE REALIZO EL CONTROL DE ENCOFRADO DE PANTALLA PAÑO 9 DE MURO DE CONCRETO CICLOPEO, KM 206+385 A KM 206+445.17 L/D

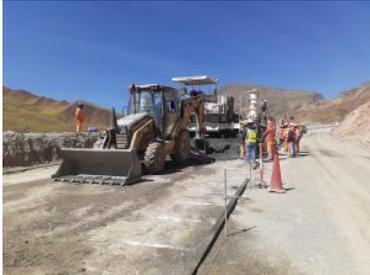
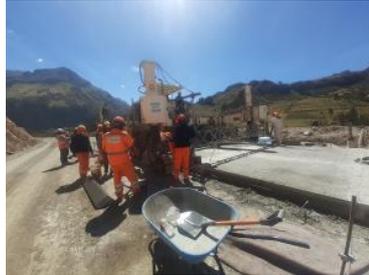
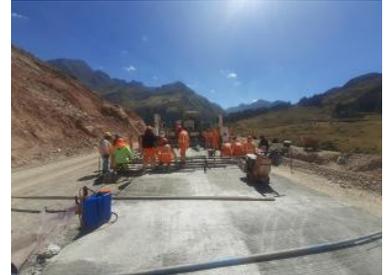
PAVIMENTACION PROGRESIVA: KM 203+620 A KM 203+730 L/D
COLOCACIÓN DE CONCRETO HIDRAULICO F´C=280 KG/CM2 (105 m3), e=0.25 M EN VIA LADO DERECHO

PERSONAL UTILIZADO:
01 CAPATAZ, 08 OPERARIOS, 08 OFICIALES, 06 PEONES, 01 OPERADOR DE MAQUINARIA
MAQUINARIA Y EQUIPO UTILIZADO:
HERRAMIENTAS MANUALES, TABICA PERIMETRAL DE METAL, 05 VOLQUETES, 01 VIBRADOR DE CONCRETO, 01 PAVIMENTADORA DE CONCRETO, 01 CEPILLO TEXTURIZADOR, REGLA DE ALUMINIO

-SE REALIZO EL CONTROL DE PAVIMENTACION: ELABORACIÓN DE MEZCLA DE CONCRETO Y COLOCACIÓN DE CONCRETO HIDRAULICO F´C=280 KG/CM2 (105 m3), e=0.25 M EN VIA LADO DERECHO, KM 203+620 A KM 203+730 L/D

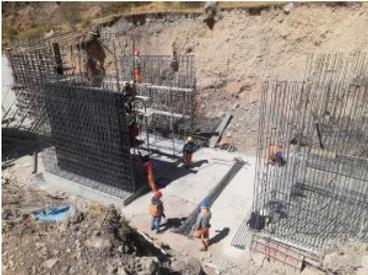
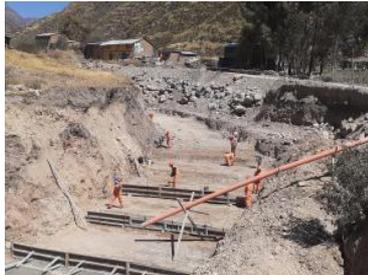
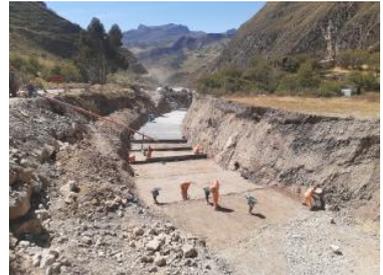
CANAL DE PROTECCION – RABI
PROGRESIVA: KM 201+519.23 A KM 201+835.66 LADO DERECHO
ENCOFRADO DE PARED LADO IZQUIERDO DE CANAL DE PROTECCION- RABI
ARMADO DE ESTRUCTURA DE FIERRO DE PARED LADO IZQUIERDO DE CANAL DE PROTECCION – RABI
RELLENO Y COMPACTACION DE SOLADO DE CANAL DE PROTECCION – RABI
ARMADO DE ESTRUCTURA DE FIERRO DE LOSA INFERIOR DE CANAL DE PROTECCION – RABI

PERSONAL UTILIZADO:
02 CAPATACES, 06 OPERARIOS, 08 OFICIAL, 08 PEON
MAQUINARIA Y EQUIPO UTILIZADO:
PANELES DE TRIPLAY FENÓLICO DE 18 MM ARMADO CON BASTIDORES DE MADERA PARA ENCOFRADO, PANELES METALICOS PARA ENCOFRADO, LISTONES DE MADERA, HERRAMIENTAS MANUALES, ARNES DE SEGURIDAD Y LINEA DE VIDA, ANDAMIO METALICO, 03 APISONADORES TIPO CANGURO

-SE REALIZO EL CONTROL DE ENCOFRADO DE PARED LADO IZQUIERDO DE CANAL DE PROTECCION- RABI, ASI COMO EL CONTROL DE ARMADO DE ESTRUCTURA DE FIERRO DE PARED LADO IZQUIERDO DE CANAL DE PROTECCION – RABI, TAMBIEN EL CONTROL DE RELLENO Y COMPACTACION DE SOLADO DE CANAL DE PROTECCION – RABI, ASI MISMO EL CONTROL DE ARMADO DE ESTRUCTURA DE FIERRO DE LOSA INFERIOR DE CANAL DE PROTECCION – RABI, KM 201+519.23 A KM 201+835.66 L/D

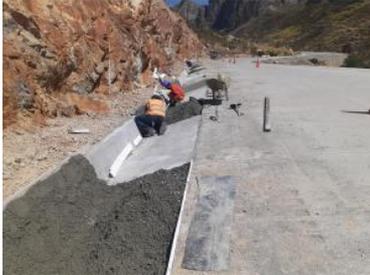
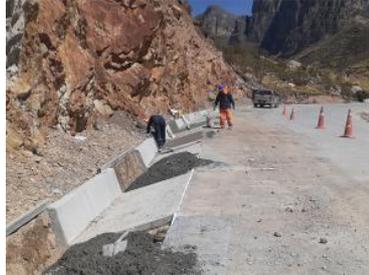
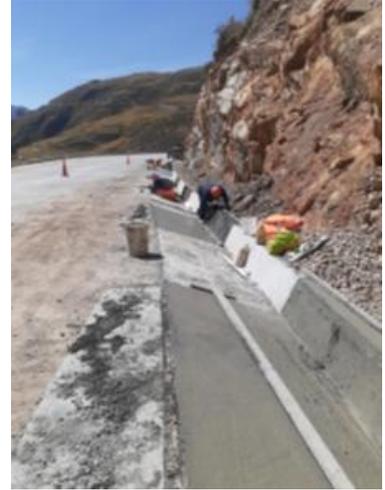
CUNETETA TIPO I
PROGRESIVA: KM 199+730 A KM 199+770 LADO DERECHO
COLOCACIÓN DE CONCRETO F´C=175 KG/CM2 (4 M3) EN 6 PAÑOS INTERCALADOS DE CUNETETA TIPO I

PERSONAL UTILIZADO:
02 OPERARIOS, 02 OFICIALES
MAQUINARIA Y EQUIPO UTILIZADO:
HERRAMIENTAS MANUALES, TECNOPOR, 01 CAMION CONCRETERO MIXER, REGLA DE ALUMINIO

-SE REALIZO EL CONTROL DE ELABORACIÓN DE MEZCLA DE CONCRETO Y COLOCACIÓN DE CONCRETO F´C=175 KG/CM2 (4 M3) EN 6 PAÑOS INTERCALADOS DE CUNETAS TIPO I, KM 199+730 A KM 199+770 L/D

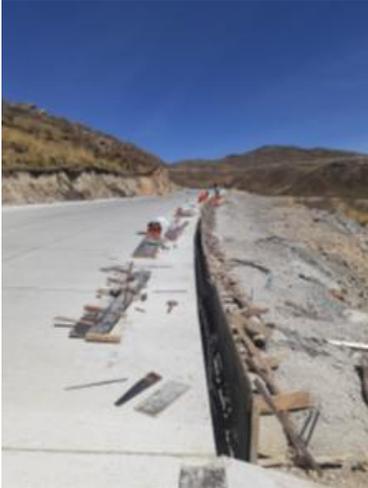
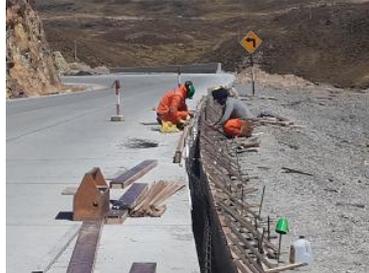
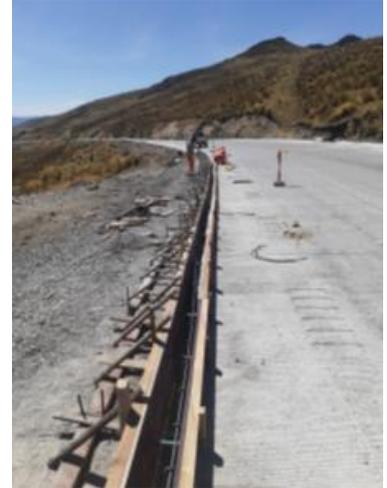
BORDILLO DE CONCRETO
PROGRESIVA: KM 183+045 A KM 183+085 LADO IZQUIERDO
ENCOFRADO DE BORDILLO DE CONCRETO

PERSONAL UTILIZADO:
01 OPERARIO, 01 OFICIAL
MAQUINARIA Y EQUIPO UTILIZADO:
PANELES DE TRIPLAY FENÓLICO DE 18 MM ARMADO CON BASTIDORES DE MADERA PARA
ENCOFRADO, LISTONES DE MADERA, HERRAMIENTAS MANUALES

-SE REALIZO EL CONTROL DE ENCOFRADO DE BORDILLO DE CONCRETO, KM 183+045 A KM 183+085 L/I

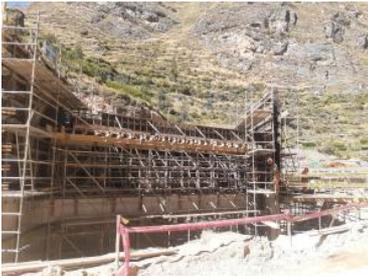
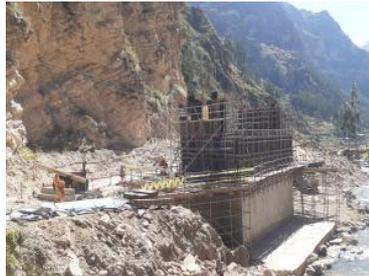
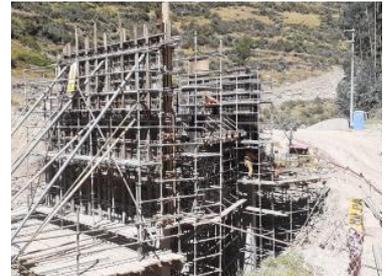
PUENTE TAMBOCHACA
PROGRESIVA: KM 210+025 LADO DERECHO
ENCOFRADO DE ESTRIBO LADO IZQUIERDO (SEGUNDO CUERPO) DE PUENTE TAMBOCHACA
ARMADO DE ESTRUCTURA DE FIERRO DE ESTRIBO LADO IZQUIERDO (SEGUNDO CUERPO) DE
PUENTE TAMBOCHACA

PANELES DE TRIPLAY FENÓLICO DE 18 MM ARMADO CON BASTIDORES DE MADERA PARA
ENCOFRADO, PANELES METALICOS PARA ENCOFRADO, LISTONES DE MADERA,
HERRAMIENTAS MANUALES, ARNES DE SEGURIDAD Y LINEA DE VIDA, ANDAMIO METALICO

-SE REALIZO EL CONTROL DE ENCOFRADO DE ESTRIBO LADO IZQUIERDO (SEGUNDO CUERPO) DE PUENTE TAMBOCHAÇA, KM 210+025 L/D
