BITACORA ELECTRÓNICA DE OBRA

Confirma Bitacora:	Nro Informe:	Fecha Informe:	Nombre De La Obra:	Personal Encargado:
Si	49 - 2023	12 - 07 - 2023	Mejoramiento de la Carretera Oyón-Ambo, Tramo II: Dv. Cerro de Pasco-Dv. Chacayan	MANUEL GODOFREDO TREJO HUERTA

INFORME N° 49-2023 DE FECHA 12 DE JULIO DEL 2023
 ENTIDAD: PROVIAS NACIONAL / DIRECCIÓN DE OBRAS
 FINANCIAMIENTO: RECURSOS ORDINARIOS
 OBRA: MEJORAMIENTO DE LA CARRETERA OYÓN – AMBO, TRAMO II, DESVIÓ CERRO DE PASCO (KM 181+000) – DV. CHACAYÁN (KM 230+000)
 CONTRATO DE EJECUCION DE OBRA N° 167-2018-MTC/20.2 CON LA EMPRESA CONTRATISTA CONSORCIO CARRETERO DEL PERU CONFORMADO POR LAS EMPRESAS: CHINA GEZHOUBA GROUP COMPANY LIMITED SUCURSAL DEL PERU Y EIVI S.A.C., PARA LA EJECUCIÓN DE LA OBRA “MEJORAMIENTO DE LA CARRETERA OYÓN – AMBO, TRAMO II: DESVIO CERRO DE PASCO (KM 181+000) – DV CHACAYÁN (KM 230+000)”.
 CONTRATO DE SERVICIO DE CONSULTORIA N° 147-2018-MTC/20.2 CON EL CONSORCIO SUPERVISOR OYON CHACAYAN INTEGRADO POR LAS EMPRESAS: SERVICIO DE CONSULTORES ANDINOS SOCIEDAD ANONIMA – SERCONSULT S.A Y ASISTENCIA TECNICA Y JURIDICA CONSULTORES SL – ATJSL, PARA LA SUPERVISION DE LA OBRA “MEJORAMIENTO DE LA CARRETERA OYÓN – AMBO, TRAMO II:

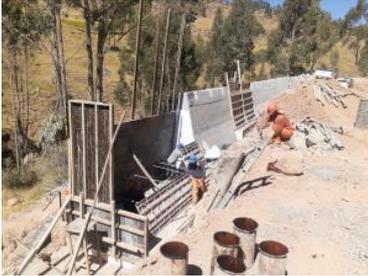
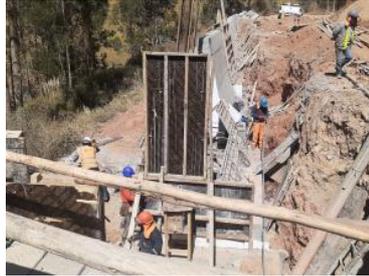
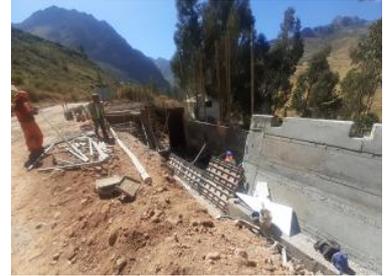
MURO DE CONCRETO CICLOPEO
PROGRESIVA: KM 206+385 A KM 206+445.17 LADO DERECHO
ENCOFRADO DE PANTALLA PAÑO 10 DE MURO DE CONCRETO CICLOPEO

PERSONAL UTILIZADO:
01 CAPATAZ, 03 OPERARIOS, 01 OFICIAL, 02 PEONES
MAQUINARIA Y EQUIPO UTILIZADO:
PANELES DE TRIPLAY FENÓLICO DE 18 MM ARMADO CON BASTIDORES DE MADERA PARA ENCOFRADO, PANELES METALICOS PARA ENCOFRADO, LISTONES DE MADERA, HERRAMIENTAS MANUALES

-SE REALIZÓ EL CONTROL DE ENCOFRADO DE PANTALLA PAÑO 10 DE MURO DE CONCRETO CICLOPEO, KM 206+385 A KM 206+445.17 L/D

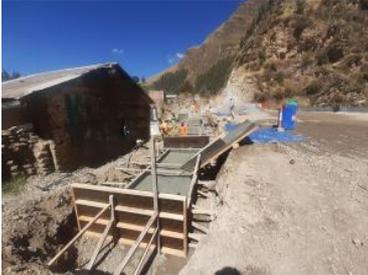
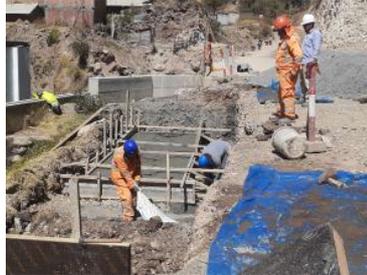
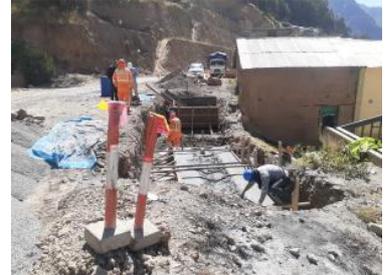
MURO DE CONCRETO CICLOPEO

PROGRESIVA: KM 204+944.50 A KM 204+960 LADO DERECHO

COLOCACIÓN DE CONCRETO CICLOPEO F´C=175 KG/CM2+ 30 % PM (6 M3) EN ZAPATAS PAÑOS 1 Y 3 DE MURO DE CONCRETO CICLOPEO

HERRAMIENTAS MANUALES, 01 CAMION CONCRETERO MIXER, 01 VIBRADOR DE CONCRETO

-SE REALIZÓ EL CONTROL DE ELABORACIÓN DE MEZCLA DE CONCRETO Y COLOCACIÓN DE CONCRETO CICLOPEO F'C=175 KG/CM2+ 30 % PM (6 M3) EN ZAPATAS PAÑOS 1 Y 3 DE MURO DE CONCRETO CICLOPEO, KM 204+944.50 A KM 204+960 L/D

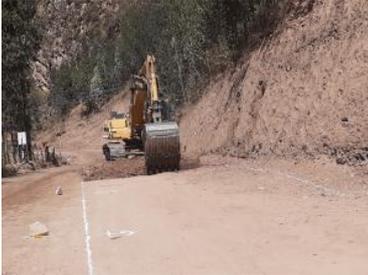
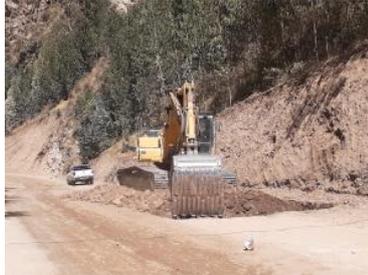
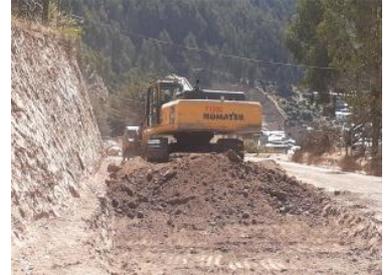
MOVIMIENTO DE TIERRA
PROGRESIVA: KM 204+630 A KM 204+680 LADO IZQUIERDO
MEJORAMIENTO DE SUELO DE PLATAFORMA DE VIA A NIVEL DE SUBRASANTE: EXCAVACION
TIERRA SUELTA PROFUNDIDAD 50 CM

PERSONAL UTILIZADO:
01 CAPATAZ, 02 VIGIAS, 01 OPERADOR DE MAQUINARIA
MAQUINARIA Y EQUIPO UTILIZADO:
01 EXCAVADORA ORUGA

-SE REALIZÓ EL CONTROL DE MEJORAMIENTO DE SUELO DE PLATAFORMA DE VIA A NIVEL DE SUBRASANTE: EXCAVACION TIERRA SUELTA PROFUNDIDAD 50 CM, KM 204+630 A KM 204+680 L/I

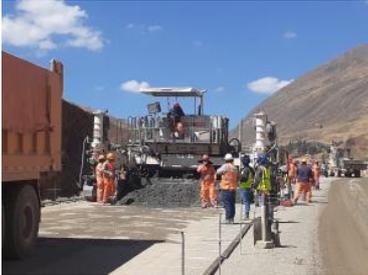
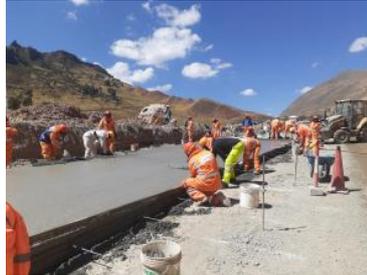
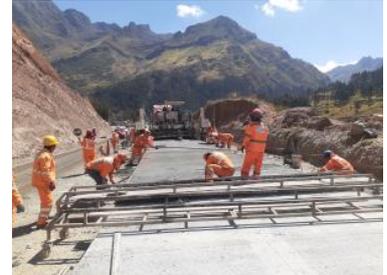
PAVIMENTACION
PROGRESIVA: KM 203+730 A KM 203+830 LADO DERECHO
COLOCACIÓN DE CONCRETO HIDRAULICO F'C=280 KG/CM2 (120 M3), e=0.25 M EN VIA LADO
DERECHO

HERRAMIENTAS MANUALES, TABICA PERIMETRAL DE METAL, 01 PAVIMENTADORA DE
CONCRETO, 01 VIBRADOR DE CONCRETO, 01 CEPILLO TEXTURIZADOR, REGLA DE ALUMINIO, 05
VOLQUETES

-SE REALIZO EL CONTROL DE PAVIMENTACION: ELABORACIÓN DE MEZCLA DE CONCRETO Y COLOCACIÓN DE CONCRETO HIDRAULICO F'C=280 KG/CM2 (120 M3), e=0.25 M EN VIA LADO DERECHO, KM 203+730 A KM 203+830 L/D

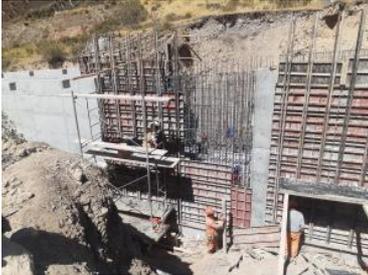
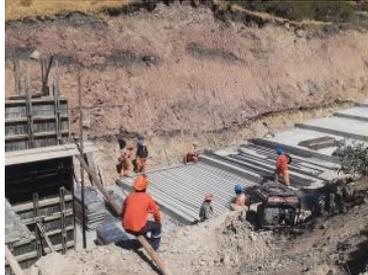
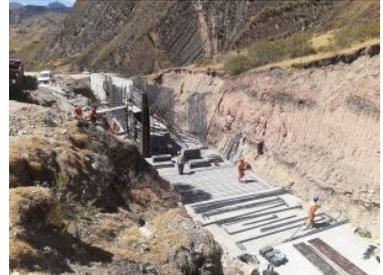
CANAL DE PROTECCION – RABI
PROGRESIVA: KM 201+519.23 A KM 201+835.66 LADO DERECHO
ARMADO DE ESTRUCTURA DE FIERRO DE LOSA INFERIOR DE CANAL DE PROTECCION - RABI
ENCOFRADO DE PARED LADO IZQUIERDO DE CANAL DE PROTECCION - RABI

PERSONAL UTILIZADO:
02 CAPATACES, 06 OPERARIOS, 04 OFICIAL, 04 PEON
MAQUINARIA Y EQUIPO UTILIZADO:
PANELES DE TRIPLAY FENÓLICO DE 18 MM ARMADO CON BASTIDORES DE MADERA PARA
ENCOFRADO, PANELES METALICOS PARA ENCOFRADO, LISTONES DE MADERA,
HERRAMIENTAS MANUALES, ARNES DE SEGURIDAD Y LINEA DE VIDA, ANDAMIO METALICO

-SE REALIZO EL CONTROL DE ARMADO DE ESTRUCTURA DE FIERRO DE LOSA INFERIOR DE CANAL DE PROTECCION - RABI, TAMBIEN SE REALIZO EL CONTROL DE ENCOFRADO DE PARED LADO IZQUIERDO DE CANAL DE PROTECCION - RABI, KM 201+519.23 A KM 201+835.66 L/D

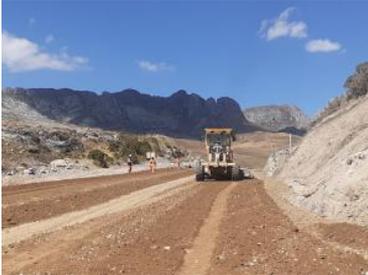
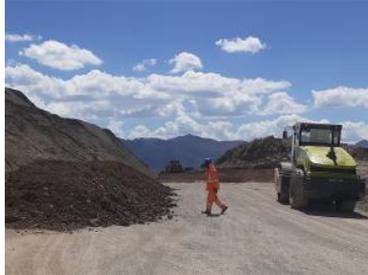
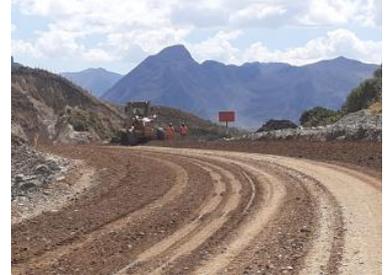
MOVIMIENTO DE TIERRA

PROGRESIVA: KM 189+800 A KM 190+000

MEJORAMIENTO DE SUELO: COLOCACION, COMPACTACION Y EXPANSION DE MATERIAL ESTRUCTURAL SELECCIONADO EN PLATAFORMA DE VIA A NIVEL DE SUBRASANTE

01 MOTONIVELADORA, HERRAMIENTAS MANUALES, 01 RODILLO COMPACTADOR DE 15 TN

-SE REALIZÓ EL CONTROL DE MEJORAMIENTO DE SUELO: COLOCACION, COMPACTACION Y EXPANSION DE MATERIAL ESTRUCTURAL SELECCIONADO EN PLATAFORMA DE VIA A NIVEL DE SUBRASANTE, KM 189+800 A KM 190+000

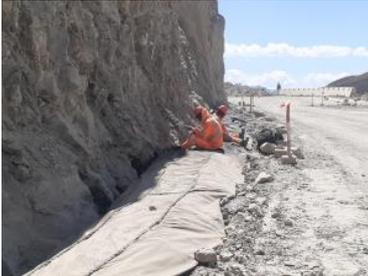
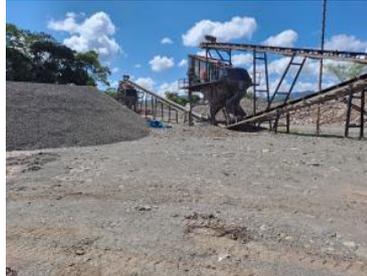
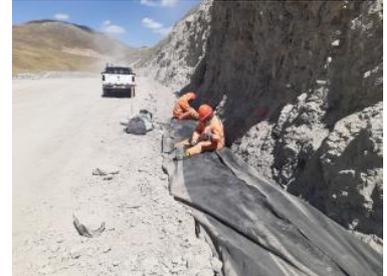
SUB DREN LONGITUDINAL
KM 189+240 A KM 189+260 LADO IZQUIERDO
COCIDO DE GEOTEXTIL EN SUB DREN LONGITUDINAL

PERSONAL UTILIZADO:
02 OFICIALES
MAQUINARIA Y EQUIPO UTILIZADO:
GEOTEXTIL, HERRAMIENTAS MANUALES

-SE REALIZO EL CONTROL DE COCIDO DE GEOTEXTIL EN SUB DREN LONGITUDINAL, KM 189+240 A KM 189+260 L/I.

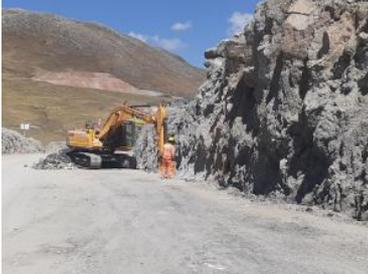
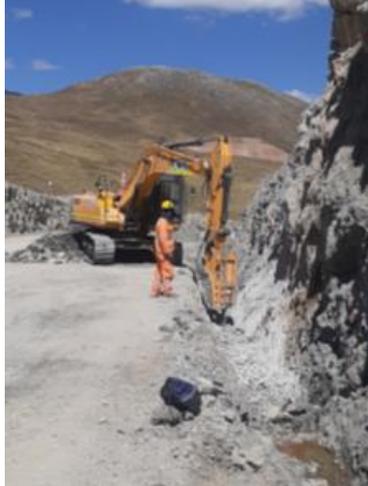
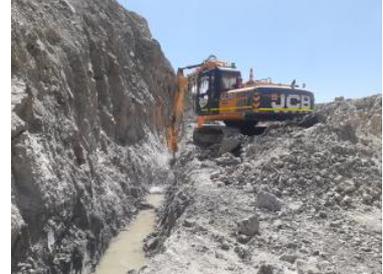
SUB DREN LONGITUDINAL
PROGRESIVA: KM 188+970 A KM 189+010 LADO IZQUIERDO
EXCAVACION Y PERFORACION DE ZANJA (ROCA DURA) DE SUB DREN LONGITUDINAL

PERSONAL UTILIZADO:
01 PEON, 01 OPERADOR DE MAQUINARIA
MAQUINARIA Y EQUIPO UTILIZADO:
01 EXCAVADORA MARTILLO, HERRAMIENTAS MANUALES

-SE REALIZO EL CONTROL DE EXCAVACION Y PERFORACION DE ZANJA (ROCA DURA) DE SUB DREN LONGITUDINAL, KM 188+970 A KM 189+010 L/I

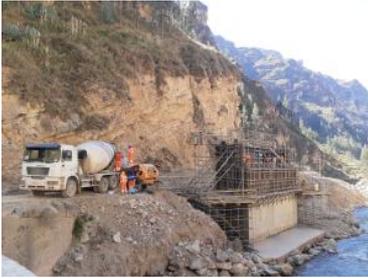
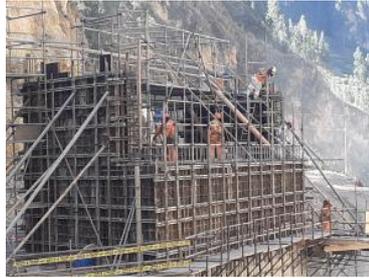
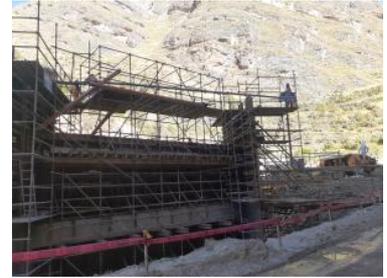
PUENTE TAMBOCHACA

PROGRESIVA: KM 210+025 LADO DERECHO

COLOCACIÓN DE CONCRETO F'C=210 KG/CM2 (58 M3) EN ESTRIBO LADO IZQUIERDO (SEGUNDO CUERPO) DE PUENTE TAMBOCHACA

HERRAMIENTAS MANUALES, ARNES DE SEGURIDAD Y LINEA DE VIDA, ANDAMIO METALICO, 03

CAMIONES CONCRETEROS MIXER, 01 VIBRADOR DE CONCRETO

01 BOMBA ESTACIONARIA DE CONCRETO CON KIT DE TUBERIAS Y MANGUERA, 01 GRUPO ELECTROGENO DIESEL

-SE REALIZO EL CONTROL DE ELABORACIÓN DE MEZCLA DE CONCRETO Y COLOCACIÓN DE CONCRETO F'C=210 KG/CM2 (58 M3) EN ESTRIBO LADO IZQUIERDO (SEGUNDO CUERPO) DE PUENTE TAMBOCHACA, KM 210+025 L/D.
