BITACORA ELECTRÓNICA DE OBRA

Confirma Bitacora: Si	Nro Informe: 20	Fecha Informe: 03 - 08 - 2023	Nombre De La Obra: Culminacion de Obra del Proyecto "Mejoramiento de la Carretera Rodriguez de Mendoza-Empalme PE-5N (La Calzada), Tramo: Selva Alegre - Empalme PE-5N (La Calzada)	Personal Encargado: MOISES EDISON CALDERON BELTRAN
---------------------------------	---------------------------	---	---	--

Panel Fotográfico de la Bitacora de Obras

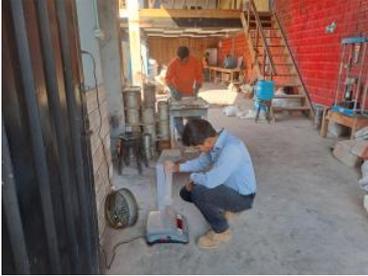
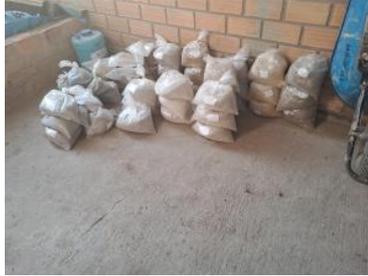
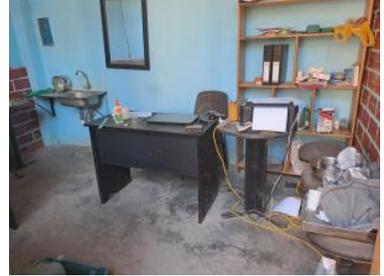
1

visita a laboratorio de suelos de la contratista

en labor de los técnicos en evaluar el Proctor de los agregados con muestras de los accesos además se anota el muestreo de diferentes zonas a la espera de su respectivo ensayo se debe anotar que se le solicitó a la ing Elsa especialista en suelos que debe de controlar la calidad del material resultado del chancadora.

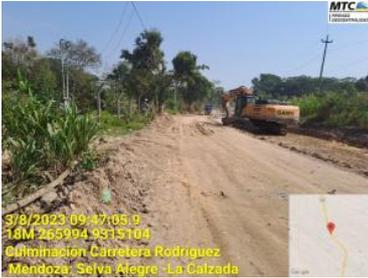
2

mejoramiento de sub base: relleno con material clasificado a nivel de -0.15

etapa de compactación de 18+400 a 18+650

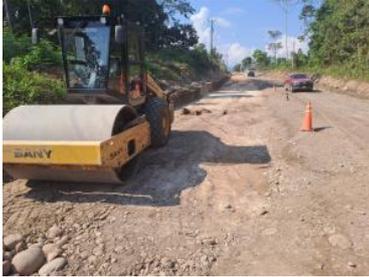
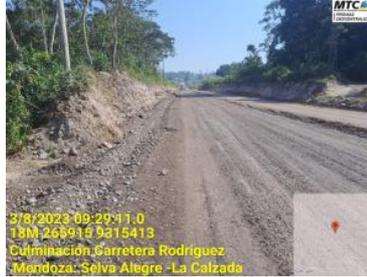
3

Mejoramiento de sub base: relleno compactado a capa de -.15 m

se verifica el procedimiento de compactación al material del tipo hormigón que también se realiza un proceso de control de calidad

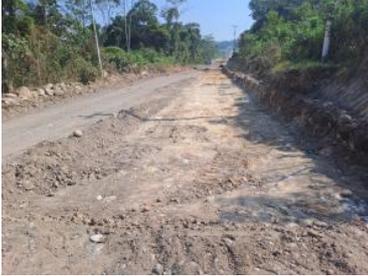
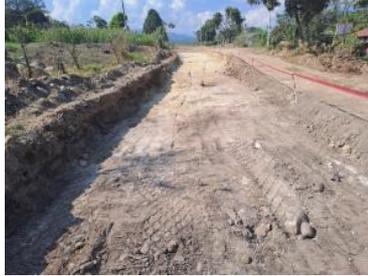
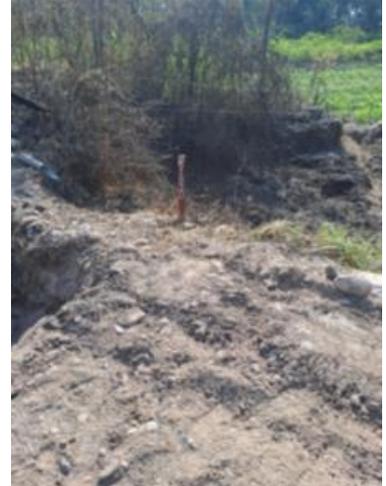
4

Mejoramiento de sub rasante: corte de sub rasante a -0.50

corte de 120 ml lado izquierdo

equipo mecánico del día: 02 excavadoras, 01 cargador, 01 minicargador bocat, 01 retroexcavadora, 01 cisterna de agua, 03 rodillo liso, 06 volquete 20 m³, 02 volquete 15 m³, 02 motoniveladoras, planta chancadora con desperfectos.

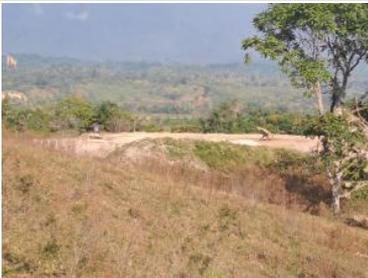
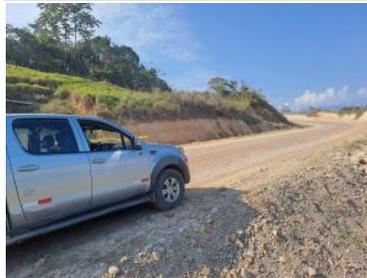
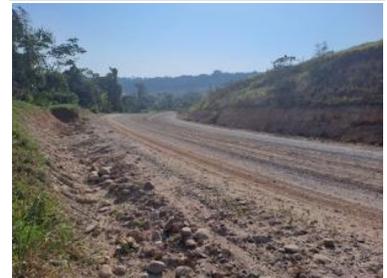
5

visita al votadero

maquinarias encontradas rodillo y bocat en plena labor.
los volquetes trasladan material a eliminar desde la 19+200

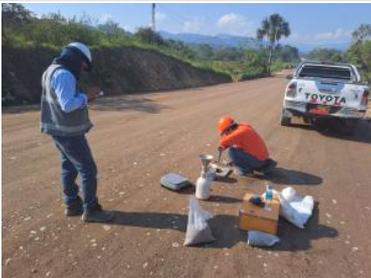
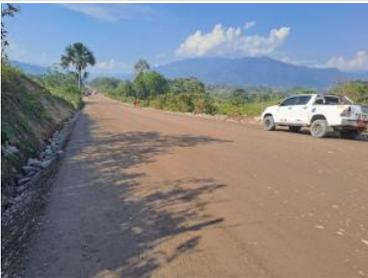
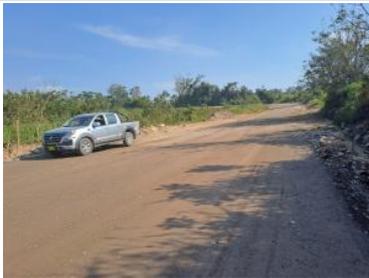
6

control de calidad en sr -0.15

toma de densidad contratista en 17+970 d

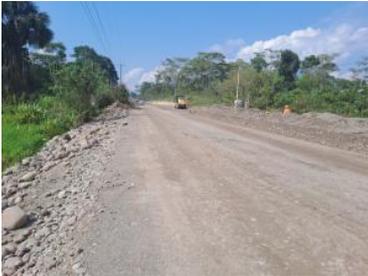
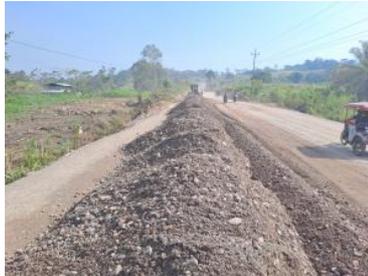
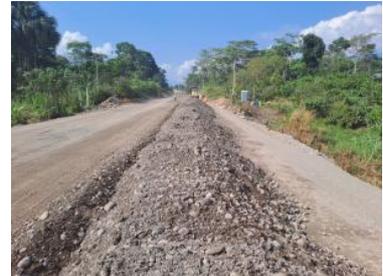
7

mejoramiento a -0.15 x100 mt

18+360 tendido del material a espera del batido y compactado

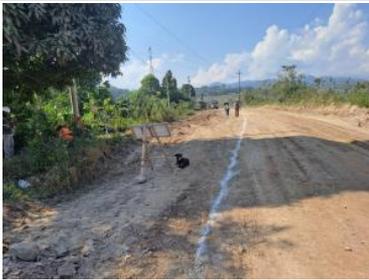
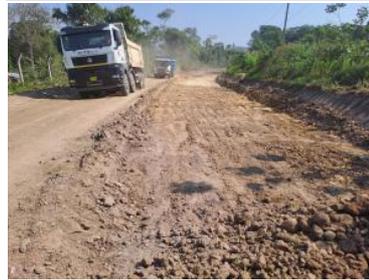
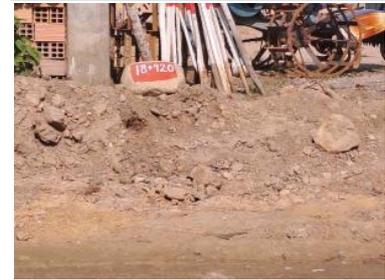
8

mejoramiento de sub rasante ; corte de superficie existente y eliminación de material
relleno en zona de botadero.

en 18+920 se evidencia corte en zona rural a dos taludes con una capa de 0.50 mt

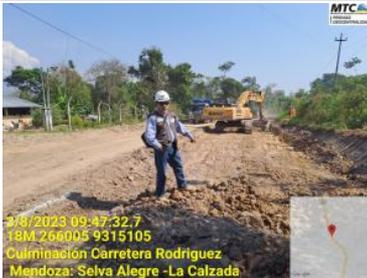
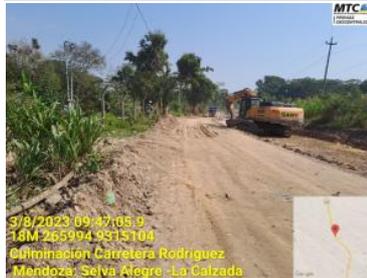
9

Mejoramiento de sub rasante: etapa de corte de superficie existente

en la progresiva 19+260 se viene realizado el trabajo de corte en lado izquierdo
