## BITACORA ELECTRÓNICA DE OBRA

Confirma Bitacora:	Nro Informe:	Fecha Informe:	Nombre De La Obra:	Personal Encargado:
Si	60 - 2023	25 - 07 - 2023	Mejoramiento de la Carretera Oyón-Ambo, Tramo II: Dv. Cerro de Pasco-Dv. Chacayan	MANUEL GODOFREDO TREJO HUERTA

INFORME N° 60-2023 DE FECHA 25 DE JULIO DEL 2023  
 ENTIDAD: PROVIAS NACIONAL / DIRECCIÓN DE OBRAS  
 FINANCIAMIENTO: RECURSOS ORDINARIOS  
 OBRA: MEJORAMIENTO DE LA CARRETERA OYÓN – AMBO, TRAMO II, DESVIÓ CERRO DE PASCO (KM 181+000) – DV. CHACAYÁN (KM 230+000)  
 CONTRATO DE EJECUCION DE OBRA N° 167-2018-MTC/20.2 CON LA EMPRESA CONTRATISTA CONSORCIO CARRETERO DEL PERU CONFORMADO POR LAS EMPRESAS: CHINA GEZHOUBA GROUP COMPANY LIMITED SUCURSAL DEL PERU Y EIVI S.A.C., PARA LA EJECUCIÓN DE LA OBRA "MEJORAMIENTO DE LA CARRETERA OYÓN – AMBO, TRAMO II: DESVIO CERRO DE PASCO (KM 181+000) – DV CHACAYÁN (KM 230+000)".  
 CONTRATO DE SERVICIO DE CONSULTORIA N° 147-2018-MTC/20.2 CON EL CONSORCIO SUPERVISOR OYON CHACAYAN INTEGRADO POR LAS EMPRESAS: SERVICIO DE CONSULTORES ANDINOS SOCIEDAD ANONIMA – SERCONSULT S.A Y ASISTENCIA TECNICA Y JURIDICA CONSULTORES SL – ATJSL, PARA LA SUPERVISION DE LA OBRA "MEJORAMIENTO DE LA CARRETERA OYÓN – AMB

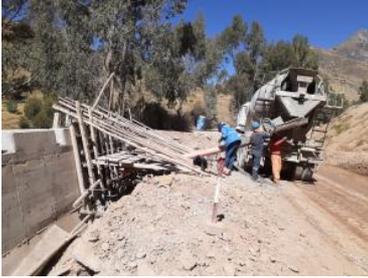
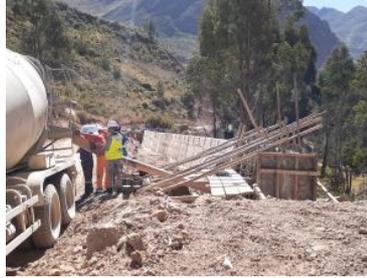
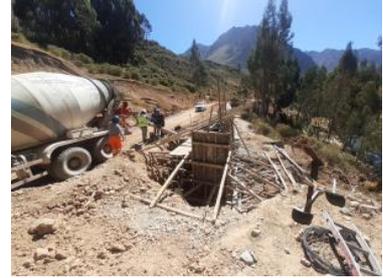
MURO DE CONCRETO CICLOPEO

PROGRESIVA: KM 206+385 A KM 206+445.17 LADO DERECHO

COLOCACIÓN DE CONCRETO CICLOPEO F'C=175 KG/CM2+ 30 % PM (15.5 M3) EN PANTALLA PAÑO 1A DE MURO DE CONCRETO CICLOPEO

-SE REALIZÓ EL CONTROL DE ELABORACIÓN DE MEZCLA DE CONCRETO Y COLOCACIÓN DE CONCRETO CICLOPEO F'C=175 KG/CM<sup>2</sup>+ 30 % PM (15.5 M3) EN PANTALLA PAÑO 1A DE MURO DE CONCRETO CICLOPEO, KM 206+385 A KM 206+445.17 L/D

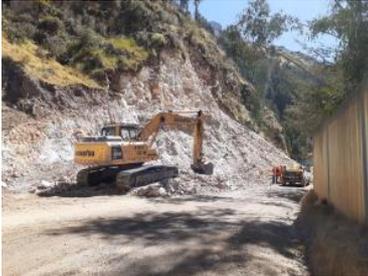
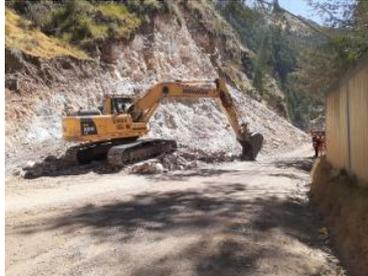
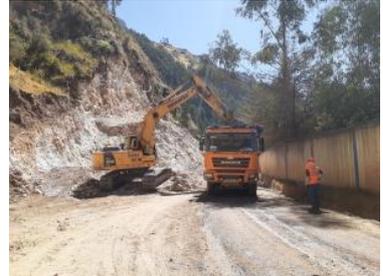
MOVIMIENTO DE TIERRA  
PROGRESIVA: KM 204+780 A KM 204+790 LADO IZQUIERDO  
CORTE Y ELIMINACION DE MATERIAL ROCA SUELTA DE TALUD LADO IZQUIERDO

-SE REALIZO EL CONTROL DE CORTE Y ELIMINACION DE MATERIAL ROCA SUELTA DE TALUD LADO IZQUIERDO, KM 204+780 A KM 204+790 L/I

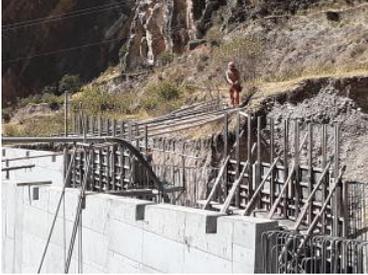
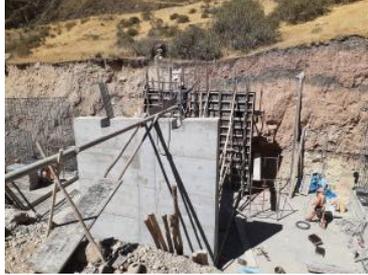
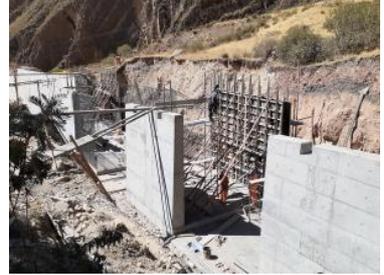
CANAL DE PROTECCION – RABI

PROGRESIVA: KM 201+519.23 A KM 201+835.66 LADO DERECHO

ENCOFRADO DE DOS PAREDES LADO DERECHO DE CANAL DE PROTECCION - RABI

COLOCACIÓN DE CONCRETO F'C=280 KG/CM2 (13 M3) EN PARED LADO DERECHO DE CANAL DE PROTECCION – RABI

-SE REALIZO EL CONTROL DE ENCOFRADO DE DOS PAREDES LADO DERECHO DE CANAL DE PROTECCION - RABI, ASI COMO EL CONTROL DE ELABORACIÓN DE MEZCLA DE CONCRETO Y COLOCACIÓN DE CONCRETO F'C=280 KG/CM<sup>2</sup> (13 M3) EN PARED LADO DERECHO DE CANAL DE PROTECCION - RABI, KM 201+519.23 A KM 201+835.66 L/D

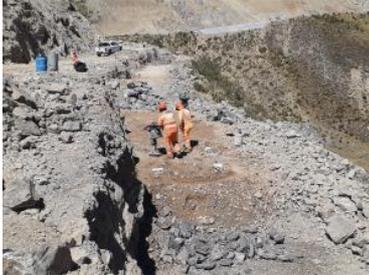
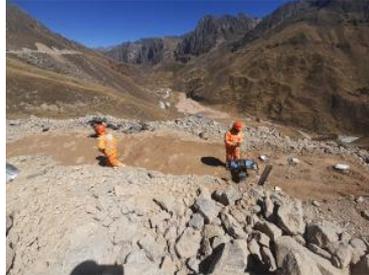
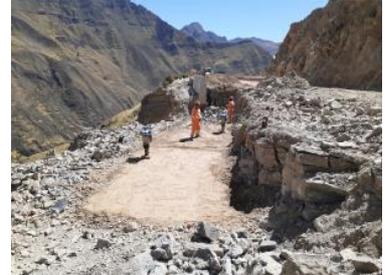
MURO DE CONCRETO CICLOPEO  
PROGRESIVA: KM 195+226.26 A KM 195+322.08 LADO IZQUIERDO  
COMPACTACION ESTRUCTURAL CON MATERIAL SELECCIONADO - NATURAL DE BASE DE MURO  
DE CONCRETO CICLOPEO

-SE REALIZO EL CONTROL DE COMPACTACION ESTRUCTURAL CON MATERIAL SELECCIONADO - NATURAL DE BASE DE MURO DE CONCRETO CICLOPEO, KM 195+226.26 A KM 195+322.08 L/I

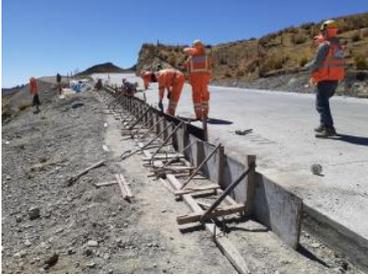
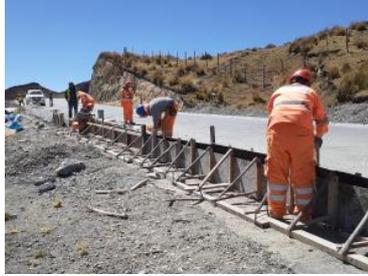
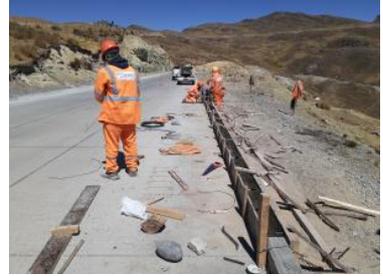
BORDILLO DE CONCRETO  
PROGRESIVA: KM 182+130 A KM 182+152 LADO DERECHO  
ENCOFRADO DE BORDILLO DE CONCRETO

-SE REALIZO EL CONTROL DE ENCOFRADO DE BORDILLO DE CONCRETO, KM 182+130 A KM 182+152 L/D
