BITACORA ELECTRÓNICA DE OBRA

INFORME Y/O REPORTE N°039_CONTRATO N°68-2023-MNT. TÚNEL MACHUPICCHU/NSCP.2023.
 CONTRATO DE OBRA: N° 057-2021-MTC/ 20, del 07.06.2021
 EMPRESA CONTRATISTA: CONSORCIO CARRETERA CUSCO
 Obra: "MEJORAMIENTO DE LA CARRETERA SANTA MARÍA - SANTA TERESA - PUENTE HIDROELÉCTRICA MACHUPICCHU, ITEM B.- CONSTRUCCIÓN DE TÚNEL Y ACCESOS".
 Monto Del Contrato: S/ 166,167,111.89 INCLUYE IGV
 Nuevo Monto Contractual: S/ 169,403,678.35 INCLUYE IGV: este monto es incluido y deducido por los Adicionales y deductivos vinculantes aprobados según RD.
 Plazo de Ejecución Contractual: 900 dc
 Inicio del Plazo Contractual: 23 de junio del 2021
 Término del Plazo Contractual: 9 de diciembre del 2023
 Suspensión de Plazo: 123 dc
 Nuevo Termino del Plazo: 31 de mayo del 2024
 SUPERVISOR: CONSORCIO SUPERVISOR SANTA TERESA
 CONTRATO DE CONSULTORIA DE OBRA N° 035 -2021-MTC/20.2, del 19.03.2021.
 Monto del Contrato de Consultoría: S/. 14,391,447,86 INCLUYE IGV

-SEGUIMIENTO Y MONITOREO EN LAS OFICINAS DE SUPERVISIÓN Y CONTRATISTA.
 -SEGUIMIENTO Y MONITOREO LAS ACTIVIDADES PROGRAMADAS EN EL TÚNEL DEL KM6+240-KM8+027 Y ACCESOS.

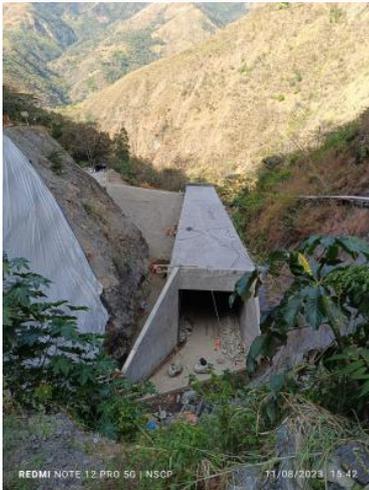
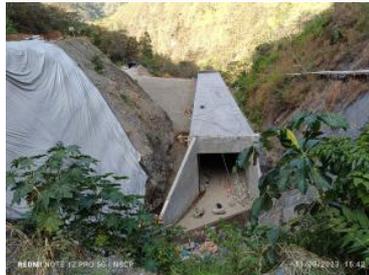
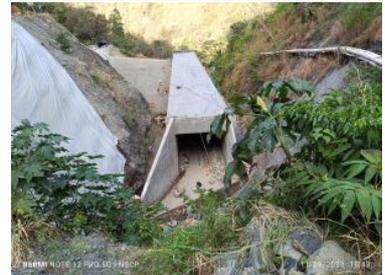
PROGRESIVA: KM6+200.
RELLENO Y COMPACTADO DEL LADO LATERAL IZQUIERDO DE ALCANTARILLA MCA 5x5M.
TRANSPORTE DE MATERIAL DE RELLENO DESDE EL ÁREA DE ACOPIO UBICADA KM4+980.
SELLADO DE FISURAS, IMPERMEABILIZACIÓN DEL LADO LATERAL SUPERIOR IZQUIERDO DE LA ALCANTARILLA.
LIMPIEZA, ENCOFRADO DE ALERO LATERAL IZQUIERDO DE EMBOQUILLADO DE ENTRADA.
RIEGO PARA COMPACTAR.

SE APRECIA EL RELLENO Y COMPACTADO CON MATERIAL ZARANDEADO EN EL LADO LATERAL IZQUIERDO DE LA ALCANTARILLA MCA DE 5x5M.
MO: 1 INGENIERO ASISTENTE DE PRODUCCIÓN, 1 TÉCNICO DE LABORATORIO CONTRATISTA, 1 CAPATAZ, 6 OPERADORES, 2 OFICIALES, 2 PEONES, 1 VIGÍA, 1 INSTRUMENTO DE INYECCIÓN PARA SELLAR FISURAS.
EM: 1 TRACTOR SOBRE ORUGA, 1 RODILLO LISO VIBRATORIO, 2 COMPACTADORA TIPO CANGURO, 4 VOLQUETES, HERRAMIENTAS MANUALES, 1 EQUIPO COMPLETO PARA LA DENSIDAD DE CAMPO - METODO CONO DE ARENA, 1 CISTERNA PARA RIEGO.

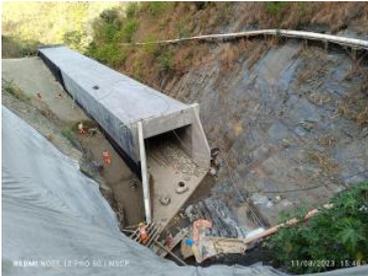
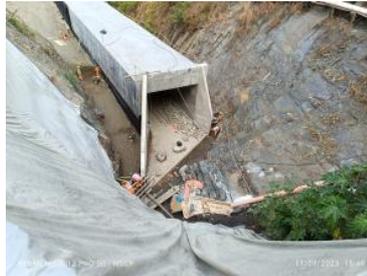
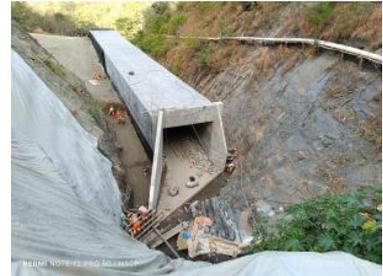
PROGRESIVA: KM6+200.
RELLENO Y COMPACTADO DEL LADO LATERAL IZQUIERDO DE ALCANTARILLA MCA 5x5M.
TRANSPORTE DE MATERIAL DE RELLENO DESDE EL ÁREA DE ACOPIO UBICADA KM4+980.
SELLADO DE FISURAS, IMPERMEABILIZACIÓN DEL LADO LATERAL SUPERIOR IZQUIERDO DE LA ALCANTARILLA.
LIMPIEZA, ENCOFRADO DE ALERO LATERAL IZQUIERDO DE EMBOQUILLADO DE ENTRADA.
RIEGO PARA COMPACTAR.

SE APRECIA EL RELLENO Y COMPACTADO CON MATERIAL ZARANDEADO EN EL LADO LATERAL IZQUIERDO DE LA ALCANTARILLA MCA DE 5x5M.
MO: 1 INGENIERO ASISTENTE DE PRODUCCIÓN, 1 TÉCNICO DE LABORATORIO CONTRATISTA, 1 CAPATAZ, 6 OPERADORES, 2 OFICIALES, 2 PEONES, 1 VIGÍA, 1 INSTRUMENTO DE INYECCIÓN PARA SELLAR FISURAS.
EM: 1 TRACTOR SOBRE ORUGA, 1 RODILLO LISO VIBRATORIO, 2 COMPACTADORA TIPO CANGURO, 4 VOLQUETES, HERRAMIENTAS MANUALES, 1 EQUIPO COMPLETO PARA LA DENSIDAD DE CAMPO - MÉTODO CONO DE ARENA, 1 CISTERNA PARA RIEGO.

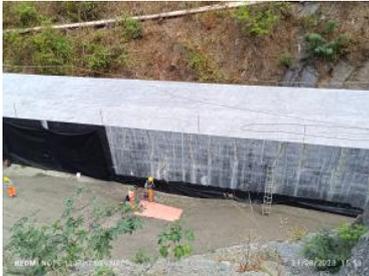
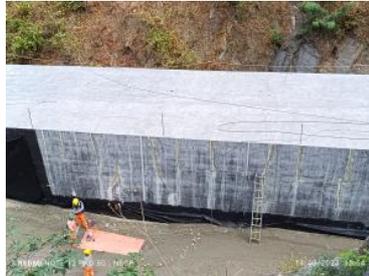
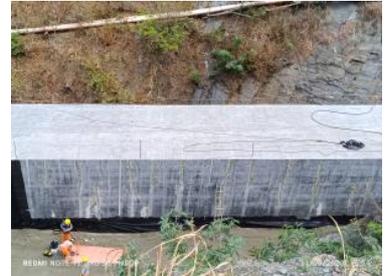
PROGRESIVA: KM6+200
SELLADO DE JUNTAS Y FISURAS DE LA ALCANTARILLA MCA 5x5M.

MO: 1 INGENIERO ESPECIALISTA DE OBRAS DE ARTE, 1 INGENIERO ASISTENTE DE OBRAS DE PRODUCCIÓN, 1 INGENIERO ASISTENTE DE CALIDAD DEL CONTRATISTA, 1 CAPATAZ, 2 OFICIALES.
EM: 1 INYECTOR, 1 PULIDORA MANUAL, HERRAMIENTAS MANUALES.

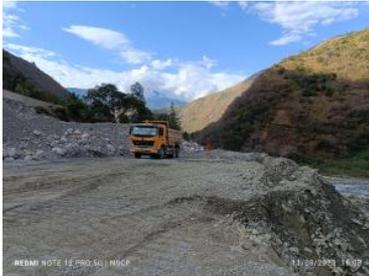
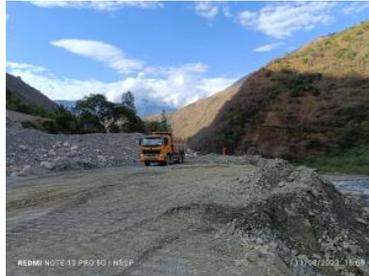
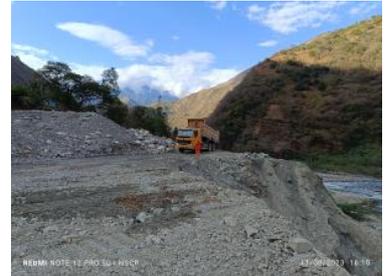
PROGRESIVA: KM4+980.
ZARANDEO DE MATERIAL EXCAVADO PARA RELLENO.
ELIMINACIÓN DE MATERIAL RESIDUAL DEL ZARANDEO.
TRANSPORTE DE MATERIAL PARA RELLENO DE ALCANTARILLA.
RIEGO DE LOS ACCESOS PARA MINIMIZAR LA POLUCIÓN Y HUMEDECER AL MATERIAL DE RELLENO ACOPIADO.
ACOPIO MATERIAL EXCAVADO.

MO: 1 PREVENCIÓNISTA, 7 OPERADORES, 1 PERSONAL DE PISO, 1 VIGÍA O CONTROLADOR.
EM: 2 CARGADORES FRONTALES, 1 ZARANDA, 4 VOLQUETES, 1 CISTERNA PARA AGUA.

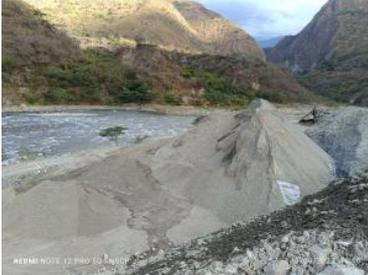
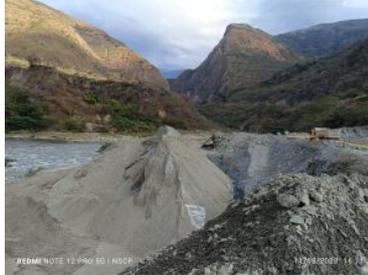
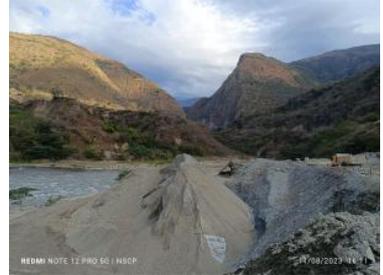
PROGRESIVA: KM4+980.
ZARANDEO DE MATERIAL EXCAVADO PARA RELLENO.
ELIMINACIÓN DE MATERIAL RESIDUAL DEL ZARANDEO.
TRANSPORTE DE MATERIAL PARA RELLENO DE ALCANTARILLA.
RIEGO DE LOS ACCESOS PARA MINIMIZAR LA POLUCIÓN Y HUMEDECER AL MATERIAL DE RELLENO ACOPIADO.

5 MO: 1 PREVENCIÓNISTA, 7 OPERADORES, 1 PERSONAL DE PISO, 1 VIGÍA O CONTROLADOR.
EM: 2 CARGADORES FRONTALES, 1 ZARANDA, 4 VOLQUETES, 1 CISTERNA PARA AGUA.

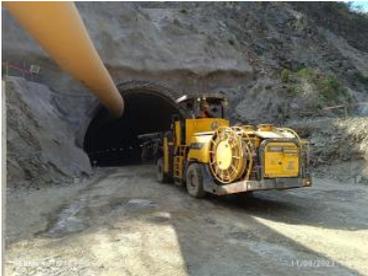
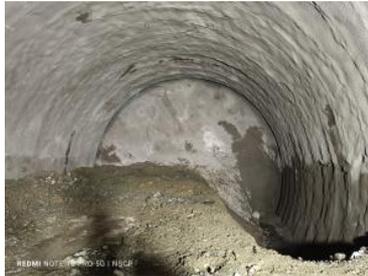
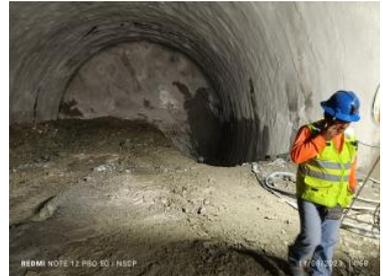
PROGRESIVA: KM7+911
EXCAVACIÓN DE ROCA TIPO V EN PORTAL DE SALIDA HACIA LA BAHÍA.
ELIMINACIÓN DE MATERIAL EXCAVADO (ROCA TIPO V) DEL TÚNEL (PORTAL DE SALIDA -BAHÍA).
REPLANTEO Y NIVELACIÓN DE CIMBRAS Y CONTROL DE LA EXCAVACIÓN.
INSTALACIÓN DE CIMBRAS PARA ROCA TIPO V.
LANZAMIENTO DE SHOTCRETE PARA REFUERZO DEL ÁREA EXCAVADA Y DE LA CIMBRA.

SE APRECIA EXCAVACIÓN DE ROCA TIPO V EN EL PORTAL DE SALIDA DEL TÚNEL HACIA LA BAHÍA, EL MATERIAL EXCAVADO SE PROCEDE A ELIMINAR AL DME KM4+980 Y INSTALACIÓN DE CIMBRAS PARA ROCA TIPO V, LUEGO DE LA VERIFICACIÓN DE LAS ACTIVIDADES Y PREVIA LA AUTORIZACIÓN DE LA SUPERVISIÓN SE PROCEDE A REALIZAR EL LANZAMIENTO DE SHOTCRETE PARA REFUERZO DEL ÁREA EXCAVADA Y DE LA CIMBRA.
MO: 1 INGENIERO ESPECIALISTA DE TÚNEL DEL CONTRATISTA, 1 INGENIERO ASISTENTE DE PRODUCCIÓN, 1 PREVENCIÓNISTA (SSOMA), 1 CAPATAZ, 10 OPERADORES, 1 OPERARIO, 4 OFICIALES, 1 TÉCNICO ELECTRICISTA, 1 MECÁNICO, 1 VIGÍA, 1 TOPOGRAFO, 1 AUXILIAR DE TOPOGRAFÍA.

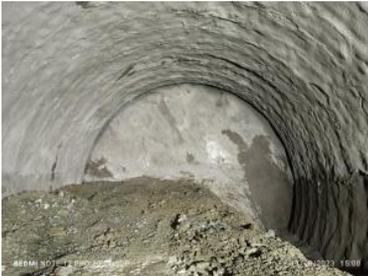
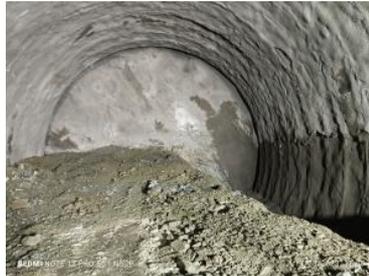
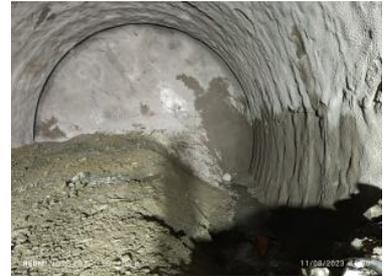
PROGRESIVA: KM7+911
EXCAVACIÓN DE ROCA TIPO V EN PORTAL DE SALIDA HACIA LA BAHÍA.
ELIMINACIÓN DE MATERIAL EXCAVADO (ROCA TIPO V) DEL TÚNEL (PORTAL DE SALIDA -BAHÍA).
REPLANTEO Y NIVELACIÓN DE CIMBRAS Y CONTROL DE LA EXCAVACIÓN.
INSTALACIÓN DE CIMBRAS PARA ROCA TIPO V.
LANZAMIENTO DE SHOTCRETE PARA REFUERZO DEL ÁREA EXCAVADA Y DE LA CIMBRA

SE APRECIA EXCAVACIÓN DE ROCA TIPO V EN EL PORTAL DE SALIDA DEL TÚNEL HACIA LA BAHÍA, EL MATERIAL EXCAVADO SE PROCEDE A ELIMINAR AL DME KM4+980 Y INSTALACIÓN DE CIMBRAS PARA ROCA TIPO V, LUEGO DE LA VERIFICACIÓN DE LAS ACTIVIDADES Y PREVIA LA AUTORIZACIÓN DE LA SUPERVISIÓN SE PROCEDE A REALIZAR EL LANZAMIENTO DE SHOTCRETE PARA REFUERZO DEL ÁREA EXCAVADA Y DE LA CIMBRA.
MO: 1 INGENIERO ESPECIALISTA DE TÚNEL DEL CONTRATISTA, 1 INGENIERO ASISTENTE DE PRODUCCIÓN, 1 PREVENCIÓNISTA (SSOMA), 1 CAPATAZ, 10 OPERADORES, 1 OPERARIO, 4 OFICIALES, 1 TÉCNICO ELECTRICISTA, 1 MECÁNICO, 1 VIGÍA, 1 TOPOGRAFO, 1 AUXILIAR DE TOPOGRAFÍA.

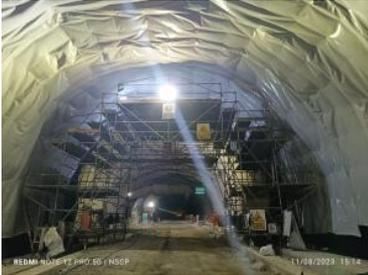
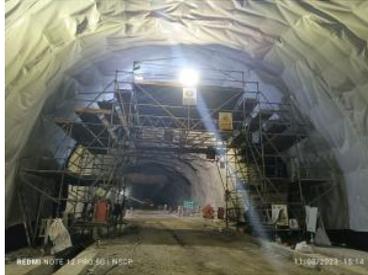
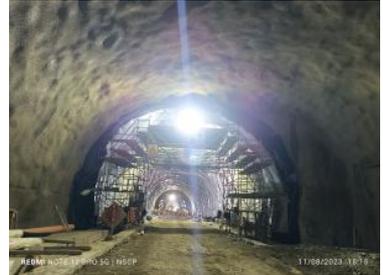
PROGRESIVA: KM7+060.
INSTALACIÓN GEOTEXTIL, LAMINA DE IMPERMEABILIZACIÓN DE 2MM, TUBERÍA DE \varnothing 110MM.

SE APRECIA TENDIDO DEL GEOTEXTIL, RECUBIERTA POR LA LAMINA IMPERMEABILIZANTE DE 2MM Y LA INSTALACIÓN DE TUBERÍA DE \varnothing 110MM; PARA LA EJECUCIÓN DE ESTAS ACTIVIDADES SE CUENTA CON LOS EQUIPOS Y MAQUINARIAS NECESARIAS Y UN ANDAMIO DESLIZANTE DE 5M. EL ANDAMIO SE ENCUENTRA UBICADO EN EL KM7+060.
MO: 1 CAPATAZ, 1 PREVENCIÓNISTAS (SSOMA) CONTRATISTA, 6 OFICIALES, 1 PEÓN, 1 OPERADOR.
EM: 1 TELEHANDLER, 1 ANDAMIO DESLIZANTE (5M), 2 SOLDADORAS LAMINA PVC, HERRAMIENTAS MANUALES.

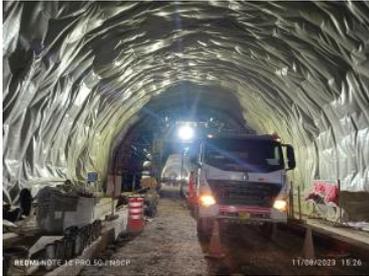
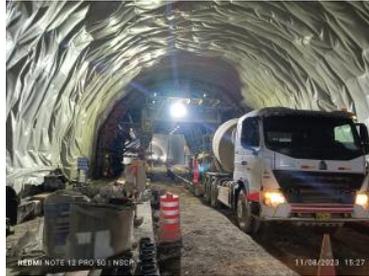
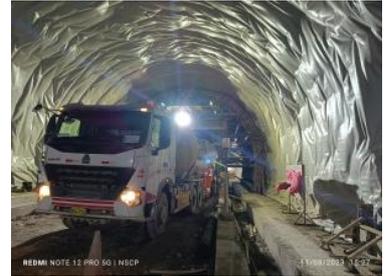
PROGRESIVA: KM6+970.82-KM6+982.72
VACIADO DE CONCRETO F'C=300KG/CM PARA REVESTIMIENTO DEL TÚNEL.

VACIADO DE CONCRETO REVESTIMIENTO F'C=300KG/CM3 DEL TÚNEL DEL KM6+970.82-KM6+982.72 (SECCIÓN DEL ENCOFRADO DEL ANDAMIO DESLIZANTE DE 12M-PAVIMENTADORA DECONCRETO), PREVIA AUTORIZACIÓN RESPECTIVA DE LA SUPERVISIÓN SE PROCEDERÁ A VACIAR EL CONCRETO.

EL VACIADO DEL CONCRETO DE REVESTIMIENTO PARA ESTE PAÑO SE INICIO A LAS 8AM DEL DIA DE HOY.

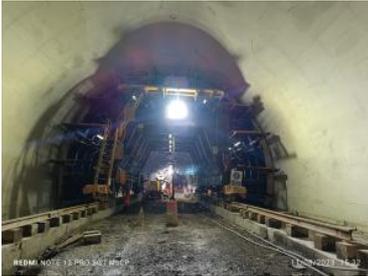
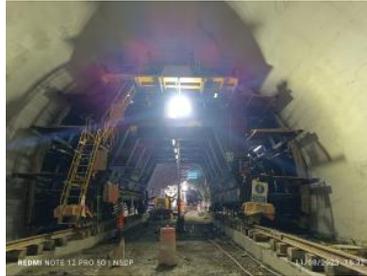
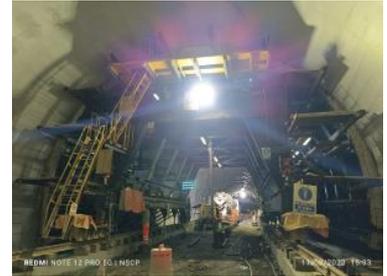
PROGRESIVA: KM6+970.82-KM6+982.72
VACIADO DE CONCRETO F'C=300KG/CM PARA REVESTIMIENTO DEL TÚNEL.

VACIADO DE CONCRETO REVESTIMIENTO F'C=300KG/CM3 DEL TÚNEL DEL KM6+970.82-KM6+982.72 (SECCIÓN DEL ENCOFRADO DEL ANDAMIO DESLIZANTE DE 12M-PAVIMENTADORA DE CONCRETO), PREVIA AUTORIZACIÓN RESPECTIVA DE LA SUPERVISIÓN SE PROCEDERÁ A VACIAR EL CONCRETO.

EL VACIADO DEL CONCRETO DE REVESTIMIENTO PARA ESTE PAÑO SE INICIO A LAS 8AM DEL DIA DE HOY.

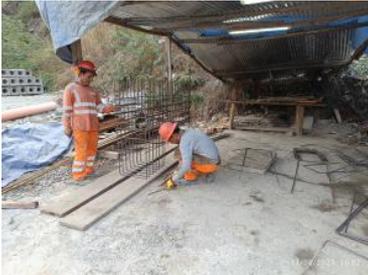
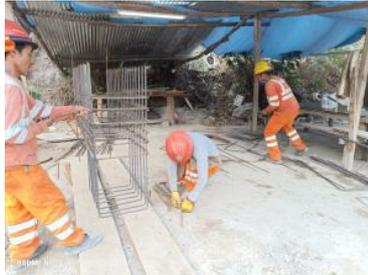
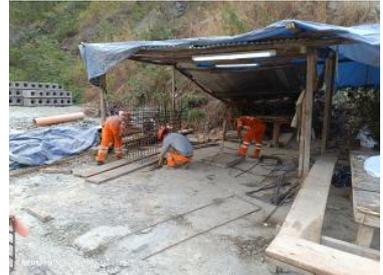
PROGRESIVA KM4+980
TALLER DE CARPINTERÍA METÁLICA
DISPOSICIÓN DE ACERO, ENCOFRADO MÓDULOS CAJAS CAZ PREFABRICADOS.
DISPOSICIÓN DE ACERO DE CAJAS DE ARQUETAS DE REGISTRO DE AGUAS DE FILTRACIÓN Y DE ARQUETAS SIFÓNICAS.

DISPOSICIÓN DE ACERO, ENCOFRADO PARA CAJAS CAZ PREFABRICADOS.
DISPOSICIÓN DE ACERO (EN EL KM4+980), ENCOFRADO Y VACIADO (ISITU) DE CAJAS DE ARQUETAS DE REGISTRO DE AGUAS DE FILTRACIÓN Y CAJAS DE ARQUETAS SIFÓNICAS.
MO: 1 PREVENCIÓNISTA, 1 CAPATAZ, 2 OFICIALES EN CARPINTERÍA METÁLICA, 2 OPERARIOS EN CARPINTERÍA METÁLICA, 2 OFICIALES EN CARPINTERÍA MADERA, 2 OFICIALES EN VACIADO DE CONCRETO, 1 OPERARIO, 1 OPERADOR.
EM: 1 MIXER, 4 AMOLADORAS, 1 VIBRADOR PARA CONCRETO, HERRAMIENTAS MANUALES.

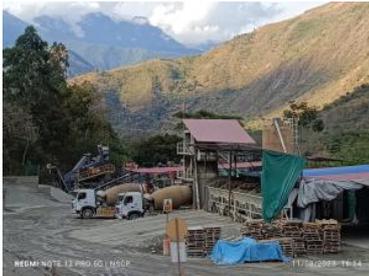
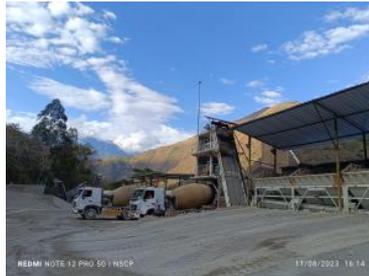
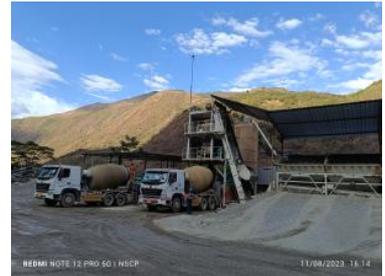
PROGRESIVA: KM4+980
PLANTA DE CONCRETO
PREPARACIÓN DE CONCRETO F'C=300KG/CM3 PARA EL REVESTIMIENTO DEL TÚNEL.
PREPARACIÓN DE SHOTCRETE PARA EL TÚNEL.

PRODUCCIÓN DE CONCRETO F'C=300KG/CM3 PARA EL REVESTIMIENTO DEL TÚNEL Y PRODUCCIÓN DE SHOTCRETE CON SU RESPECTIVO CONTROL DE CALIDAD.
MO: 1 INGENIERO ESPECIALISTA DE INSTALACIONES TÚNEL, 1 INGENIERO ASISTENTE DEL ESPECIALISTA DE INSTALACIONES TÚNEL, 1 TÉCNICO DE CONTROL DE CALIDAD, 1 LABORATORISTA, 2 AUXILIARES DE CONTROL DE CALIDAD, 5 OPERADORES.
EM: 1 CARGADOR FRONTAL, 4 MIXER, PLANTA DE CONCRETO, 1 EQUIPO COMPLETO DE CONO DE ABRAMS PARA MEDIR EL SLUMP, HERRAMIENTAS MANUALES.
