BITACORA ELECTRÓNICA DE OBRA

INFORME Y/O REPORTE N°040_CONTRATO N°68-2023-MNT. TÚNEL MACHUPICCHU/NSCP.2023.
 CONTRATO DE OBRA: N° 057-2021-MTC/ 20, del 07.06.2021
 EMPRESA CONTRATISTA: CONSORCIO CARRETERA CUSCO
 Obra: "MEJORAMIENTO DE LA CARRETERA SANTA MARÍA - SANTA TERESA - PUENTE HIDROELÉCTRICA MACHUPICCHU, ITEM B.- CONSTRUCCIÓN DE TÚNEL Y ACCESOS".
 Monto Del Contrato: S/ 166,167,111.89 INCLUYE IGV
 Nuevo Monto Contractual: S/ 169,403,678.35 INCLUYE IGV: este monto es incluido y deducido por los Adicionales y deductivos vinculantes aprobados según RD.
 Plazo de Ejecución Contractual: 900 dc
 Inicio del Plazo Contractual: 23 de junio del 2021
 Término del Plazo Contractual: 9 de diciembre del 2023
 Suspensión de Plazo: 123 dc
 Nuevo Termino del Plazo: 31 de mayo del 2024
 SUPERVISOR: CONSORCIO SUPERVISOR SANTA TERESA
 CONTRATO DE CONSULTORÍA DE OBRA N° 035 -2021-MTC/20.2, del 19.03.2021.
 Monto del Contrato de Consultoría: S/. 14,391,447,86 INCLUYE IGV

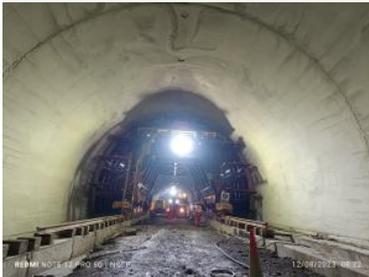
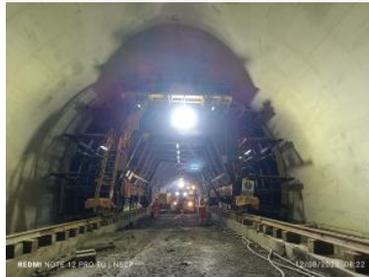
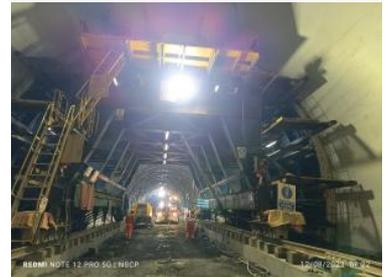
PROGRESIVA: KM6+982.72- KM6+994.62.
ENCOFRADO, VACIADO DE CONCRETO F'C=300KG/CM PARA REVESTIMIENTO DEL TÚNEL.

ENCOFRADO, VACIADO DE CONCRETO REVESTIMIENTO F'C=300KG/CM3 DEL TÚNEL DEL KM6+982.72- KM6+994.62 (SECCIÓN DEL ENCOFRADO DEL ANDAMIO DESLIZANTE DE 12M-PAVIMENTADORA DECONCRETO), PREVIA AUTORIZACIÓN RESPECTIVA DE LA SUPERVISIÓN SE PROCEDERÁ A VACIAR EL CONCRETO.
MO: 1 INGENIERO ESPECIALISTA DE OBRAS DE ARTE, 1 PREVENCIONISTA, 1 CAPATAZ, 4 OPERADORES, 3 OFICIALES, 2 PEONES.
EM: 3 MIXER, 1 BOMBA PARA CONCRETO, 1 ENCOFRADO METÁLICO (PAVIMENTADORA DE CONCRETO 12 M), 2 VIBRADORES PARA CONCRETO, 4 VIBRADORES INCORPORADOS A LA PAVIMENTADORA DE CONCRETO, 2 AMOLADORAS, 2 TALADROS, HERRAMIENTAS MANUALES.

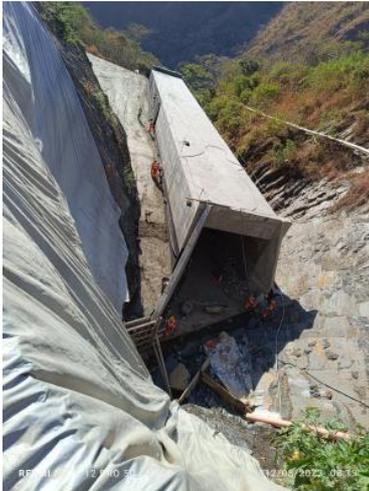
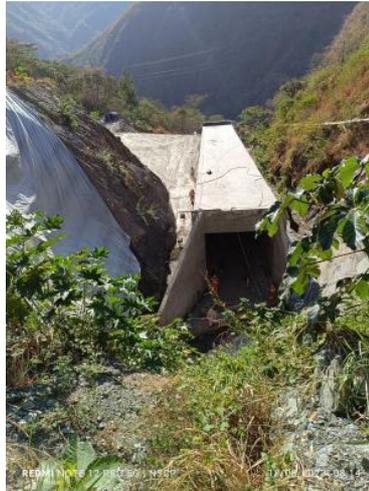
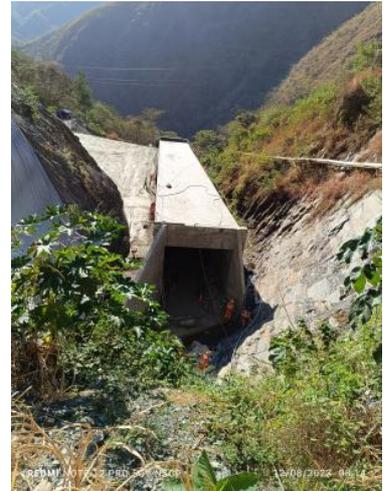
2

PROGRESIVA: KM6+200.

RELLENO Y COMPACTADO DEL LADO LATERAL IZQUIERDO DE ALCANTARILLA MCA 5x5M.

SELLADO DE FISURAS, IMPERMEABILIZACIÓN DEL LADO LATERAL SUPERIOR IZQUIERDO DE LA ALCANTARILLA.

ENCOFRADO DE ALERO LATERAL IZQUIERDO DE EMBOQUILLADO DE ENTRADA.

SE APRECIA EL RELLENO Y COMPACTADO CON MATERIAL ZARANDEADO EN EL LADO LATERAL IZQUIERDO DE LA ALCANTARILLA MCA DE 5x5M.

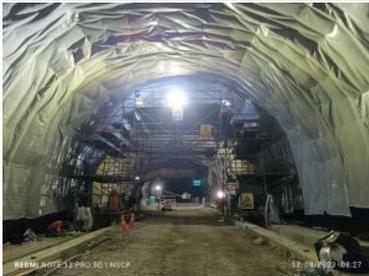
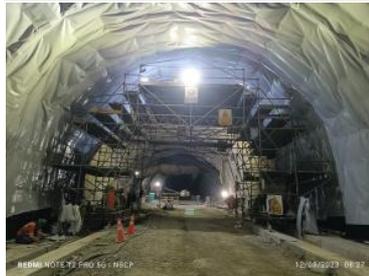
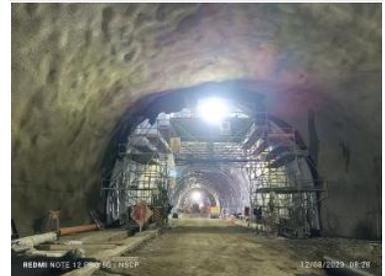
3

PROGRESIVA: KM7+065.
INSTALACIÓN GEOTEXTIL, LAMINA DE IMPERMEABILIZACIÓN DE 2MM, TUBERÍA DE ø110MM.

SE APRECIA TENDIDO DEL GEOTEXTIL, RECUBIERTA POR LA LAMINA IMPERMEABILIZANTE DE 2MM Y LA INSTALACIÓN DE TUBERÍA DE ø110MM; PARA LA EJECUCIÓN DE ESTAS ACTIVIDADES SE CUENTA CON LOS EQUIPOS Y MAQUINARIAS NECESARIAS Y UN ANDAMIO DESLIZANTE DE 5M. EL ANDAMIO SE ENCUENTRA UBICADO EN EL KM7+065.
MO: 1 CAPATAZ, 1 PREVENICIONISTAS (SSOMA) CONTRATISTA, 6 OFICIALES, 1 PEÓN, 1 OPERADOR.
EM: 1 TELEHANDLER, 1 ANDAMIO DESLIZANTE (5M), 2 SOLDADORAS LAMINA PVC, HERRAMIENTAS MANUALES.

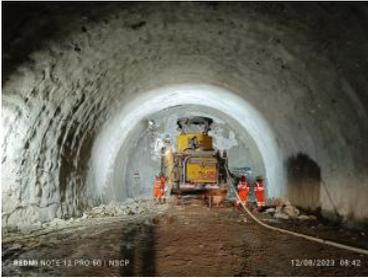
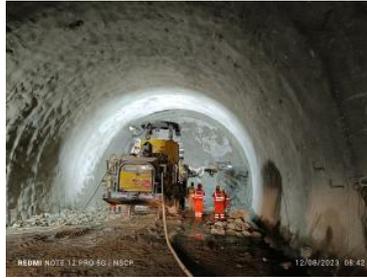
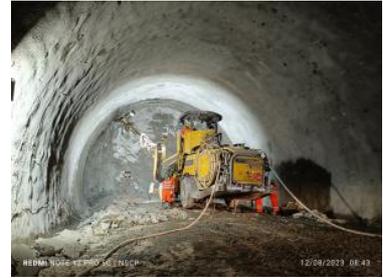
4

PERFORACIÓN EN ROCA TIPO IV EN EL SECTOR DE BAHÍA -SALIDA
VOLADURA DE ROCA TIPO IV EN EL SECTOR DE BAHÍA -SALIDA
ELIMINACIÓN DE MATERIAL HACIA EL DME KM4+980.

HOY SE DIÓ EL INICIO DE LAS ACTIVIDADES DEL ADICIONAL N°10 Y DEDUCTIVO N°4, RELALIZANDO TRABAJOS DE PERFORACIÓN PARA PROSEGUR CON LA VOLADURA EL MISMO QUE SE INICIO A LAS 10:30AM

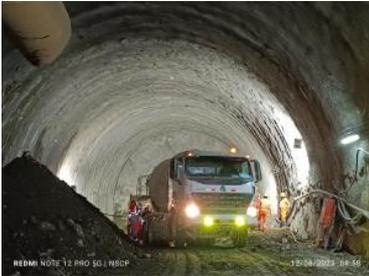
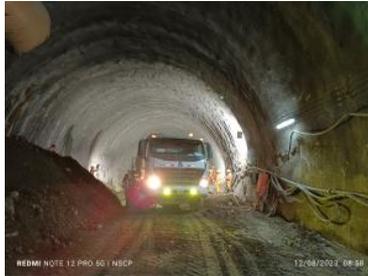
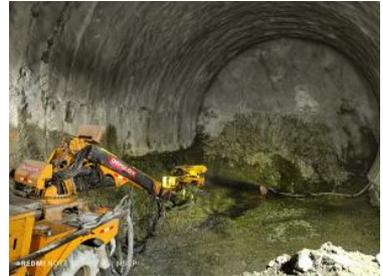
5

PROGRESIVA: KM7+911
 EXCAVACIÓN DE ROCA TIPO V EN CONTRA BÓVEDA EN PORTAL DE SALIDA HACIA LA BAHÍA.
 ELIMINACIÓN DE MATERIAL EXCAVADO (ROCA TIPO V) DEL TÚNEL (PORTAL DE SALIDA -BAHÍA).
 REPLANTEO Y NIVELACIÓN DE CIMBRAS Y CONTROL DE LA EXCAVACIÓN.
 INSTALACIÓN DE CIMBRAS PARA ROCA TIPO V.
 LANZAMIENTO DE SHOTCRETE PARA REFUERZO DEL ÁREA EXCAVADA Y DE LA CIMBRA.

SE APRECIA EXCAVACIÓN DE ROCA TIPO V EN CONTRA BÓVEDA EN EL PORTAL DE SALIDA DEL TÚNEL HACIA LA BAHÍA, EL MATERIAL EXCAVADO SE PROCEDE A ELIMINAR AL DME KM4+980 Y INSTALACIÓN DE CIMBRAS PARA ROCA TIPO V, LUEGO DE LA VERIFICACIÓN DE LAS ACTIVIDADES Y PREVIA LA AUTORIZACIÓN DE LA SUPERVISIÓN SE PROCEDE A REALIZAR EL LANZAMIENTO DE SHOTCRETE PARA REFUERZO DEL ÁREA EXCAVADA Y DE LA CIMBRA.
 MO: 1 INGENIERO ESPECIALISTA DE TÚNEL DEL CONTRATISTA, 1 INGENIERO ASISTENTE DE PRODUCCIÓN, 1 PREVENCIÓNISTA (SSOMA), 1 CAPATAZ, 10 OPERADORES, 1 OPERARIO, 4 OFICIALES, 1 TÉCNICO ELECTRICISTA, 1 MECÁNICO, 1 VIGÍA, 1 TOPOGRAFO, 1 AUXILIAR DE TOPOGRAFÍA.
 EM: 1 MARTILLO HIDRÁULICO (PICOTÓN), 1 CARGADOR FRONTAL, 3 VOLQUETES, 1 JUMBO, 1 TELEHANDLER, 1 EQUIPO ROBOTIZADO PARA LANZAMIENTO DE SHOTCRETE, 2 MIXERES, HERRAMIENTAS MANUALES, ESTACIÓN TOTAL ROBÓTICA.

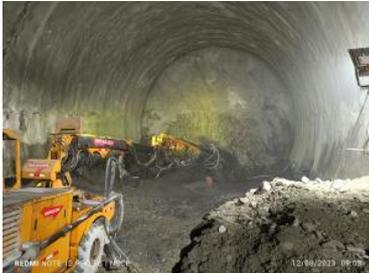
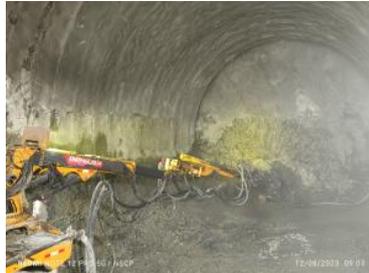
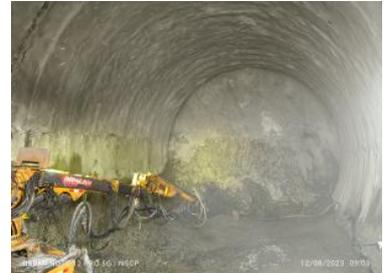
6

PROGRESIVA: KM7+911
EXCAVACIÓN DE ROCA TIPO V EN CONTRA BÓVEDA EN PORTAL DE SALIDA HACIA LA BAHÍA.
ELIMINACIÓN DE MATERIAL EXCAVADO (ROCA TIPO V) DEL TÚNEL (PORTAL DE SALIDA -BAHÍA).
REPLANTEO Y NIVELACIÓN DE CIMBRAS Y CONTROL DE LA EXCAVACIÓN.
INSTALACIÓN DE CIMBRAS PARA ROCA TIPO V.
LANZAMIENTO DE SHOTCRETE PARA REFUERZO DEL ÁREA EXCAVADA Y DE LA CIMBRA.

SE APRECIA EXCAVACIÓN DE ROCA TIPO V EN CONTRA BÓVEDA EN EL PORTAL DE SALIDA DEL TÚNEL HACIA LA BAHÍA, EL MATERIAL EXCAVADO SE PROCEDE A ELIMINAR AL DME KM4+980 Y INSTALACIÓN DE CIMBRAS PARA ROCA TIPO V, LUEGO DE LA VERIFICACIÓN DE LAS ACTIVIDADES Y PREVIA LA AUTORIZACIÓN DE LA SUPERVISIÓN SE PROCEDE A REALIZAR EL LANZAMIENTO DE SHOTCRETE PARA REFUERZO DEL ÁREA EXCAVADA Y DE LA CIMBRA.
MO: 1 INGENIERO ESPECIALISTA DE TÚNEL DEL CONTRATISTA, 1 INGENIERO ASISTENTE DE PRODUCCIÓN, 1 PREVENCIÓNISTA (SSOMA), 1 CAPATAZ, 10 OPERADORES, 1 OPERARIO, 4 OFICIALES, 1 TÉCNICO ELECTRICISTA, 1 MECÁNICO, 1 VIGÍA, 1 TOPOGRAFO, 1 AUXILIAR DE TOPOGRAFÍA.
EM: 1 MARTILLO HIDRÁULICO (PICOTÓN), 1 CARGADOR FRONTAL, 3 VOLQUETES, 1 JUMBO, 1 TELEHANDLER, 1 EQUIPO ROBOTIZADO PARA LANZAMIENTO DE SHOTCRETE, 2 MIXERES, HERRAMIENTAS MANUALES, ESTACIÓN TOTAL ROBÓTICA.

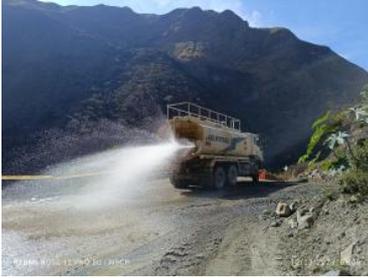
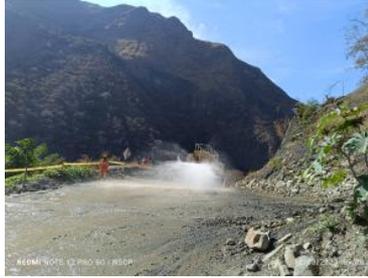
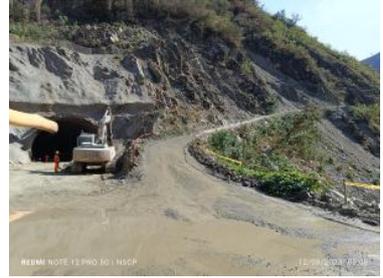
7

PROGRESIVA: KM6+080-KM8+120
RIEGO EN ACCESOS PROVISIONALES AL TÚNEL.

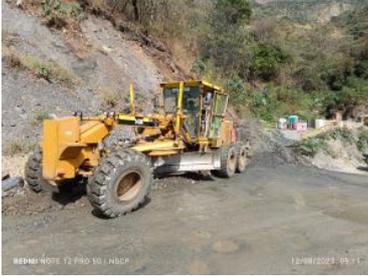
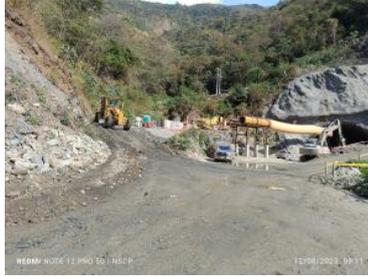
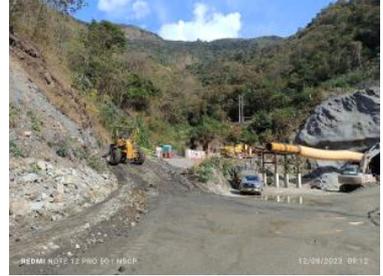
8

PROGRESIVA: KM 8+120
LIMPIEZA, PERFILADO DE ACCESO HACIA UNA COMUNIDAD QUE CONECTA AL ACCESOPROVISIONAL DEL PORTAL DE SALIDA.

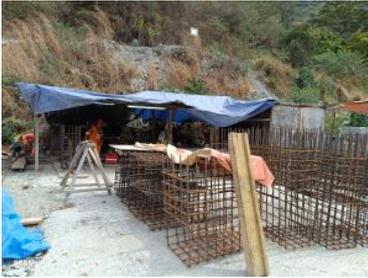
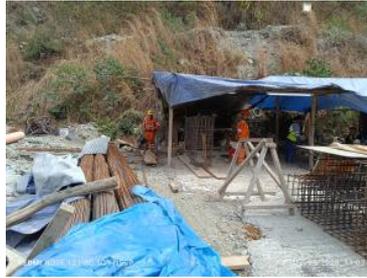
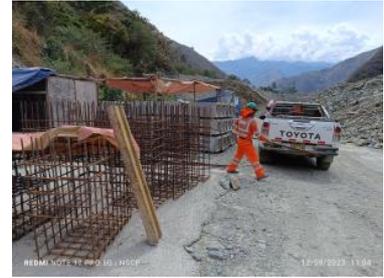
9

PROGRESIVA KM4+980
TALLER DE CARPINTERÍA METÁLICA
DISPOSICIÓN DE ACERO, ENCOFRADO MÓDULOS CAJAS CAZ PREFABRICADOS.
DISPOSICIÓN DE ACERO DE CAJAS DE ARQUETAS DE REGISTRO DE AGUAS DE FILTRACIÓN Y DE ARQUETAS SIFÓNICAS.

DISPOSICIÓN DE ACERO, ENCOFRADO PARA CAJAS CAZ PREFABRICADOS.
DISPOSICIÓN DE ACERO (EN EL KM4+980), ENCOFRADO Y VACIADO (ISITU) DE CAJAS DE ARQUETAS DE REGISTRO DE AGUAS DE FILTRACIÓN Y CAJAS DE ARQUETAS SIFÓNICAS.
MO: 1 PREVENCIÓNISTA, 1 CAPATAZ, 2 OFICIALES EN CARPINTERÍA METÁLICA, 2 OPERARIOS EN CARPINTERÍA METÁLICA, 2 OFICIALES EN CARPINTERÍA MADERA, 2 OFICIALES EN VACIADO DE CONCRETO, 1 OPERARIO, 1 OPERADOR.
EM: 1 MIXER, 4 AMOLADORAS, 1 VIBRADOR PARA CONCRETO, HERRAMIENTAS MANUALES.

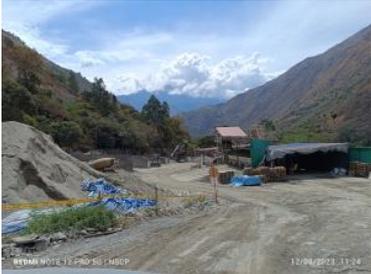
10

PROGRESIVA: KM4+980
PLANTA DE CONCRETO
PREPARACIÓN DE CONCRETO F'C=300KG/CM3 PARA EL REVESTIMIENTO DEL TÚNEL.
PREPARACIÓN DE SHOTCRETE PARA EL TÚNEL.

PRODUCCIÓN DE CONCRETO F'C=300KG/CM3 PARA EL REVESTIMIENTO DEL TÚNEL Y PRODUCCIÓN DE SHOTCRETE CON SU RESPECTIVO CONTROL DE CALIDAD.
MO: 1 INGENIERO ESPECIALISTA DE INSTALACIONES TÚNEL, 1 INGENIERO ASISTENTE DEL ESPECIALISTA DE INSTALACIONES TÚNEL, 1 TÉCNICO DE CONTROL DE CALIDAD, 1 LABORATORISTA, 2 AUXILIARES DE CONTROL DE CALIDAD, 5 OPERADORES.
EM: 1 CARGADOR FRONTAL, 4 MIXER, PLANTA DE CONCRETO, 1 EQUIPO COMPLETO DE CONO DE ABRAMS PARA MEDIR EL SLUMP, HERRAMIENTAS MANUALES.
