BITACORA ELECTRÓNICA DE OBRA

Confirma Bitacora:	Nro Informe:	Fecha Informe:	Nombre De La Obra:	Personal Encargado:
Si	043 CON T68- 2023	16 - 08 - 2023	Mejoramiento de la Carretera Santa María- Santa Teresa - Puente Hidroeléctrica Machu Picchu Carretera	NATALY SUSI CABALLON PAUCAR

INFORME Y/O REPORTE N°043_CONTRATO N°68-2023-MNT. TÚNEL MACHUPICCHU/NSCP.2023.
 CONTRATO DE OBRA: N° 057-2021-MTC/ 20, del 07.06.2021
 EMPRESA CONTRATISTA: CONSORCIO CARRETERA CUSCO
 Obra: "MEJORAMIENTO DE LA CARRETERA SANTA MARÍA - SANTA TERESA - PUENTE HIDROELÉCTRICA MACHUPICCHU, ITEM B.- CONSTRUCCIÓN DE TÚNEL Y ACCESOS".
 Monto Del Contrato: S/ 166,167,111.89 INCLUYE IGV
 Nuevo Monto Contractual: S/ 169,403,678.35 INCLUYE IGV: este monto es incluido y deducido por los Adicionales y deductivos vinculantes aprobados según RD.
 Plazo de Ejecución Contractual: 900 dc
 Inicio del Plazo Contractual: 23 de junio del 2021
 Término del Plazo Contractual: 9 de diciembre del 2023
 Suspensión de Plazo: 123 dc
 Nuevo Termino del Plazo: 31 de mayo del 2024
 SUPERVISOR: CONSORCIO SUPERVISOR SANTA TERESA
 CONTRATO DE CONSULTORÍA DE OBRA N° 035 -2021-MTC/20.2, del 19.03.2021.
 Monto del Contrato de Consultoría: S/. 14

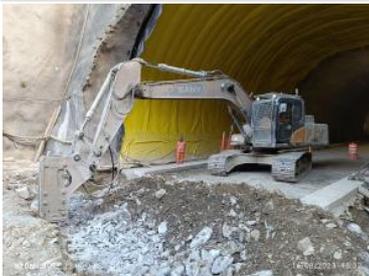
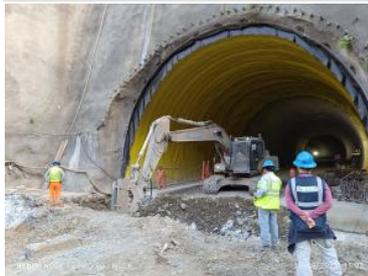
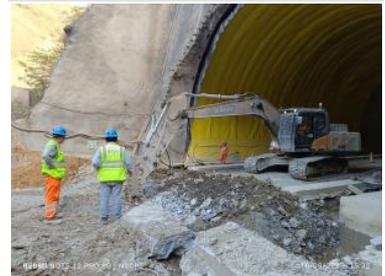
PROGRESIVA: KM6+245.50
EXCAVACIÓN PARA FALSO TÚNEL DE ENTRADA.

MO: 1 CAPATAZ, 1 OPERADOR, 3 OFICIALES
EM: 1 MARTILLO HIDRÁULICO.

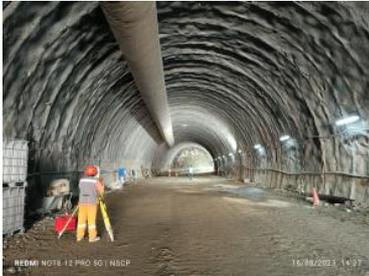
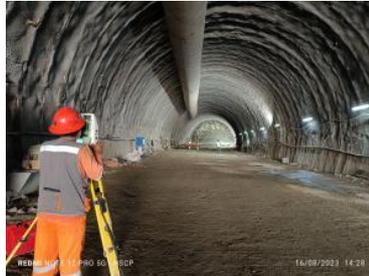
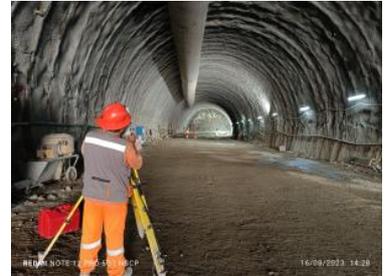
2

PROGRESIVA; KM7+980
LECTURA DE CONVERGENCIAS DE PORTAL DE SALIDA HACIA BAHÍA

LECTURA DE CONVERGENCIAS SE REALIZA PARA MONITOREAR LA EXPANSIÓN DE ESTOS PUNTOS.
MO: 1 TÉCNICO EN TOPOGRAFÍA, 1 AUXILIAR DE TOPOGRAFÍA.
EM: 1 ESTACIÓN TOTAL.

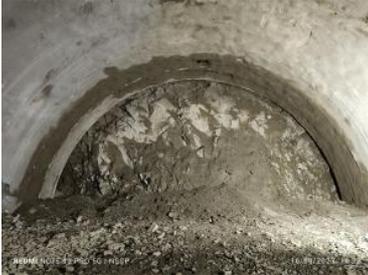
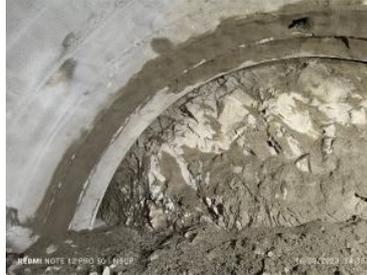
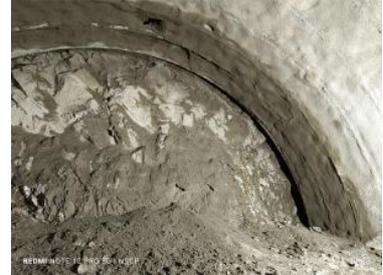
3

PROGRESIVA: KM7+909.11
INSTALACIÓN DE CIMBRAS PARA ROCA TIPO V.
LANZAMIENTO DE SHOTCRETE EN CIMBRAS.

A HORAS DE LA TARDE NO SE APRECIÓ ACTIVIDADES.

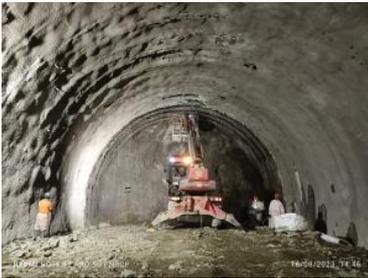
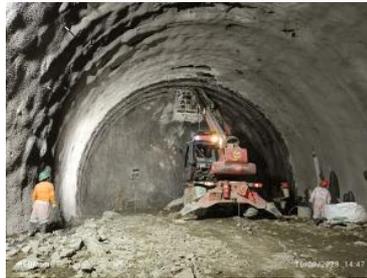
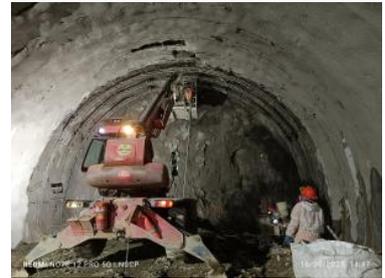
4

PROGRESIVA: KM7+428
EXCAVACIÓN DE ROCA TIPO IV EN BAHÍA HACIA PORTAL DE SALIDA.
ELIMINACIÓN DE ROCA TIPO IV.
INSTALACIÓN DE PERNOS, CIMBRAS PARA ROCA TIPO IV.
LANZAMIENTO DE SHOTCRETE PARA PARA REFUERZO DEL ÁREA EXCAVADA Y DE LA CIMBRA.

SE APRECIA PERFORACIÓN, VOLADURA, EXCAVACIÓN DE ROCA TIPO IV EN BAHÍA HACIA PORTAL DE SALIDA DEL TÚNEL, INSTALACIÓN DE PERNOS, ELIMINACIÓN DE ROCA TIPO IV, CIMBRAS PARA ROCA TIPO IV, LUEGO DE LA VERIFICACIÓN DE LAS ACTIVIDADES Y PREVIA LA AUTORIZACIÓN DE LA SUPERVISIÓN SE PROCEDE A REALIZAR EL LANZAMIENTO DE SHOTCRETE PARA REFUERZO DEL ÁREA EXCAVADA Y DE LA CIMBRA.

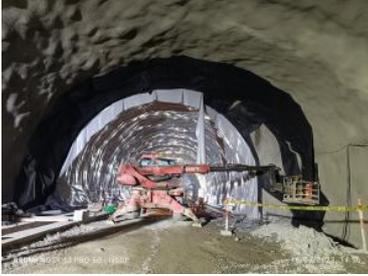
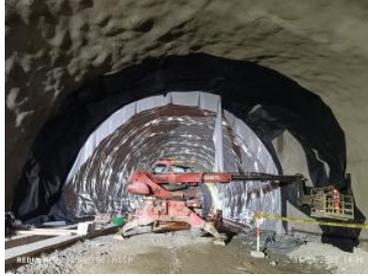
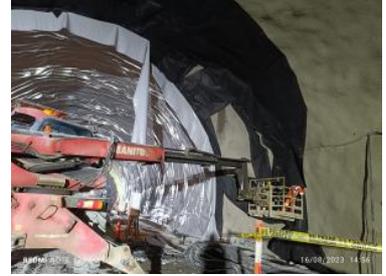
5

PROGRESIVA: KM7+069.
INSTALACIÓN GEOTEXTIL, LAMINA DE IMPERMEABILIZACIÓN DE 2MM, TUBERÍA DE \varnothing 110MM.

SE APRECIA TENDIDO DEL GEOTEXTIL, RECUBIERTA POR LA LAMINA IMPERMEABILIZANTE DE 2MM Y LA INSTALACIÓN DE TUBERÍA DE \varnothing 110MM.
MO: 1 INGENIERO ASISTENTE DE OBRAS DE ARTE, 1 CAPATAZ, 1 PREVENCIÓNISTAS (SSOMA) CONTRATISTA, 6 OFICIALES, 1 PEÓN, 1 OPERADOR.
EM: 1 TELEHANDLER, 2 SOLDADORAS LAMINA PVC, HERRAMIENTAS MANUALES.

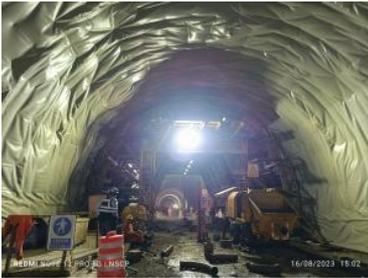
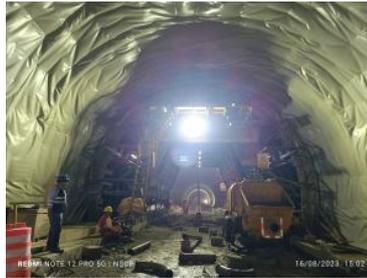
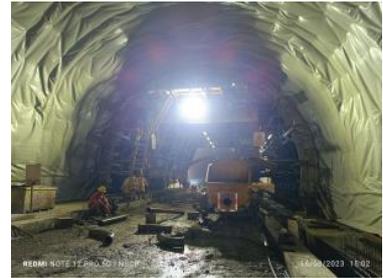
6

PROGRESIVA: KM7+006.5-KM7+017.98
ENCOFRADO, VACIADO DE CONCRETO F'C=300KG/CM PARA REVESTIMIENTO DEL TÚNEL.

ENCOFRADO, VACIADO DE CONCRETO REVESTIMIENTO F'C=300KG/CM3 DEL TÚNEL DEL KM7+006.501-KM7+017.98 (SECCIÓN DEL ENCOFRADO DEL ANDAMIO DESLIZANTE DE 12M PAVIMENTADORA DECONCRETO), PREVIA AUTORIZACIÓN RESPECTIVA DE LA SUPERVISIÓN SE PROCEDERÁ A VACIAR EL CONCRETO. EL VACIADO INICIO A LAS 3PM.

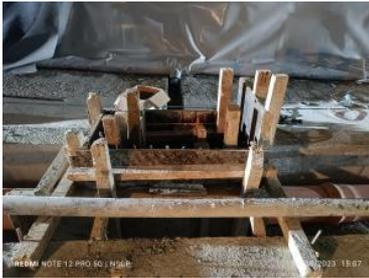
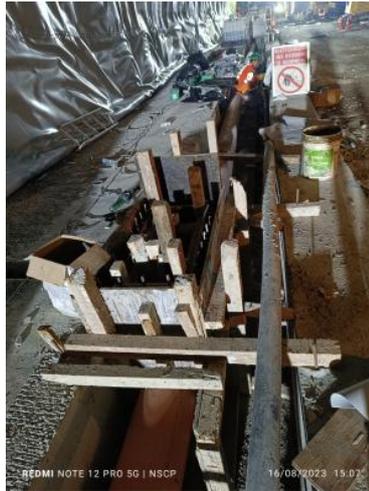
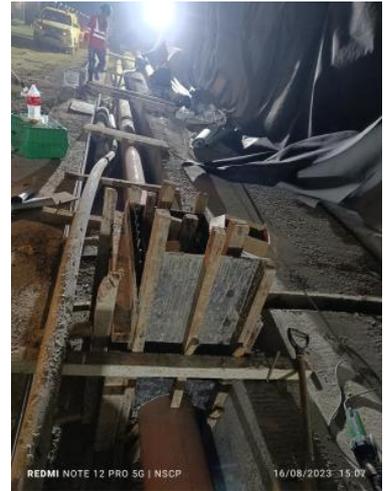
7

PROGRESIVA: KM7+068

ENCOFRADO PARA CAJA DE ARQUETAS DE REGISTRO DE AGUAS DE FILTRACIÓN DEL LADO DERECHO.

ENCOFRADO DE CAJAS DE ARQUETAS DE REGISTRO PARA EL DRENAJE AGUAS DE INFILTRACIÓN DE TRASDÓS TUBERÍA DE \varnothing 150MM UNIENDO CON LA TUBERÍA LONGITUDINAL DE \varnothing 300MM, CUMPLIRÁ LA FUNCIÓN DE DRENAR AGUAS DE INFILTRACIÓN: CADA CAJA DE ARQUETAS DE REGISTRO DE AGUAS DE INFILTRACIÓN ESTA DISTRIBUIDA A 25M, UBICADAS EN LA PARTE LATERAL DERECHA E IZQUIERDA DEL TÚNEL.

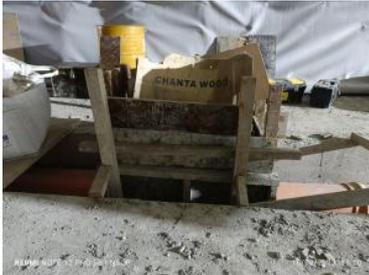
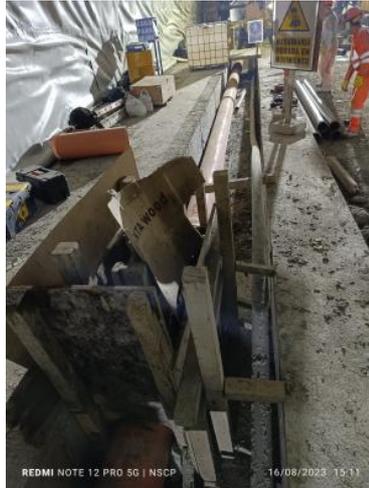
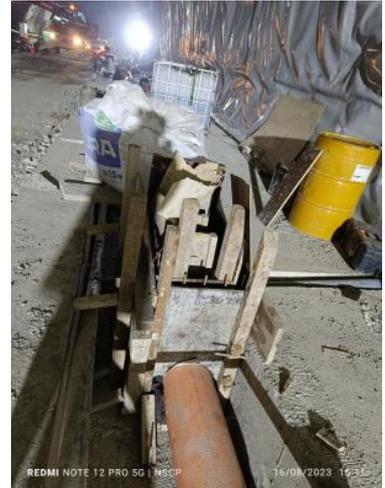
8

PROGRESIVA: KM7+043.73

ENCOFRADO PARA CAJA DE ARQUETAS DE REGISTRO DE AGUAS DE FILTRACIÓN DEL LADO DERECHO.

ENCOFRADO DE CAJAS DE ARQUETAS DE REGISTRO PARA EL DRENAJE AGUAS DE INFILTRACIÓN DE TRASDÓS TUBERÍA DE Ø 150MM UNIENDO CON LA TUBERÍA LONGITUDINAL DE Ø 300MM, CUMPLIRÁ LA FUNCIÓN DE DRENAR AGUAS DE INFILTRACIÓN; CADA CAJA DE ARQUETAS DE REGISTRO DE AGUAS DE INFILTRACIÓN ESTA DISTRIBUIDA A 25M, UBICADAS EN LA PARTE LATERAL DERECHA E IZQUIERDA DEL TÚNEL.

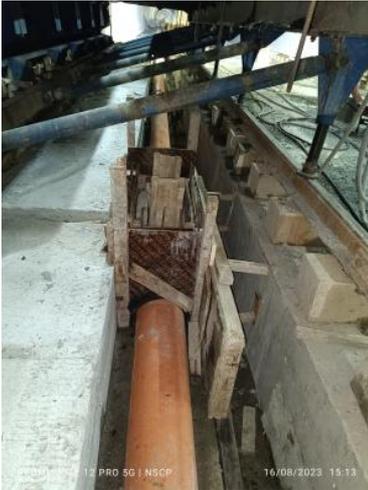
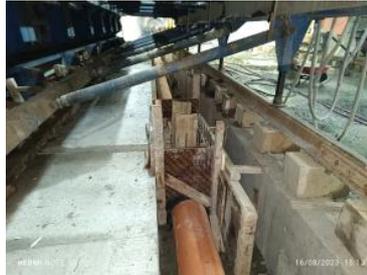
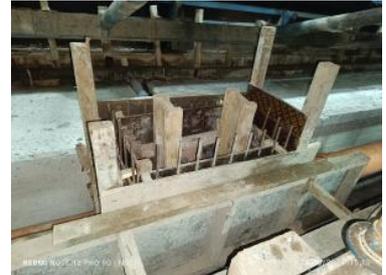
9

PROGRESIVA: KM7+018
ENCOFRADO PARA CAJA DE ARQUETAS DE REGISTRO DE AGUAS DE FILTRACIÓN DEL LADO DERECHO.

ENCOFRADO DE CAJAS DE ARQUETAS DE REGISTRO PARA EL DRENAJE AGUAS DE INFILTRACIÓN DE TRASDÓS TUBERÍA DE Ø 150MM UNIENDO CON LA TUBERÍA LONGITUDINAL DE Ø 300MM, CUMPLIRÁ LA FUNCIÓN DE DRENAR AGUAS DE INFILTRACIÓN; CADA CAJA DE ARQUETAS DE REGISTRO DE AGUAS DE INFILTRACIÓN ESTA DISTRIBUIDA A 25M, UBICADAS EN LA PARTE LATERAL DERECHA E IZQUIERDA DEL TÚNEL.

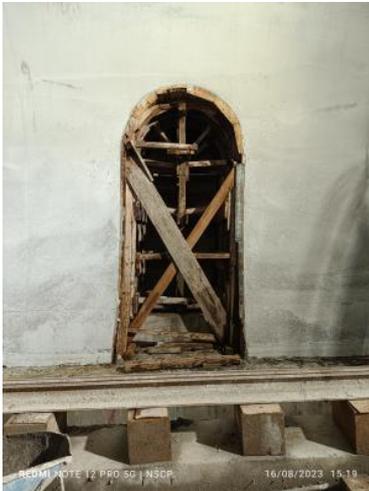
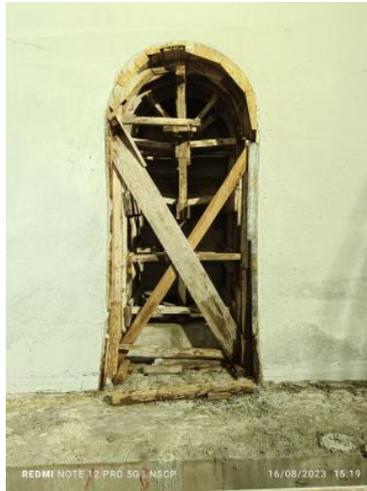
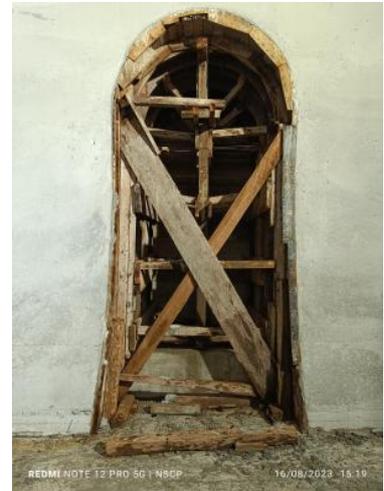
10

PROGRESIVA: KM6+999
NICO DE CONCRETO F'C=300KG/CM PARA REVESTIMIENTO DEL TÚNEL

SE APRECIA NICO QUE FUE VACIADO CON CONCRETO F'C=300KG/CM PARA REVESTIMIENTO CUANDO SE VACEO EL PAÑO KM6+994.59-KM7+006.501.

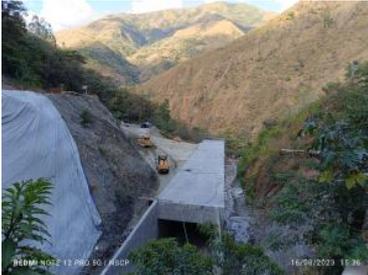
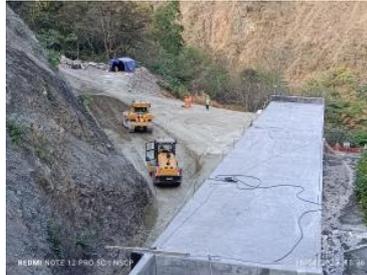
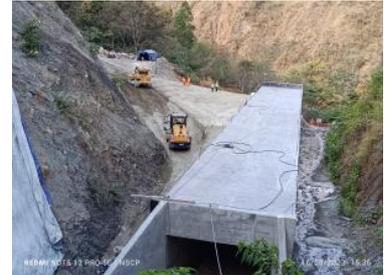
11

PROGRESIVA: KM6+200.
RELLENO Y COMPACTADO DEL LADO LATERAL IZQUIERDO DE ALCANTARILLA MCA 5x5M.
TRANSPORTE DE MATERIAL DE RELLENO DESDE EL ÁREA DE ACOPIO UBICADA KM4+980.
IMPERMEABILIZACIÓN DEL LADO LATERAL DERECHO DE LA ALCANTARILLA.

SE APRECIA EL RELLENO Y COMPACTADO CON MATERIAL ZARANDEADO EN EL LADO LATERAL IZQUIERDO DE LA ALCANTARILLA MCA DE 5x5M.

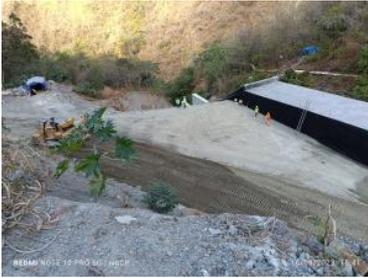
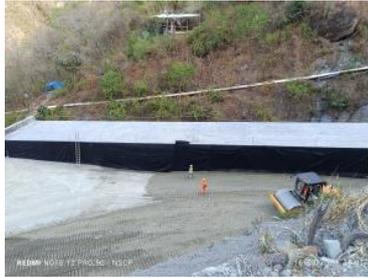
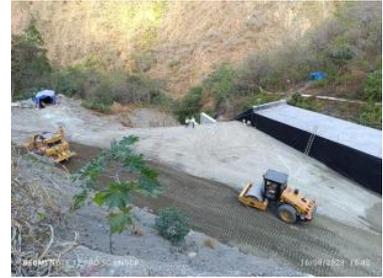
12

PROGRESIVA: KM6+200.
RELLENO Y COMPACTADO DEL LADO LATERAL IZQUIERDO DE ALCANTARILLA MCA 5x5M.
TRANSPORTE DE MATERIAL DE RELLENO DESDE EL ÁREA DE ACOPIO UBICADA KM4+980.
IMPERMEABILIZACIÓN DEL LADO LATERAL DERECHO DE LA ALCANTARILLA.

SE APRECIA EL RELLENO Y COMPACTADO CON MATERIAL ZARANDEADO EN EL LADO LATERAL IZQUIERDO DE LA ALCANTARILLA MCA DE 5x5M.
MO: 1 INGENIERO ASISTENTE DE PRODUCCIÓN, 1 TÉCNICO DE LABORATORIO CONTRATISTA, 1 CAPATAZ, 6 OPERADORES, 2 OFICIALES, 2 PEONES, 1 VIGÍA,
EM: 1 TRACTOR SOBRE ORUGA, 1 RODILLO LISO VIBRATORIO, 2 COMPACTADORA TIPO CANGURO, 4 VOLQUETES, HERRAMIENTAS MANUALES, 1 EQUIPO COMPLETO PARA LA DENSIDAD DE CAMPO - MÉTODO CONO DE ARENA, 1 CISTERNA PARA RIEGO, 1 INSTRUMENTO DE INYECCIÓN PARA SELLAR FISURAS, PINTADO PARA IMPERMEABILIZAR.

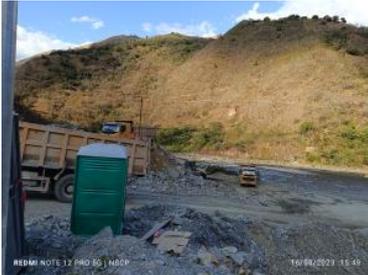
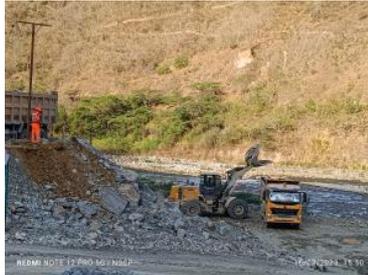
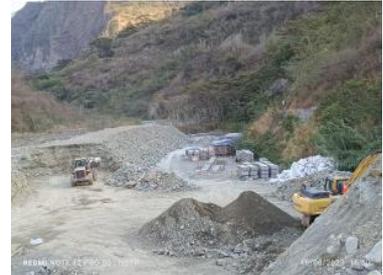
13

PROGRESIVA: KM4+980.
ZARANDEO DE MATERIAL EXCAVADO PARA RELLENO.
ELIMINACIÓN DE MATERIAL RESIDUAL DEL ZARANDEO Y EXCAVADO PROVENIENTE DE LOS TRABAJOS EN TÚNEL.
EXPLANACIÓN DE MATERIAL ELIMINADO.
TRANSPORTE DE MATERIAL PARA RELLENO DE ALCANTARILLA.
RIEGO DE LOS ACCESOS PARA MINIMIZAR LA POLUCIÓN Y HUMEDECER AL MATERIAL DE RELLENO ACOPIADO.
TRANSPORTE DE AGREGADO HACIA LA PLANTA DE CONCRETO.

MO: 1 PREVENCIONISTA, 9 OPERADORES, 1 PERSONAL DE PISO, 1 VIGÍA O CONTROLADOR.
EM: 3 CARGADORES FRONTALES, 1 ZARANDA, 1 EXCAVADORA, SOBRE ORUGA, 4 VOLQUETES, 1 TRACTOR SOBRE ORUGA, 1 CISTERNA PARA AGUA.

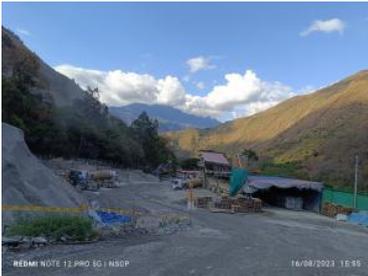
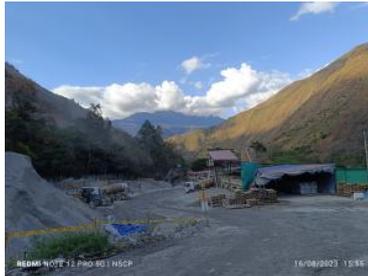
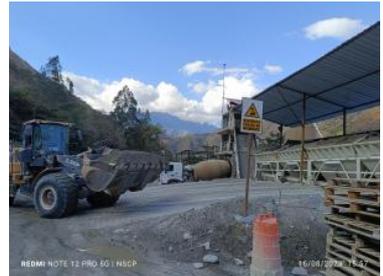
14

PROGRESIVA: KM4+980
PLANTA DE CONCRETO
PREPARACIÓN DE CONCRETO F'C=300KG/CM3 PARA EL REVESTIMIENTO DEL TÚNEL.
PREPARACIÓN DE SHOTCRETE PARA EL TÚNEL.

PRODUCCIÓN DE CONCRETO F'C=300KG/CM3 PARA EL REVESTIMIENTO DEL TÚNEL Y PRODUCCIÓN DE SHOTCRETE CON SU RESPECTIVO CONTROL DE CALIDAD.
MO: 1 INGENIERO ESPECIALISTA DE INSTALACIONES TÚNEL, 1 INGENIERO ASISTENTE DE ESPECIALISTA DE INSTALACIONES TÚNEL, 1 TÉCNICO DE CONTROL DE CALIDAD, 1 LABORATORISTA, 2 AUXILIARES DE CONTROL DE CALIDAD, 4 OPERADORES.
EM: 1 CARGADOR FRONTAL, 3 MIXER, PLANTA DE CONCRETO, 1 EQUIPO COMPLETO DE CONO DE ABRAMS PARA MEDIR EL SLUMP, HERRAMIENTAS MANUALES.
