## BITACORA ELECTRÓNICA DE OBRA

OBRA: MEJORAMIENTO, CONSERVACIÓN POR NIVELES DE SERVICIO Y OPERACIÓN DEL CORREDOR VIAL: HUANUCO – LA UNIÓN – HUALLANCA – DV. ANTAMINA/ EMP. PE-3N (TINGO CHICO) – NUEVAS FLORES – LLATA – ANTAMINA, TRAMO II.  
(PUNTO UNIÓN) INICIO DE LA OBRA KM 52+920 A (TINGO CHICO) FIN DEL TRAMO II KM 102+819 LONG: 49.899 KM  
ENTIDAD: PROVÍAS NACIONAL / SUBDIRECCIÓN DE OBRAS DE CARRETERAS

### Panel Fotográfico de la Bitacora de Obras

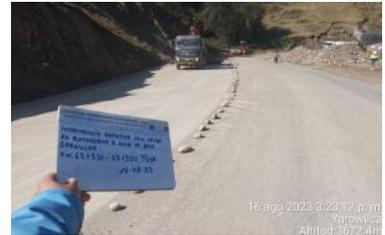
**Foto3:**

IMPRIMACIÓN ASFALTICO

LIMPIEZA DE PLATAFORMA DE BASE GRANULAR RECONFORMADA PARA IMPRIMACIÓN ASFÁLTICA CON MC-30

IMPRIMACIÓN ASFÁLTICA. CONSISTE EN LA APLICACIÓN DE UN LIGANTE, COMPUESTO POR MC-30, SOBRE LA BASE GRANULAR PREVIAMENTE TRATADA MEDIANTE LA NIVELACIÓN, COMPACTACIÓN, SECADO Y AUSENCIA DE PARTÍCULAS SOBRE LA SUPERFICIE.

CONTROL DE LAS UNIFORMIDAD DE LA SUPERFICIE EN EL TRAMO LIBERADO

COLICACIÓN DEL ASFALTO LIQUIDO MC-30 SOBRE LA BASE GRANULAR (IMPRIMACIÓN)

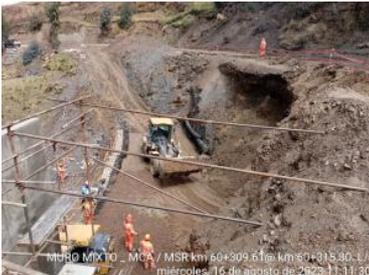
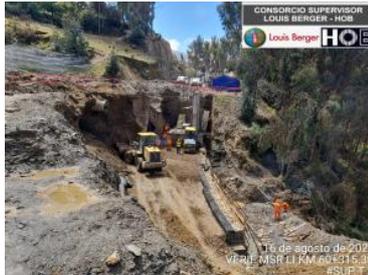
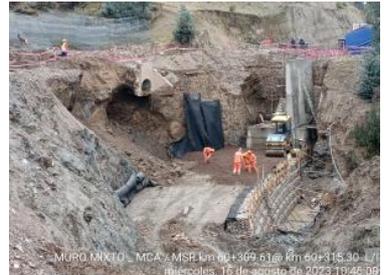
PROGRESIVA: KM 60+309, KM 60+315

CONSTRUCCIÓN MURO MIXTO MSR/MCA

TRABAJOS DE ENCOFRADO EN ZAPATAS DEL MSR/MCA

TRABAJOS DE ARMADO Y RELLENO GAVIONES EN MSR/MCA

COLOCACIÓN DE CONCRETO FC 100 KG/CM2 EN ZAPATAS DEL MCA/MSR

COLOCACIÓN DE VACIADO DE CONCRETO F'C 100 KG/CM2 EN SOLADOS DEL MSR/MCA

COLOCACIÓN DE CONCRETO FC 210 KG/CM2 EN ZAPATAS DEL MCA/MSR

CONSTRUCCIÓN DEL MURO SUELO REFORZADO/MURO DE CONCRETO ARMADO

RELLENO Y COMPACTADO POR CAPAS MURO SUELO REFORZADO/MURO DE CONCRETO ARMADO

TRABAJOS DE DISTRIBUCIÓN Y ARMADO DEL ACERO DE REFUERZO FY 4200 KG/CM2 EN ZAPATAS DEL MURO SUELO REFORZADO Y MURO DE CONCRETO ARMADO (MSR/MCA)

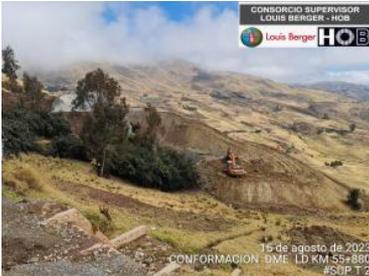
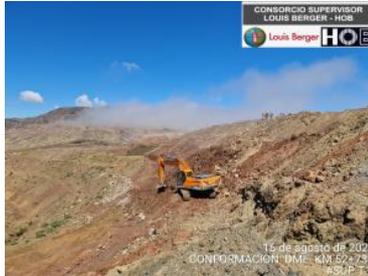
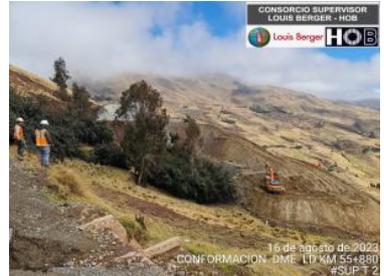
PROGRESIVA: KM 55+880, KM 52+730, KM 55+870

DEPOSITO DE MATERIAL EXCEDENTE (DME):

COLOCACION DE MATERIAL EXCEDENTE (DME)

901.A DISPOSICIÓN Y CONFORMACIÓN DE DEPÓSITOS DE MATERIAL EXCEDENTE

901.B1 RETIRO Y ALMACENAMIENTO DE TOP SOIL DE DME COLOCACIÓN, DEPOSITO Y CONFORMACIÓN DEL MATERIAL EXCEDENTE DE LOS CORTES DE TALUD EN EL DME

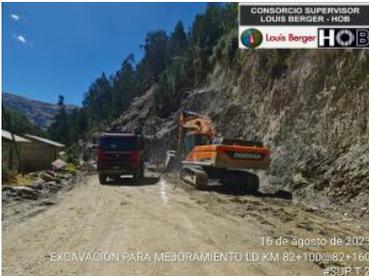
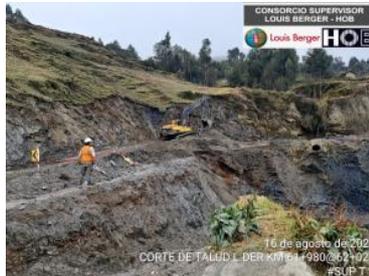
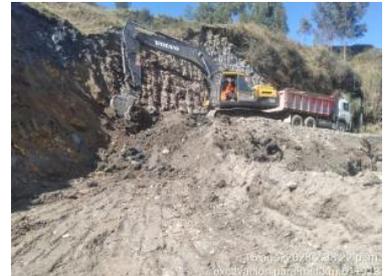
PROGRESIVA: KM 82+100, KM 82+160, KM 61+980, KM 62+020, KM 61+913

CORTE DE TALUD

202.A EXCAVACIÓN EN ROCA FIJA

202.B EXCAVACIÓN EN ROCA SUELTA

202.C EXCAVACIÓN EN MATERIAL SUELTO

203.A REMOCIÓN DE DERRUMBES

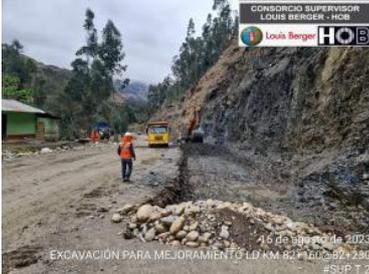
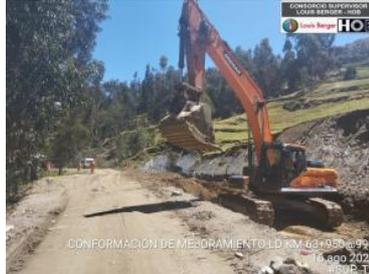
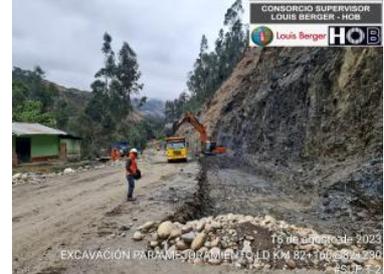
PROGRESIVA: KM 82+160, KM 82+230, KM 63+950, KM 63+990

CONSTRUCCIÓN SUB RASANTE

MEJORAMIENTO DEL SUELO A NIVEL DE SUB RASANTE

LA SUBRASANTE ES LA SUPERFICIE TERMINADA DE LA CARRETERA A NIVEL DE MOVIMIENTO DE TIERRAS (CORTE Y RELLENO), SOBRE LA CUAL SE COLOCA LA ESTRUCTURA DEL PAVIMENTO O AFIRMADO

COLOCACIÓN DE MATERIAL GRANULAR OVER EN ZONA DE MEJORAMIENTO DEL SUELO

CORTE Y EXCAVACIÓN PARA MEJORAMIENTO DE LA SUB RASANTE

SE VERIFICA LOS TRABAJOS DE CONFORMACIÓN EN LA SUBRASANTE

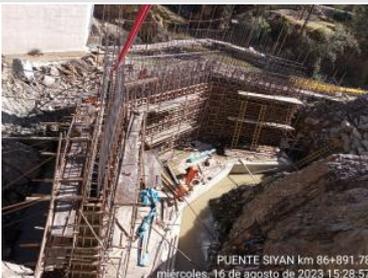
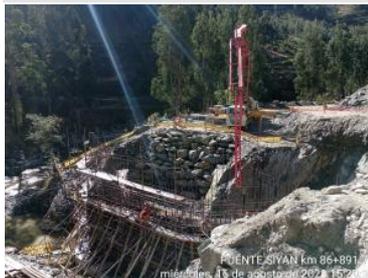
PROGRESIVA: KM 86+891.78

1000.F PUENTE SIYAN

CONSTRUCCIÓN DEL PUENTE SIYAN

COLOCACIÓN DE CONCRETO FC = 140 KG/CM2 UTILIZADO EN EL ESTRIBO DEL PUENTE SIYAN DEL ESTRIBO IZQUIERDO

COLOCACIÓN DE CONCRETO FC = 210 KG/CM2 UTILIZADO EN LA ZAPATA DEL PUENTE SIYAN EN EL ESTRIBO IZQUIERDO

TRABAJOS DE DISTRIBUCIÓN Y ARMADO DEL ACERO DE REFUERZO FY 4200 KG/CM2 EN LOS ALEROS, ELEVACION FRONTAL Y CONTRAFUERTE, EN LA ELEVACION DEL ESTRIBO IZQUIERDO, PUENTE SIYAN

TRABAJOS DE ENCOFRADO EN LOS ALEROS, ELEVACION FRONTAL Y CONTRAFUERTE, DE ELEVACION DEL ESTRIBO IZQUIERDO, PUENTE SIYAN

SE CONTINUA CON LOS TRABAJOS DE EXCAVACIÓN DEL TERRENO DE FUNDACIÓN DEL ESTRIBO IZQUIERDO DEL PUENTE SIYAN

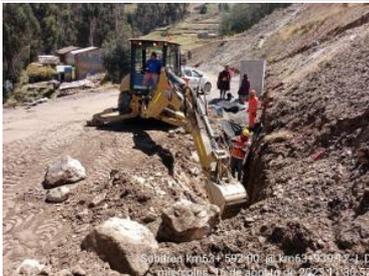
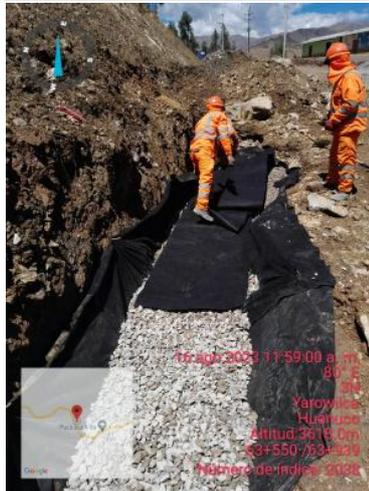
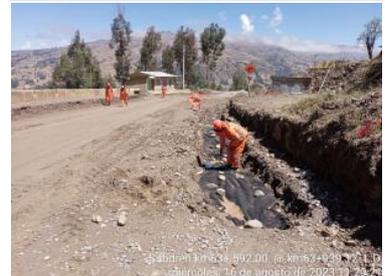
PROGRESIVA: KM 63+592, KM 63+550, KM 63+939

MEJORAMIENTO DE SUELOS

CONSTRUCCIÓN DE SUB DREN

TRABAJOS DE EXCAVACIÓN DEL SUB-DREN

TRABAJOS DE COLOCACIÓN DE GEOTEXTIL PARA SISTEMA DE SUBDRENAJE

VACIADO DE COLOCACIÓN DE CAMA DE ARENA, TUBERÍA HDPE, GEOTEXTIL NO TEJIDO CLASE 2 Y MATERIAL DE FILTRO EL SUB DREN

LOS SUBDRENES CONSISTEN EN UNA RED COLECTORA DE TUBERÍAS PERFORADAS O RANURADAS, ALOJADAS EN ZANJAS PARA PERMITIR RECOLECTAR EL AGUA SUBTERRÁNEA, CON OBJETO DE CONTROLARLA Y RETIRARLA, MINIMIZANDO SU EFECTO NEGATIVO EN LAS CAPAS ESTRUCTURALES DEL PAVIMENTO
