BITACORA ELECTRÓNICA DE OBRA

Confirma Bitacora:	Nro Informe:	Fecha Informe:	Nombre De La Obra:	Personal Encargado:
Si	Nº 156 - 2023-MTC/20.9/MJQY	21 - 08 - 2023	Corredor Vial: Huánuco - La Unión-Huallanca, Dv. Antamina/Emp. PE-3N (Tingo Chico) - Nuevas Flores - Llata - Antamina, Tramo II	MICHAEL JESUS QUISPE YAURI.

OBRA: MEJORAMIENTO, CONSERVACIÓN POR NIVELES DE SERVICIO Y OPERACIÓN DEL CORREDOR VIAL: HUANUCO – LA UNIÓN – HUALLANCA – DV. ANTAMINA/ EMP. PE-3N (TINGO CHICO) – NUEVAS FLORES – LLATA – ANTAMINA, TRAMO II.

Panel Fotográfico de la Bitacora de Obras

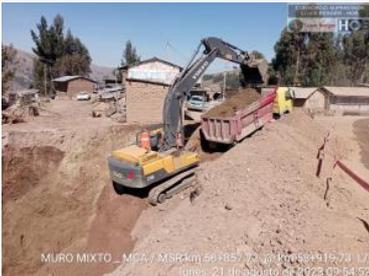
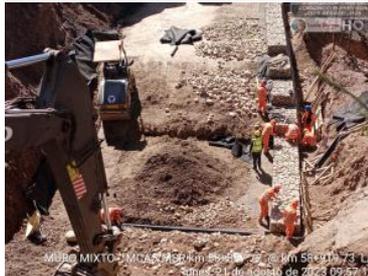
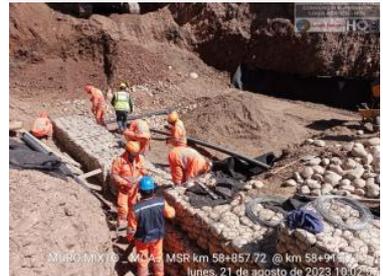
PROGRESIVA: KM 58+857, KM 58+919

CONSTRUCCIÓN MURO MIXTO MSR/MCA

TRABAJOS DE ENCOFRADO EN ZAPATAS DEL MSR/MCA

TRABAJOS DE ARMADO Y RELLENO GAVIONES EN MSR/MCA

COLOCACIÓN DE CONCRETO FC 100 KG/CM2 EN ZAPATAS DEL MCA/MSR

COLOCACIÓN DE VACIADO DE CONCRETO F'C 100 KG/CM2 EN SOLADOS DEL MSR/MCA

COLOCACIÓN DE CONCRETO FC 210 KG/CM2 EN ZAPATAS DEL MCA/MSR

TRABAJOS DE ARMADO Y RELLENO DE ELEMENTO DE MURO DE SUELO REFORZADO EN MSR/MCA

RELLENO ESTRUCTURAL Y COMPACTADO POR CAPAS MURO SUELO REFORZADO/MURO DE CONCRETO ARMADO

TRABAJOS DE DISTRIBUCIÓN Y ARMADO DEL ACERO DE REFUERZO FY 4200 KG/CM2 EN ZAPATAS DEL MURO SUELO REFORZADO Y MURO DE CONCRETO ARMADO (MSR/MCA)

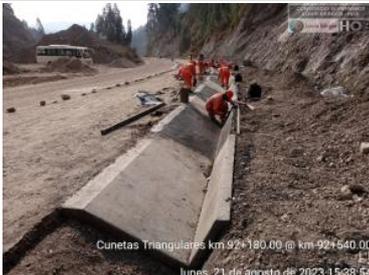
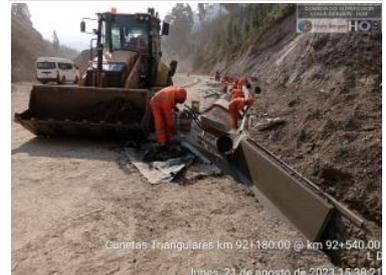
PROGRESIVA: KM 92+180, KM 92+200, KM 92+540

CUNETAS TRIANGULARES

VACIADO DE CONCRETO FC 175 KG/CM2 EN PAÑOS INTERMEDIOS DE CUNETA TRIANGULAR

EXCAVACIÓN DE ZANJA DEL TERRENO NATURAL CON MAQUINARIA RETROEXCAVADORA

LAS CUNETAS SON ZANJAS LONGITUDINALES UBICADA A UN LADO DE LA CARRETERA O, EN SU DEFECTO, A UN SOLO LADO, REVESTIDAS, CON EL OBJETO DE CAPTAR, CONDUCIR, Y EVACUAR EN FORMÁ ADECUADA LOS FLUJOS DE AGUA SUPERFICIAL

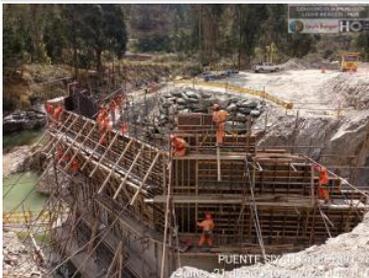
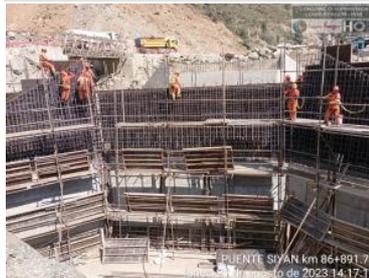
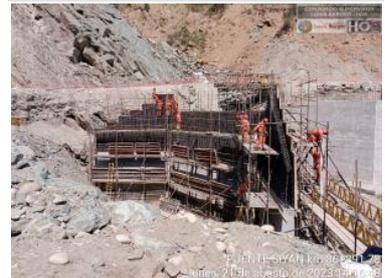
1000.F PUENTE SIYAN

CONSTRUCCIÓN DEL PUENTE SIYAN

COLOCACIÓN DE CONCRETO FC = 140 KG/CM2 UTILIZADO EN EL ESTRIBO DEL PUENTE SIYAN DEL ESTRIBO IZQUIERDO

COLOCACIÓN DE CONCRETO FC = 210 KG/CM2 UTILIZADO EN LA ZAPATA DEL PUENTE SIYAN EN EL ESTRIBO IZQUIERDO

TRABAJOS DE DISTRIBUCIÓN Y ARMADO DEL ACERO DE REFUERZO FY 4200 KG/CM2 EN LOS ALEROS, ELEVACION FRONTAL Y CONTRAFUERTE, EN LA ELEVACION DEL ESTRIBO IZQUIERDO, PUENTE SIYAN

TRABAJOS DE ENCOFRADO EN LOS ALEROS, ELEVACION FRONTAL Y CONTRAFUERTE, DE ELEVACION DEL ESTRIBO IZQUIERDO, PUENTE SIYAN

SE CONTINUA CON LOS TRABAJOS DE EXCAVACIÓN DEL TERRENO DE FUNDACIÓN DEL ESTRIBO IZQUIERDO DEL PUENTE SIYAN

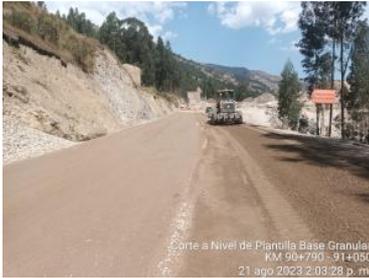
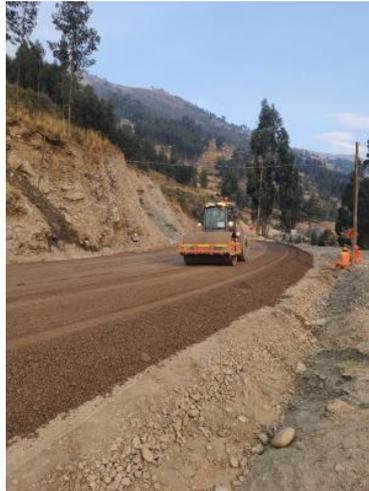
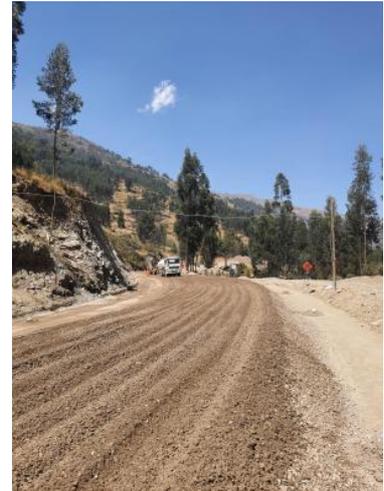
PROGRESIVA: KM 90+790, KM 90+900, KM 91+050

CONSTRUCCIÓN DE BASE GRANULAR

RECONFORMACIÓN DE LA BASE GRANULAR

BATIDO Y CONFORMACIÓN BASE GRANULAR

LIBERACIÓN DE LA CONFORMACIÓN DE BASE GRANULAR

SE VERIFICA LOS TRABAJOS DE CONFORMACIÓN A NIVEL DE BASE GRANULAR

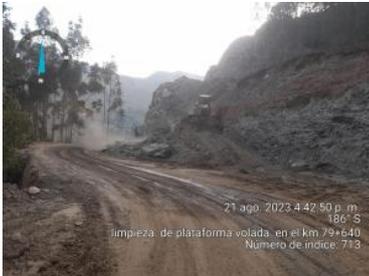
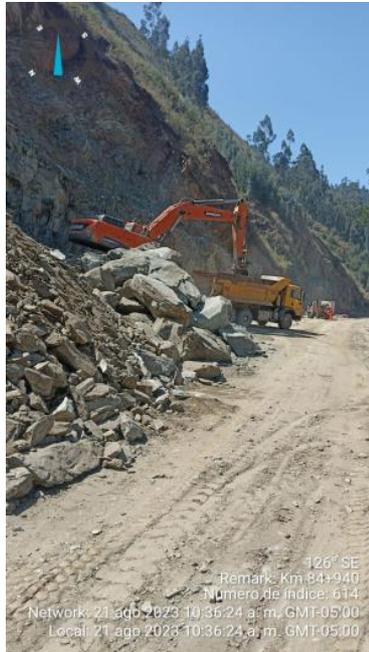
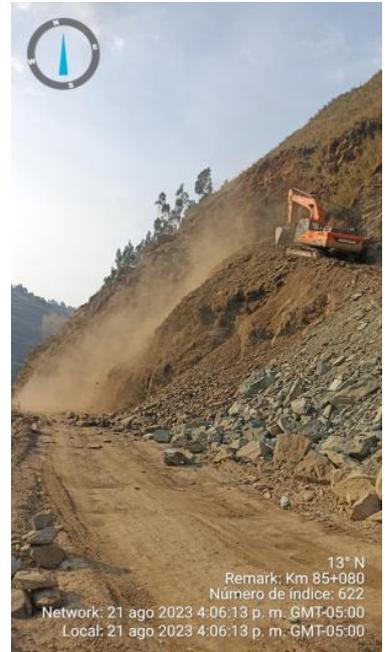
PROGRESIVA: KM 79+640, KM 84+940, KM 85+080

CORTE DE TALUD

202.A EXCAVACIÓN EN ROCA FIJA

202.B EXCAVACIÓN EN ROCA SUELTA

202.C EXCAVACIÓN EN MATERIAL SUELTO

203.A REMOCIÓN DE DERRUMBES

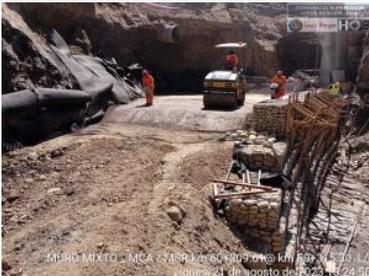
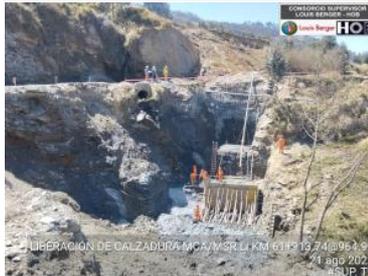
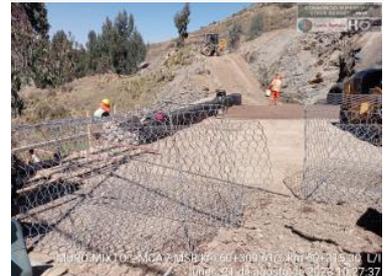
PROGRESIVA: KM 60+309, KM 61+913, KM 60+315

CONSTRUCCIÓN MURO MIXTO MSR/MCA

TRABAJOS DE ENCOFRADO EN ZAPATAS DEL MSR/MCA

TRABAJOS DE ARMADO Y RELLENO GAVIONES EN MSR/MCA

COLOCACIÓN DE CONCRETO FC 100 KG/CM2 EN ZAPATAS DEL MCA/MSR

COLOCACIÓN DE VACIADO DE CONCRETO F'C 100 KG/CM2 EN SOLADOS DEL MSR/MCA

COLOCACIÓN DE CONCRETO FC 210 KG/CM2 EN ZAPATAS DEL MCA/MSR

TRABAJOS DE ARMADO Y RELLENO DE ELEMENTO DE MURO DE SUELO REFORZADO EN MSR/MCA

RELLENO ESTRUCTURAL Y COMPACTADO POR CAPAS MURO SUELO REFORZADO/MURO DE CONCRETO ARMADO

TRABAJOS DE DISTRIBUCIÓN Y ARMADO DEL ACERO DE REFUERZO FY 4200 KG/CM2 EN ZAPATAS DEL MURO SUELO REFORZADO Y MURO DE CONCRETO ARMADO (MSR/MCA)

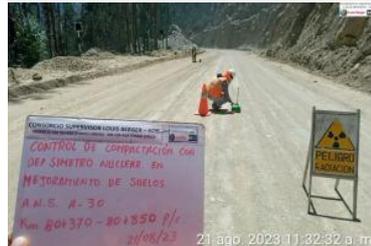
PROGRESIVA: KM 58+557, KM 80+370, KM 53+590

ENSAYO DE DENSIDAD DE CAMPO – CONO DE ARENA

MEJORAMIENTO DEL SUELO A NIVEL DE SUB RASANTE

SE REALIZA EL ENSAYO DE DENSIDAD DE CAMPO (CONO DE ARENA) EN EL RELLENO ESTRUCTURAL DEL MURO

CONTROL DE COMPACTACIÓN CON CONO DE ARENA PARA EL MURO MIXTO MCA+MSR

EL ENSAYO PERMITE CALCULAR IN SITU EL VALOR DE LA DENSIDAD NATURAL DE LOS SUELOS, ESPECIALMENTE EN SUELOS SIN COHESIÓN, ARENAS Y GRAVAS

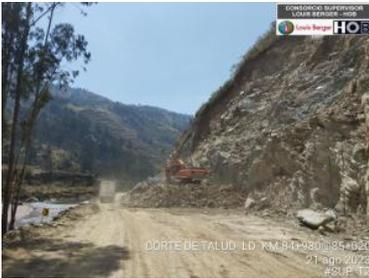
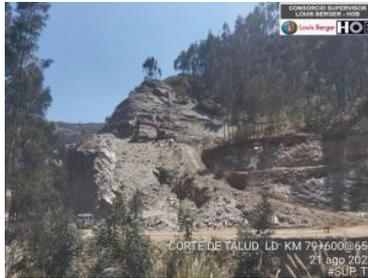
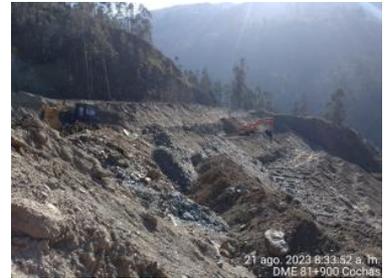
PROGRESIVA: KM 84+980, KM 85+020, KM 79+600, KM 79+650, KM 81+900

CORTE DE TALUD

202.A EXCAVACIÓN EN ROCA FIJA

202.B EXCAVACIÓN EN ROCA SUELTA

202.C EXCAVACIÓN EN MATERIAL SUELTO

203.A REMOCIÓN DE DERRUMBES
