## BITACORA ELECTRÓNICA DE OBRA

Confirma Bitacora:	Nro Informe:	Fecha Informe:	Nombre De La Obra:	Personal Encargado:	
Si	Informe: 09 - 061 - 2023-MTC/Igm	09 - 08 - 2023	Corredor Vial: Huánuco - La Unión-Huallanca, Dv. Antamina/Emp. PE-3N (Tingo Chico) - Nuevas Flores - Llata - Antamina, Tramo III	LUZMILA GUERRA MOTTA	
<b>Foto Bitacora:</b>	<b>Foto Bitacora 2:</b>	<b>Foto Bitacora 3:</b>	<b>Foto Bitacora 4:</b>	<b>Foto Bitacora 5:</b>	<b>Foto Bitacora 6:</b>

OBRA: MEJORAMIENTO, CONSERVACIÓN POR NIVELES DE SERVICIO Y OPERACIÓN DEL CORREDOR VIAL: HUÁNUCO – LA UNIÓN – HUALLANCA DV. ANTAMINA / EMP. PE-3N (TINGO CHICO) – NUEVAS FLORES – LLATA – ANTAMINA, TRAMO III DEL KM. 102+819 AL KM. 150+421

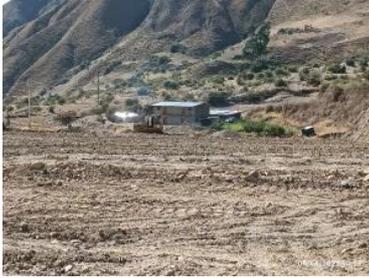
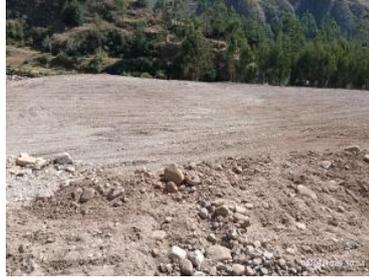
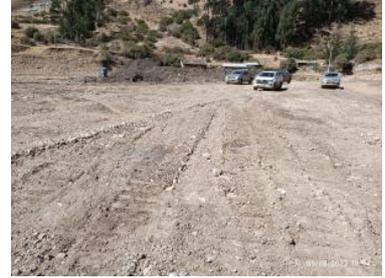
Progresiva: km 137+775 – DME 29  
900 PROTECCIÓN AMBIENTAL  
PROGRAMA DE ABANDONO DE OBRA  
901.A Disposición y Conformación de Depósitos de Material Excedente

- Se tiene acopiado piedra grande, la supervisión de obra refiere que sería para la construcción de enrocado en DME
- A la fecha no se han realizado obras de drenaje ni de protección
- La supervisión de obra refiere que el uso del DME fue autorizado en ITS 01
- Se verifica la conformación del DME

Actividades verificadas por personal profesional, técnico y auxiliar del Contratista y la Supervisión de Obra. Se sugirió a la Supervisión de Obra el control adecuado de los procesos constructivos descritos en el expediente técnico y los contratos de obra y consultoría, el cumplimiento de los protocolos de seguridad y salud en el trabajo, la adecuada disposición de residuos a fin de su posterior transporte, a fin de garantizar la calidad y durabilidad de la obra. Así como la protección de la vida y el medio ambiente.

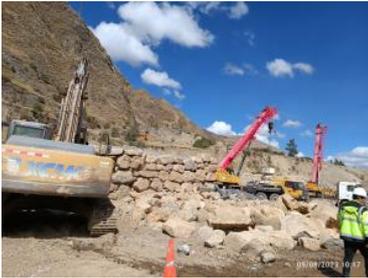
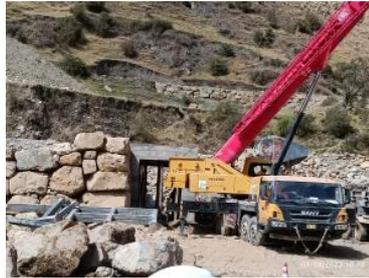
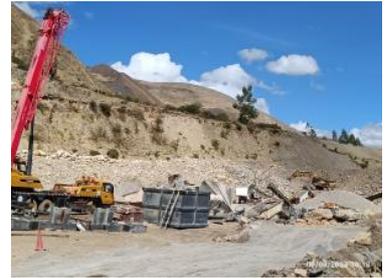
Progresiva: km 136+850  
PLANTA CHANCADORA

Durante la inspección física se verifica, el proceso de construcción de infraestructura para instalación de planta chancadora.

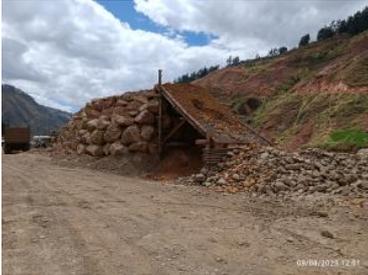
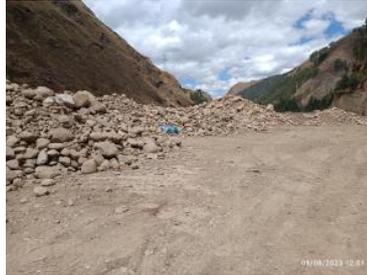
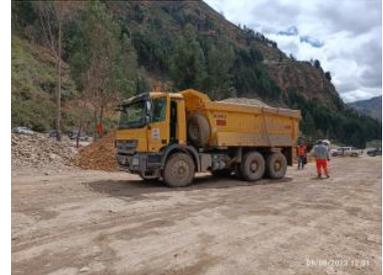
Progresiva: km 124+960  
DME 37

- La plataforma del DME viene siendo utilizada como área de acopio y de zarandeo de material.
- A la fecha no se han realizado obras de drenaje ni de protección
- Se verifica fisuras y rajaduras en el talud exterior del DME
- La supervisión de obra refiere que el uso del DME fue autorizado en ITS 03

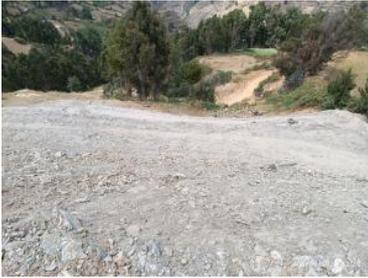
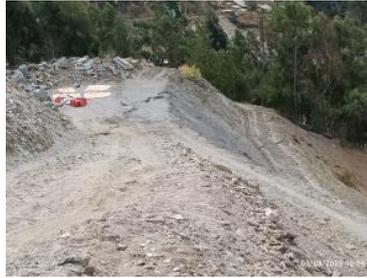
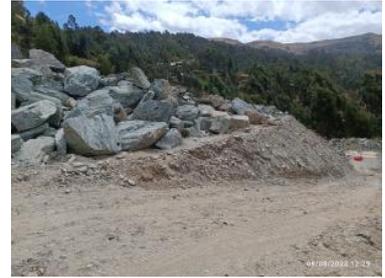
Progresiva: km 113+560  
DME 34

- Se realizaron excavaciones perimetrales en el DME.
- Los trabajos relacionados a estructuras de contención fueron suspendidos. La Supervisión de Obra y el Contratista refieren que ello se debe a que se encuentra en proceso de verificación el modelamiento de las estructuras de contención planteadas.
- Se verifica fisuras, rajaduras y grietas en las banquetas y taludes del DME.
- A la fecha no se han realizado obras de drenaje y/o obras complementarias en el DME.
- La supervisión de obra refiere que el uso del DME fue autorizado en ITS 03

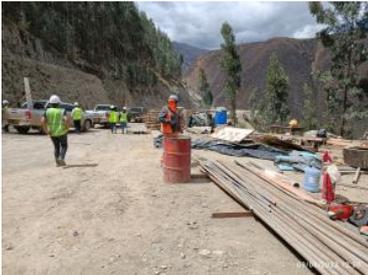
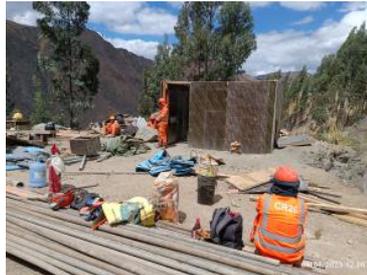
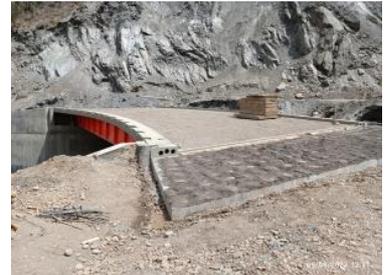
Progresiva: km 105+720  
1000.C PUENTE KM. 105+720

Se viene realizando el desmantelamiento de las estructuras provisionales realizadas para el personal de obra a fin de la construcción del puente ubicado en el km 105+720.

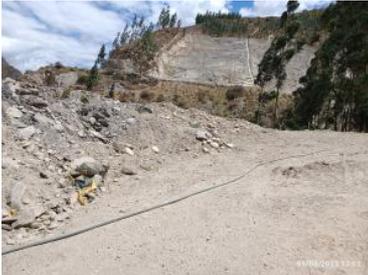
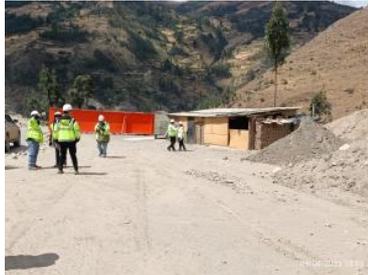
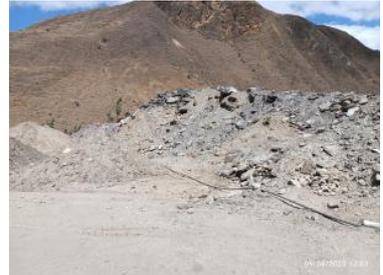
Progresiva: km 103+810  
DME 20

- Infraestructura provisional en desuso
- El Contratista y Supervisión de obra refieren que, el DME fue aprobado mediante ITS N° 01 para el uso del tramo III, sin embargo, el DME fue utilizado por el tramo II.

El hecho que un DME autorizado para el uso del tramo III, esté siendo utilizado por el tramo II, podría generar el riesgo de déficit de almacenamiento de material excedente en DME para el tramo III.

Del Panel Fotográfico N° ,6 se ha recomendado al Contratista y Supervisión de Obra proceder de acuerdo a las estipulaciones contractuales, a fin de evitar riesgos de déficit de almacenamiento de material excedente en DME autorizados para su uso en el tramo III.
