BITACORA ELECTRÓNICA DE OBRA

Confirma Bitacora: Si	Nro Informe: 37	Fecha Informe: 23 - 08 - 2023	Nombre De La Obra: Culminacion de Obra del Proyecto "Mejoramiento de la Carretera Rodriguez de Mendoza-Empalme PE-5N (La Calzada), Tramo: Selva Alegre - Empalme PE-5N (La Calzada)	Personal Encargado: MOISES EDISON CALDERON BELTRAN
---------------------------------	---------------------------	---	---	--

Panel Fotográfico de la Bitacora de Obras

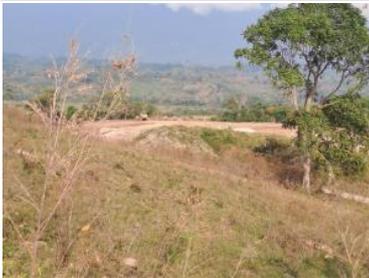
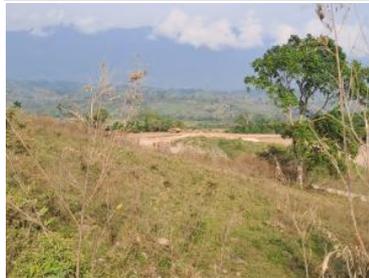
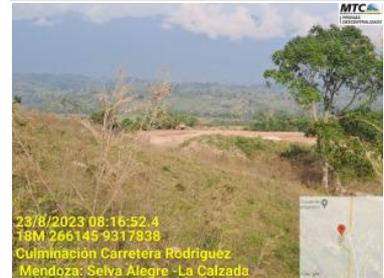
1

visita al DEM

conformación de una superficie compactada con maquinaria
es nuestro caso encontramos un tractor d6t

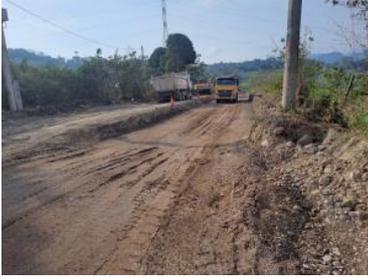
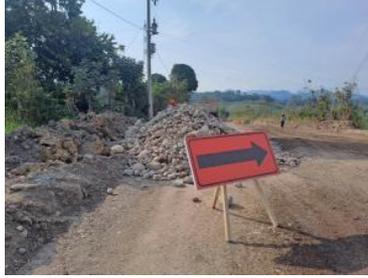
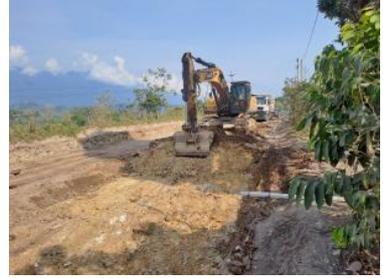
2

movimiento de tierras corte de sub rasante lado izquierdo
sucede lluvia moderada por media hora a la salida del periodo de labor 17:00 horas

no se cuenta con motoniveladora este lunes y martes por renuncia del operador
se efectúa el corte de sub rasante de progresiva 19+000 a 19+240 lado izquierdo mediante excavadora
la eliminación se realiza mediante volquetes

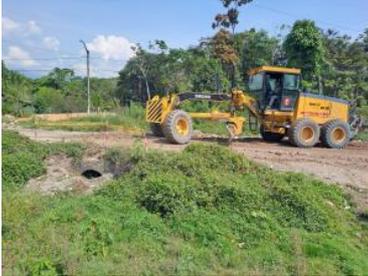
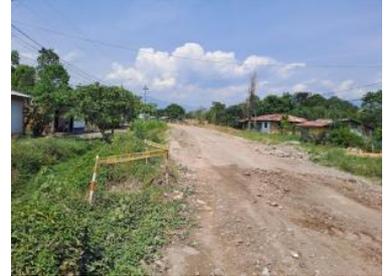
3

movimiento de tierras
obras provisionales

en la 13+750 a 13+380 se procede a escarificar y compactar la rasante
se instala barreas de desvío de tránsito, cuenta con vigía y señales de rutas alternativas de desvío
