BITACORA ELECTRÓNICA DE OBRA

INFORME Y/O REPORTE N°052_CONTRATO N°68-2023-MNT. TÚNEL MACHUPICCHU/NSCP.2023.
 EMPRESA CONTRATISTA: CONSORCIO CARRETERA CUSCO
 CONTRATO DE OBRA: N° 057-2021-MTC/ 20, del 07.06.2021
 Obra: "MEJORAMIENTO DE LA CARRETERA SANTA MARÍA - SANTA TERESA - PUENTE HIDROELÉCTRICA MACHUPICCHU, ITEM B.- CONSTRUCCIÓN DE TÚNEL Y ACCESOS".
 Monto Del Contrato: S/ 166,167,111.89 INCLUYE IGV
 Nuevo Monto Contractual: S/ 169,403,678.35 INCLUYE IGV: este monto es incluido y deducido por los Adicionales y deductivos vinculantes aprobados según RD.
 Plazo de Ejecución Contractual: 900 dc
 Inicio del Plazo Contractual: 23 de junio del 2021
 Término del Plazo Contractual: 9 de diciembre del 2023
 Suspensión de Plazo: 123 dc
 Nuevo Termino del Plazo: 31 de mayo del 2024
 SUPERVISOR: CONSORCIO SUPERVISOR SANTA TERESA
 CONTRATO DE CONSULTORÍA DE OBRA N° 035 -2021-MTC/20.2, del 19.03.2021.
 Monto del Contrato de Consultoría: S/. 14,391,447,86 INCLUYE IGV

DEL MONITOREO:
 -SEGUIMIENTO Y MONITOREO EN LAS OFICINAS DE SUPERVISIÓN Y CONTRATISTA.
 -SEGUIMIENTO Y MONITOREO LAS ACTIVIDADES PROGRAMADAS EN EL TÚNEL DEL KM6+240-KM8+027 Y ACCESOS.

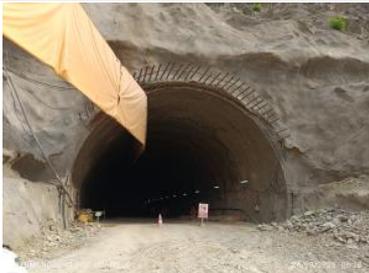
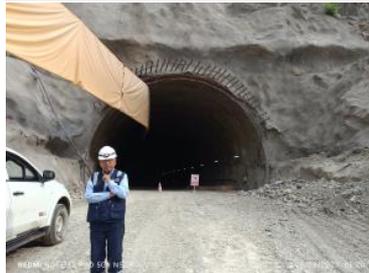
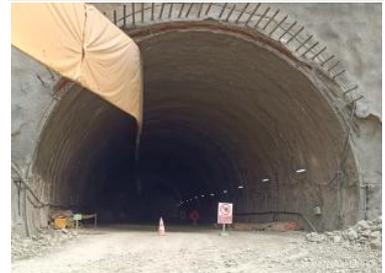
PROGRESIVA: KM7+905
PORTAL SALIDA HACIA LA BAHÍA DEL TÚNEL (ROCA TIPO V)

SIN ACTIVIDAD DE EXCAVACIÓN DE ROCA TIPO V EN PORTAL SALIDA HACIA LA BAHÍA DEL TÚNEL. SE APRECIA LA INSPECCIÓN DEL ESPECIALISTA DE GEOLOGÍA DE LA SUPERVISIÓN.

• Es necesario indicar que, en el tramo del Portal de Salida hacia la Bahía no se aprecia actividad de EXCAVACIÓN EN ROCA ST-V (RMRc <30) desde el 23.08.2023.

• Hoy 26.08.2023 tampoco hubo actividad en el frente de Excavación Roca Tipo V, Instalación de Cimbras, lanzamiento de Shotcrete del portal de salida hacia la bahía: KM7+905.

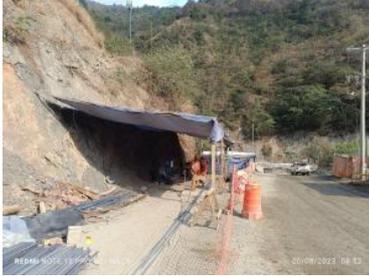
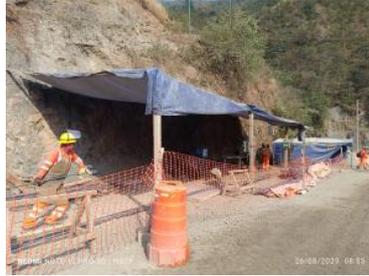
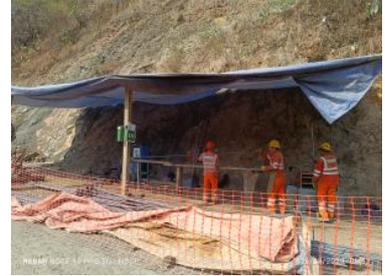
PROGRESIVA KM6+260 (ACCESO PROVISIONAL)
INSTALACIÓN DE ACOPIO TEMPORAL DE MATERIALES, TALLER PROVISIONAL DE CARPINTERÍA
METÁLICA Y MADERA.

MO: 1 PREVENCIÓNISTA, 1 CAPATAZ, 2 OPERARIOS, 3 OFICIALES.
EM: 2 AMOLADORAS, HERRAMIENTAS MANUALES.

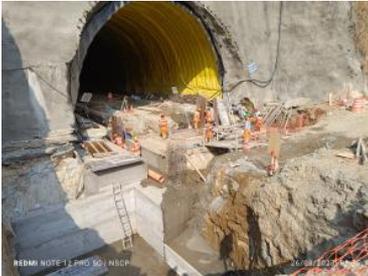
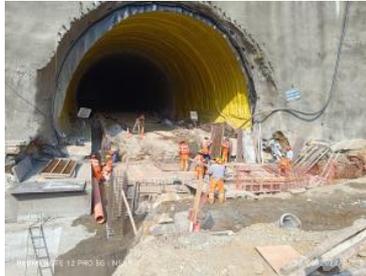
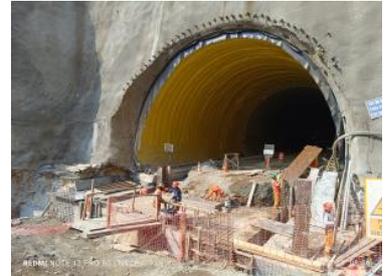
PROGRESIVA: KM6+245
ENCOFRADO, DISPOSICIÓN DE ACERO PARA ZAPATA DEL VERTEDERO, FALSO TÚNEL DE
ENTRADA Y CAJA DE ARQUETAS DE REGISTRO DE AGUAS DE FILTRACIÓN.
INSTALACIÓN DE TUBERÍA PVC DE \varnothing 300MM.

MO: 1 CAPATAZ, 7 OPERARIOS, 4 OFICIALES, 1 PEÓN, 1 PREVENCIÓNISTA.
EM: 4 AMOLADORAS, 2 TALADROS, HERRAMIENTAS MANUALES

- Excavación, vaciado con concreto el solado de la poza de vertedero y la zapata del falso túnel de entrada, control topográfico del fondo de la excavación en turno diurno; en el turno Noche se realizó el encofrado para el vertedero y disposición de acero para la zapata: KM6+245.50.

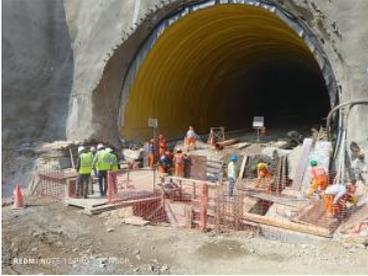
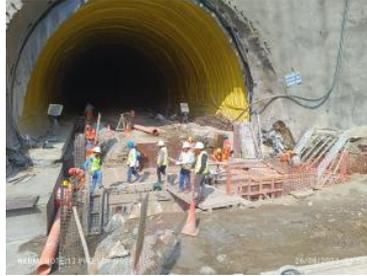
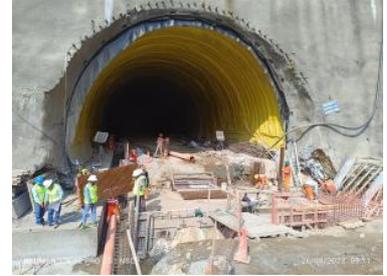
PROGRESIVA: KM6+245
ENCOFRADO, DISPOSICIÓN DE ACERO PARA ZAPATA DEL VERTEDERO, FALSO TÚNEL DE ENTRADA Y CAJA DE ARQUETAS DE REGISTRO DE AGUAS DE FILTRACIÓN.
INSTALACIÓN DE TUBERÍA PVC DE \varnothing 300MM.

MO: 1 INGENIERO ESPECIALISTA EN TOPOGRAFÍA DEL CONTRATISTA, 1 INGENIERO ASISTENTE DE TOPOGRAFÍA DEL CONTRATISTA, 1 ASISTENTE TOPOGRÁFICO DEL CONTRATISTA, 1 INGENIERO ASISTENTE OBRAS DE ARTE, 1 CAPATAZ, 7 OPERARIOS, 4 OFICIALES, 1 PEÓN, 1 PREVENCIÓNISTA.
EM: 4 AMOLADORAS, 2 TALADROS, HERRAMIENTAS MANUALES

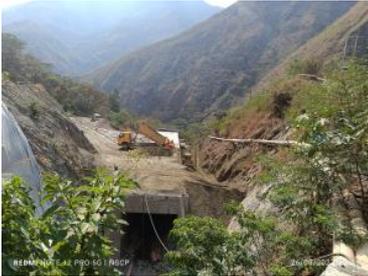
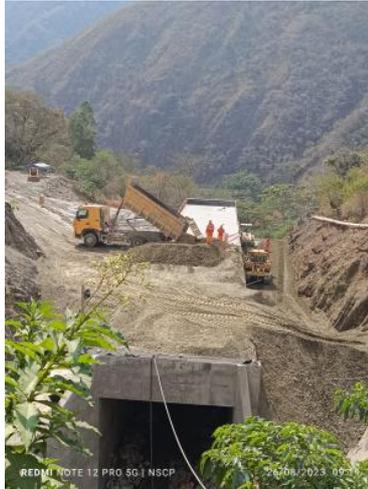
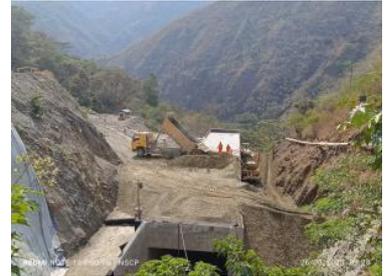
PROGRESIVA: KM6+200
 RELLENO Y COMPACTADO DEL LADO LATERAL DERECHO DE ALCANTARILLA MCA 5x5M.
 SELLADO DE FISURAS DE LA PARTE SUPERIOR (INTERNA Y EXTERNA) DE LA ALCANTARILLA.
 IMPERMEABILIZACIÓN DEL LADO SUPERIOR Y EL LADO LATERAL DERECHO DE LA ALCANTARILLA.

SE APRECIA EL RELLENO Y COMPACTADO CON MATERIAL ZARANDEADO EN EL LADO LATERAL DERECHO DE LA ALCANTARILLA MCA DE 5x5M. SELLADO DE LA FISURAS INTERNAS DEL LADO SUPERIOR DE LA ALCANTARILLA.
 MO: 1 INGENIERO ASISTENTE DE OBRAS DE ARTE, 1 TÉCNICO DE LABORATORIO CONTRATISTA, 1 CAPATAZ, 7 OPERADORES, 3 OFICIALES, 2 PEONES, 1 VIGÍA.
 EM: 1 TRACTOR SOBRE ORUGA, 1 RODILLO COMPACTADOR LISO, 1 MINICARGADOR, 2 RODILLOS COMPACTADORES VIBRATORIOS MANUAL, 4 VOLQUETES, HERRAMIENTAS MANUALES, 1 EQUIPO COMPLETO PARA LA DENSIDAD DE CAMPO - MÉTODO CONO DE ARENA, 1 INSTRUMENTO DE INYECCIÓN PARA SELLAR FISURAS, PINTADO PARA IMPERMEABILIZAR.

- Conformación de Relleno manual del lado derecho de alcantarilla MCA 5mx5m, impermeabilización lado superior y lado lateral derecho de la alcantarilla, sellado de fisura lado superior de la alcantarilla ubicada en el KM6+200, el contratista está solicitando mayor metrado para los aleros de entrada, solicitud indicada en el asiento del cuaderno de obra N°1033 de fecha 11.08.2023 y corregida con Asiento N°1042 de fecha 16.08.2023 cabe indicar que la solicitud a los mayores metrados se mantiene con la fecha de 11.08.2023, cabe indicar que el contratista realizando su informe de sustento para presentar a la supervisión

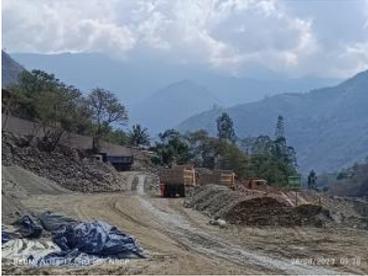
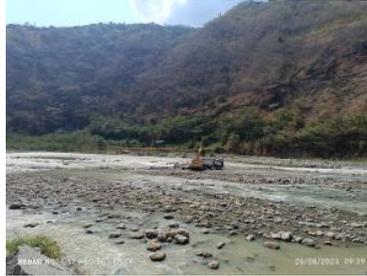
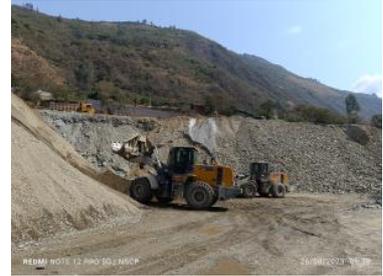
MO: 1 PREVENCIONISTA, 1 CAPATAZ, 15 OPERADORES, 1 PERSONAL DE PISO, 1 VIGÍA O CONTROLADOR.
EM: 3 CARGADORES FRONTALES, 1 ZARANDA, 2 EXCAVADORA SOBRE ORUGA, 9 VOLQUETES, 1 CISTERNA PARA AGUA.

- Zarandeo de material excavado para relleno (ambos turnos diurno-nocturno), eliminación de material residual y excavado, acopio de material excavado; transporte de agregado acopiado hacia la planta de concreto, encausamiento y acceso del río, extracción y acopio de agregado de la Cantera Santa Rosa: KM4+980.

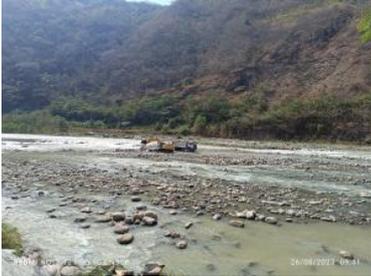
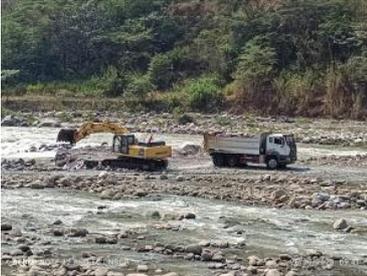
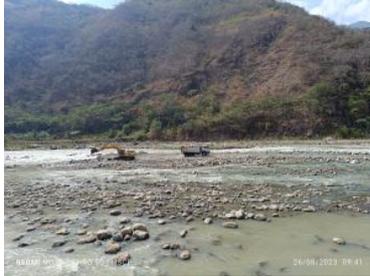
PROGRESIVA: KM 4+980
EXTRACCIÓN DE MATERIAL PARA AGREGADO DE LA CANTERA SANTA ROSA.

MO: 1 CAPATAZ, 1 PERSONAL DE PISO, 4 OPERADORES.
EM: 1 EXCAVADORA SOBRE ORUGA, 3 VOLQUETES.

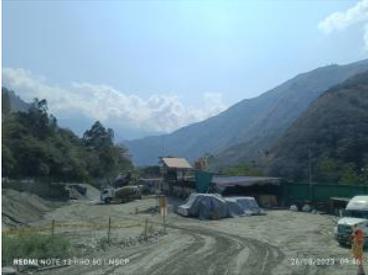
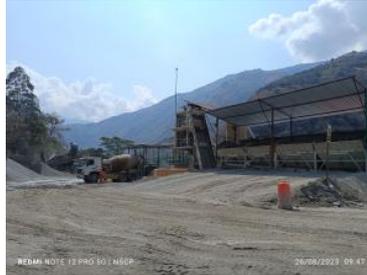
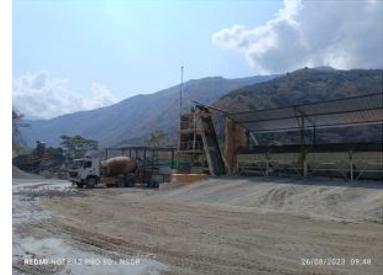
PROGRESIVA: KM4+980
PLANTA DE CONCRETO
PREPARACIÓN DE SHOTCRETE PARA EL TÚNEL.

PRODUCCIÓN DE SHOTCRETE CON SU RESPECTIVO CONTROL DE CALIDAD. SE APRECIA ABASTECIMIENTO DE CEMENTO.
MO: 1 INGENIERO ESPECIALISTA DE INSTALACIONES TÚNEL, 1 INGENIERO ASISTENTE DEL ESPECIALISTA DE INSTALACIONES TÚNEL, 1 TÉCNICO DE CONTROL DE CALIDAD, 1 LABORATORISTA, 2 AUXILIARES DE CONTROL DE CALIDAD, 5 OPERADORES.
EM: 1 CARGADOR FRONTAL, 4 MIXER, PLANTA DE CONCRETO, 1 EQUIPO COMPLETO DE CONO DE ABRAMS PARA MEDIR EL SLUMP, HERRAMIENTAS MANUALES.

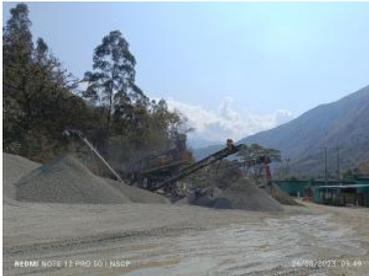
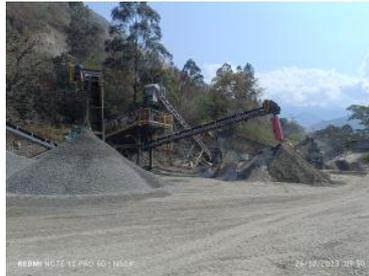
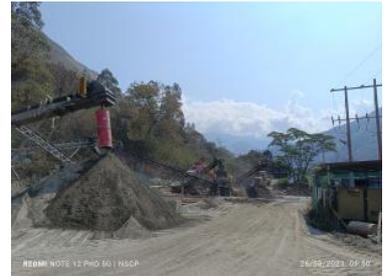
PROGRESIVA: KM 4+980
PLANTA TRITURADORA (CHANCADORA).
PRODUCCIÓN DE AGREGADO.

SE APRECIA LAS FAJAS, MOTORES, Y TODOS LOS COMPONENTES DE LA PLANTA TRITURADORA EN FUNCIONAMIENTO PARA LA PRODUCCIÓN DE AGREGADO.
MO: 1 INGENIERO ESPECIALISTA DE INSTALACIONES TÚNEL, 1 INGENIERO ASISTENTE DEL ESPECIALISTA DE INSTALACIONES TÚNEL, 1 TÉCNICO DE CONTROL DE CALIDAD, JEFE DE PLANTA TRITURADORA, 2 SOLDADORES, 2 MECÁNICOS, 2 OPERADORES DE LA PLANTA TRITURADORA, 2 ELECTRICISTA, 1 ADMINISTRATIVO, 4 OPERADORES.
EM: 1 CARGADOR FRONTAL, 2 SOLDADORES, 1 COMPRESORA, 3 VOLQUETES, HERRAMIENTAS MANUALES.

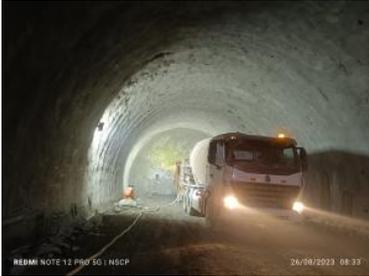
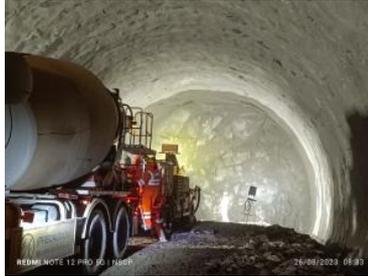
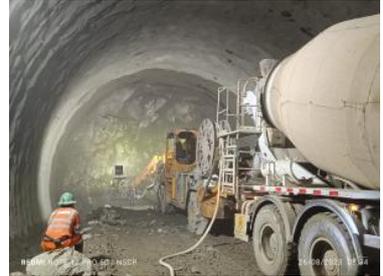
PROGRESIVA: KM7+440.50-KM7+443
 EXCAVACIÓN DE ROCA TIPO IV EN BAHÍA HACIA PORTAL DE SALIDA.
 ELIMINACIÓN DE ROCA TIPO IV.
 INSTALACIÓN DE PERNOS, CIMBRAS PARA ROCA TIPO IV.
 LANZAMIENTO DE SHOTCRETE PARA PARA REFUERZO DEL ÁREA EXCAVADA Y DE LA CIMBRA.

SE CONTINUA CON LA EJECUCIÓN DEL ADICIONAL N°10. SE APRECIA PERFORACIÓN, VOLADURA, EXCAVACIÓN DE ROCA TIPO IV EN BAHÍA HACIA PORTAL DE SALIDA DEL TÚNEL, INSTALACIÓN DE PERNOS, ELIMINACIÓN DE ROCA TIPO IV, CIMBRAS PARA ROCA TIPO IV, LUEGO DE LA VERIFICACIÓN DE LAS ACTIVIDADES Y PREVIA LA AUTORIZACIÓN DE LA SUPERVISIÓN SE PROCEDE A REALIZAR EL LANZAMIENTO DE SHOTCRETE PARA REFUERZO DEL ÁREA EXCAVADA Y DE LA CIMBRA INSTALADA; ACTIVIDADES QUE SE VIENEN REALIZANDO EN LOS TURNOS DIURNO Y NOCTURNO.
 SE APRECIO LA VERIFICACIÓN DE LOS TRABAJOS POR PARTE LA SUPERVISIÓN.
 MO: 1 INGENIERO ESPECIALISTA DE CONTROL DE CALIDAD, 1 INGENIERO ESPECIALISTA DE TÚNEL DEL CONTRATISTA, 1 INGENIERO ASISTENTE DE PRODUCCIÓN, 1 PREVENCIONISTA (SSOMA), 1 CAPATAZ, 16 OPERADORES, 1 OPERARIO, 4 OFICIALES, 1 TÉCNICO ELECTRICISTA, 1 MECÁNICO, 1 VIGÍA, 1 TOPOGRAFO, 1 AUXILIAR DE TOPOGRAFÍA, 1 AYUDANTE DE TOPOGRAFÍA.
 EM: 1 MARTILLO HIDRÁULICO (PICOTÓN), 1 JUMBO, 1 TELEHANDLER, 1 EQUIPO ROBOTIZADO PARA LANZAMIENTO DE SHOTCRETE, 3 MIXERES, HERRAMIENTAS MANUALES, ESTACIÓN TOTAL ROBOTICA, 1 EXCAVADORA SOBRE ORUGA, 2 CARGADORES FRONTALES, 6 VOLQUETES.

- Actividad en el frente de Excavación de Roca Tipo IV, Instalación de pernos, Cimbras para roca Tipo IV, lanzamiento de Shotcrete de la Bahía-Portal Salida (Adicional N°10 (ambos turnos diurno-nocturno) cabe resaltar que, al realizar voladura en promedio de avance es de 2 a 3 metros: KM 7+438.50-KM7+440.

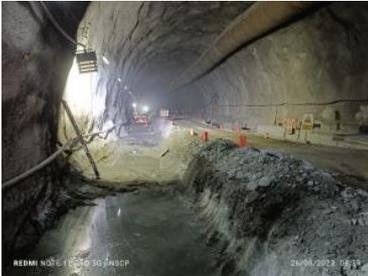
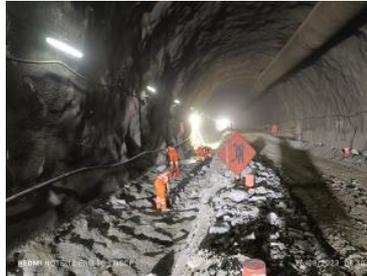
PROGRESIVA: KM7+115-KM7+300
EXCAVACIÓN PARA SOLADO DE ZAPATA DEL TÚNEL.

SE APRECIA TRABAJOS DE EXCAVACIÓN MANUAL PARA SOLADO DE ZAPATA IZQUIERDA DEL TÚNEL.
MO: 1 CAPATAZ, 1 OFICIAL, 3 PEONES.
EM: HERRAMIENTAS MANUALES.

- se aprecia trabajos de excavación manual para solado de zapata izquierda del túnel: km7+115-km7+250.
- Hoy 26.08.2023 no se ejecutó las actividades de Impermeabilización en el Túnel, en el frente de Portal de Salida hacia Bahía de la Excavación para Roca Tipo V.

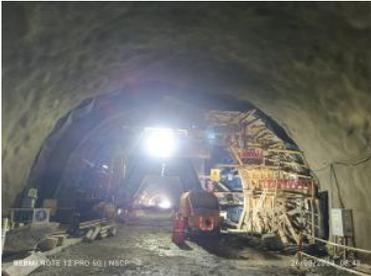
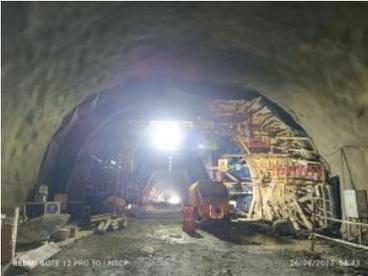
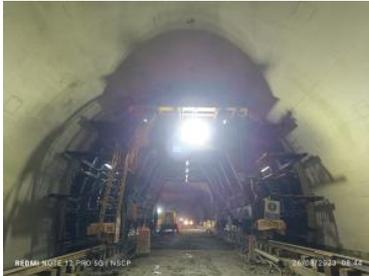
PROGRESIVA: KM7+053.92-KM7+065.90
FRAGUADO DE CONCRETO F'C=300KG/CM PARA REVESTIMIENTO DEL TÚNEL.

EL FRAGUADO DE CONCRETO F'C=300KG/CM PARA REVESTIMIENTO DEL TÚNEL TIENE UN TIEMPO DE 18 HORAS; PREVIO EVALUACIÓN DE RESULTADOS DE LOS ENSAYOS DE ROTURA DEL CONCRETO A LAS 18H (ENSAYOS PARA CONTROL INTERNO DEL CONTRATISTA), Y EN COORDINACIÓN CON LA SUPERVISIÓN SE PROCEDE A DESENCOFRAR.

• Encofrado, vaciado de concreto revestimiento f'c=300kg/cm3 del túnel: KM7+053.92- KM7+065.90.
