BITACORA ELECTRÓNICA DE OBRA

Confirma Bitacora:	Nro Infor me:	Fecha Infor me:	Nombre De La Obra:	Personal Encargado:	
Si	42 soritor	29 - 08 - 2023	Culminacion de Obra del Proyecto "Mejoramiento de la Carretera Rodriguez de Mendoza-Empalme PE-5N (La Calzada), Tramo: Selva Alegre - Empalme PE-5N (La Calzada)	MOISES EDISON CALDERON BELTRAN	
Foto Bitacora:	Foto Bitacora 2:	Foto Bitacora 3:	Foto Bitacora 4:	Foto Bitacora 5:	Foto Bitacora 6:

Panel Fotográfico de la Bitacora de Obras

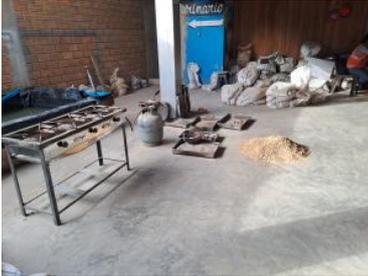
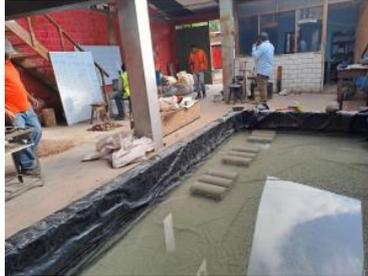
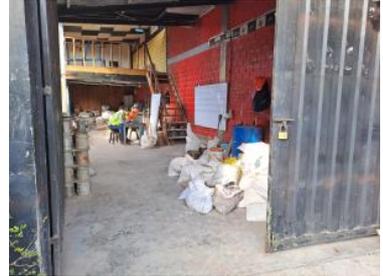
1

visita al laboratorio de la contratista

se revisa las propiedades de canteras al encontrar suelos de diferente denominación zona cañaverl
se verifica 9 probetas de concreto para su verificación de resistencia de diseño 7 días
se verifica elempleo de aditivo plastificante chema y cemento tipo lco Pacasmayo.

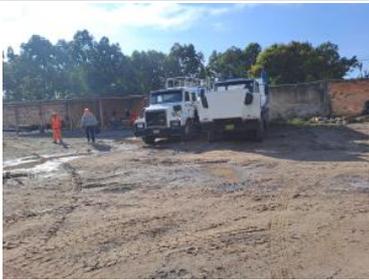
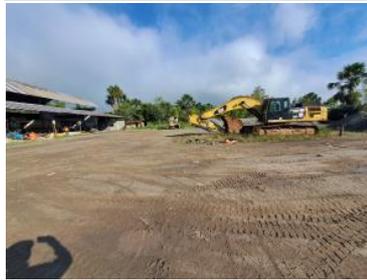
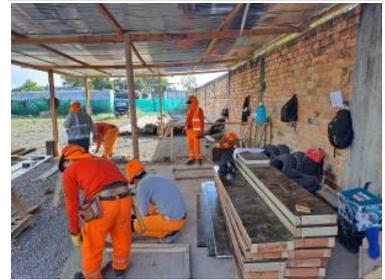
2

visita a patio de maquinaria
taller de carpintería para las obras de arte

se verifica la presencia de: 02 cisterna, excavadora, hormigonera, acero, alambre y taller de carpintería

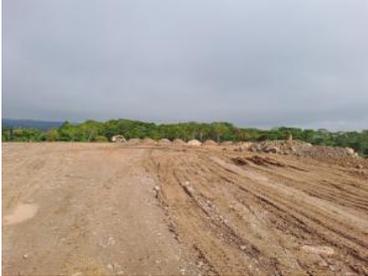
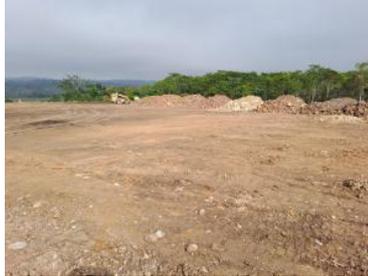
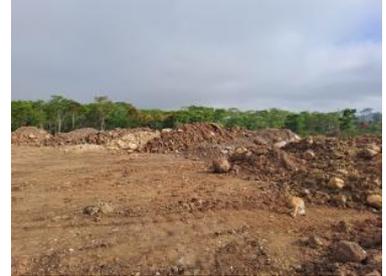
3

visita la DEM

se verifica labores con minicargador para desplazar los montículos del volteo de tierras eliminadas se verifica que cuenta con un personal en labor de controlador y contabilizador del ingreso de volquetes a esta zona.

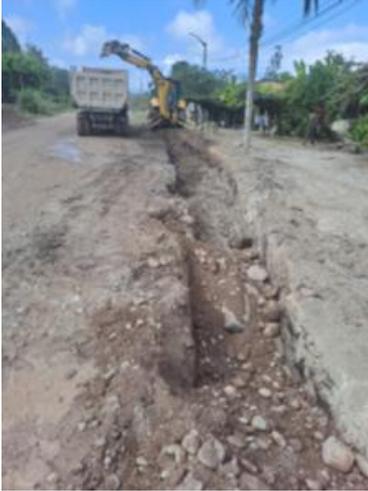
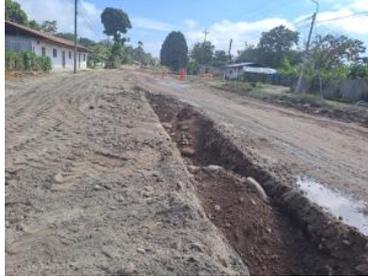
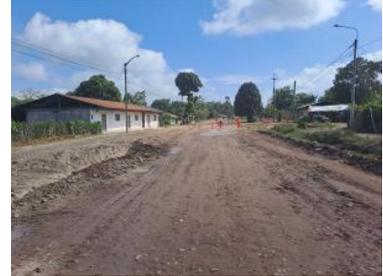
4

drenaje
obras provisionales

se verifica la ejecución de zanja y eliminación del material de corte
se verifica la implementación de barreras temporales de seguridad vial

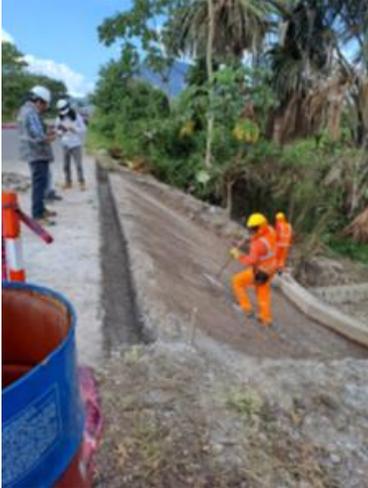
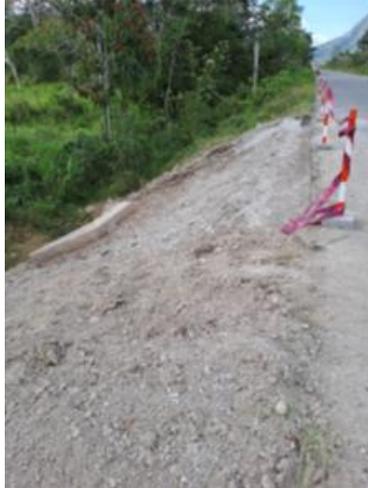
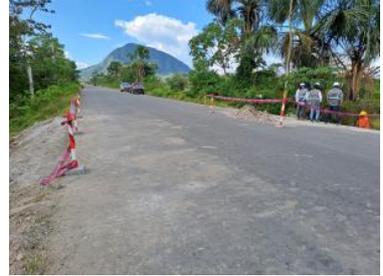
5

drenaje
obras provisionales

primer día de intervención en revestimiento de cabezales de alcantarillas progresiva 0+250 izquierdo y derecho
se verifica la señalización vial : vigía, zona acordonada, cartel informativo y comunicación radial.

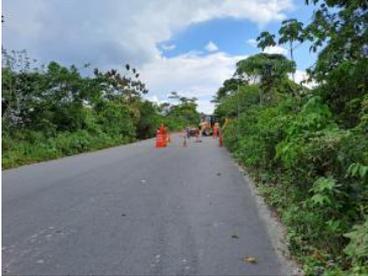
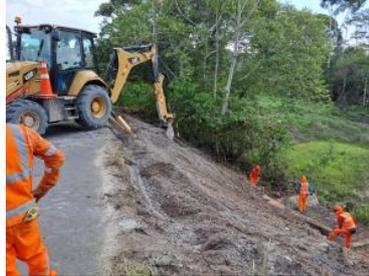
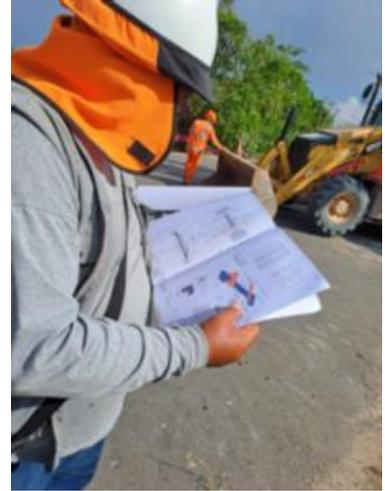
6

- 1.- Drenaje
- 2.- Obras Preliminares

se realiza los preparativos para la protección a los cabezales de alcantarillas 00+250
se instala señales de seguridad vial en 100 mt alrededor
