BITACORA ELECTRÓNICA DE OBRA

Confirma Bitacora:	Nro Informe:	Fecha Informe:	Nombre De La Obra:	Personal Encargado:
Si	156-2023-ABAN-CAY-NACM-ESC-DO-PVN-MTC	29-08-2023	Construcción de la Vía de Evitamiento a la Ciudad de Abancay	CUTIPA MONZON NESTOR ARNULFO

INFORME N° 156-2023-ABANCAY-NACM-ESC-DO PVN-MTC
 REPORTE DEL MARTES 29 DE AGOSTO DEL 2023
 CONTRATISTA : CHINA RAILWAY TUNNEL GROUP CO., LTD SUCURSAL DEL PERÚ / CONTRATO N° 019-2021-MTC/20.2
 SUPERVISION: CONSORCIO SUPERVISOR CIUDAD ABANCAY / CONTRATO N° 017-2020-MTC/20.2
 ESTADO DE LA OBRA : EN EJECUCION.
 CLIMA: NUBLADO POR LA MAÑANA Y MUY SOLEADO DESPEJADO POR LA TARDE.

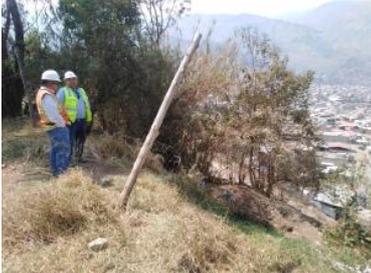
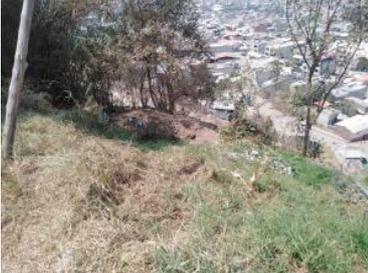
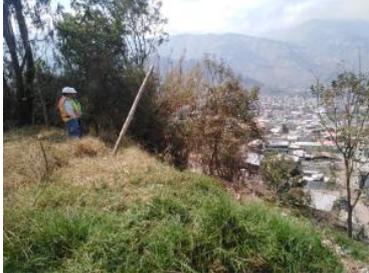
1

UBICACION: PROGRESIVA KM 5+950 L/I
CON EL ESPECIALISTA EN SSOMA ING. JAIME PRIETO

VERIFICACION DE LA EXISTENCIA DE SILO ARTESANAL POR ENCIMA DE LA BANQUETA DE CORTE

EN LA PROGRESIVA KM 5+950 L/I SE TIENE UN SILO DE DESAGUE QUE UTILIZAN 12 VIVIENDAS, ESTO EN LA PARTE ALTA DE LA BANQUETA DE CORTE.
 MOTIVO POR EL CUAL SE TIENE DESPRENDIMIENTO DE PARTE DEL CORTE POR LAS FILTRACIONES DE LAS AGUAS SERVIDAS, DENTRO DEL DERECHO DE VIA.
 SE RECOMIENDA EVALUAR A LA SUPERVISION Y EL CONTRATISTA CON SUS INGENIEROS RESPECTIVOS POR ESPECIALIDAD, DE REUBICAR ESTOS SILOS DE DESAGUE, EN LA PARTE MAS ALTA, ESTOTAMBIEN EN COORDINACION CON DERECHO DE VIA PARA VERIFICACIONDE LAS AFECTACIONES.

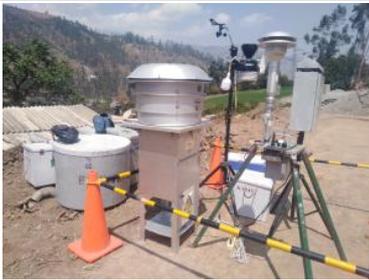
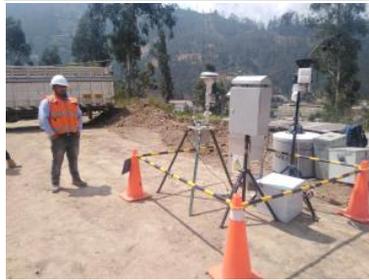
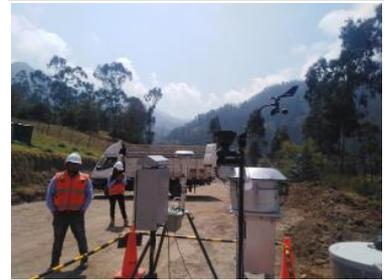
2

UBICACION: PROGRESIVA KM 11+900

ESTACION DE CONTROL DE CONTAMINACION SONORA Y DE EMISION DE POLVOS
RESUSPENDIDOS

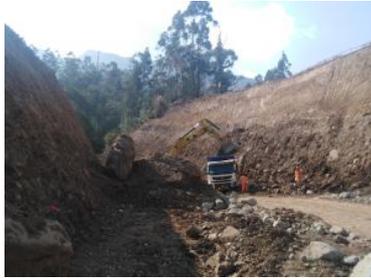
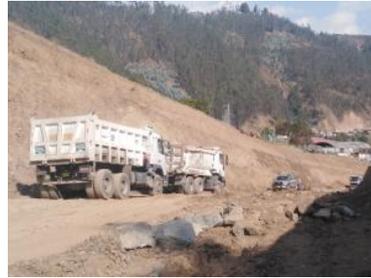
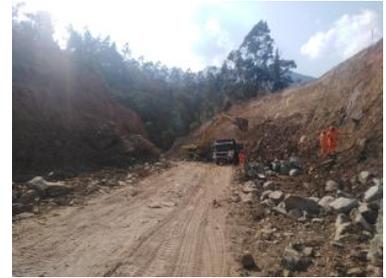
3

UBICACION: PROGRESIVA KM 12+300

MOVIMIENTO DE TIERRAS - CORTE EN PLATAFORMA

01 EXCAVADORA S/O
16 VOLQUETES DE 15 M3
01 CAMION CISTERNA DE AGUA

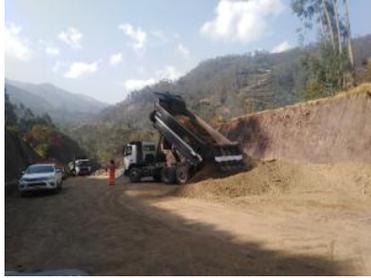
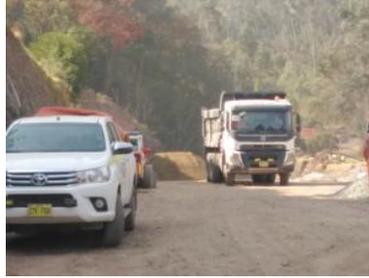
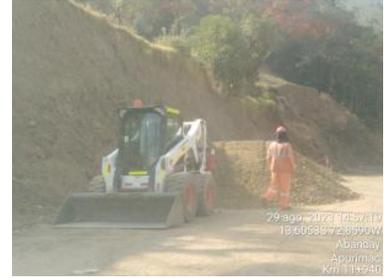
4

UBICACION: PROGRESIVA KM 11+960

MATERIAL DE RELLENO

ACOPIO DE MATERIAL PARA RELLENO ESTRUCTURAL DE ALCANTARILLA

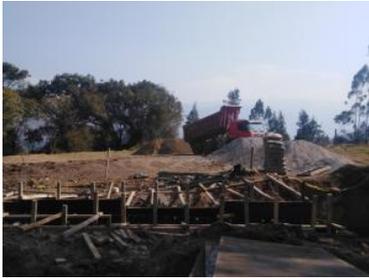
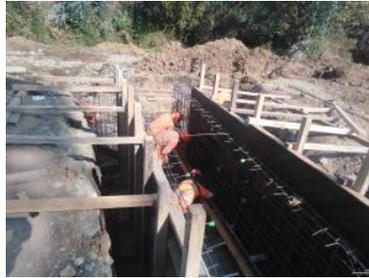
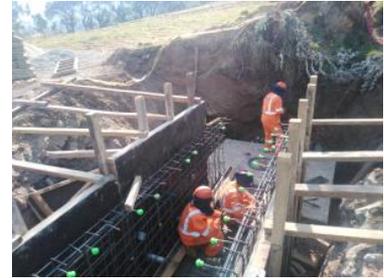
5

UBICACION: PROGRESIVA KM 11+718

OBRAS DE ARTE - ALCANTARILLA TIPO MARCO DE CONCRETO ARMADO DE 1 X 1 M

HABILITADO DE ACERO Y ENCOFRADO DE LOSA DE FONDO Y MUROS

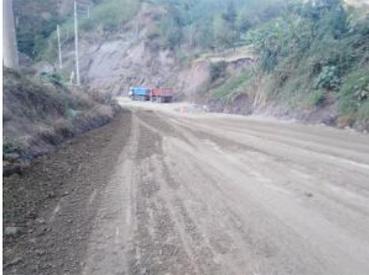
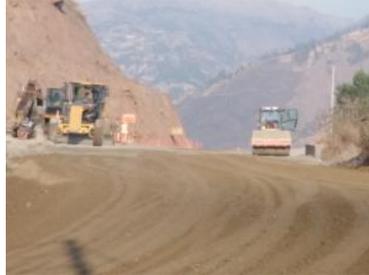
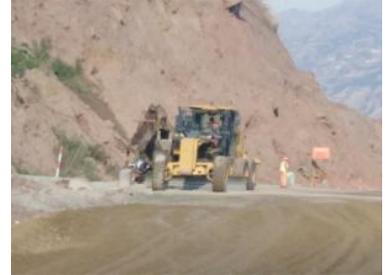
6

UBICACION: PROGRESIVA KM 3+300

MOVIMIENTO DE TIERRAS

PERFILADO Y COMPACTADO DE SUB RASANTE

01 MOTONIVELADORA
01 CAMION CISTERNA DE AGUA
01 RODILLO LISO VIBRATORIO

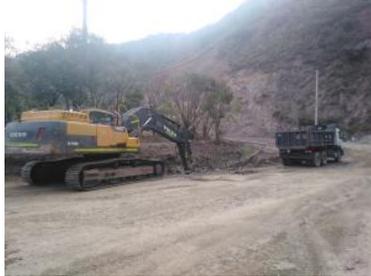
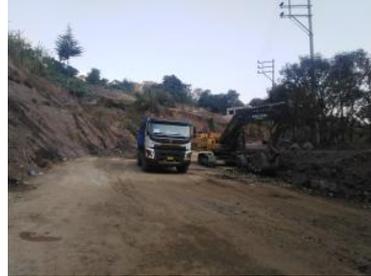
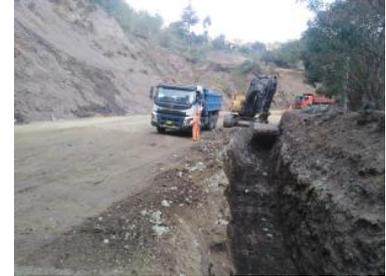
7

UBICACION: PROGRESIVA KM 3+210

SECTOR DE ACOLCHONAMIENTO

EXCAVACION DE ZANJA PARA SUB DREN CON OVER

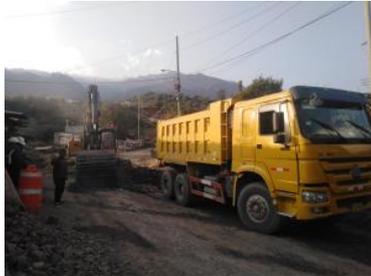
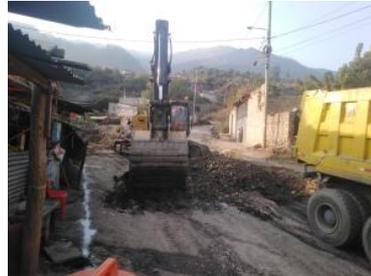
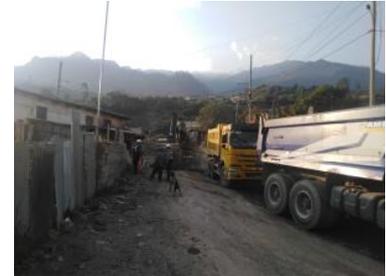
8

UBICACION: PROGRESIVA KM 0+280

MOVIMIENTO DE TIERRAS - CORTE EN SECCION DE PLATAFORMA

01 EXCAVADORA S/O
21 VOLQUETES DE 15 M3
01 CAMION CISTERNA DE AGUA
