BITACORA ELECTRÓNICA DE OBRA

Confirma Bitacora: Si	Nro Informe: 46	Fecha Informe: 01 - 09 - 2023	Nombre De La Obra: Culminacion de Obra del Proyecto "Mejoramiento de la Carretera Rodriguez de Mendoza-Empalme PE-5N (La Calzada), Tramo: Selva Alegre - Empalme PE-5N (La Calzada)	Personal Encargado: MOISES EDISON CALDERON BELTRAN
---------------------------------	---------------------------	---	---	--

Panel Fotográfico de la Bitacora de Obras

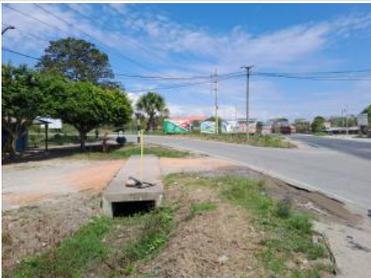
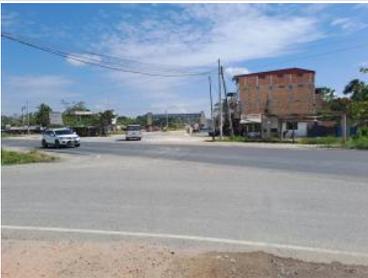
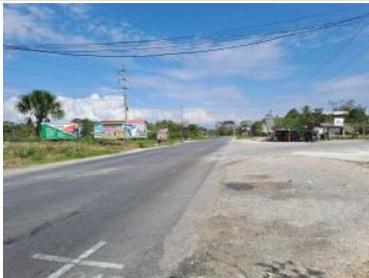
1

situacional de km 0+00 tramo I

Reunión de trabajo por postes de interferencia en km 0+00

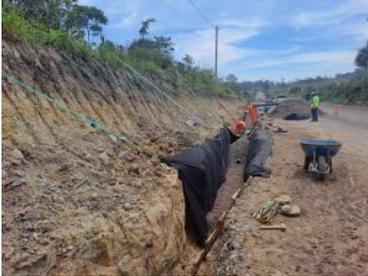
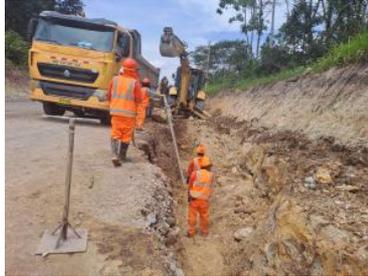
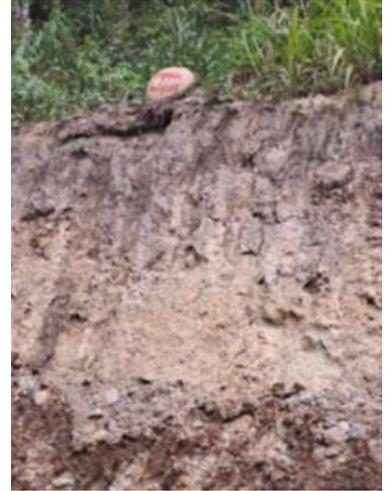
2

Drenaje

18+500 a 18+400 elaboración de sub dren lado derecho: excavación, compactación por capas, colocación de tubería perforada colocación de geotextil, relleno con filtro, sellado de geotextil y compactado final

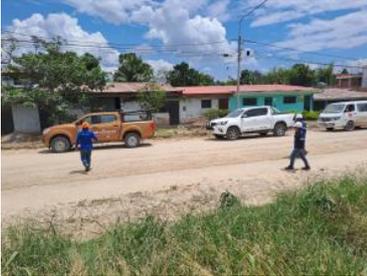
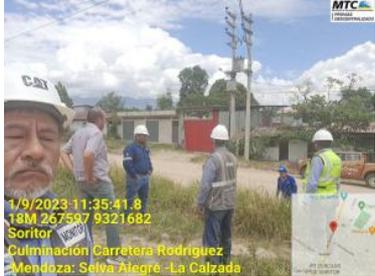
3

Reunión de trabajo en solucionar cruce de cable aéreo eléctrico

prog 11+200
se requiere que cable gane altura pese a que se acerca a líneas de mediana tensión
se toca el punto de colocar poste de 11 m en zona de derrame de talud

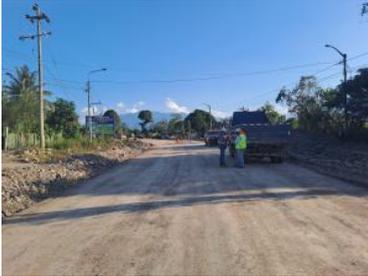
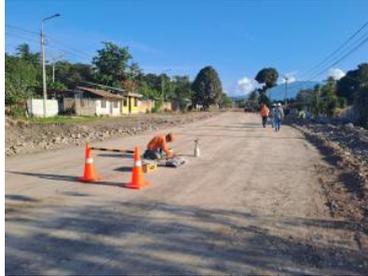
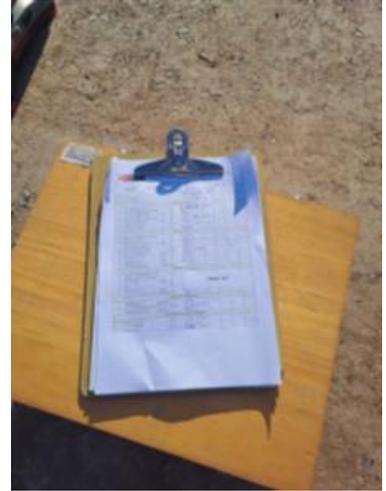
4

Movimiento de tierras: control de calidad en sub rasante

control de calidad en progresiva 14+300 observando la ejecución del ensayo por la contratista la supervisión recoge los apuntes de los mismos para este momento ya se había realizado el ensayo de flexión por viga benkelman

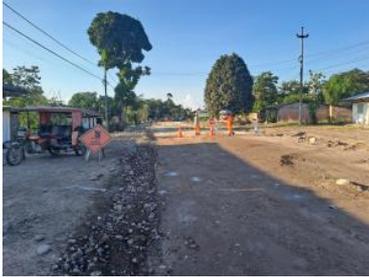
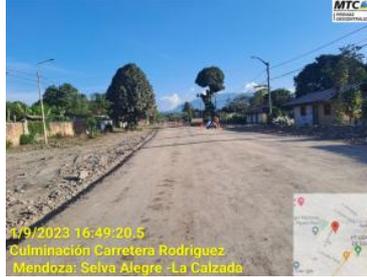
5

Obras Provisionales

verificación de ejecución de señales preventivas y disuasivas de control provisional vial el progresiva 14+100

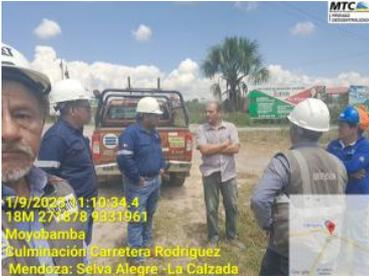
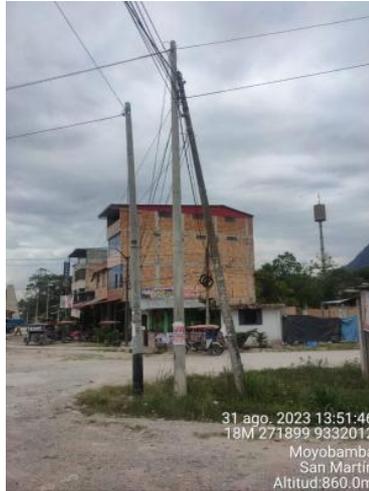
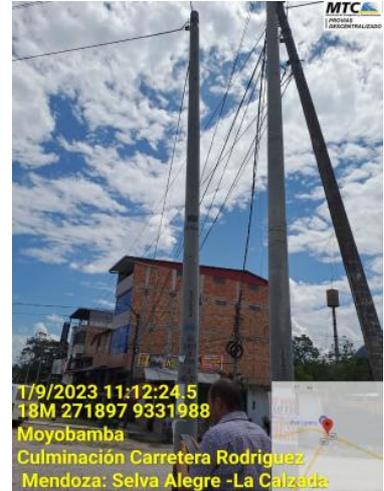
6

mesa de trabajo con Electro oriente y derecho de via

identificación de tres postes a reubicar en progresiva 0+00
