## BITACORA ELECTRÓNICA DE OBRA

<b>Confirma Bitacora:</b> Si	<b>Nro Informe:</b> 061 CON T68- 2023	<b>Fecha Informe:</b> 06 - 09 - 2023	<b>Nombre De La Obra:</b> Mejoramiento de la Carretera Santa María- Santa Teresa - Puente Hidroeléctrica Machu Picchu Carretera	<b>Personal Encargado:</b> NATALY SUSI CABALLON PAUCAR		
<b>Foto Bitacora:</b>	<b>Foto Bitacora 2:</b>	<b>Foto Bitacora 3:</b>	<b>Foto Bitacora 4:</b>	<b>Foto Bitacora 5:</b>	<b>Foto Bitacora 6:</b>

EMPRESA CONTRATISTA: CONSORCIO CARRETERA CUSCO  
 CONTRATO DE OBRA: N° 057-2021-MTC/ 20, del 07.06.2021  
 Obra: "MEJORAMIENTO DE LA CARRETERA SANTA MARÍA - SANTA TERESA - PUENTE HIDROELÉCTRICA MACHUPICCHU, ITEM B.- CONSTRUCCIÓN DE TÚNEL Y ACCESOS".  
 Monto Del Contrato: S/ 166,167,111.89 INCLUYE IGV  
 Nuevo Monto Contractual: S/ 169,403,678.35 INCLUYE IGV: este monto es incluido y deducido por los Adicionales y deductivos vinculantes aprobados según RD.  
 Plazo de Ejecución Contractual: 900 dc  
 Inicio del Plazo Contractual: 23 de junio del 2021  
 Término del Plazo Contractual: 9 de diciembre del 2023  
 Suspensión de Plazo: 123 dc  
 Nuevo Termino del Plazo: 31 de mayo del 2024  
 SUPERVISOR: CONSORCIO SUPERVISOR SANTA

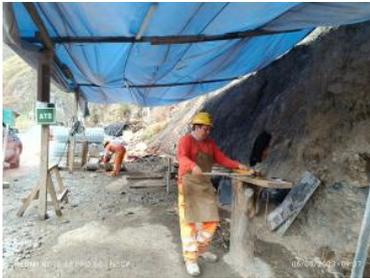
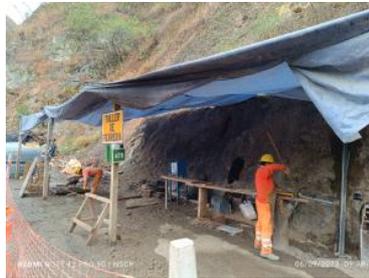
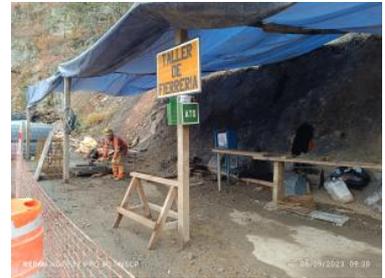
PROGRESIVA KM6+260 (ACCESO PROVISIONAL)  
ACOPIO TEMPORAL DE MATERIALES, TALLER TEMPORAL DE CARPINTERÍA METÁLICA Y MADERA.

MO: 1 PREVENCIÓNISTA, 1 CAPATAZ, 2 OPERARIOS, 2 OFICIALES.  
EM: 2 AMOLADORAS, HERRAMIENTAS MANUALES.

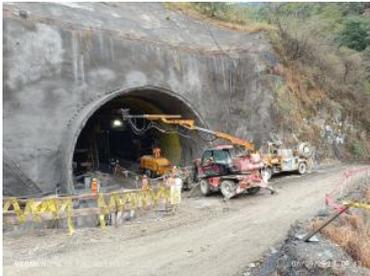
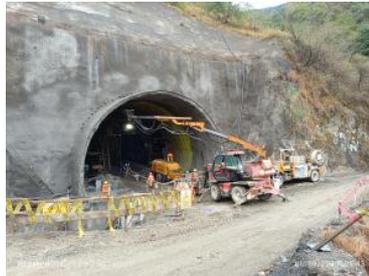
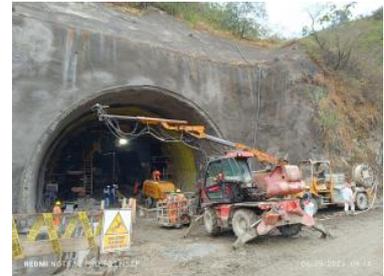
PROGRESIVA: KM6+240.73-KM6+245.53  
LANZAMIENTO DE SHOTCRETE EN LA ARMADURA DEL FALSO TÚNEL DE ENTRADA.

SE REALIZA LANZAMIENTO DE SHOTCRETE EN EL ÁREA EXTERNA DE LA ARMADURA DEL FALSO TÚNEL.  
MO: 1 INGENIERO ESPECIALISTA TÚNEL, 1 TOPÓGRAFO, 2 ASISTENTES DE TOPOGRAFÍA, 1 CAPATAZ TÚNEL , 2 SOLDADORES, 1 OPERARIO, 4 OFICIALES, 4 OPERADORES.  
EM: 1 TELEHANDLER, 3MIXER, 2 SOLDADORAS, 1 ESTACIÓN TOTAL, MINI PRISMAS, HERRAMIENTAS MANUALES.

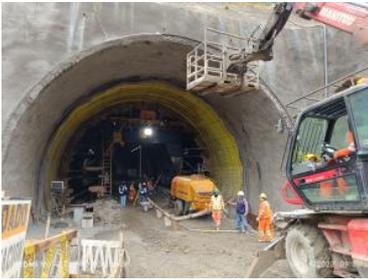
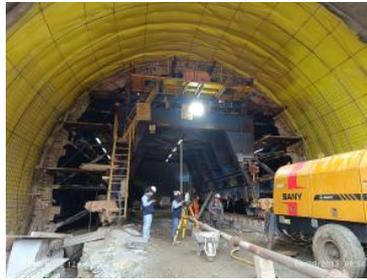
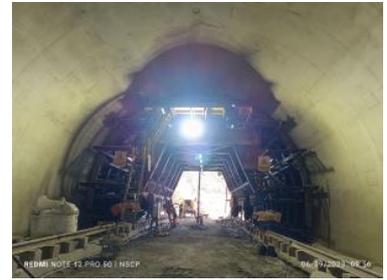
3

PROGRESIVA: KM6+251.98-PK6+263.93  
ENCOFRADO, VACIADO DE CONCRETO F'C=300KG/CM PARA REVESTIMIENTO DEL TÚNEL.  
VERIFICACIÓN DE LA SUPERVISIÓN DE LAS ACTIVIDADES.

ENCOFRADO, VACIADO DE CONCRETO REVESTIMIENTO F'C=300KG/CM<sup>3</sup> DEL TÚNEL DEL (SECCIÓN DEL ENCOFRADO METÁLICO DE 12M Y CARRO TRANSPORTADOR), PREVIA AUTORIZACIÓN RESPECTIVA DE LA SUPERVISIÓN SE PROCEDERÁ A VACIAR EL CONCRETO; TAMBIÉN SE REALIZA EL CONTROL DE CALIDAD DEL CONCRETO. EL VACIADO INICIO A LAS 10:30AM.

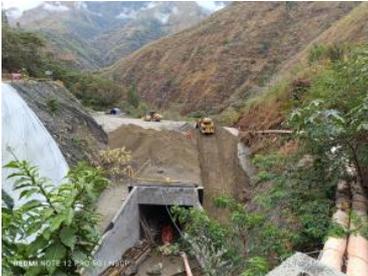
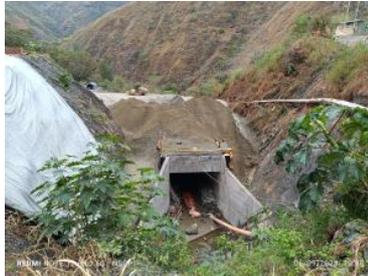
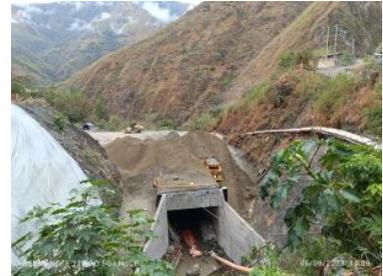
PROGRESIVA: KM6+200  
CONFORMACIÓN DE RELLENO DE ALCANTARILLA MCA 5x5M.  
IMPERMEABILIZACIÓN DE LA ALCANTARILLA MCA 5x5M.  
INSPECCIÓN DE SUPERVISIÓN DE LAS ACTIVIDADES EN LA ALCANTARILLA.

SE APRECIA IMPERMEABILIZACIÓN DEL LADO LATERAL DERECHO Y ATERO, ASIMISMO RELLENO Y COMPACTADO CON MATERIAL ZARANDEADO EN LA ALCANTARILLA MCA DE 5x5M.  
MO: 1 INGENIERO ESPECIALISTA DE HIDROLOGÍA E HIDRÁULICA DE SUPERVISIÓN, 1 INGENIERO DE CONTROL DE CALIDAD DE SUPERVISIÓN, 1 INGENIERO DE IMPACTO AMBIENTAL DE SUPERVISIÓN, 1 INGENIERO DE OBRAS DE ARTE, 1 TÉCNICO DE LABORATORIO CONTRATISTA DE SUPERVISIÓN, 1 TÉCNICO DE LABORATORIO CONTRATISTA, 1 CAPATAZ, 7 OPERADORES, 4 OFICIALES, 3 PEONES, 1 VIGÍA, 1 PREVENCIÓNISTA, 1 TOPÓGRAFO DE CONTRATISTA, 2 ASISTENTES DE TOPOGRAFÍA, 1 AUXILIAR DE TOPOGRAFÍA DE SUPERVISIÓN, 1 AUXILIAR DE LABORATORIO DE SUPERVISIÓN.  
EM: 1 TRACTOR SOBRE ORUGA, 1 RODILLO COMPACTADOR LISO, 5 VOLQUETES, 2 COMPACTADORES TIPO PLANCHA, HERRAMIENTAS MANUALES, 1 EQUIPO COMPLETO PARA LA DENSIDAD DE CAMPO - MÉTODO CONO DE ARENA, 1 INSTRUMENTO Y/O EQUIPO PARA PINTADO Y INSTALACIÓN DE GEOTEXTIL PARA IMPERMEABILIZAR, 2 ESTACIONES TOTALES.

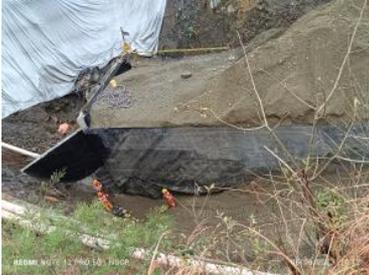
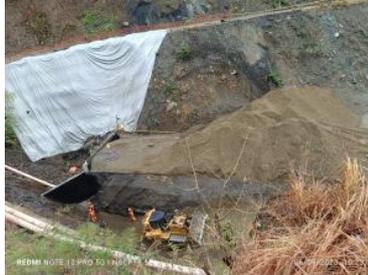
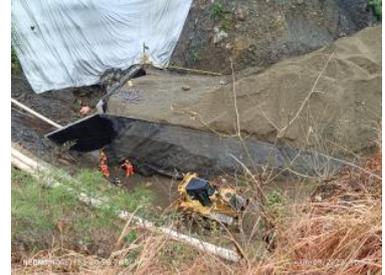
PROGRESIVA: KM6+200  
 CONFORMACIÓN DE RELLENO DE ALCANTARILLA MCA 5x5M.  
 IMPERMEABILIZACIÓN DE LA ALCANTARILLA MCA 5x5M.  
 INSPECCIÓN DE SUPERVISIÓN DE LAS ACTIVIDADES EN LA ALCANTARILLA.

SE APRECIA IMPERMEABILIZACIÓN DEL LADO LATERAL DERECHO Y ALERO, ASIMISMO RELLENO Y COMPACTADO CON MATERIAL ZARANDEADO EN LA ALCANTARILLA MCA DE 5x5M.  
 MAYOR METRADO ALERO: SE APRECIA LA IMPERMEABILIZACIÓN EN EL ALERO DE ENTRADA DEL LADO DERECHO, A LA PAR SE CONTINUA CON EL RELLENO.  
 MO: 1 INGENIERO ESPECIALISTA DE HIDROLOGÍA E HIDRÁULICA DE SUPERVISIÓN, 1 INGENIERO DE CONTROL DE CALIDAD DE SUPERVISIÓN, 1 INGENIERO DE IMPACTO AMBIENTAL DE SUPERVISIÓN, 1 INGENIERO DE OBRAS DE ARTE, 1 TÉCNICO DE LABORATORIO CONTRATISTA DE SUPERVISIÓN, 1 TÉCNICO DE LABORATORIO CONTRATISTA, 1 CAPATAZ, 7 OPERADORES, 4 OFICIALES, 3 PEONES, 1 VIGÍA, 1 PREVENCIÓNISTA, 1 TOPÓGRAFO DE CONTRATISTA, 2 ASISTENTES DE TOPOGRAFÍA, 1 AUXILIAR DE TOPOGRAFÍA DE SUPERVISIÓN, 1 AUXILIAR DE LABORATORIO DE SUPERVISIÓN.  
 EM: 1 TRACTOR SOBRE ORUGA, 1 RODILLO COMPACTADOR LISO, 5 VOLQUETES, 2 COMPACTADORES TIPO PLANCHA, HERRAMIENTAS MANUALES, 1 EQUIPO COMPLETO PARA LA DENSIDAD DE CAMPO - MÉTODO CONO DE ARENA, 1 INSTRUMENTO Y/O EQUIPO PARA PINTADO Y INSTALACIÓN DE GEOTEXTIL PARA IMPERMEABILIZAR, 2 ESTACIONES TOTALES.

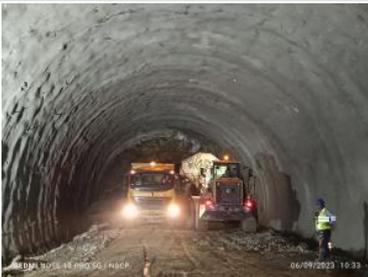
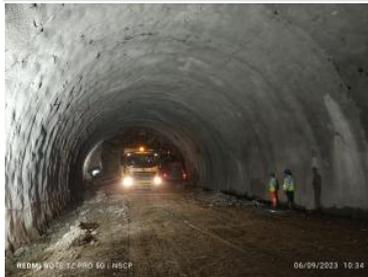
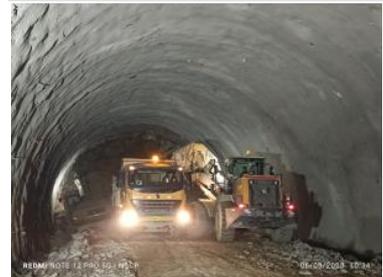
6

PROGRESIVA: BAHÍA -SALIDA  
 PERFORACIÓN DE ROCA TIPO IV, CARGUÍO DE PÓLVORA  
 EXCAVACIÓN DE ROCA TIPO IV EN BAHÍA HACIA PORTAL DE SALIDA.  
 ELIMINACIÓN DE ROCA TIPO IV.  
 LANZAMIENTO DE SHOTCRETE PREVENTIVO  
 INSTALACIÓN DE PERNOS, CIMBRAS O CERCHAS, PERNOS PARA ROCA TIPO IV.  
 LANZAMIENTO DE SHOTCRETE PARA REFUERZO DEL ÁREA EXCAVADA Y DE LA CIMBRA O CERCHA.  
 SE APRECIA LA VERIFICACIÓN DE LA SUPERVISIÓN DE LAS ACTIVIDADES

SE CONTINUA CON LA EJECUCIÓN DEL ADICIONAL N°10. SE APRECIA PROCESOS CONSTRUCTIVOS DE PERFORACIÓN, VOLADURA, EXCAVACIÓN DE ROCA TIPO IV EN BAHÍA HACIA PORTAL DE SALIDA DEL TÚNEL, ELIMINACIÓN DE ROCA TIPO IV, INSTALACIÓN DE PERNOS, CIMBRAS O CERCHAS PARA ROCA TIPO IV, LUEGO DE LA VERIFICACIÓN DE LAS ACTIVIDADES Y PREVIA LA AUTORIZACIÓN DE LA SUPERVISIÓN SE PROCEDE A REALIZAR EL LANZAMIENTO DE SHOTCRETE PARA REFUERZO DEL ÁREA EXCAVADA Y DE LA CIMBRA INSTALADA; ACTIVIDADES QUE SE VIENEN REALIZANDO EN LOS TURNOS DIURNO Y NOCTURNO, REALIZANDO DE 2 M A 3M DE EXCAVACIÓN CADA CICLO DE TRABAJO (PARA 1M SE HACE 12HORAS, PARA 2M 18 HORAS Y 3M 24HORAS APROXIMADAMENTE).

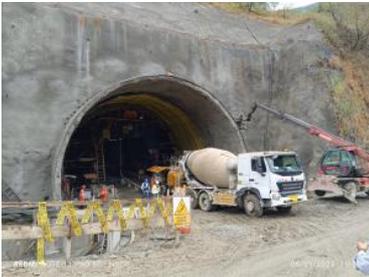
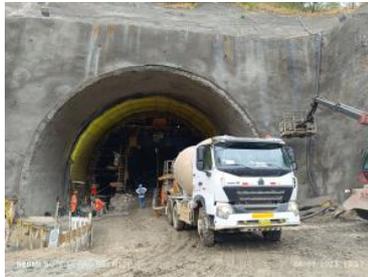
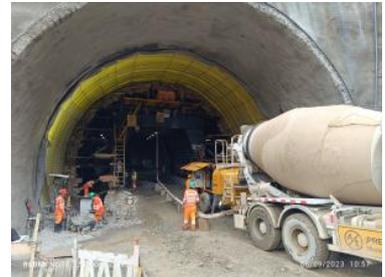
7

PROGRESIVA: KM6+251.98-PK6+263.93  
ENCOFRADO, VACIADO DE CONCRETO F'C=300KG/CM PARA REVESTIMIENTO DEL TÚNEL. SE APRECIA LA VERIFICACIÓN DE LA SUPERVISIÓN DE LAS ACTIVIDADES

ENCOFRADO, VACIADO DE CONCRETO REVESTIMIENTO F'C=300KG/CM<sup>3</sup> DEL TÚNEL DEL (SECCIÓN DEL ENCOFRADO METÁLICO DE 12M Y CARRO TRANSPORTADOR), PREVIA AUTORIZACIÓN RESPECTIVA DE LA SUPERVISIÓN SE PROCEDERÁ A VACIAR EL CONCRETO; TAMBIÉN SE REALIZA EL CONTROL DE CALIDAD DEL CONCRETO. EL VACIADO INICIO A LAS 10:30AM.

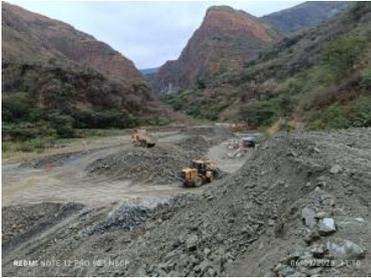
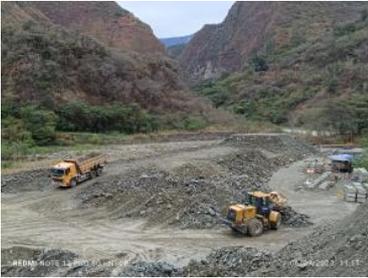
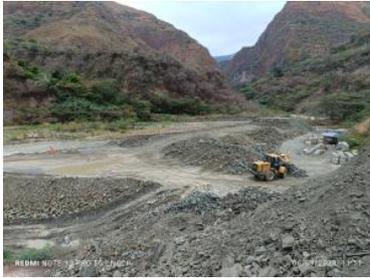
8

PROGRESIVA: KM 4+980  
CONFORMACIÓN DE DME

SE APRECIA LA ELIMINACIÓN DE MATERIAL EXCAVADO DEL TÚNEL PARA CONFORMAR EL DME.  
MO: 6 OPERADORES, 1 PERSONAL DE PISO O CONTROLADOR.  
EM: 5 VOLQUETES, 1 CARGADOR FRONTAL.

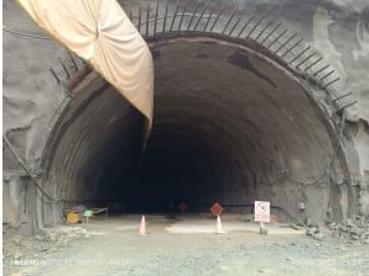
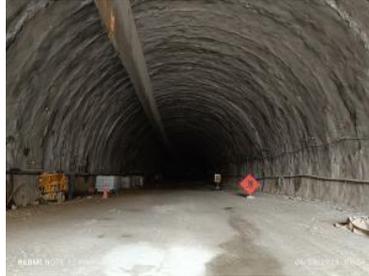
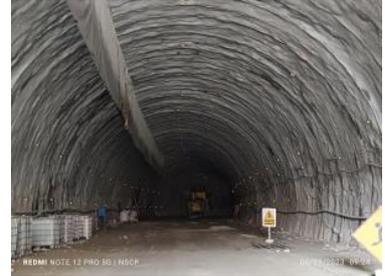
9

PROGRESIVA: KM7+902  
PORTAL SALIDA HACIA LA BAHÍA DEL TÚNEL (ROCA TIPO V).

SIN ACTIVIDAD DE EXCAVACIÓN DE ROCA TIPO V EN PORTAL SALIDA HACIA LA BAHÍA DEL TÚNEL  
YA QUE NO SE CUENTA CON MICROPILOTES Y CIMBRAS.

- Hoy 06.09.2023 se continua sin actividades de Excavación de Roca Tipo V y demás actividades que genera la excavación en el frente del portal de salida hacia la bahía: KM7+902; ya que no se cuenta con micropilotes y cimbras.

- Se recomienda al contratista mejorar la logística para prever la adquisición de sus insumos y/o suministros para continuar con la programación de las actividades en cumplimiento al cronograma actual aprobado.
- Se recomienda a la supervisión agilizar de manera oportuna los permisos respectivos para la explotación de la Cantera Chaullay. Además, es recomendable exigir a la contratista sobre los requerimientos de los insumos para normal ejecución de las actividades según la programación en obra.

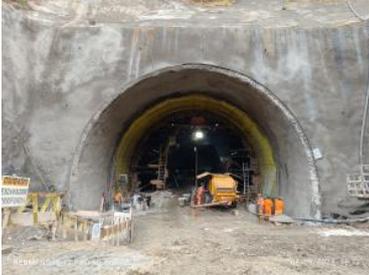
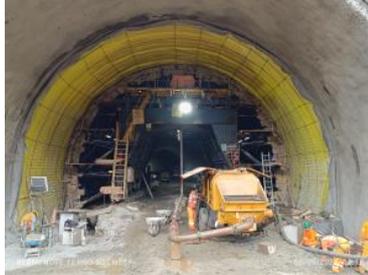
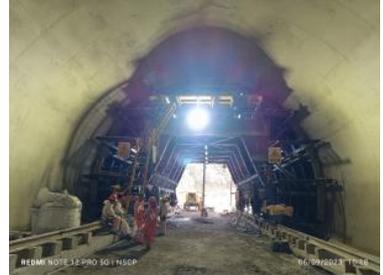
10

PROGRESIVA: KM6+251.98-PK6+263.93  
ENCOFRADO, VACIADO DE CONCRETO F'C=300KG/CM PARA REVESTIMIENTO DEL TÚNEL. SE APRECIA LA VERIFICACIÓN DE LA SUPERVISIÓN DE LAS ACTIVIDADES

ENCOFRADO, VACIADO DE CONCRETO REVESTIMIENTO F'C=300KG/CM<sup>3</sup> DEL TÚNEL DEL (SECCIÓN DEL ENCOFRADO METÁLICO DE 12M Y CARRO TRANSPORTADOR), PREVIA AUTORIZACIÓN RESPECTIVA DE LA SUPERVISIÓN SE PROCEDERÁ A VACIAR EL CONCRETO; TAMBIÉN SE REALIZA EL CONTROL DE CALIDAD DEL CONCRETO. EL VACIADO INICIO A LAS 10:30AM.

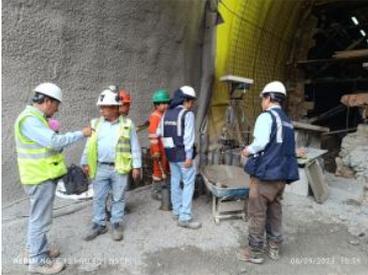
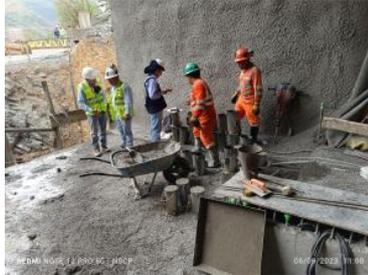
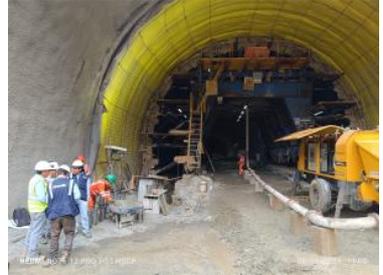
11

PROGRESIVA: KM6+251.98-PK6+263.93  
CONTROL DE CALIDAD DEL CONCRETO F'C=300KG/CM PARA REVESTIMIENTO DEL TÚNEL.

SE OBTUVO UN SLUMP 7 3/4"

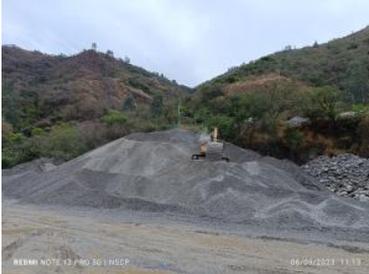
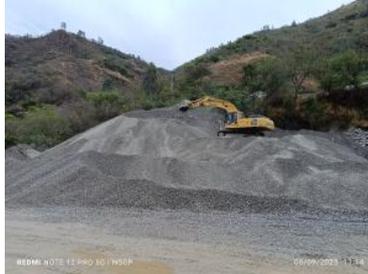
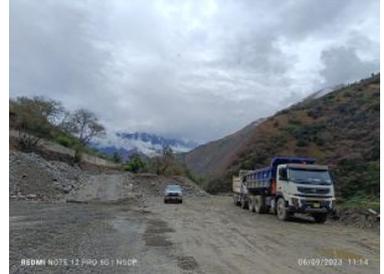
12

PROGRESIVA: KM4+980  
ACOPIO DE AGREGADO TRITURADO

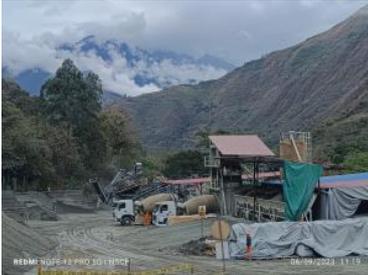
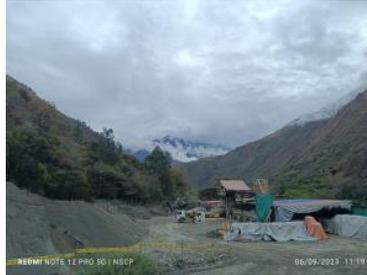
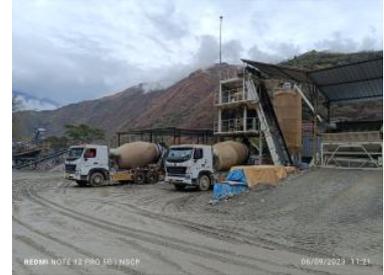
13

PLANTA DE CONCRETO: PRODUCCIÓN DE CONCRETO F'C=300KG/CM PARA REVESTIMIENTO Y DE SHOTCRETE PARA EL TÚNEL.

PRODUCCIÓN DE CONCRETO F'C=300KG/CM PARA REVESTIMIENTO Y DE SHOTCRETE PARA EL TÚNEL CON SU RESPECTIVO CONTROL DE CALIDAD.

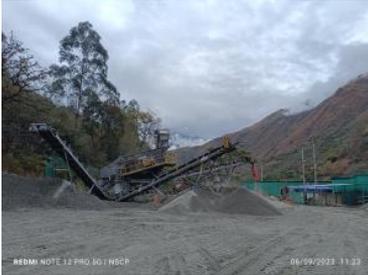
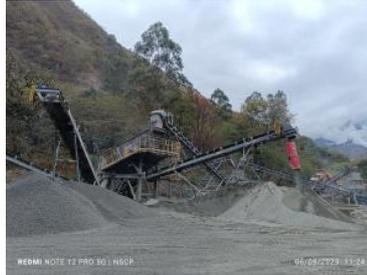
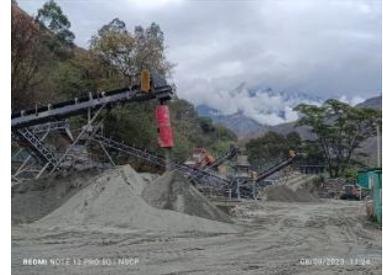
14

PROGRESIVA: KM 4+980  
PLANTA TRITURADORA (CHANCADORA): PRODUCCIÓN DE AGREGADO.

SE APRECIA LAS FAJAS, MOTORES, Y TODOS LOS COMPONENTES DE LA PLANTA TRITURADORA EN FUNCIONAMIENTO PARA LA PRODUCCIÓN DE AGREGADO.  
MO: 1 INGENIERO ESPECIALISTA DE INSTALACIONES TÚNEL, 1 INGENIERO ASISTENTE DEL ESPECIALISTA DE INSTALACIONES TÚNEL, 1 TÉCNICO DE CONTROL DE CALIDAD, JEFE DE PLANTA TRITURADORA, 2 SOLDADORES, 2 MECÁNICOS, 2 OPERADORES DE LA PLANTA TRITURADORA, 2 ELECTRICISTA, 1 ADMINISTRATIVO, 5 OPERADORES.  
EM: 1 CARGADOR FRONTAL, 2 SOLDADORES, 1 COMPRESORA, 4 VOLQUETES, HERRAMIENTAS MANUALES.

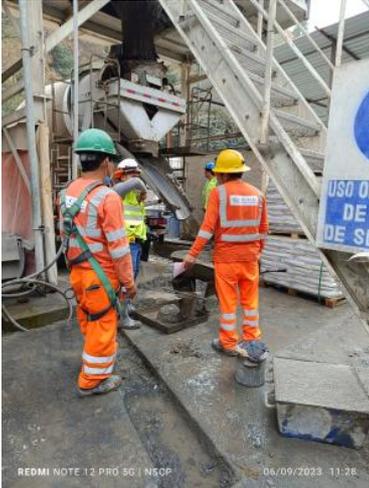
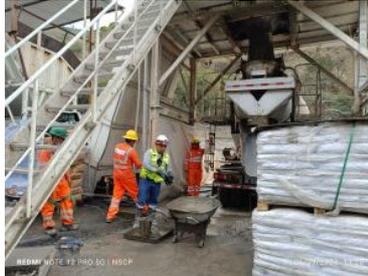
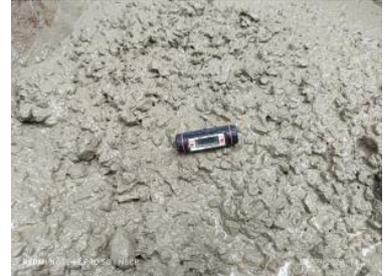
15

PLANTA DE CONCRETO: CONTROL DE CALIDAD DEL CONCRETO F'C=300KG/CM PARA REVESTIMIENTO DEL TUNEL.

SE OBTUVO UN SLUMP 7 1/4" SE ENCUENTRA EN EL RANGO DE 7"-8".
