BITACORA ELECTRÓNICA DE OBRA

Confirma Bitacora:	Nro Informe:	Fecha Informe:	Nombre De La Obra:	Personal Encargado:
Si	50	06 - 09 - 2023	Culminación de Obra del proyecto: Mejoramiento de la Carretera Rodriguez de Mendoza-Empalme PE-5N (La Calzada), Tramo: Selva Alegre - Empalme PE-5N (La Calzada)	MOISES EDISON CALDERON BELTRAN
Foto Bitacora:	Foto Bitacora 2:	Foto Bitacora 3:	Foto Bitacora 4:	Foto Bitacora 5:
Ver imagen completa	Ver imagen completa			
				Foto Bitacora 6:
				Ver imagen completa

Panel Fotográfico de la Bitacora de Obras

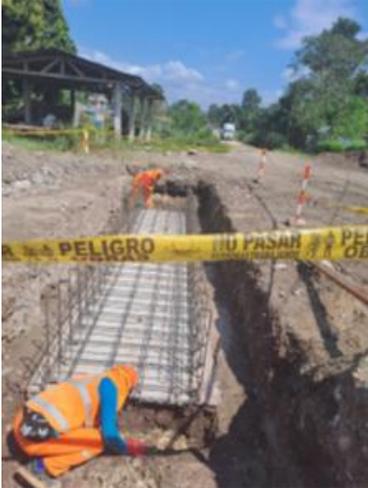
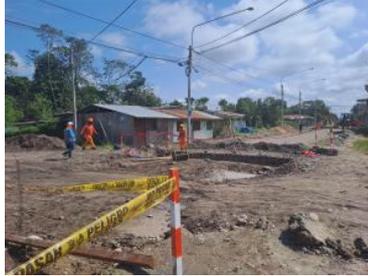
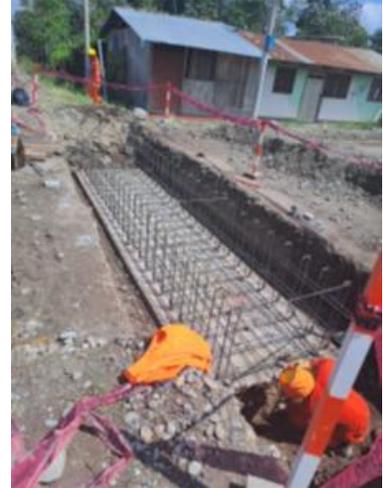
drenaje
obras provisionales en zona urbana

Se verifica la colocación de armadura en 02 alcantarillas de la progresiva 12+409
Se verifica el despliegue de carteles de advertencia y el uso de delineadores con cinta informativa zona con pase transversal de escaso tránsito

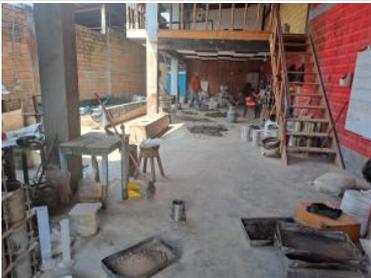
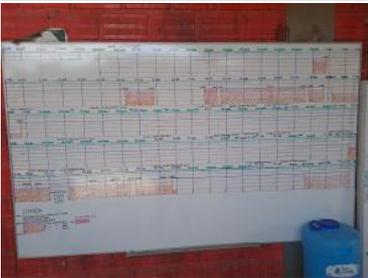
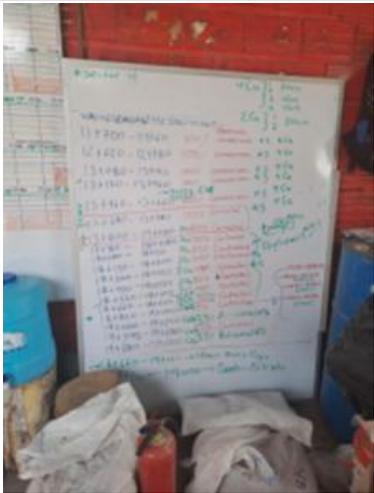
visita a laboratorio de suelos de la contrata

verificación de probetas 6" x12" a ensayar en prensa semi automática control y monitoreo de trabajos en todo el proyecto en la pizarra.

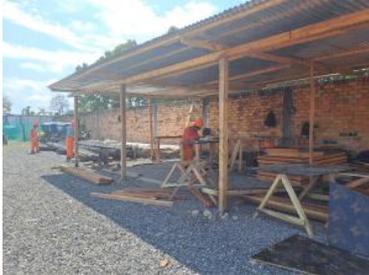
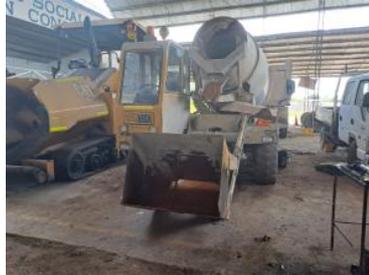
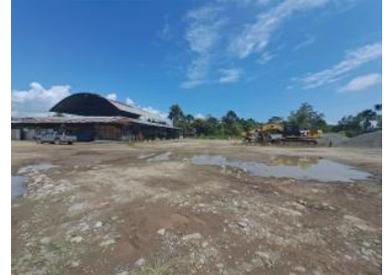
visita a patio de maquinas

se verifica que la hormigonera no es utilizada y es llevada a la zona techada
se verifica actividad en zona de prefabricado de encofrado y acero para las obras de drenaje

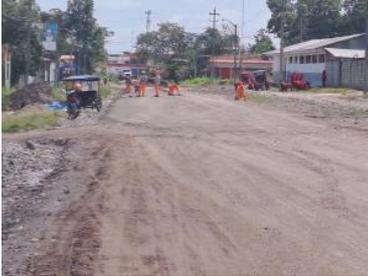
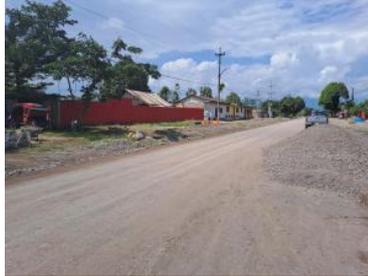
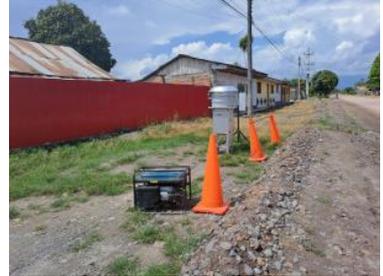
movimiento de tierras
Protección ambiental

control de sub rasante en progresiva 13+080 a 13+130
monitoreo de medio ambiente en progresiva 13+150

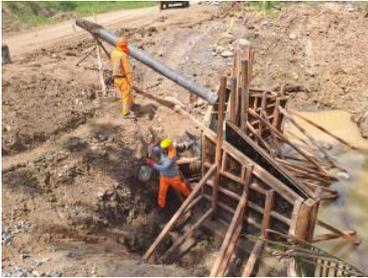
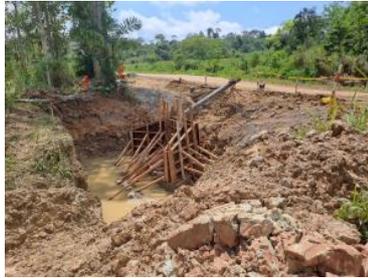
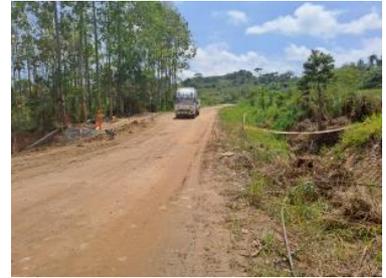
Drenaje
Obas Provisionales

alcantarilla tbm en progresiva 14+700 encofrada en cabezal lado derecho, se utiliza paneles fenólicos 19 mm nuevos
se verifica colocación de de señalización preventiva vial, carteles reflectivos y delineadores con cinta de seguridad

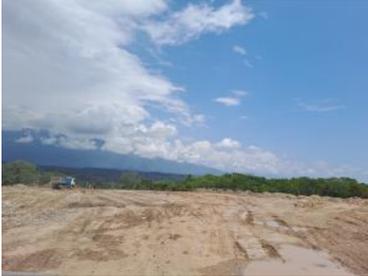
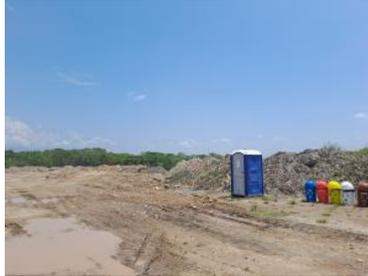
protección ambiental

se verifica el acopio de excedentes de material de diversos trabajos de corte y eliminación de suelos saturados
los trabajos de conformación están a la espera de maquinaria para su acomodo y compactación.
