# BITACORA ELECTRÓNICA DE OBRA

<b>Confirma Bitacora:</b> Si	<b>Nro Informe:</b> N <sup>o</sup> 160-2023-MTC/20.9/MJQY	<b>Fecha Informe:</b> 18-09-2023	<b>Nombre De La Obra:</b> Corredor Vial: Huánuco - La Unión-Huallanca, Dv. Antamina/Emp. PE-3N (Tingo Chico) - Nuevas Flores - Llata - Antamina, Tramo II	<b>Personal Encargado:</b> MICHAEL JESUS QUISPE YAURI.
---------------------------------	--	-------------------------------------	--	---

OBRA: MEJORAMIENTO, CONSERVACIÓN POR NIVELES DE SERVICIO Y OPERACIÓN DEL CORREDOR VIAL: HUANUCO – LA UNIÓN – HUALLANCA – DV. ANTAMINA/ EMP. PE-3N (TINGO CHICO) – NUEVAS FLORES – LLATA – ANTAMINA, TRAMO II.

(PUNTO UNIÓN) INICIO DE LA OBRA KM 52+920 A (TINGO CHICO) FIN DEL TRAMO II KM 102+819 LONG: 49.899 KM

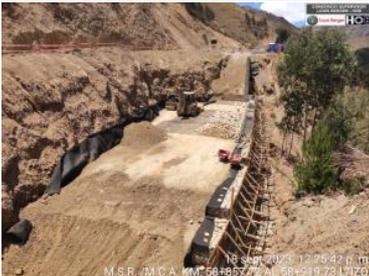
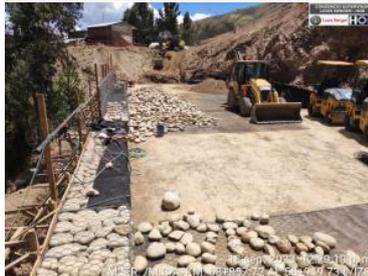
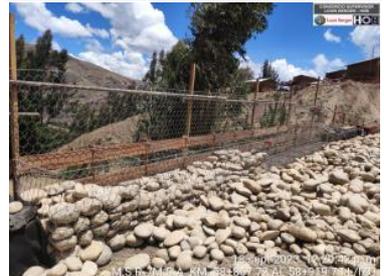
PROGRESIVA: KM 58+857, KM 58+919

CONSTRUCCIÓN MURO MIXTO MSR/MCA

TRABAJOS DE ENCOFRADO EN ZAPATAS DEL MSR/MCA

TRABAJOS DE ARMADO Y RELLENO GAVIONES EN MSR/MCA

COLOCACIÓN DE CONCRETO FC 100 KG/CM2 EN ZAPATAS DEL MCA/MSR

COLOCACIÓN DE VACIADO DE CONCRETO F'C 100 KG/CM2 EN SOLADOS DEL MSR/MCA

COLOCACIÓN DE CONCRETO FC 210 KG/CM2 EN ZAPATAS DEL MCA/MSR

CONSTRUCCIÓN DEL MURO SUELO REFORZADO/MURO DE CONCRETO ARMADO

TRABAJOS DE ARMADO Y RELLENO DE ELEMENTO DE MURO DE SUELO REFORZADO EN MSR/MCA

RELLENO ESTRUCTURAL Y COMPACTADO POR CAPAS MURO SUELO REFORZADO/MURO DE CONCRETO ARMADO

TRABAJOS DE DISTRIBUCIÓN Y ARMADO DEL ACERO DE REFUERZO FY 4200 KG/CM2 EN ZAPATAS DEL MURO SUELO REFORZADO Y MURO DE CONCRETO ARMADO (MSR/MCA)

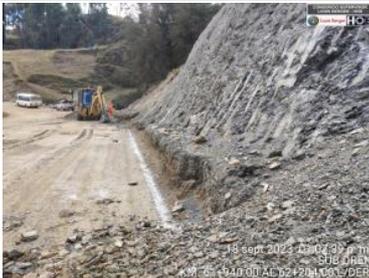
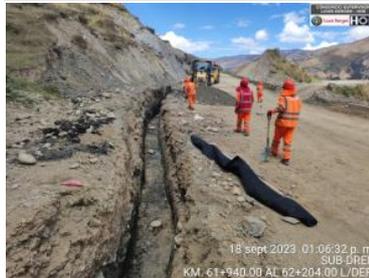
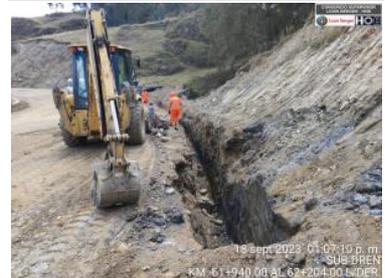
PROGRESIVA: KM 61+940, KM 62+200, KM 62+204

MEJORAMIENTO DE SUELOS

CONSTRUCCIÓN DE SUB DREN

TRABAJOS DE EXCAVACIÓN DEL SUB-DREN

TRABAJOS DE COLOCACIÓN DE GEOTEXTIL PARA SISTEMA DE SUBDRENAJE

VACIADO DE COLOCACIÓN DE CAMA DE ARENA, TUBERÍA HDPE, GEOTEXTIL NO TEJIDO CLASE 2 Y MATERIAL DE FILTRO EL SUB DREN

LOS SUBDRENES CONSISTEN EN UNA RED COLECTORA DE TUBERÍAS PERFORADAS O RANURADAS, ALOJADAS EN ZANJAS PARA PERMITIR RECOLECTAR EL AGUA SUBTERRÁNEA, CON OBJETO DE CONTROLARLA Y RETIRARLA, MINIMIZANDO SU EFECTO NEGATIVO EN LAS CAPAS ESTRUCTURALES DEL PAVIMENTO

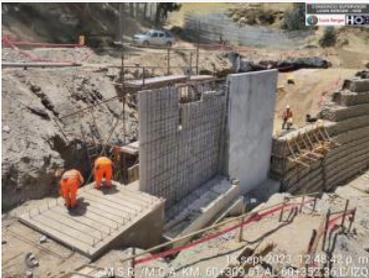
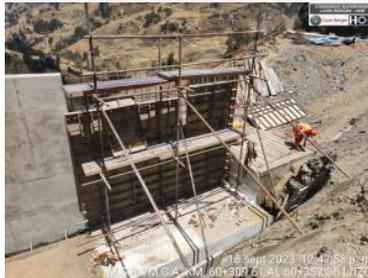
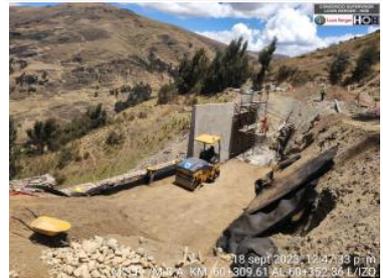
PROGRESIVA: KM 60+309, KM 60+300, KM 60+352

CONSTRUCCIÓN MURO MIXTO MSR/MCA

TRABAJOS DE ENCOFRADO EN ZAPATAS DEL MSR/MCA

TRABAJOS DE ARMADO Y RELLENO GAVIONES EN MSR/MCA

COLOCACIÓN DE CONCRETO FC 100 KG/CM2 EN ZAPATAS DEL MCA/MSR

COLOCACIÓN DE VACIADO DE CONCRETO F'C 100 KG/CM2 EN SOLADOS DEL MSR/MCA

COLOCACIÓN DE CONCRETO FC 210 KG/CM2 EN ZAPATAS DEL MCA/MSR

CONSTRUCCIÓN DEL MURO SUELO REFORZADO/MURO DE CONCRETO ARMADO

TRABAJOS DE ARMADO Y RELLENO DE ELEMENTO DE MURO DE SUELO REFORZADO EN MSR/MCA

RELLENO ESTRUCTURAL Y COMPACTADO POR CAPAS MURO SUELO REFORZADO/MURO DE CONCRETO ARMADO

TRABAJOS DE DISTRIBUCIÓN Y ARMADO DEL ACERO DE REFUERZO FY 4200 KG/CM2 EN ZAPATAS DEL MURO SUELO REFORZADO Y MURO DE CONCRETO ARMADO (MSR/MCA)

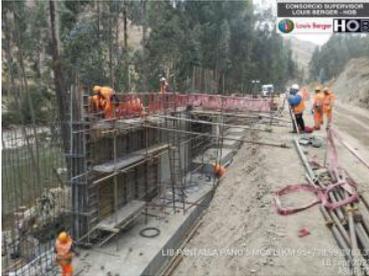
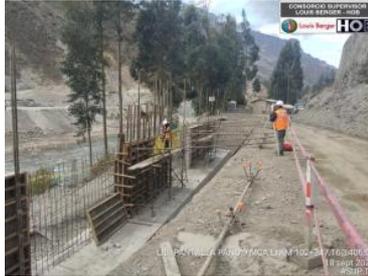
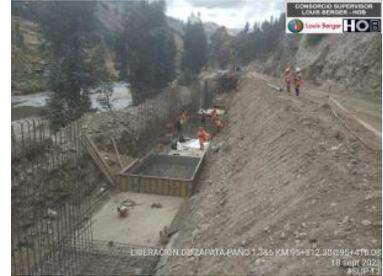
- PROGRESIVA: KM 95+718, KM 102+347, KM 95+416
- CONSTRUCCIÓN MURO DE CONTENCIÓN – (MCA)
- EXCAVACIÓN Y ELIMINACIÓN DEL TERRENO NATURAL
- ENCOFRADO DEL MURO CON PANELES FENÓLICOS METALICOS
- COLOCACIÓN DE CONCRETO PARA SOLADO DE F'C = 100 KG/CM2
- COLOCACIÓN DE CONCRETO PARA ZAPATA DE F'C = 210 KG/CM2

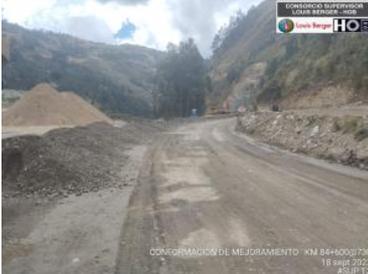
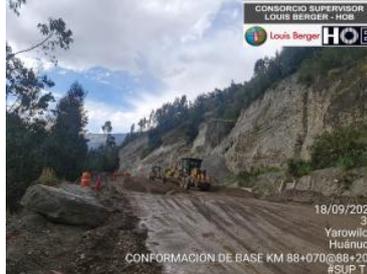
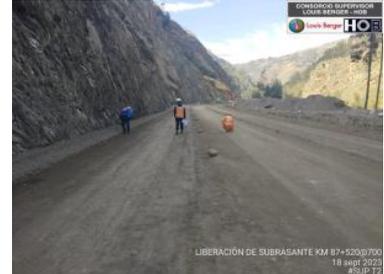
PROGRESIVA: KM 84+600, KM 87+520, KM 87+700, KM 88+200

CONSTRUCCIÓN SUB RASANTE

MEJORAMIENTO DEL SUELO A NIVEL DE SUB RASANTE

LA SUBRASANTE ES LA SUPERFICIE TERMINADA DE LA CARRETERA A NIVEL DE MOVIMIENTO DE TIERRAS (CORTE Y RELLENO), SOBRE LA CUAL SE COLOCA LA ESTRUCTURA DEL PAVIMENTO O AFIRMADO

COLOCACIÓN DE MATERIAL GRANULAR OVER EN ZONA DE MEJORAMIENTO DEL SUELO

CORTE Y EXCAVACIÓN PARA MEJORAMIENTO DE LA SUB RASANTE

SE VERIFICA LOS TRABAJOS DE CONFORMACIÓN EN LA SUBRASANTE

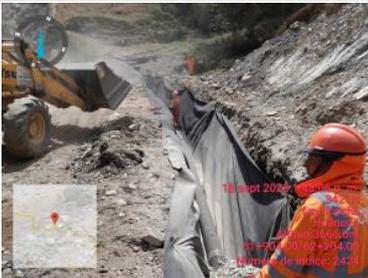
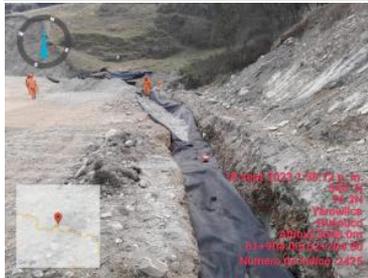
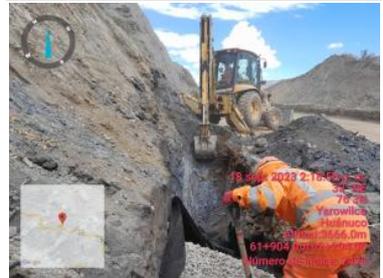
PROGRESIVA: KM 61+904, KM 61+204

MEJORAMIENTO DE SUELOS

CONSTRUCCIÓN DE SUB DREN

TRABAJOS DE EXCAVACIÓN DEL SUB-DREN

TRABAJOS DE COLOCACIÓN DE GEOTEXTIL PARA SISTEMA DE SUBDRENAJE

VACIADO DE COLOCACIÓN DE CAMA DE ARENA, TUBERÍA HDPE, GEOTEXTIL NO TEJIDO CLASE 2 Y MATERIAL DE FILTRO EL SUB DREN

LOS SUBDRENES CONSISTEN EN UNA RED COLECTORA DE TUBERÍAS PERFORADAS O RANURADAS, ALOJADAS EN ZANJAS PARA PERMITIR RECOLECTAR EL AGUA SUBTERRÁNEA, CON OBJETO DE CONTROLARLA Y RETIRARLA, MINIMIZANDO SU EFECTO NEGATIVO EN LAS CAPAS ESTRUCTURALES DEL PAVIMENTO

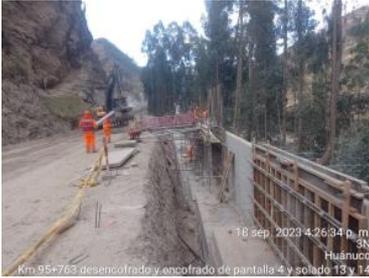
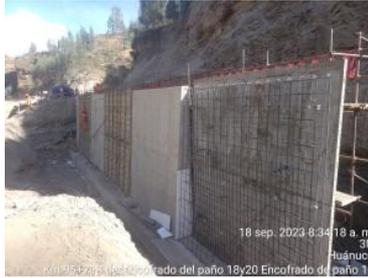
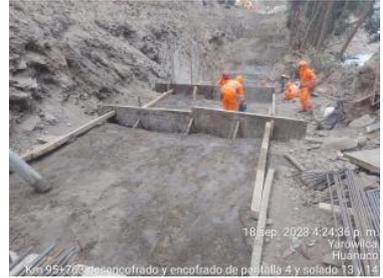
- PROGRESIVA: KM 95+763, KM 95+713, KM 95+700
- CONSTRUCCIÓN MURO DE CONTENCIÓN – (MCA)
- EXCAVACIÓN Y ELIMINACIÓN DEL TERRENO NATURAL
- ENCOFRADO DEL MURO CON PANELES FENÓLICOS METALICOS
- COLOCACIÓN DE CONCRETO PARA SOLADO DE F'C = 100 KG/CM2
- COLOCACIÓN DE CONCRETO PARA ZAPATA DE F'C = 210 KG/CM2
