## BITACORA ELECTRÓNICA DE OBRA

Confirma Bitacora:	Nro Informe:	Fecha Informe:	Nombre De La Obra:	Personal Encargado:
Si	071 CON T68- 2023	18 - 09 - 2023	Mejoramiento de la Carretera Santa María- Santa Teresa - Puente Hidroeléctrica Machu Picchu Carretera	NATALY SUSI CABALLON PAUCAR

INFORME Y/O REPORTE N°071\_CONTRATO N°68-2023-MNT. TÚNEL MACHUPICCHU/NSCP.2023.  
 EMPRESA CONTRATISTA: CONSORCIO CARRETERA CUSCO  
 CONTRATO DE OBRA: N° 057-2021-MTC/ 20, del 07.06.2021  
 Obra: "MEJORAMIENTO DE LA CARRETERA SANTA MARÍA - SANTA TERESA - PUENTE HIDROELÉCTRICA MACHUPICCHU, ITEM B.- CONSTRUCCIÓN DE TÚNEL Y ACCESOS".  
 Monto Del Contrato: S/ 166,167,111.89 INCLUYE IGV  
 Nuevo Monto Contractual: S/ 169,403,678.35 INCLUYE IGV: este monto es incluido y deducido por los Adicionales y deductivos vinculantes aprobados según RD.  
 Plazo de Ejecución Contractual: 900 dc  
 Inicio del Plazo Contractual: 23 de junio del 2021  
 Término del Plazo Contractual: 9 de diciembre del 2023  
 Suspensión de Plazo: 123 dc  
 Nuevo Termino del Plazo: 31 de mayo del 2024  
 SUPERVISOR: CONSORCIO SUPERVISOR SANTA TERESA  
 CONTRATO DE CONSULTORÍA DE OBRA N° 035 -2021-MTC/20.2, del 19.03.2021.  
 Monto del C

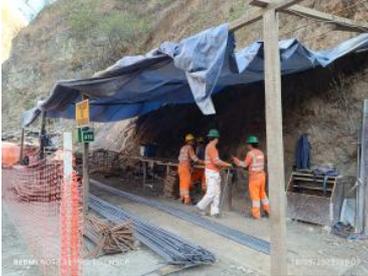
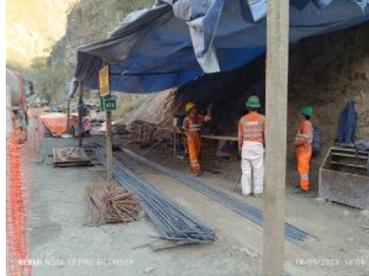
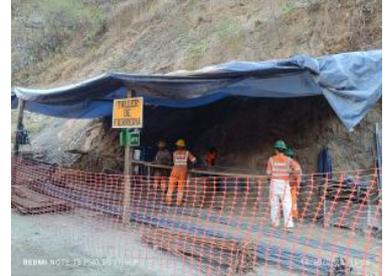
PROGRESIVA KM6+260 (ACCESO PROVISIONAL)  
ACOPIO TEMPORAL DE MATERIALES, TALLER TEMPORAL DE CARPINTERÍA METÁLICA Y MADERA

MO: 1 PREVENICIONISTA, 1 CAPATAZ, 2 OPERARIOS, 3 OFICIALES.  
EM: 2 AMOLADORAS, HERRAMIENTAS MANUALES.

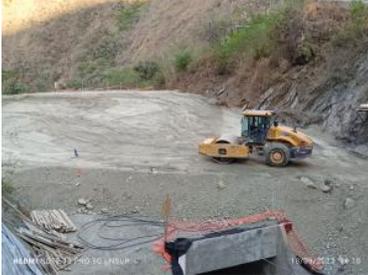
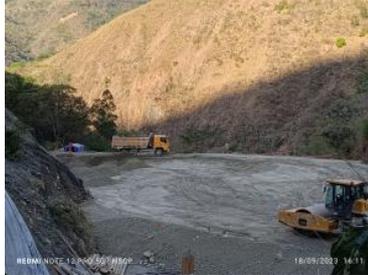
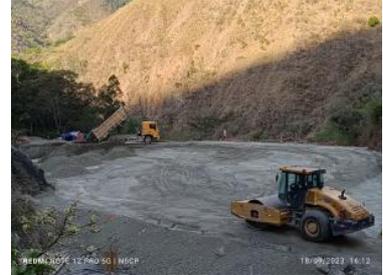
2

PROGRESIVA: KM6+200  
CONFORMACIÓN DE RELLENO DE ALCANTARILLA MCA 5x5M.  
DESBROCE DE VEGETACIÓN DE TALUDES.

SE APRECIA EL RELLENO Y COMPACTADO CON MATERIAL ZARANDEADO EN LA ALCANTARILLA MCA DE 5x5M.  
MO: 1 CAPATAZ, 7 OPERADORES, 4 OFICIALES, 3 PEONES, 1 VIGÍA, 1 PREVENCIÓNISTA (SSOMA).  
EM: 1 TRACTOR SOBRE ORUGA, 1 RODILLO COMPACTADOR LISO, 5 VOLQUETES, HERRAMIENTAS MANUALES.

- Conformación de Relleno de la alcantarilla MCA 5x5m: KM6+200.
- Instalación de tubería de concreto de 300mm para drenaje aguas servidas: KM6+500-KM6+550.

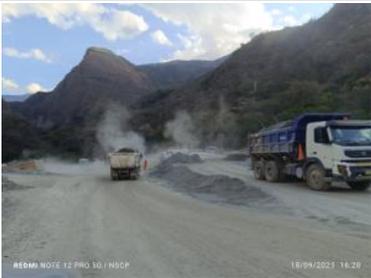
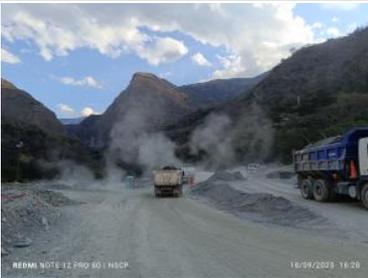
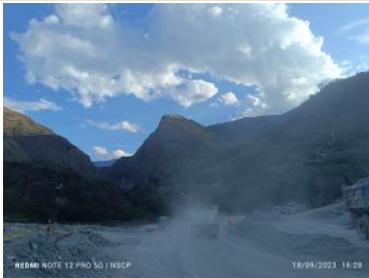
3

PROGRESIVA: KM4+980  
POLUCIÓN EN ACCESO A LAS ÁREAS AXILIARES.

SE APRECIA POLUCIÓN EN EL ACCESO A LAS ÁREAS AXILIARES.

• Se aprecia presencia de prevencionistas o personal de seguridad en campo realizando la señalización preventiva, controlando el uso de los EPPs; por otra parte, ya que se cuenta con actividades en obra de turno nocturno se recomienda tener las medidas adecuadas de seguridad y prevención para todas las actividades a ejecutarse, se recomienda mayor control y limpieza en obra.

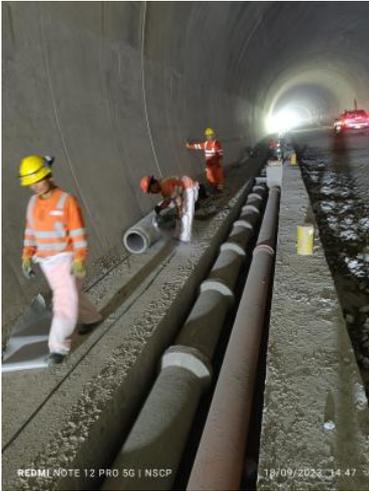
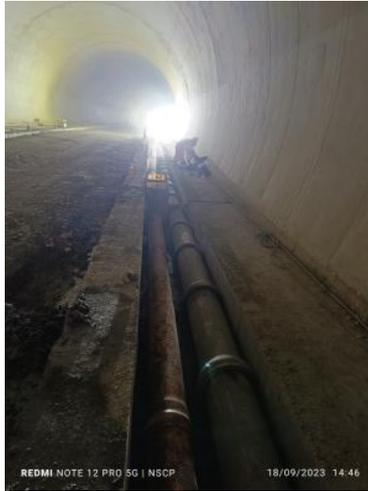
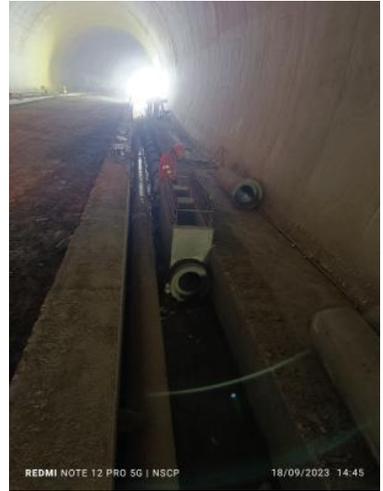
5

PROGRESIVA:KM6+500@6+550  
INSTALACIÓN DE TUBERÍA DE CONCRETO DE d=300MM

SE APRECIA INSTALACIÓN DE TUBERÍA DE CONCRETO DE 300MM PARA DRENAJE AGUAS SERVIDAS.  
MO: 2 OPERARIOS, 1 OFICIAL, 1 PEÓN.  
EM: 1 PERFORADORA MANUAL, HERRAMIENTAS MANUALES.

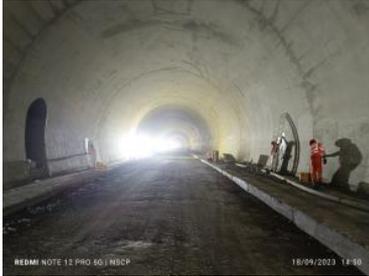
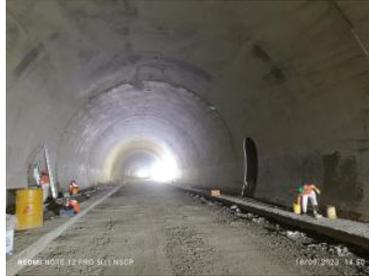
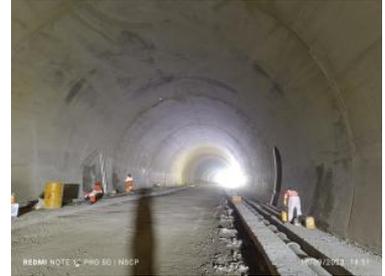
6

PROGRESIVA: KM6+690  
SOLAQUEO DE HASTIALES IZQUIERDO Y DERECHO DE TÚNEL PRINCIPAL.

MO: 1 CAPATAZ, 3 OFICIALES.  
EM: HERRAMIENTAS MANUALES.

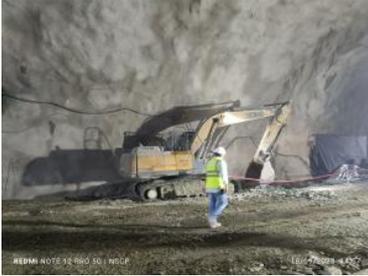
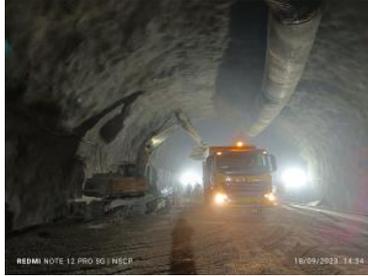
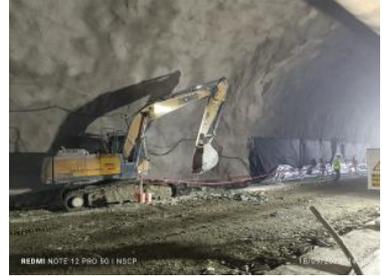
7

PROGRESIVA: KM7+115  
EXCAVACION PARA ZAPATA IZQUIERDA.

MO: 1 INGENIERO ESPECIALISTA DE OBRAS DE ARTE, 1 INGENIERO ASISTENTE DE OBRAS DE ARTE, 1 PREVENCIÓNISTA (SSOMA), 1 CAPATAZ, 3 OPERADORES, 1 VIGÍA.  
EM: 1 EXCAVADORA SOBRE ORUGA, 3 VOLQUETES.

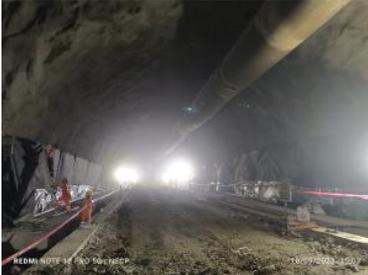
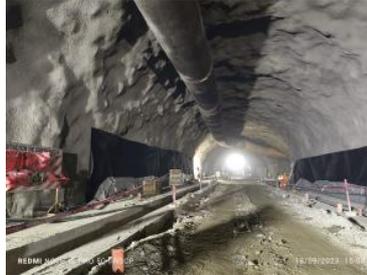
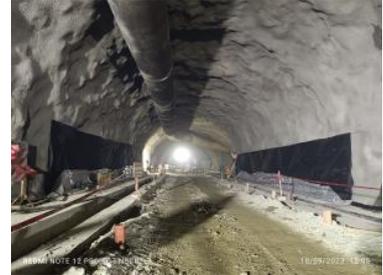
8

PROGRESIVA: KM7+117.76- KM7+143.  
IMPERMEABILIZACION DE LATERAL DERECHO E IZQUIERDO DEL TÚNEL PRINCIPAL CON GEOTEXTIL, LAMINA DE IMPERMEABILIZACIÓN DE 2MM, TUBERÍA DE  $\varnothing$ 110MM.

SE APRECIA TENDIDO DEL GEOTEXTIL, RECUBIERTA POR LA LAMINA IMPERMEABILIZANTE DE 2MM Y LA INSTALACIÓN DE TUBERÍA DE  $\varnothing$ 110MM.  
MO: 1 INGENIERO ESPECIALISTA EN OBRAS DE ARTE, 1 INGENIERO ASISTENTE DE OBRAS DE ARTE, 1 CAPATAZ, 1 PREVENICIONISTAS (SSOMA), 6 OFICIALES, 1 PEÓN.  
EM: 2 SOLDADORAS LAMINA PVC, HERRAMIENTAS MANUALES.

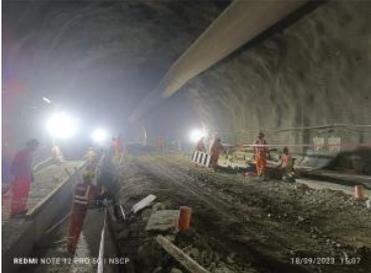
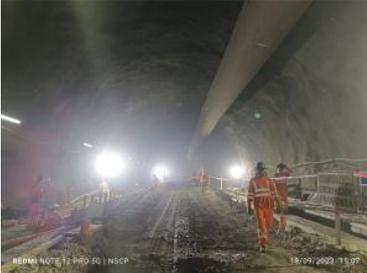
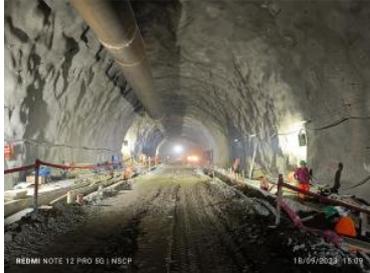
9

PRORESIVA: KM7+160  
ENCOFRADO (LATERAL IZQUIERDO) PARA CIMENTACIÓN DE ESTRUCTURA DE APOYO DE RIELES DEL ENCOFRADO METÁLICO DEL CONCRETO DE REVESTIMIENTO.

PARA CONSTRUCCIÓN DE ESTRUCTURA DE APOYO DE RIELES DEL ENCOFRADO METÁLICO DEL CONCRETO DE REVESTIMIENTO, COMO PROCESO CONSTRUCTIVO A COSTO DEL CONTRATISTA..

MO: 1 CAPATAZ, 6 OPERARIOS, 4 OFICIAL, 2 PEÓN.  
EM: 2 AMOLADORAS, 2 TALADROS, HERRAMIENTAS MANUALES.

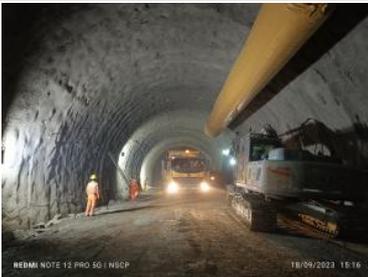
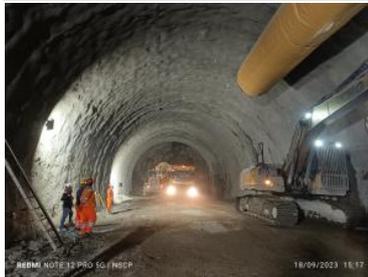
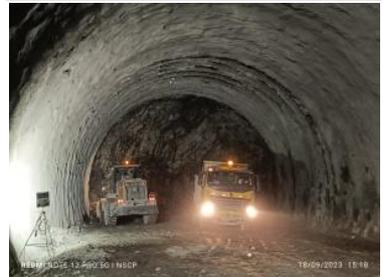
10

TRAMO: BAHÍA -SALIDA,  
DISPOSICIÓN O CARGUÍO DE EXPLOSIVOS,  
EXCAVACIÓN DE ROCA TIPO IV EN BAHÍA HACIA PORTAL DE SALIDA. (\* LAS FOTOGRAFÍAS SIGUIENTES HACEN REFERENCIA A ESTA ACTIVIDAD)  
ELIMINACIÓN DE ROCA TIPO IV.  
INSTALACIÓN DE CIMBRAS O CERCHAS, PERNOS PARA ROCA TIPO IV  
LANZAMIENTO DE SHOTCRETE PARA PARA REFUERZO DEL ÁREA EXCAVADA Y DE LA CIMBRA O CERCHA.

SE CONTINUA CON LA EJECUCIÓN DEL ADICIONAL N°10. SE APRECIA PROCESOS CONSTRUCTIVOS DE PERFORACIÓN, VOLADURA, EXCAVACIÓN DE ROCA TIPO IV EN BAHÍA HACIA PORTAL DE SALIDA DEL TÚNEL, ELIMINACIÓN DE ROCA TIPO IV, INSTALACIÓN DE PERNOS, CIMBRAS O CERCHAS PARA ROCA TIPO IV, LUEGO DE LA VERIFICACIÓN DE LAS ACTIVIDADES Y PREVIA LA AUTORIZACIÓN DE LA SUPERVISIÓN SE PROCEDE A REALIZAR EL LANZAMIENTO DE SHOTCRETE PARA REFUERZO DEL ÁREA EXCAVADA Y DE LA CIMBRA INSTALADA; ACTIVIDADES QUE SE VIENEN REALIZANDO EN LOS TURNOS DIURNO Y NOCTURNO.  
MO: 1 INGENIERO ASISTENTE DE PRODUCCIÓN, 1 PREVENCIÓNISTA (SSOMA), 1 CAPATAZ, 14 OPERADORES, 1 OPERARIO, 4 OFICIALES, 1 TÉCNICO ELECTRICISTA, 1 MECÁNICO, 1 VIGÍA, 1 TOPOGRAFO, 1 AUXILIAR DE TOPOGRAFÍA, 1 AYUDANTE DE TOPOGRAFÍA.  
EM: 1 MARTILLO HIDRÁULICO (PICOTÓN), 1 JUMBO, 1 TELEHANDLER, 1 EQUIPO ROBOTIZADO PARA LANZAMIENTO DE SHOTCRETE, 3 MIXERES, HERRAMIENTAS MANUALES, 1 ESTACIÓN TOTAL ROBÓTICA, 1 EXCAVADORA SOBRE ORUGA, 2 CARGADORES FRONTALES, 5 VOLQUETES.

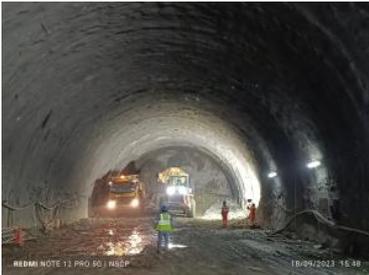
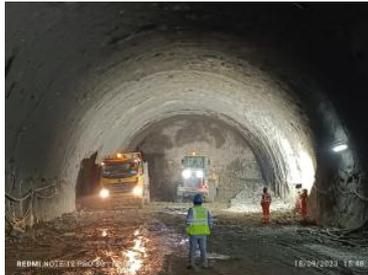
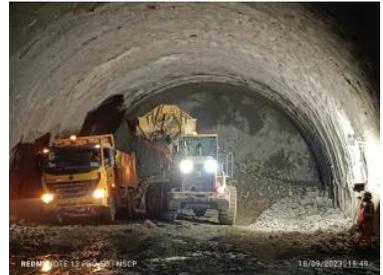
11

TRAMO: SALIDA-BAHÍA KM7+897  
 INSTALACIÓN DE MICROPILOTES EN ROCA TIPO V, INYECCIÓN DE LECHADA.  
 EXCAVACIÓN DE ROCA TIPO V EN PORTAL DE SALIDA HACIA LA BAHÍA.  
 LANZAMIENTO DE SHOTCRETE PARA SOSTENIMIENTO PREVENCIONAL.  
 ELIMINACIÓN DE MATERIAL EXCAVADO (ROCA TIPO V) (\* LAS FOTOGRAFÍAS IGUIENTES SON DE ESTA ACTIVIDAD)  
 REPLANTEO Y NIVELACIÓN DE CIMBRAS Y CONTROL DE LA EXCAVACIÓN.  
 INSTALACIÓN DE CIMBRAS PARA ROCA TIPO V.  
 LANZAMIENTO DE SHOTCRETE PARA REFUERZO DEL ÁREA EXCAVADA Y DE LA CIMBRA O CERCHA.

SE APRECIA EXCAVACIÓN DE ROCA TIPO V EN EL PORTAL DE SALIDA DEL TÚNEL HACIA LA BAHÍA, EL MATERIAL EXCAVADO SE PROCEDE A ELIMINAR AL DME KM4+980. LUEGO DE LA VERIFICACIÓN DE LAS ACTIVIDADES Y PREVIA LA AUTORIZACIÓN DE LA SUPERVISIÓN SE PROCEDE A REALIZAR EL LANZAMIENTO DE SHOTCRETE PARA REFUERZO DEL ÁREA EXCAVADA, LUEGO SE REALIZA LA INSTALACIÓN DE CIMBRAS O CERCHAS PARA ROCA TIPO V PARA PROSEGUIR CON EL LANZAMIENTO DE SHOTCRETE PARA REFUERZO, ES NECESARIO INDICAR QUE YA INSTALADAS LA CIMBRAS O CERCHAS EN 8M SE PROCEDE INSTALAR LOS MICROPILOTES EN ROCA TIPO V (12M) E INYECCIÓN DE LECHADA EN LOS MICROPILOTES. SE APRECIA LA INSPECCIÓN DE LAS ACTIVIDADES POR LA SUPERVISIÓN.  
 MO: 1 INENIERO ESPECIALISTA HIDROLOGÍA DE LA SUPERVISIÓN, 1 INGENIERO DE CALIDAD DE LA SUPERVISIÓN, 1 ASISTENTE DE LABORATORIO DE LA SUPERVISIÓN, 1 PREVENCIÓNISTA (SSOMA), 1 CAPATAZ, 12 OPERADORES, 1 OPERARIO, 4 OFICIALES, 1 TÉCNICO ELECTRICISTA, 1 MECÁNICO, 1 VIGÍA, 1 TOPOGRAFO, 1 AUXILIAR DE TOPOGRAFÍA.

EM: 1 MARTILLO HIDRÁULICO (PICOTÓN), 1 CARGADOR FRONTAL, 5 VOLQUETES, 1 JUMBO, 1 TELEHANDLER, 1 EQUIPO ROBOTIZADO PARA LANZAMIENTO DE SHOTCRETE, 2 MIXERES, HERRAMIENTAS MANUALES, ESTACIÓN TOTAL ROBÓTICA.

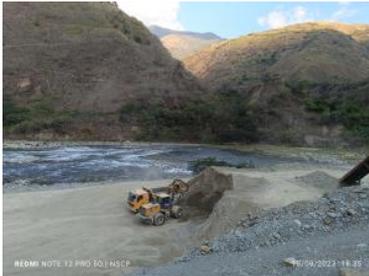
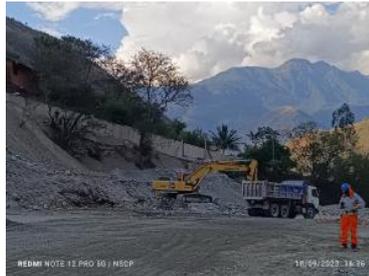
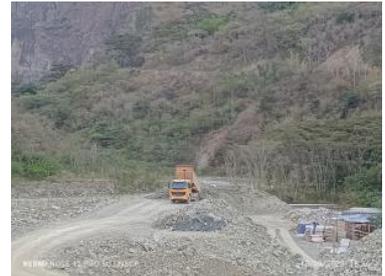
12

PROGRESIVA: KM4+980.  
ELIMINACIÓN DE MATERIAL EXCAVADO PROVENIENTE DE LOS TRABAJOS EN TÚNEL.  
TRANSPORTE DE MATERIAL EXTRAIDO ACOPIADO DE LA CANTERA SANTA ROSA HACIA LA PLANTA TRITURADORA; TRANSPORTE DEL AGREGADO TRITURADO PARA ACOPIO.  
TRANSPORTE DE RELLENO HACIA ALCANTARILLA  
RIEGO DE LOS ACCESOS PARA MINIMIZAR LA POLUCIÓN Y HUMEDECER AL MATERIAL DE RELLENO ACOPIADO

MO: 1 PREVENCIÓNISTA (SSOMA), 1 CAPATAZ, 11 OPERADORES, 1 PERSONAL DE PISO, 1 VIGÍA O CONTROLADOR.  
EM: 1 CARGADOR FRONTAL, 1 EXCAVADORA SOBRE ORUGA, 8 VOLQUETES, 1 CISTERNA PARA AGUA.

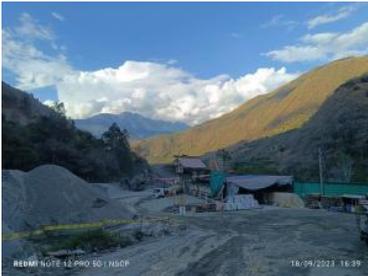
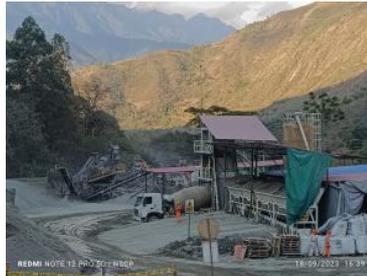
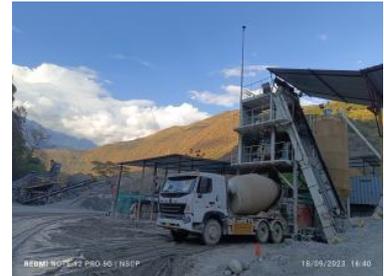
13

PLANTA DE CONCRETO: PRODUCCIÓN DE CONCRETO, PRODUCCIÓN DE SHOTCRETE PARA EL TÚNEL.

PRODUCCIÓN DE CONCRETO PARA ESTRUCTURA DE APOYO DE RIELES, PRODUCCIÓN DE SHOTCRETE PARA EL TÚNEL CON SU RESPECTIVO CONTROL DE CALIDAD.

MO: 1 INGENIERO ESPECIALISTA DE INSTALACIONES TÚNEL, 1 INGENIERO ASISTENTE DEL ESPECIALISTA DE INSTALACIONES TÚNEL, 1 TÉCNICO DE CONTROL DE CALIDAD, 1 LABORATORISTA, 2 AUXILIARES DE CONTROL DE CALIDAD, 5 OPERADORES, 1 PREVENCIÓNISTA (SSOMA).

EM: 1 CARGADOR FRONTAL, 4 MIXER, PLANTA DE CONCRETO, 1 EQUIPO COMPLETO DE CONO DE ABRAMS PARA MEDIR EL SLUMP, HERRAMIENTAS MANUALES.

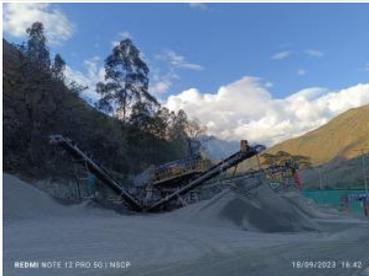
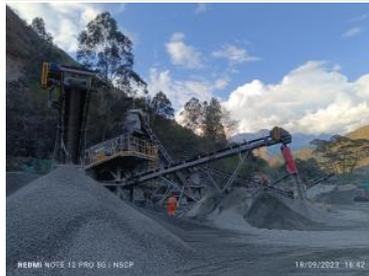
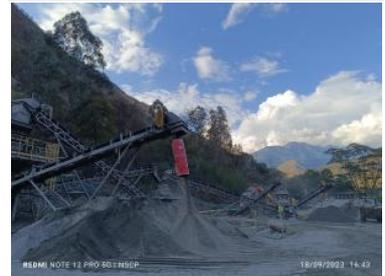
14

PROGRESIVA: KM 4+980  
PLANTA TRITURADORA (CHANCADORA): PRODUCCIÓN DE AGREGADO.

SE APRECIA LAS FAJAS, MOTORES, Y TODOS LOS COMPONENTES DE LA PLANTA TRITURADORA EN FUNCIONAMIENTO PARA LA PRODUCCIÓN DE AGREGADO.  
MO: 1 INGENIERO ESPECIALISTA DE INSTALACIONES TÚNEL, 1 INGENIERO ASISTENTE DEL ESPECIALISTA DE INSTALACIONES TÚNEL, 1 TÉCNICO DE CONTROL DE CALIDAD, 1 JEFE DE PLANTA TRITURADORA, 2 SOLDADORES, 2 MECÁNICOS, 2 OPERADORES DE LA PLANTA TRITURADORA, 2 ELECTRICISTA, 1 ADMINISTRATIVO, 5 OPERADORES.  
EM: 1 CARGADOR FRONTAL, 3 VOLQUETES, 2 SOLDADORAS, 1 COMPRESORA, HERRAMIENTAS MANUALES.
