BITACORA ELECTRÓNICA DE OBRA

OBRA: MEJORAMIENTO, CONSERVACIÓN POR NIVELES DE SERVICIO Y OPERACIÓN DEL CORREDOR VIAL: HUANUCO – LA UNIÓN – HUALLANCA – DV. ANTAMINA/ EMP. PE-3N (TINGO CHICO) – NUEVAS FLORES – LLATA – ANTAMINA, TRAMO II.

(PUNTO UNIÓN) INICIO DE LA OBRA KM 52+920 A (TINGO CHICO) FIN DEL TRAMO II KM 102+819 LONG: 49.899 KM

Panel Fotográfico de la Bitacora de Obras

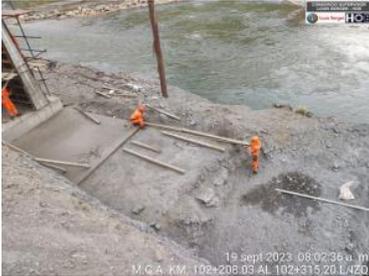
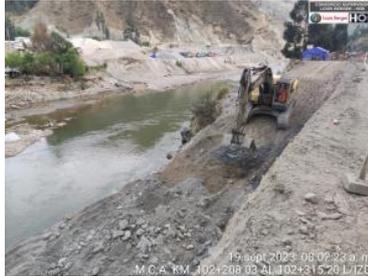
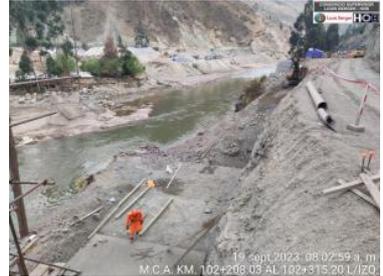
PROGRESIVA: KM 102+208, KM 102+315

CONSTRUCCIÓN MURO DE CONTENCIÓN – (MCA)

EXCAVACIÓN Y ELIMINACIÓN DEL TERRENO NATURAL

ENCOFRADO DEL MURO CON PANELES FENÓLICOS METALICOS

COLOCACIÓN DE CONCRETO PARA SOLADO DE F'C = 100 KG/CM2

COLOCACIÓN DE CONCRETO PARA ZAPATA DE F'C = 210 KG/CM2

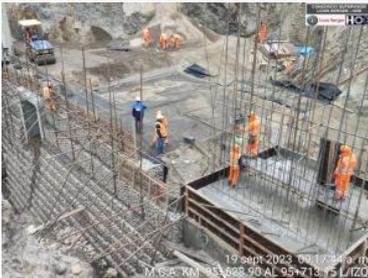
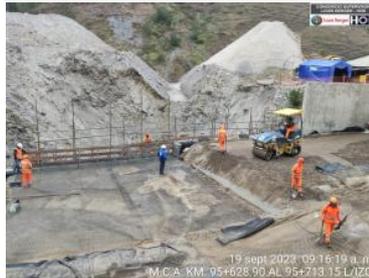
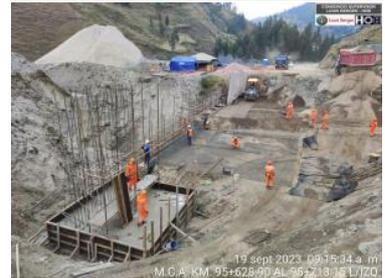
PROGRESIVA: KM 95+628, KM 95+713

CONSTRUCCIÓN MURO MIXTO MSR/MCA

TRABAJOS DE ENCOFRADO EN ZAPATAS DEL MSR/MCA

TRABAJOS DE ARMADO Y RELLENO GAVIONES EN MSR/MCA

COLOCACIÓN DE CONCRETO FC 100 KG/CM2 EN ZAPATAS DEL MCA/MSR

COLOCACIÓN DE VACIADO DE CONCRETO F'C 100 KG/CM2 EN SOLADOS DEL MSR/MCA

COLOCACIÓN DE CONCRETO FC 210 KG/CM2 EN ZAPATAS DEL MCA/MSR

RELLENO ESTRUCTURAL Y COMPACTADO POR CAPAS MURO SUELO REFORZADO/MURO DE CONCRETO ARMADO

TRABAJOS DE DISTRIBUCIÓN Y ARMADO DEL ACERO DE REFUERZO FY 4200 KG/CM2 EN ZAPATAS DEL MURO SUELO REFORZADO Y MURO DE CONCRETO ARMADO (MSR/MCA)

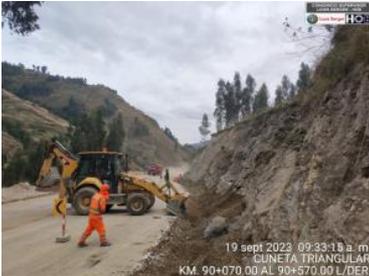
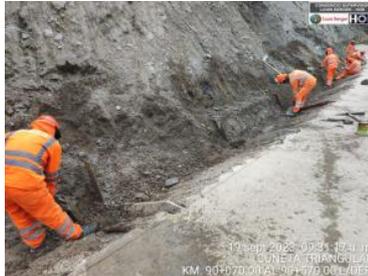
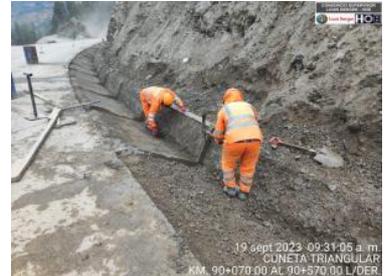
PROGRESIVA: KM 90+070, KM 90+570

CUNETAS TRIANGULARES

VACIADO DE CONCRETO FC 175 KG/CM2 EN PAÑOS INTERMEDIOS DE CUNETA TRIANGULAR

EXCAVACIÓN DE ZANJA DEL TERRENO NATURAL CON MAQUINARIA RETROEXCAVADORA

LAS CUNETAS SON ZANJAS LONGITUDINALES UBICADA A UN LADO DE LA CARRETERA O, EN SU DEFECTO, A UN SOLO LADO, REVESTIDAS, CON EL OBJETO DE CAPTAR, CONDUCIR, Y EVACUAR EN FORMÁ ADECUADA LOS FLUJOS DE AGUA SUPERFICIAL

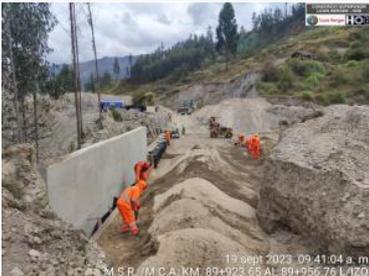
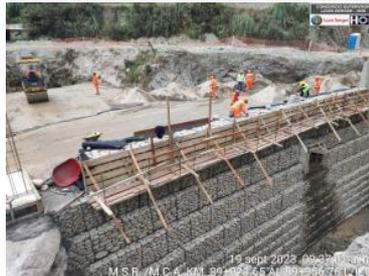
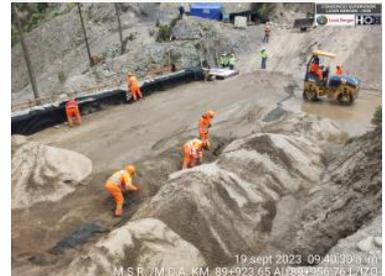
PROGRESIVA: KM 89+923, KM 89+956

CONSTRUCCIÓN MURO MIXTO MSR/MCA

TRABAJOS DE ENCOFRADO EN ZAPATAS DEL MSR/MCA

TRABAJOS DE ARMADO Y RELLENO GAVIONES EN MSR/MCA

COLOCACIÓN DE CONCRETO FC 100 KG/CM2 EN ZAPATAS DEL MCA/MSR

COLOCACIÓN DE VACIADO DE CONCRETO F'C 100 KG/CM2 EN SOLADOS DEL MSR/MCA

COLOCACIÓN DE CONCRETO FC 210 KG/CM2 EN ZAPATAS DEL MCA/MSR

RELLENO ESTRUCTURAL Y COMPACTADO POR CAPAS MURO SUELO REFORZADO/MURO DE CONCRETO ARMADO

TRABAJOS DE DISTRIBUCIÓN Y ARMADO DEL ACERO DE REFUERZO FY 4200 KG/CM2 EN ZAPATAS DEL MURO SUELO REFORZADO Y MURO DE CONCRETO ARMADO (MSR/MCA)

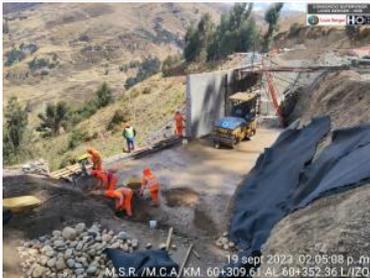
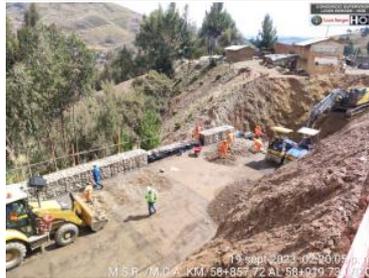
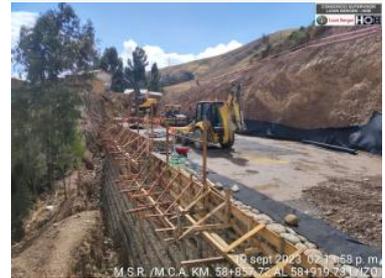
PROGRESIVA: KM 60+309, KM 58+857, KM 58+919

CONSTRUCCIÓN MURO MIXTO MSR/MCA

TRABAJOS DE ENCOFRADO EN ZAPATAS DEL MSR/MCA

TRABAJOS DE ARMADO Y RELLENO GAVIONES EN MSR/MCA

COLOCACIÓN DE CONCRETO FC 100 KG/CM2 EN ZAPATAS DEL MCA/MSR

COLOCACIÓN DE VACIADO DE CONCRETO F'C 100 KG/CM2 EN SOLADOS DEL MSR/MCA

COLOCACIÓN DE CONCRETO FC 210 KG/CM2 EN ZAPATAS DEL MCA/MSR

RELLENO ESTRUCTURAL Y COMPACTADO POR CAPAS MURO SUELO REFORZADO/MURO DE CONCRETO ARMADO

TRABAJOS DE DISTRIBUCIÓN Y ARMADO DEL ACERO DE REFUERZO FY 4200 KG/CM2 EN ZAPATAS DEL MURO SUELO REFORZADO Y MURO DE CONCRETO ARMADO (MSR/MCA)

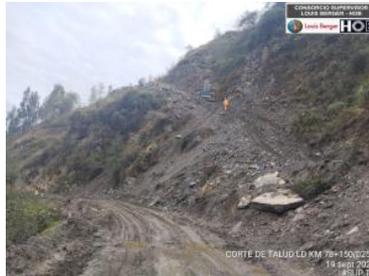
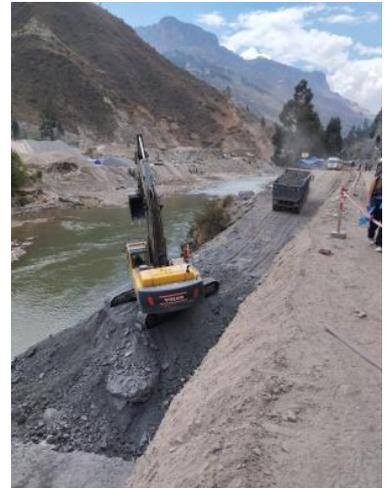
PROGRESIVA: KM 78+150, KM 78+250, KM 102+850

CORTE DE TALUD

202.A EXCAVACIÓN EN ROCA FIJA

202.B EXCAVACIÓN EN ROCA SUELTA

202.C EXCAVACIÓN EN MATERIAL SUELTO

203.A REMOCIÓN DE DERRUMBES

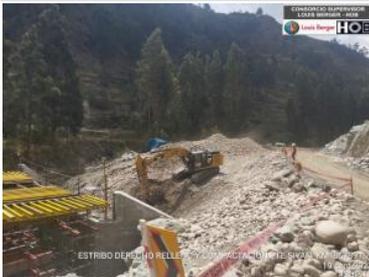
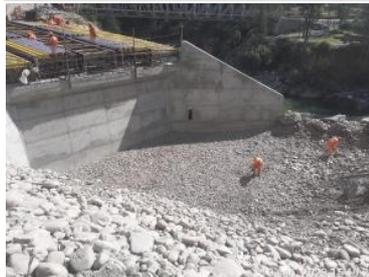
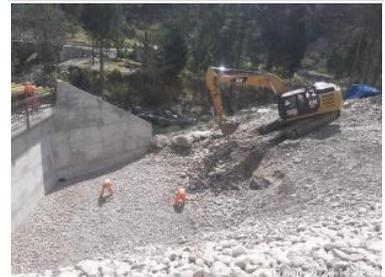
PROGRESIVA: KM 86+891.78

1000.F PUENTE SIYAN

CONSTRUCCIÓN DEL PUENTE SIYAN

COLOCACIÓN DE CONCRETO FC = 140 KG/CM2 UTILIZADO EN EL ESTRIBO DEL PUENTE SIYAN DEL ESTRIBO IZQUIERDO

COLOCACIÓN DE CONCRETO FC = 210 KG/CM2 UTILIZADO EN LA ZAPATA DEL PUENTE SIYAN EN EL ESTRIBO IZQUIERDO

TRABAJOS DE DISTRIBUCIÓN Y ARMADO DEL ACERO DE REFUERZO FY 4200 KG/CM2 EN LOS ALEROS, ELEVACION FRONTAL Y CONTRAFUERTE, EN LA ELEVACION DEL ESTRIBO IZQUIERDO, PUENTE SIYAN

TRABAJOS DE ENCOFRADO EN LOS ALEROS, ELEVACION FRONTAL Y CONTRAFUERTE, DE ELEVACION DEL ESTRIBO IZQUIERDO, PUENTE SIYAN

SE CONTINUA CON LOS TRABAJOS DE EXCAVACIÓN DEL TERRENO DE FUNDACIÓN DEL ESTRIBO IZQUIERDO DEL PUENTE SIYAN

ENCOFRADOS DE LAS VIGAS Y DE LA LOSA DEL TABLERO

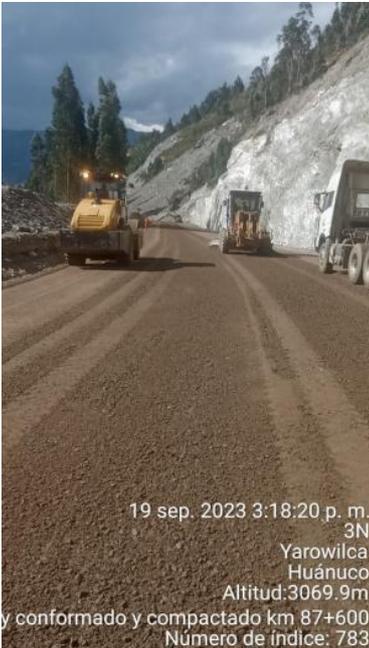
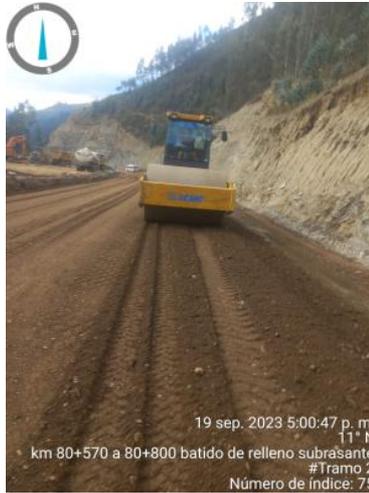
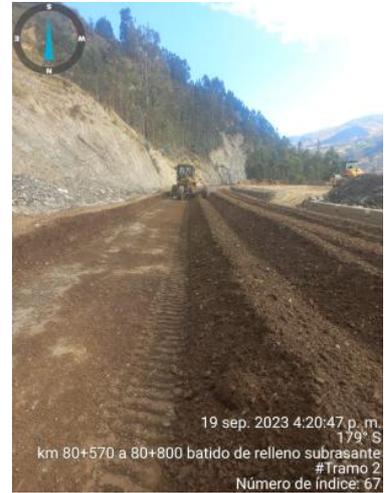
PROGRESIVA: KM 87+260, KM 80+570, KM 80+800, KM 87+600

CONSTRUCCIÓN SUB RASANTE

MEJORAMIENTO DEL SUELO A NIVEL DE SUB RASANTE

COLOCACIÓN DE MATERIAL GRANULAR OVER EN ZONA DE MEJORAMIENTO DEL SUELO

CORTE Y EXCAVACIÓN PARA MEJORAMIENTO DE LA SUB RASANTE

SE VERIFICA LOS TRABAJOS DE CONFORMACIÓN EN LA SUBRASANTE
