BITACORA ELECTRÓNICA DE OBRA

REGISTRO DE LA BITACORA Y FOTO DEL CUADERNO DE OBRA

OBRA: MEJORAMIENTO, CONSERVACIÓN POR NIVELES DE SERVICIO Y OPERACIÓN DEL CORREDOR VIAL: HUANUCO – LA UNIÓN – HUALLANCA – DV. ANTAMINA/ EMP. PE-3N (TINGO CHICO) – NUEVAS FLORES – LLATA – ANTAMINA, TRAMO II.

(PUNTO UNIÓN) INICIO DE LA OBRA KM 52+920 A (TINGO CHICO) FIN DEL TRAMO II KM 102+819 LONG: 49.899 KM

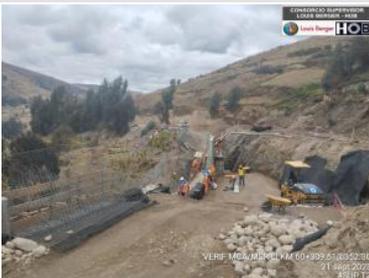
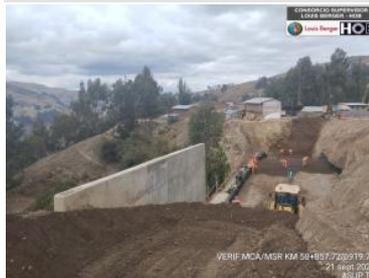
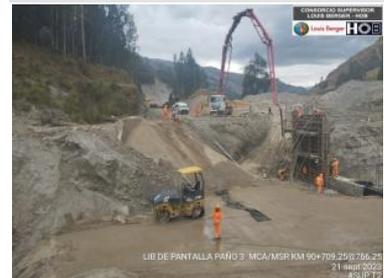
1

PROGRESIVA: KM 60+309, KM 60+352, KM 58+857, KM 58+919, KM 90+709, KM 90+756

CONSTRUCCIÓN MURO MIXTO MSR/MCA

TRABAJOS DE ENCOFRADO EN ZAPATAS DEL MSR/MCA

TRABAJOS DE ARMADO Y RELLENO GAVIONES EN MSR/MCA

COLOCACIÓN DE CONCRETO FC 100 KG/CM2 EN ZAPATAS DEL MCA/MSR

COLOCACIÓN DE VACIADO DE CONCRETO F'C 100 KG/CM2 EN SOLADOS DEL MSR/MCA

COLOCACIÓN DE CONCRETO FC 210 KG/CM2 EN ZAPATAS DEL MCA/MSR

CONSTRUCCIÓN DEL MURO SUELO REFORZADO/MURO DE CONCRETO ARMADO

TRABAJOS DE ARMADO Y RELLENO DE ELEMENTO DE MURO DE SUELO REFORZADO EN MSR/MCA

RELLENO ESTRUCTURAL Y COMPACTADO POR CAPAS MURO SUELO REFORZADO/MURO DE CONCRETO ARMADO

TRABAJOS DE DISTRIBUCIÓN Y ARMADO DEL ACERO DE REFUERZO FY 4200 KG/CM2 EN ZAPATAS DEL MURO SUELO REFORZADO Y MURO DE CONCRETO ARMADO (MSR/MCA)

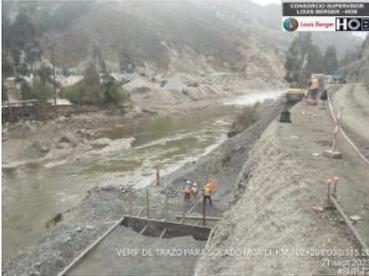
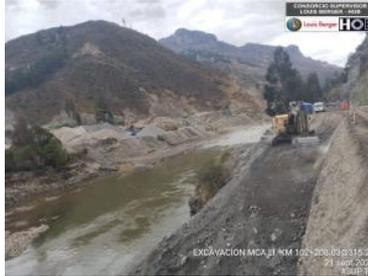
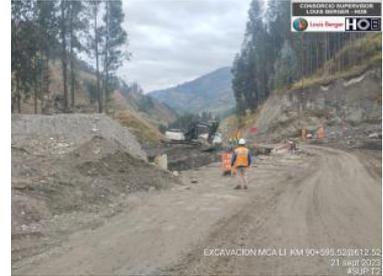
2

PROGRESIVA: KM 102+208, KM 102+315, KM 90+595
 CONSTRUCCIÓN MURO DE CONTENCIÓN – (MCA)
 EXCAVACIÓN Y ELIMINACIÓN DEL TERRENO NATURAL
 ENCOFRADO DEL MURO CON PANELES FENÓLICOS METALICOS
 COLOCACIÓN DE CONCRETO PARA SOLADO DE F'C = 100 KG/CM2
 COLOCACIÓN DE CONCRETO PARA ZAPATA DE F'C = 210 KG/CM2

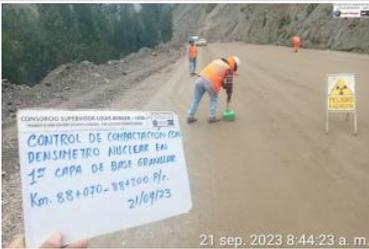
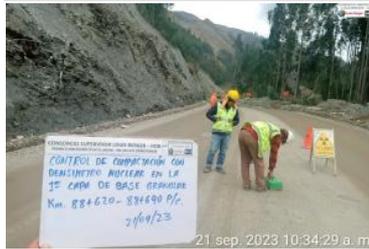
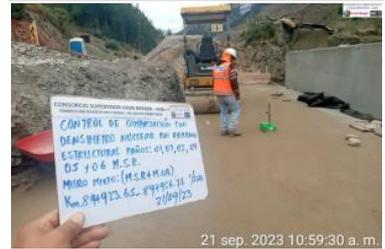
3

PROGRESIVA: KM 88+070, KM 88+200, KM 88+620, KM 88+690, KM 89+956

ENSAYO DE DENSIDAD NUCLEAR

SE REALIZA EL ENSAYO DE DENSIDAD DE CAMPO (DENSÍMETRO NUCLEAR)

SE REALIZO EL CONTROL DE COMPACTACIÓN CON DENSÍMETRO NUCLEAR EN MEJORAMIENTO

CONTROL DE COMPACTACIÓN CON DENSÍMETRO NUCLEAR EN PLATAFORMA A NIVEL DE BASE GRANULAR RECONFORMADA

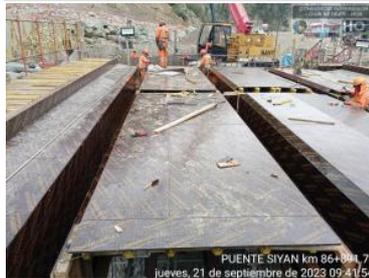
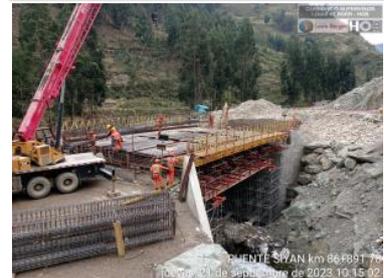
4

PROGRESIVA: KM 86+891.78

CONSTRUCCIÓN DEL PUENTE SIYAN

COLOCACIÓN DE CONCRETO FC = 140 KG/CM2 UTILIZADO EN EL ESTRIBO DEL PUENTE SIYAN DEL ESTRIBO IZQUIERDO

COLOCACIÓN DE CONCRETO FC = 210 KG/CM2 UTILIZADO EN LA ZAPATA DEL PUENTE SIYAN EN EL ESTRIBO IZQUIERDO

TRABAJOS DE DISTRIBUCIÓN Y ARMADO DEL ACERO DE REFUERZO FY 4200 KG/CM2 EN LOS ALEROS, ELEVACION FRONTAL Y CONTRAFUERTE, EN LA ELEVACION DEL ESTRIBO IZQUIERDO, PUENTE SIYAN

TRABAJOS DE ENCOFRADO EN LOS ALEROS, ELEVACION FRONTAL Y CONTRAFUERTE, DE ELEVACION DEL ESTRIBO IZQUIERDO, PUENTE SIYAN

SE CONTINUA CON LOS TRABAJOS DE EXCAVACIÓN DEL TERRENO DE FUNDACIÓN DEL ESTRIBO IZQUIERDO DEL PUENTE SIYAN

ENCOFRADOS DE LAS VIGAS Y DE LA LOSA DEL TABLERO

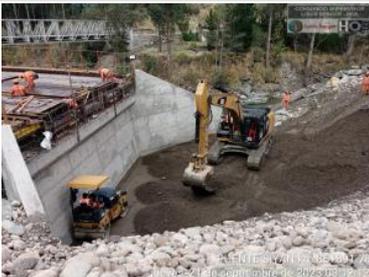
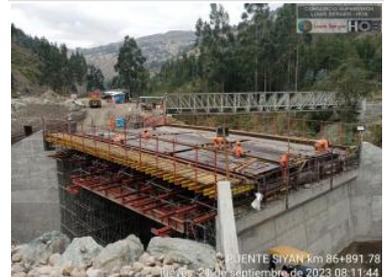
5

PROGRESIVA: KM 86+891.78

CONSTRUCCIÓN DEL PUENTE SIYAN

COLOCACIÓN DE CONCRETO FC = 140 KG/CM2 UTILIZADO EN EL ESTRIBO DEL PUENTE SIYAN DEL ESTRIBO IZQUIERDO

COLOCACIÓN DE CONCRETO FC = 210 KG/CM2 UTILIZADO EN LA ZAPATA DEL PUENTE SIYAN EN EL ESTRIBO IZQUIERDO

TRABAJOS DE DISTRIBUCIÓN Y ARMADO DEL ACERO DE REFUERZO FY 4200 KG/CM2 EN LOS ALEROS, ELEVACION FRONTAL Y CONTRAFUERTE, EN LA ELEVACION DEL ESTRIBO IZQUIERDO, PUENTE SIYAN

TRABAJOS DE ENCOFRADO EN LOS ALEROS, ELEVACION FRONTAL Y CONTRAFUERTE, DE ELEVACION DEL ESTRIBO IZQUIERDO, PUENTE SIYAN

SE CONTINUA CON LOS TRABAJOS DE EXCAVACIÓN DEL TERRENO DE FUNDACIÓN DEL ESTRIBO IZQUIERDO DEL PUENTE SIYAN

ENCOFRADOS DE LAS VIGAS Y DE LA LOSA DEL TABLERO

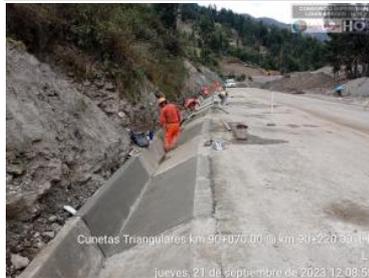
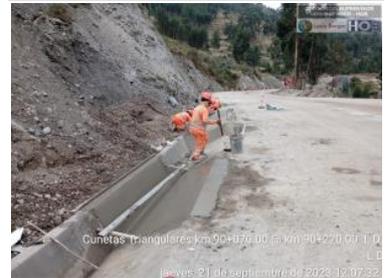
6

PROGRESIVA: KM 90+070, KM 90+220

CONSTRUCCIÓN DE CUNETAS

VACIADO DE CONCRETO FC 175 KG/CM2 EN PAÑOS INTERMEDIOS DE CUNETA TRIANGULAR

EXCAVACIÓN DE ZANJA DEL TERRENO NATURAL CON MAQUINARIA RETROEXCAVADORA

LAS CUNETAS SON ZANJAS LONGITUDINALES UBICADA A UN LADO DE LA CARRETERA O, EN SU DEFECTO, A UN SOLO LADO, REVESTIDAS, CON EL OBJETO DE CAPTAR, CONDUCIR, Y EVACUAR EN FORMÁ ADECUADA LOS FLUJOS DE AGUA SUPERFICIAL

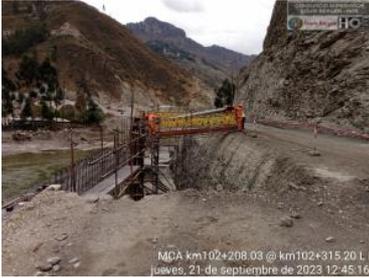
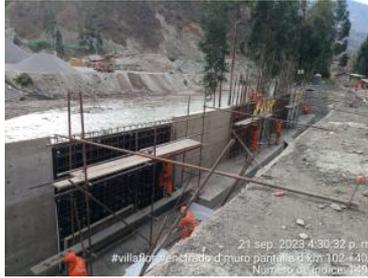
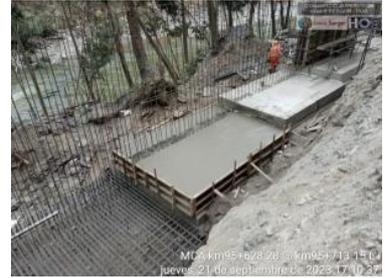
7

- PROGRESIVA: KM 102+280, KM 102+406, KM 95+628
- CONSTRUCCIÓN MURO DE CONTENCIÓN – (MCA)
- EXCAVACIÓN Y ELIMINACIÓN DEL TERRENO NATURAL
- ENCOFRADO DEL MURO CON PANELES FENÓLICOS METALICOS
- COLOCACIÓN DE CONCRETO PARA SOLADO DE F'C = 100 KG/CM2
- COLOCACIÓN DE CONCRETO PARA ZAPATA DE F'C = 210 KG/CM2

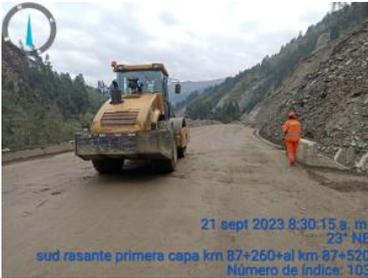
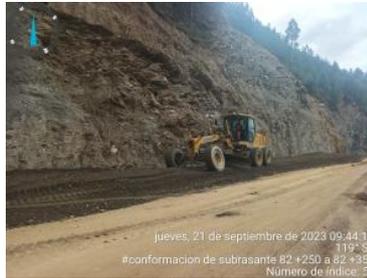
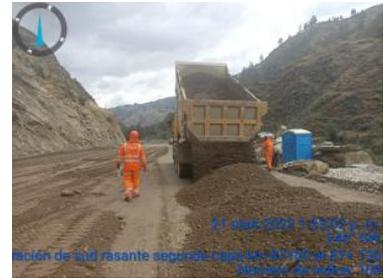
8

PROGRESIVA: KM 87+260, KM 87+520, KM 82+250, KM 82+350, KM 87+000, KM 87+130

CONSTRUCCIÓN SUB RASANTE

MEJORAMIENTO DEL SUELO A NIVEL DE SUB RASANTE

LA SUBRASANTE ES LA SUPERFICIE TERMINADA DE LA CARRETERA A NIVEL DE MOVIMIENTO DE TIERRAS (CORTE Y RELLENO), SOBRE LA CUAL SE COLOCA LA ESTRUCTURA DEL PAVIMENTO O AFIRMADO

COLOCACIÓN DE MATERIAL GRANULAR OVER EN ZONA DE MEJORAMIENTO DEL SUELO

CORTE Y EXCAVACIÓN PARA MEJORAMIENTO DE LA SUB RASANTE

SE VERIFICA LOS TRABAJOS DE CONFORMACIÓN EN LA SUBRASANTE
