BITACORA ELECTRÓNICA DE OBRA

INFORME Y/O REPORTE N°076_CONTRATO N°68-2023-MNT. TÚNEL MACHUPICCHU/NSCP.2023.
 EMPRESA CONTRATISTA: CONSORCIO CARRETERA CUSCO
 CONTRATO DE OBRA: N° 057-2021-MTC/ 20, del 07.06.2021
 Obra: "MEJORAMIENTO DE LA CARRETERA SANTA MARÍA - SANTA TERESA - PUENTE HIDROELÉCTRICA MACHUPICCHU, ITEM B.- CONSTRUCCIÓN DE TÚNEL Y ACCESOS".
 Monto Del Contrato: S/ 166,167,111.89 INCLUYE IGV
 Nuevo Monto Contractual: S/ 169,403,678.35 INCLUYE IGV: este monto es incluido y deducido por los Adicionales y deductivos vinculantes aprobados según RD.
 Plazo de Ejecución Contractual: 900 dc
 Inicio del Plazo Contractual: 23 de junio del 2021
 Término del Plazo Contractual: 9 de diciembre del 2023
 Suspensión de Plazo: 123 dc
 Nuevo Termino del Plazo: 31 de mayo del 2024
 SUPERVISOR: CONSORCIO SUPERVISOR SANTA TERESA
 CONTRATO DE CONSULTORÍA DE OBRA N° 035 -2021-MTC/20.2, del 19.03.2021.
 Monto del Contrato de Consultoría: S/. 14,391,447,86 INCLUYE IGV

Panel Fotográfico de la Bitacora de Obras

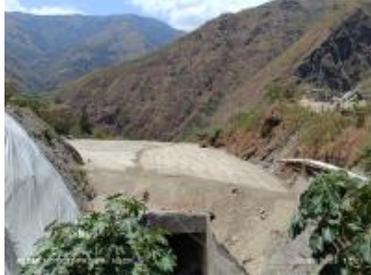
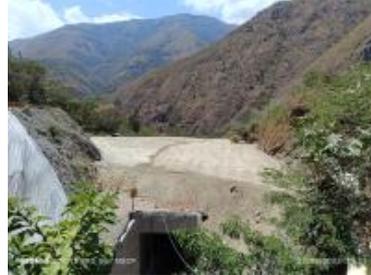
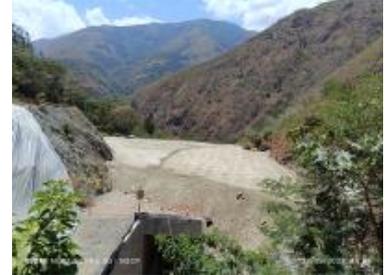
PROGRESIVA: KM6+200
CONFORMACIÓN DE RELLENO DE ALCANTARILLA MCA 5x5M.

SE APRECIA EL RELLENO Y COMPACTADO CON MATERIAL ZARANDEADO, EN LA ALCANTARILLA MCA DE 5x5M.
MO: 1 INGENIERO ASISTENTE DE OBRAS DE ARTE, 1 CAPATAZ, 3 OPERADORES, 4 OFICIALES, 3 PEONES, 1 VIGÍA, 1 PREVENCIÓNISTA (SSOMA).
EM: 1 TRACTOR SOBRE ORUGA, 1 RODILLO COMPACTADOR LISO, 1 VOLQUETES, HERRAMIENTAS MANUALES.

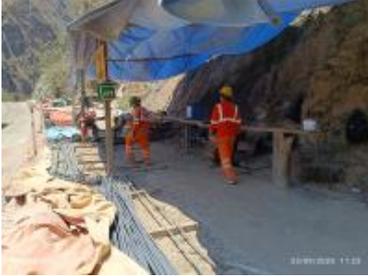
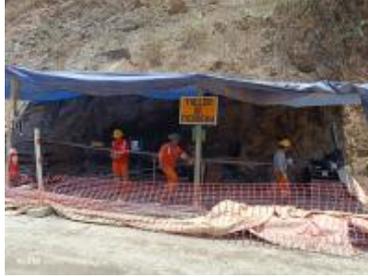
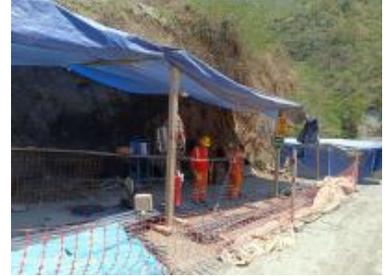
PROGRESIVA KM6+260 (ACCESO PROVISIONAL)
ACOPIO TEMPORAL DE MATERIALES, TALLER TEMPORAL DE CARPINTERÍA METÁLICA Y MADERA.

HABILITACIONES DE ACERO PARA LA POZA DE VERTIDOS, ARQUETAS.
MO: 1 PREVENCIÓNISTA, 1 CAPATAZ, 2 OPERARIOS, 3 OFICIALES.
EM: 2 AMOLADORAS, HERRAMIENTAS MANUALES.

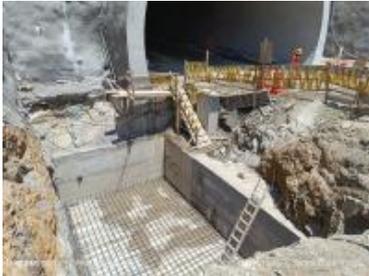
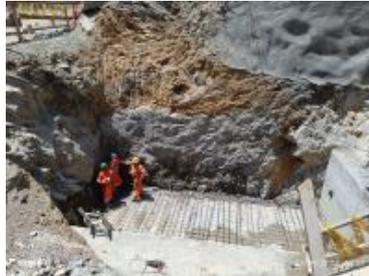
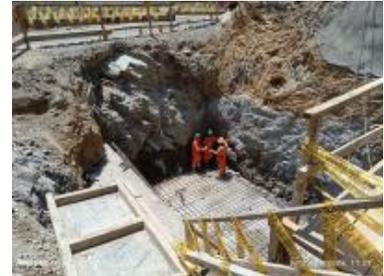
PROGRESIVA: KM6+245
DISPOSICIÓN DE ACERO PARA LA LOZA DE FUNDACIÓN DE POZA DE VERTIDOS.

SE APRECIA LA DISTRIBUCIÓN DEL ACERO PARA LA LOZA DE FUNDACIÓN DE POZA DE VERTIDOS QUE ALMACENARA AGUAS RESIDUALES.
MO: 1 CAPATAZ, 3 OPERARIOS, 2 OFICIAL, 2 PEÓN, 1 TOPÓGRAFO, 1 AYUDANTE DE TOPOGRAFÍA.
EM: 2 AMOLADORAS, 2 TALADROS MANUALES, HERRAMIENTAS MANUALES.

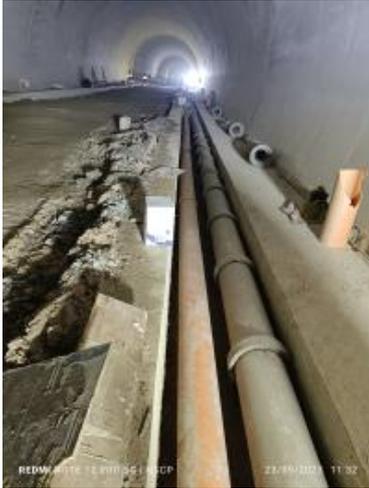
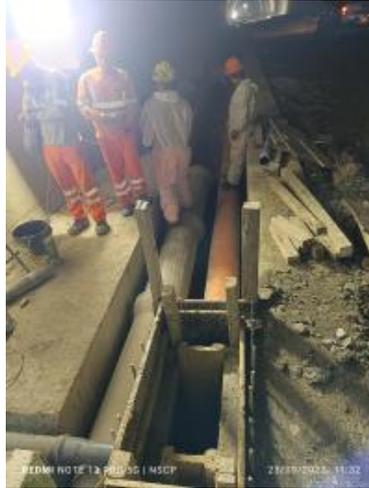
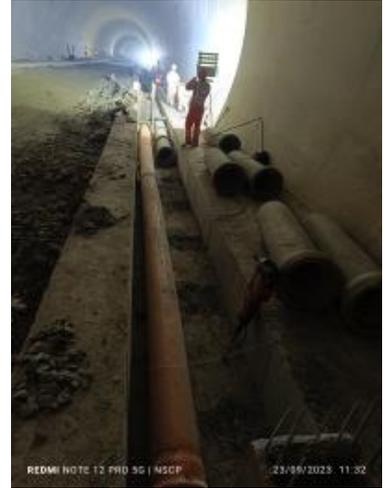
PROGRESIVA: KM6+850- KM6+880
INSTALACIÓN DE TUBERÍA DE CONCRETO DE d=300MM.

SE APRECIA INSTALACIÓN DE TUBERÍA DE CONCRETO DE 300MM PARA DRENAJE AGUAS SERVIDAS Y/O RESIDUALES.
MO: 1 PREVENCIONISTA (SSOMA), 1 CAPATAZ, 4 OPERARIOS, 2 OFICIAL, 2 PEÓN.
EM: 2 AMOLADORAS, 2 TALADROS MANUALES, 2 PERFORADORAS MANUAL, HERRAMIENTAS MANUALES.

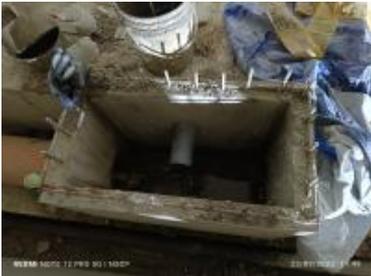
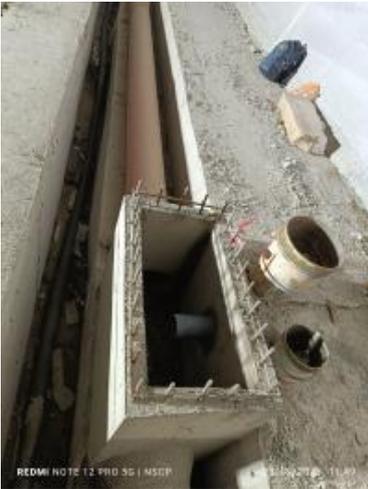
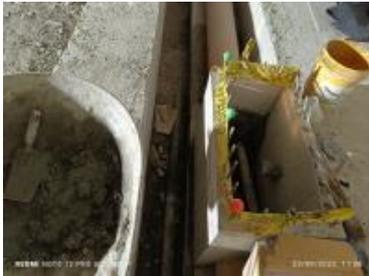
PROGRESIVA: KM6+965
SOLAQUEO, MEDIA CAÑA PARA CAJA DE ARQUETAS: KM6+965, KM6+990, KM7+015, KM7+040.

SE APRECIA SOLAQUEO, MEDIA CAÑA EN ARQUETAS DEL LATERAL DERECHO PARA AGUAS DE FILTRACIÓN DE TÚNEL; LAS ACTIVIDADES SE REALIZARON TAMBIÉN EL LAS ARQUETAS SIGUIENTES: KM6+865, KM6+890, KM6+915, KM6+940, KM6+965, KM6+990, KM7+015, KM7+040.
MO: 1 INGENIERO ASISTENTE DE OBRAS DE ARTE, 1 PREVENCIÓNISTA (SSOMA), 1 CAPATAZ, 3 OFICIALES, 3 OFICIALES, 2 PEONES.
EM: 2 TALADROS, 2 AMOLADORAS, 1 HERRAMIENTAS MANUALES.

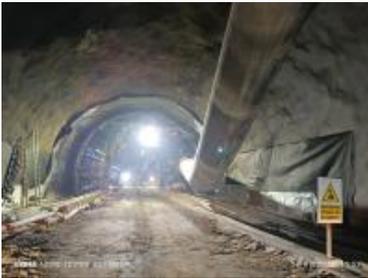
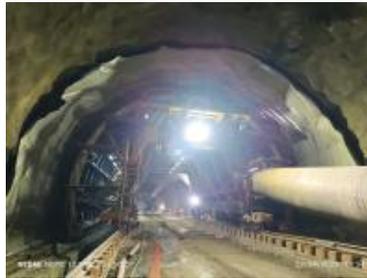
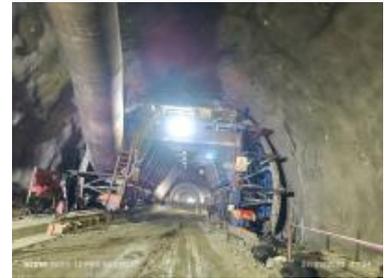
PROGRESIVA: KM7+120@7+147.

IMPERMEABILIZACIÓN DEL TÚNEL PRINCIPAL CON GEOTEXTIL, LAMINA DE IMPERMEABILIZACIÓN DE 2MM, TUBERÍA DE ϕ 110MM.

SE CONTINUA CON LOS TRABAJOS DE MAYORES METRADOS DE IMPERMEABILIZACIÓN. SE APRECIA TENDIDO DEL GEOTEXTIL, RECUBIERTA POR LA LAMINA IMPERMEABILIZANTE DE 2MM Y LA INSTALACIÓN DE TUBERÍA DE ϕ 110MM.

ES NECESARIO INDICAR QUE, PARA ESTA ACTIVIDAD SE TIENE UN ANDAMIO ESPECIFICO PARA REALIZAR LOS TRABAJOS EN ALTURA SEGÚN LOS EQUIPOS INDICADOS EN EL ET, TDRs, CONTRATO Y LA OFERTA DEL CONTRATISTA. QUE PERMITEN MEJOR EFICIENCIA Y RENDIMIENTO AL REALIZAR ESTA ACTIVIDAD, SIN EMBARGO, SE ESTA USANDO EL ENCOFRADO METÁLICA DEL CONCRETO DE REVESTIMIENTO PARA HACER LOS TRABAJOS EN ESTE FRENTE GENERANDO UN AVANCE MUY LENTO E INCREMENTANDO EL RIESGO DE PERSONAL QUE REALIZA ESTA ACTIVIDAD.

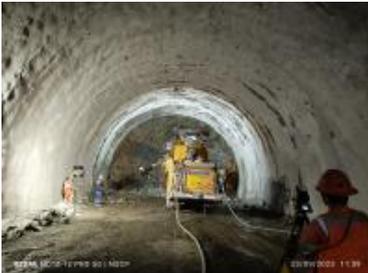
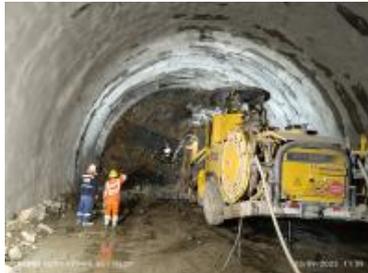
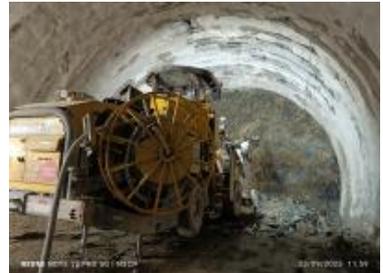
TRAMO: BAHÍA -SALIDA.
 PERFORACIÓN, DISPOSICIÓN O CARGUÍO DE EXPLOSIVOS.
 EXCAVACIÓN DE ROCA TIPO IV EN BAHÍA HACIA PORTAL DE SALIDA.
 ELIMINACIÓN DE ROCA TIPO IV.
 LANZAMIENTO DE SHOTCRETE PREVENTIVO PARA REFUERZO DEL ÁREA EXCAVADA.
 PERFILADO ROCA TIPO IV. (* LAS FOTOGRAFÍAS SIGUIENTES HACEN REFERENCIA A ESTA ACTIVIDAD).
 INSTALACIÓN DE CIMBRAS O CERCHAS, PERNOS PARA ROCA TIPO IV.
 LANZAMIENTO DE SHOTCRETE PARA REFUERZO DEL ÁREA EXCAVADA Y DE LA CIMBRA O CERCHA.

SE CONTINUA CON LA EJECUCIÓN DEL ADICIONAL N°10. SE APRECIA PROCESOS CONSTRUCTIVOS DE PERFORACIÓN, VOLADURA, EXCAVACIÓN DE ROCA TIPO IV EN BAHÍA HACIA PORTAL DE SALIDA DEL TÚNEL, ELIMINACIÓN DE ROCA TIPO IV, INSTALACIÓN DE PERNOS, CIMBRAS O CERCHAS PARA ROCA TIPO IV, LUEGO DE LA VERIFICACIÓN DE LAS ACTIVIDADES Y PREVIA LA AUTORIZACIÓN DE LA SUPERVISIÓN SE PROCEDE A REALIZAR EL LANZAMIENTO DE SHOTCRETE PARA REFUERZO DEL ÁREA EXCAVADA Y DE LA CIMBRA INSTALADA; ACTIVIDADES QUE SE VIENEN REALIZANDO EN LOS TURNOS DIURNO Y NOCTURNO.
 MO: 1 INGENIERO ASISTENTE DE PRODUCCIÓN, 1 PREVENCIÓNISTA (SSOMA), 1 CAPATAZ, 17 OPERADORES, 1 OPERARIO, 4 OFICIALES, 1 TÉCNICO ELECTRICISTA, 1 MECÁNICO, 1 VIGÍA, 1 TOPOGRAFO, 1 AUXILIAR DE TOPOGRAFÍA, 1 AYUDANTE DE TOPOGRAFÍA.
 EM: 1 MARTILLO HIDRÁULICO (PICOTÓN), 1 JUMBO, 1 TELEHANDLER, 1 EQUIPO ROBOTIZADO PARA LANZAMIENTO DE SHOTCRETE, 4 MIXERES, HERRAMIENTAS MANUALES, 1 ESTACIÓN TOTAL ROBÓTICA, 1 EXCAVADORA SOBRE ORUGA, 2 CARGADORES FRONTALES, 6 VOLQUETES.

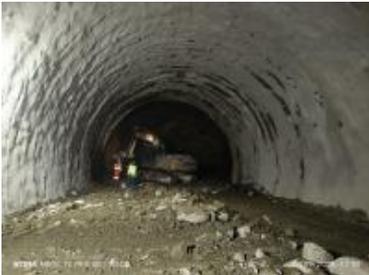
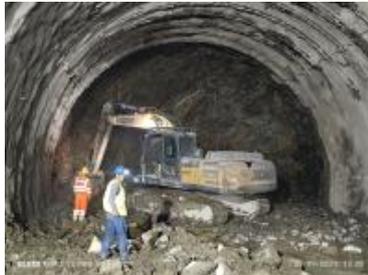
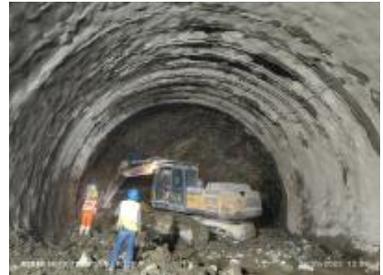
TRAMO: BAHÍA -SALIDA.
 PERFORACIÓN, DISPOSICIÓN O CARGUÍO DE EXPLOSIVOS.
 EXCAVACIÓN DE ROCA TIPO IV EN BAHÍA HACIA PORTAL DE SALIDA. (* LAS FOTOGRAFÍAS SIGUIENTES HACEN REFERENCIA A ESTA ACTIVIDAD).
 ELIMINACIÓN DE ROCA TIPO IV.
 LANZAMIENTO DE SHOTCRETE PREVENTIVO PARA REFUERZO DEL ÁREA EXCAVADA.
 PERFILADO DE ROCA TIPO IV.
 INSTALACIÓN DE CIMBRAS O CERCHAS, PERNOS PARA ROCA TIPO IV.
 LANZAMIENTO DE SHOTCRETE PARA REFUERZO DEL ÁREA EXCAVADA Y DE LA CIMBRA O CERCHA.

SE CONTINUA CON LA EJECUCIÓN DEL ADICIONAL N°10. SE APRECIA PROCESOS CONSTRUCTIVOS DE PERFORACIÓN, VOLADURA, EXCAVACIÓN DE ROCA TIPO IV EN BAHÍA HACIA PORTAL DE SALIDA DEL TÚNEL, ELIMINACIÓN DE ROCA TIPO IV, INSTALACIÓN DE PERNOS, CIMBRAS O CERCHAS PARA ROCA TIPO IV, LUEGO DE LA VERIFICACIÓN DE LAS ACTIVIDADES Y PREVIA LA AUTORIZACIÓN DE LA SUPERVISIÓN SE PROCEDE A REALIZAR EL LANZAMIENTO DE SHOTCRETE PARA REFUERZO DEL ÁREA EXCAVADA Y DE LA CIMBRA INSTALADA; ACTIVIDADES QUE SE VIENEN REALIZANDO EN LOS TURNOS DIURNO Y NOCTURNO.
 MO: 1 INGENIERO ASISTENTE DE PRODUCCIÓN, 1 PREVENCIÓNISTA (SSOMA), 1 CAPATAZ, 17 OPERADORES, 1 OPERARIO, 4 OFICIALES, 1 TÉCNICO ELECTRICISTA, 1 MECÁNICO, 1 VIGÍA, 1 TOPOGRAFO, 1 AUXILIAR DE TOPOGRAFÍA, 1 AYUDANTE DE TOPOGRAFÍA.
 EM: 1 MARTILLO HIDRÁULICO (PICOTÓN), 1 JUMBO, 1 TELEHANDLER, 1 EQUIPO ROBOTIZADO PARA LANZAMIENTO DE SHOTCRETE, 4 MIXERES, HERRAMIENTAS MANUALES, 1 ESTACIÓN TOTAL ROBÓTICA, 1 EXCAVADORA SOBRE ORUGA, 2 CARGADORES FRONTALES, 6 VOLQUETES.

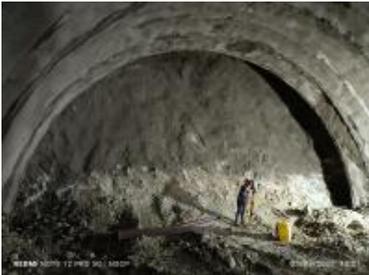
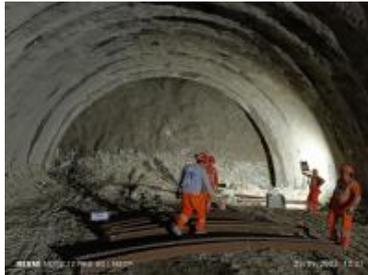
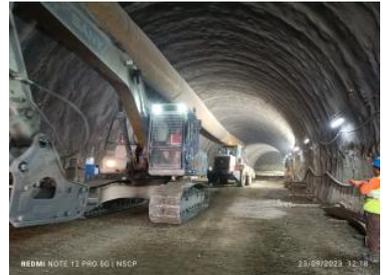
TRAMO: SALIDA-BAHÍA KM7+887.5
 INSTALACIÓN DE MICROPILOTES EN ROCA TIPO V, INYECCIÓN DE LECHADA.
 EXCAVACIÓN DE ROCA TIPO V EN PORTAL DE SALIDA HACIA LA BAHÍA.
 LANZAMIENTO DE SHOTCRETE PARA SOSTENIMIENTO PREVENCIONAL.
 ELIMINACIÓN DE MATERIAL EXCAVADO (ROCA TIPO V).
 REPLANTEO Y NIVELACIÓN DE CIMBRAS Y CONTROL DE LA EXCAVACIÓN.
 INSTALACIÓN DE CIMBRAS PARA ROCA TIPO V. (* LAS FOTOGRAFÍAS IGUIENTES SON DE ESTA ACTIVIDAD)
 LANZAMIENTO DE SHOTCRETE PARA REFUERZO DEL ÁREA EXCAVADA Y DE LA CIMBRA O CERCHA.

SE APRECIA ACTIVIADES PROPIAS A LA EXCAVACIÓN DE ROCA TIPO V Y ACTIVIDADES QUE SE GENERAN DESPUES DE ESTA, EN EL PORTAL DE SALIDA DEL TÚNEL HACIA LA BAHÍA; EL MATERIAL EXCAVADO SE PROCEDE A ELIMINAR AL DME KM4+980. LUEGO DE LA VERIFICACIÓN DE LAS ACTIVIDADES Y PREVIA LA AUTORIZACIÓN DE LA SUPERVISIÓN SE PROCEDE A REALIZAR EL LANZAMIENTO DE SHOTCRETE PARA REFUERZO DEL ÁREA EXCAVADA, LUEGO SE REALIZA LA INSTALACIÓN DE CIMBRAS O CERCHAS PARA ROCA TIPO V PARA PROSEGUIR CON EL LANZAMIENTO DE SHOTCRETE PARA REFUERZO, ES NECESARIO INDICAR QUE YA INSTALADAS LA CIMBRAS O CERCHAS EN 8M SE PROCEDE INSTALAR LOS MICROPILOTES EN ROCA TIPO V (12M CON TRASLAPE DE 4M) E INYECCIÓN DE LECHADA EN LOS MICROPILOTES. SE APRECIA LA INSPECCIÓN DE LAS ACTIVIDADES POR LA SUPERVISIÓN.
 MO: 1 INGENIERO ASISTENTE DE PRODUCCIÓN, 1 CAPATAZ, 11 OPERADORES, 1 OPERARIO, 4 OFICIALES, 1 TÉCNICO ELECTRICISTA, 1 MECÁNICO, 1 VIGÍA, 1 TOPOGRAFO, 1 AUXILIAR DE TOPOGRAFÍA.

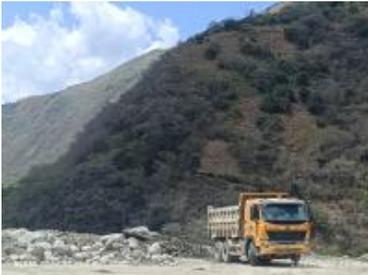
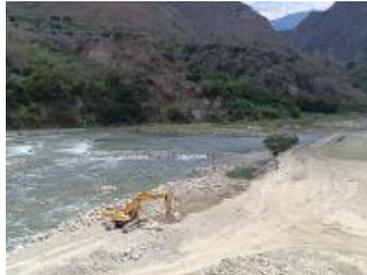
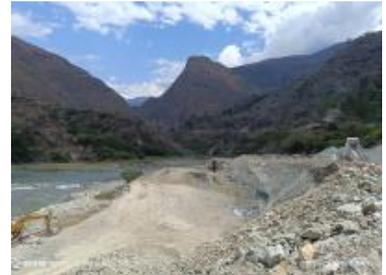
PROGRESIVA: KM4+980.

ZARANDEO DE MATERIAL EXCAVADO PARA RELLENO.

ELIMINACIÓN DE MATERIAL EXCAVADO PROVENIENTE DE LOS TRABAJOS EN TÚNEL.

EXTRACCIÓN DE MATERIAL DE LA CANTERA SANTA ROSA.

TRANSPORTE DE MATERIAL EXTRAIDO Y/O ACOPIADO DE LA CANTERA SANTA ROSA HACIA LA PLANTA TRITURADORA (CHANCADORA); TRANSPORTE DEL AGREGADO TRITURADO PARA ACOPIO.

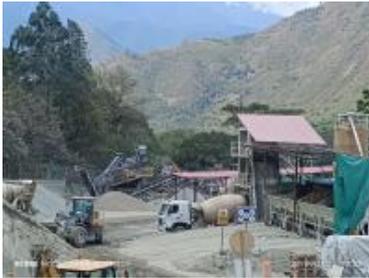
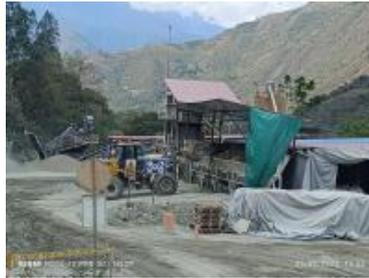
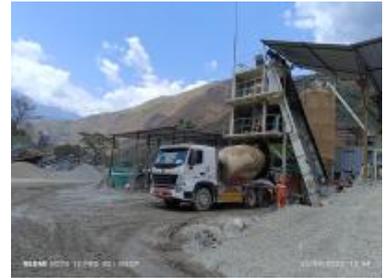
PROGRESIVA: KM4+980

PLANTA DE CONCRETO: PRODUCCIÓN DE CONCRETO, PRODUCCIÓN DE SHOTCRETE PARA EL TÚNEL.

PRODUCCIÓN DE CONCRETO PARA ESTRUCTURA DE APOYO DE RIELES, PRODUCCIÓN DE SHOTCRETE PARA EL TÚNEL CON SU RESPECTIVO CONTROL DE CALIDAD.

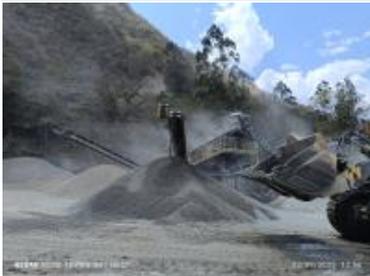
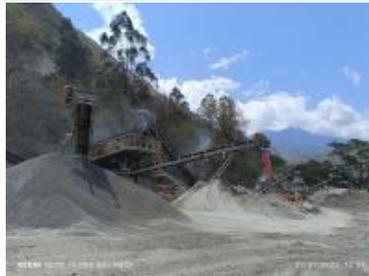
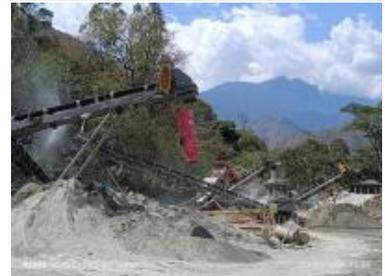
PROGRESIVA: KM 4+980
PLANTA TRITURADORA (CHANCADORA): PRODUCCIÓN DE AGREGADO.

SE APRECIA LAS FAJAS, MOTORES, Y TODOS LOS COMPONENTES DE LA PLANTA TRITURADORA EN FUNCIONAMIENTO PARA LA PRODUCCIÓN DE AGREGADO.
MO: 1 INGENIERO ESPECIALISTA DE INSTALACIONES TÚNEL, 1 INGENIERO ASISTENTE DEL ESPECIALISTA DE INSTALACIONES TÚNEL, 1 TÉCNICO DE CONTROL DE CALIDAD, 1 JEFE DE PLANTA TRITURADORA, 2 SOLDADORES, 2 MECÁNICOS, 2 OPERADORES DE LA PLANTA TRITURADORA, 2 ELECTRICISTA, 1 ADMINISTRATIVO, 5 OPERADORES.
EM: 1 CARGADOR FRONTAL, 3 VOLQUETES, 2 SOLDADORAS, 1 COMPRESORA, HERRAMIENTAS MANUALES.
