BITACORA ELECTRÓNICA DE OBRA

Confirma Bitacora:	Nro Informe:	Fecha Informe:	Nombre De La Obra:	Personal Encargado:
Si	N 0 166 - 2023- MTC/ 20.9/ MJQY	25 - 09 - 2023	Corredor Vial: Huánuco - La Unión- Huallanca, Dv. Antamina/Emp. PE- 3N (Tingo Chico) - Nuevas Flores - Llata - Antamina, Tramo II	MICHAEL JESUS QUISPE YAURI.

OBRA: MEJORAMIENTO, CONSERVACIÓN POR NIVELES DE SERVICIO Y OPERACIÓN DEL CORREDOR VIAL: HUANUCO – LA UNIÓN – HUALLANCA – DV. ANTAMINA/ EMP. PE-3N (TINGO CHICO) – NUEVAS FLORES – LLATA – ANTAMINA, TRAMO II.

Panel Fotográfico de la Bitacora de Obras

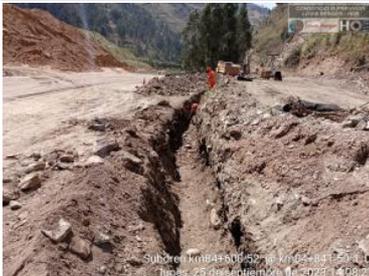
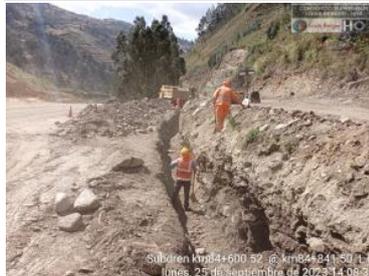
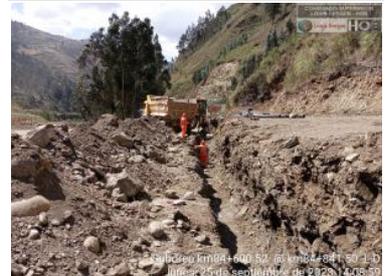
PROGRESIVA: KM 84+600, KM 84+841, KM 84+900

CONSTRUCCIÓN DE SUB DREN

TRABAJOS DE EXCAVACIÓN DEL SUB-DREN

TRABAJOS DE COLOCACIÓN DE GEOTEXTIL PARA SISTEMA DE SUBDRENAJE

VACIADO DE COLOCACIÓN DE CAMA DE ARENA, TUBERÍA HDPE, GEOTEXTIL NO TEJIDO CLASE 2 Y MATERIAL DE FILTRO EL SUB DREN

LOS SUBDRENES CONSISTEN EN UNA RED COLECTORA DE TUBERÍAS PERFORADAS O RANURADAS, ALOJADAS EN ZANJAS PARA PERMITIR RECOLECTAR EL AGUA SUBTERRÁNEA, CON OBJETO DE CONTROLARLA Y RETIRARLA, MINIMIZANDO SU EFECTO NEGATIVO EN LAS CAPAS ESTRUCTURALES DEL PAVIMENTO

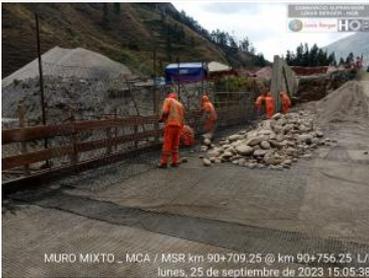
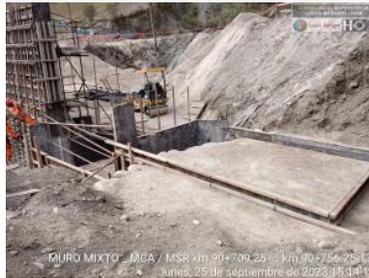
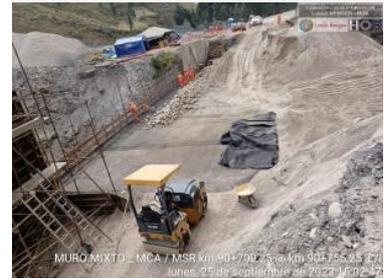
PROGRESIVA: KM 90+709, KM 90+756

CONSTRUCCIÓN MURO MIXTO MSR/MCA

TRABAJOS DE ENCOFRADO EN ZAPATAS DEL MSR/MCA

TRABAJOS DE ARMADO Y RELLENO GAVIONES EN MSR/MCA

COLOCACIÓN DE CONCRETO FC 100 KG/CM2 EN ZAPATAS DEL MCA/MSR

COLOCACIÓN DE CONCRETO FC 210 KG/CM2 EN ZAPATAS DEL MCA/MSR

TRABAJOS DE ARMADO Y RELLENO DE ELEMENTO DE MURO DE SUELO REFORZADO EN MSR/MCA

RELLENO ESTRUCTURAL Y COMPACTADO POR CAPAS MURO SUELO REFORZADO/MURO DE CONCRETO ARMADO

TRABAJOS DE DISTRIBUCIÓN Y ARMADO DEL ACERO DE REFUERZO FY 4200 KG/CM2 EN ZAPATAS DEL MURO SUELO REFORZADO Y MURO DE CONCRETO ARMADO (MSR/MCA)

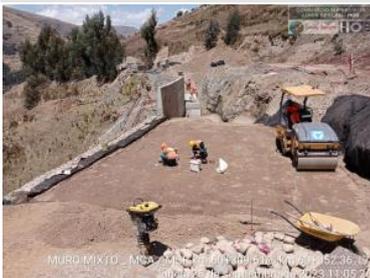
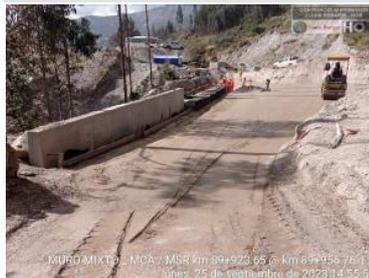
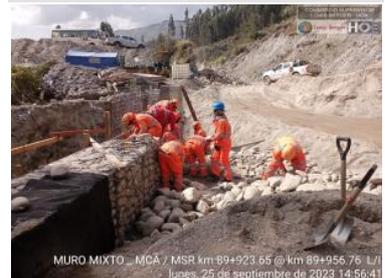
PROGRESIVA: KM 60+309, KM 89+923, KM 89+956

CONSTRUCCIÓN MURO MIXTO MSR/MCA

TRABAJOS DE ENCOFRADO EN ZAPATAS DEL MSR/MCA

TRABAJOS DE ARMADO Y RELLENO GAVIONES EN MSR/MCA

COLOCACIÓN DE CONCRETO FC 100 KG/CM2 EN ZAPATAS DEL MCA/MSR

COLOCACIÓN DE CONCRETO FC 210 KG/CM2 EN ZAPATAS DEL MCA/MSR

TRABAJOS DE ARMADO Y RELLENO DE ELEMENTO DE MURO DE SUELO REFORZADO EN MSR/MCA

RELLENO ESTRUCTURAL Y COMPACTADO POR CAPAS MURO SUELO REFORZADO/MURO DE CONCRETO ARMADO

TRABAJOS DE DISTRIBUCIÓN Y ARMADO DEL ACERO DE REFUERZO FY 4200 KG/CM2 EN ZAPATAS DEL MURO SUELO REFORZADO Y MURO DE CONCRETO ARMADO (MSR/MCA)

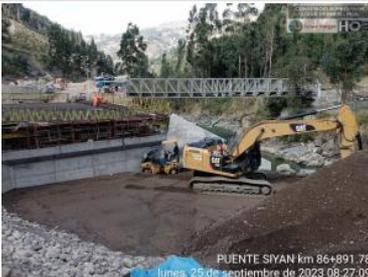
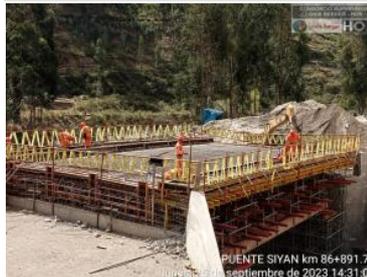
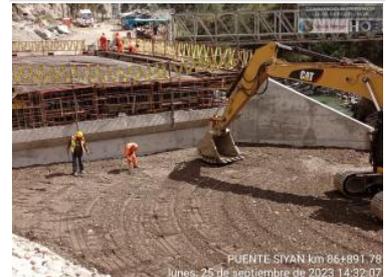
PROGRESIVA: KM 86+891.78

CONSTRUCCIÓN DEL PUENTE SIYAN

COLOCACIÓN DE CONCRETO FC = 140 KG/CM2 UTILIZADO EN EL ESTRIBO DEL PUENTE SIYAN DEL ESTRIBO IZQUIERDO

COLOCACIÓN DE CONCRETO FC = 210 KG/CM2 UTILIZADO EN LA ZAPATA DEL PUENTE SIYAN EN EL ESTRIBO IZQUIERDO

TRABAJOS DE DISTRIBUCIÓN Y ARMADO DEL ACERO DE REFUERZO FY 4200 KG/CM2 EN LOS ALEROS, ELEVACION FRONTAL Y CONTRAFUERTE, EN LA ELEVACION DEL ESTRIBO IZQUIERDO, PUENTE SIYAN

TRABAJOS DE ENCOFRADO EN LOS ALEROS, ELEVACION FRONTAL Y CONTRAFUERTE, DE ELEVACION DEL ESTRIBO IZQUIERDO, PUENTE SIYAN

SE CONTINUA CON LOS TRABAJOS DE EXCAVACIÓN DEL TERRENO DE FUNDACIÓN DEL ESTRIBO IZQUIERDO DEL PUENTE SIYAN

ENCOFRADOS DE LAS VIGAS Y DE LA LOSA DEL TABLERO

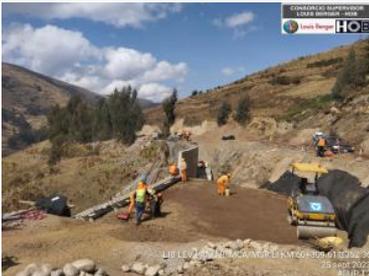
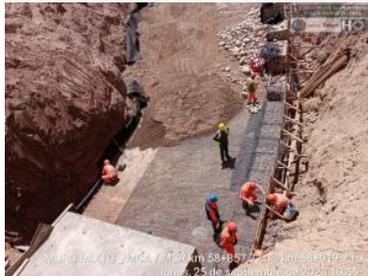
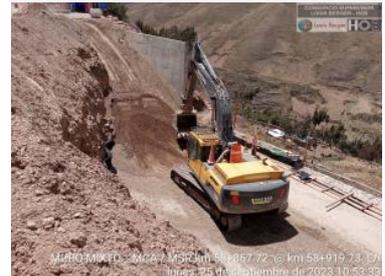
PROGRESIVA: KM 60+309, KM 58+857, KM 58+919

CONSTRUCCIÓN MURO MIXTO MSR/MCA

TRABAJOS DE ENCOFRADO EN ZAPATAS DEL MSR/MCA

TRABAJOS DE ARMADO Y RELLENO GAVIONES EN MSR/MCA

COLOCACIÓN DE CONCRETO FC 100 KG/CM2 EN ZAPATAS DEL MCA/MSR

COLOCACIÓN DE CONCRETO FC 210 KG/CM2 EN ZAPATAS DEL MCA/MSR

TRABAJOS DE ARMADO Y RELLENO DE ELEMENTO DE MURO DE SUELO REFORZADO EN MSR/MCA

RELLENO ESTRUCTURAL Y COMPACTADO POR CAPAS MURO SUELO REFORZADO/MURO DE CONCRETO ARMADO

TRABAJOS DE DISTRIBUCIÓN Y ARMADO DEL ACERO DE REFUERZO FY 4200 KG/CM2 EN ZAPATAS DEL MURO SUELO REFORZADO Y MURO DE CONCRETO ARMADO (MSR/MCA)

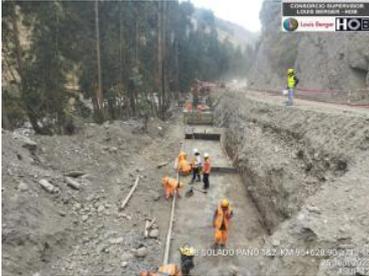
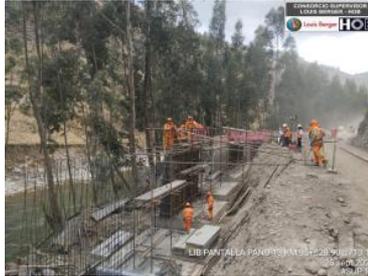
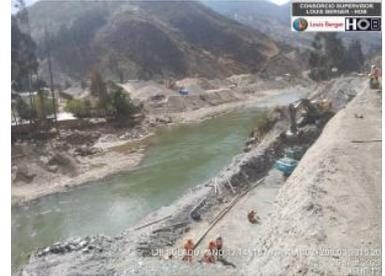
- PROGRESIVA: KM 95+628, KM 95+713, KM 102+208
- CONSTRUCCIÓN MURO DE CONTENCIÓN – (MCA)
- EXCAVACIÓN Y ELIMINACIÓN DEL TERRENO NATURAL
- ENCOFRADO DEL MURO CON PANELES FENÓLICOS METALICOS
- COLOCACIÓN DE CONCRETO PARA SOLADO DE F'C = 100 KG/CM2
- COLOCACIÓN DE CONCRETO PARA ZAPATA DE F'C = 210 KG/CM2
