## BITACORA ELECTRÓNICA DE OBRA

### REGISTRO DE LA BITACORA Y FOTO DEL CUADERNO DE OBRA

INFORME Y/O REPORTE N°077\_CONTRATO N°68-2023-MNT. TÚNEL MACHUPICCHU/NSCP.2023.  
 EMPRESA CONTRATISTA: CONSORCIO CARRETERA CUSCO  
 CONTRATO DE OBRA: N° 057-2021-MTC/ 20, del 07.06.2021  
 Obra: "MEJORAMIENTO DE LA CARRETERA SANTA MARÍA - SANTA TERESA - PUENTE HIDROELÉCTRICA MACHUPICCHU, ITEM B.- CONSTRUCCIÓN DE TÚNEL Y ACCESOS".  
 Monto Del Contrato: S/ 166,167,111.89 INCLUYE IGV  
 Nuevo Monto Contractual: S/ 169,403,678.35 INCLUYE IGV: este monto es incluido y deducido por los Adicionales y deductivos vinculantes aprobados según RD.  
 Plazo de Ejecución Contractual: 900 dc  
 Inicio del Plazo Contractual: 23 de junio del 2021  
 Término del Plazo Contractual: 9 de diciembre del 2023  
 Suspensión de Plazo: 123 dc  
 Nuevo Termino del Plazo: 31 de mayo del 2024  
 SUPERVISOR: CONSORCIO SUPERVISOR SANTA TERESA  
 CONTRATO DE CONSULTORÍA DE OBRA N° 035 -2021-MTC/20.2, del 19.03.2021.  
 Monto del Contrato de Consultoría: S/. 14,391,447,86 INCLUYE IGV

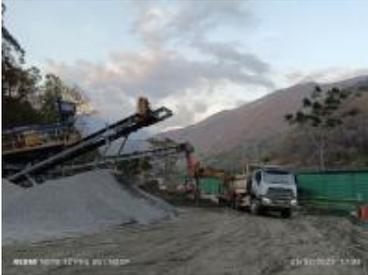
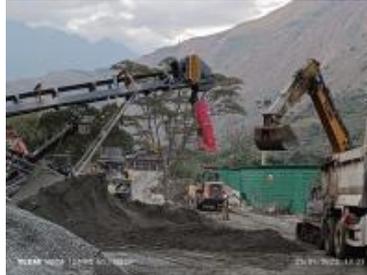
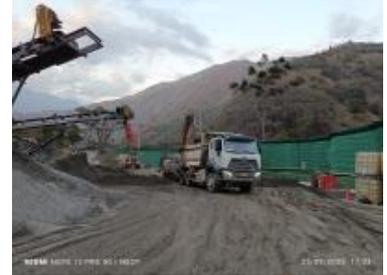
PROGRESIVA: KM 4+980  
PLANTA TRITURADORA (CHANCADORA): PRODUCCIÓN DE AGREGADO.

SE APRECIA LAS FAJAS, MOTORES, Y TODOS LOS COMPONENTES DE LA PLANTA TRITURADORA EN FUNCIONAMIENTO PARA LA PRODUCCIÓN DE AGREGADO.  
MO: 1 INGENIERO ESPECIALISTA DE INSTALACIONES TÚNEL, 1 INGENIERO ASISTENTE DEL ESPECIALISTA DE INSTALACIONES TÚNEL, 1 TÉCNICO DE CONTROL DE CALIDAD, 1 JEFE DE PLANTA TRITURADORA, 2 SOLDADORES, 2 MECÁNICOS, 2 OPERADORES DE LA PLANTA TRITURADORA, 2 ELECTRICISTA, 1 ADMINISTRATIVO, 5 OPERADORES.  
EM: 1 CARGADOR FRONTAL, 3 VOLQUETES, 2 SOLDADORAS, 1 COMPRESORA, HERRAMIENTAS MANUALES.

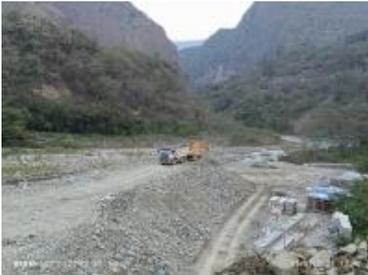
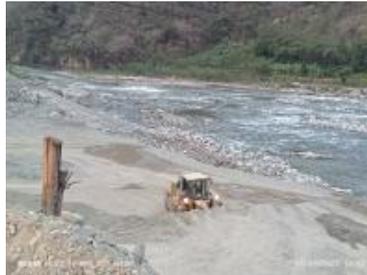
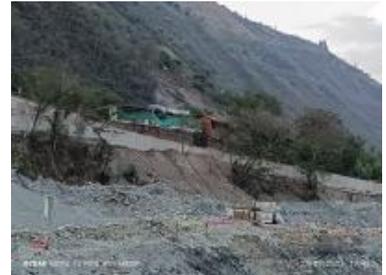
PROGRESIVA: KM4+980.

ZARANDEO DE MATERIAL EXCAVADO PARA RELLENO.

ELIMINACIÓN DE MATERIAL EXCAVADO PROVENIENTE DE LOS TRABAJOS EN TÚNEL.

TRANSPORTE DE MATERIAL EXTRAÍDO Y/O ACOPIADO DE LA CANTERA SANTA ROSA HACIA LA PLANTA TRITURADORA (CHANCADORA); TRANSPORTE DEL AGREGADO TRITURADO PARA ACOPIO.

EM: 1 CARGADOR FRONTAL, 1 ZARANDA, 1 EXCAVADORA SOBRE ORUGA, 9 VOLQUETES, 1 CISTERNA PARA AGUA.

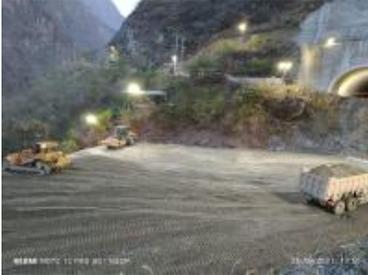
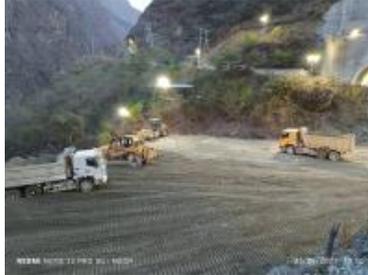
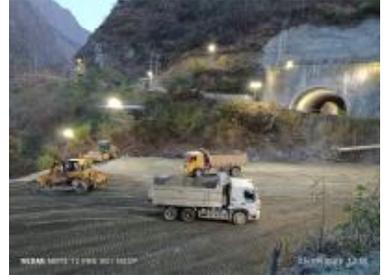
PROGRESIVA: KM6+200  
CONFORMACIÓN DE RELLENO DE ALCANTARILLA MCA 5x5M.

SE APRECIA EL RELLENO Y COMPACTADO CON MATERIAL ZARANDEADO, EN LA ALCANTARILLA MCA DE 5x5M.  
MO: 1 INGENIERO ASISTENTE DE OBRAS DE ARTE, 1 CAPATAZ, 3 OPERADORES, 4 OFICIALES, 3 PEONES, 1 VIGÍA, 1 PREVENCIÓNISTA (SSOMA).  
EM: 1 TRACTOR SOBRE ORUGA, 1 RODILLO COMPACTADOR LISO, 1 VOLQUETES, HERRAMIENTAS MANUALES.

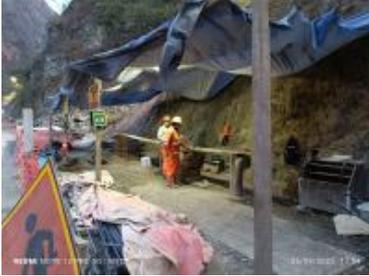
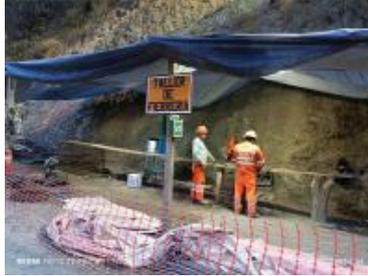
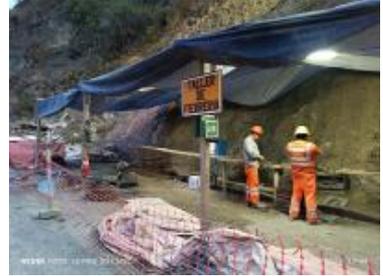
PROGRESIVA KM6+260 (ACCESO PROVISIONAL)  
ACOPIO TEMPORAL DE MATERIALES, TALLER TEMPORAL DE CARPINTERÍA METÁLICA Y MADERA.

HABILITACIONES DE ACERO PARA LA POZA DE VERTIDOS, ARQUETAS.  
MO: 1 PREVENCIÓNISTA, 1 CAPATAZ, 2 OPERARIOS, 3 OFICIALES.  
EM: 2 AMOLADORAS, HERRAMIENTAS MANUALES.

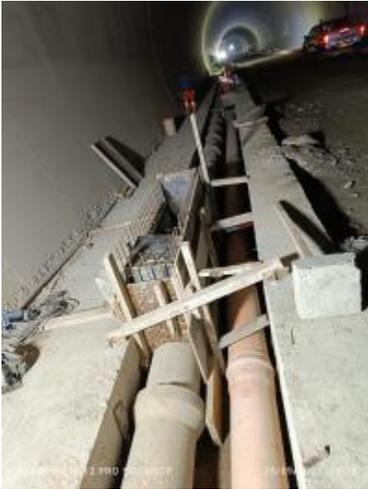
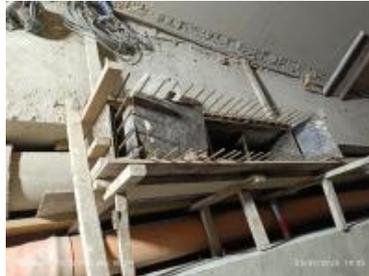
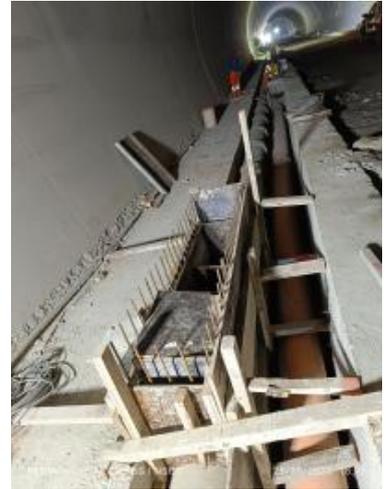
PROGRESIVA: KM6+830  
ENCOFRADO DE CAJA SIFÓNICA

SE APRECIA ENCOFRADO DE CAJA SIFÓNICA UBICADA EN LADO LATERAL IZQUIERDO PARA AGUAS RESIDUALES.  
MO: 2 OPERARIOS.  
EM: 1 AMOLADORA, 1 TALADRO, HERRAMIENTAS MANUALES.

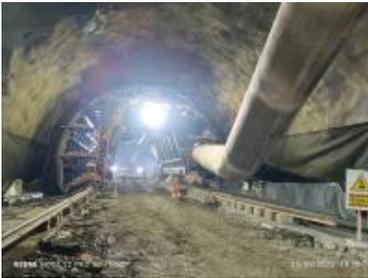
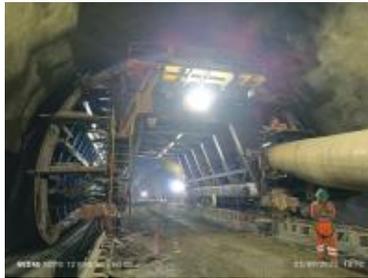
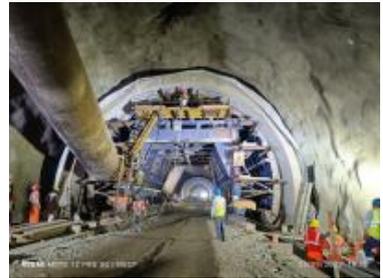
PROGRESIVA: KM7+120@KM7+131.  
IMPERMEABILIZACIÓN DEL TÚNEL PRINCIPAL CON GEOTEXTIL, LAMINA DE IMPERMEABILIZACIÓN DE 2MM, TUBERÍA DE ø110MM.  
TRABAJOS DE MAYORES METRADOS.

SE CONTINUA CON LOS TRABAJOS DE MAYORES METRADOS DE IMPERMEABILIZACIÓN. SE APRECIA TENDIDO DEL GEOTEXTIL, RECUBIERTA POR LA LAMINA IMPERMEABILIZANTE DE 2MM Y LA INSTALACIÓN DE TUBERÍA DE ø110MM.  
ES NECESARIO INDICAR QUE, PARA ESTA ACTIVIDAD SE TIENE UN ANDAMIO ESPECIFICO PARA REALIZAR LOS TRABAJOS EN ALTURA SEGUN LOS EQUIPOS INDICADOS EN EL ET, TDRs, CONTRATO Y LA OFERTA DEL CONTRATISTA. QUE PERMITEN MEJOR EFICIENCIA Y RENDIMIENTO AL REALIZAR ESTA ACTIVIDAD, SIN EMBARGO, SE ESTA USANDO EL ENCOFRADO METÁLICA DEL CONCRETO DE REVESTIMIENTO PARA HACER LOS TRABAJOS EN ESTE FRENTE GENERANDO UN AVANCE MUY LENTO E INCREMENTANDO EL RIESGO DE PERSONAL QUE REALIZA ESTA ACTIVIDAD.  
MO: 1 INGENIERO ASISTENTE DE OBRAS DE ARTE, 1 CAPATAZ, 1 PREVENCIÓNISTAS (SSOMA), 6 OFICIALES, 1 PEÓN.  
EM: 2 SOLDADORAS LAMINA PVC, HERRAMIENTAS MANUALES.

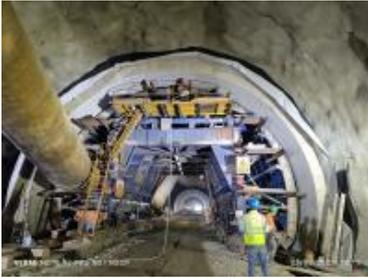
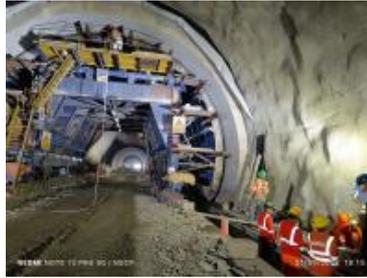
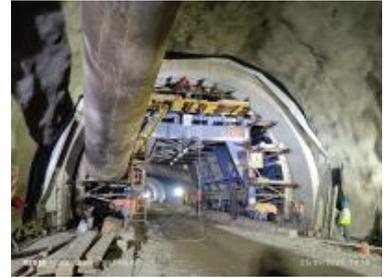
PROGRESIVA: KM7+131.52@KM7+143.52, MOD 77  
DESENCOFRADO, SOLAQUEO DE CONCRETO REVESTIMIENTO F'C=300KG/CM3 DEL TÚNEL PRINCIPAL (MÓDULO N°77)

DESENCOFRADO DE CONCRETO REVESTIMIENTO F'C=300KG/CM3 DEL TÚNEL (SECCIÓN DEL ENCOFRADO METÁLICO DE 12M Y CARRO TRANSPORTADOR). ES NECESARIO INDICAR QUE EL VACIADO DE CONCRETO DE REVESTIMIENTO SE REALIZÓ EL SABADO 23.09.2023 A HORAS DE LA NOCHE.

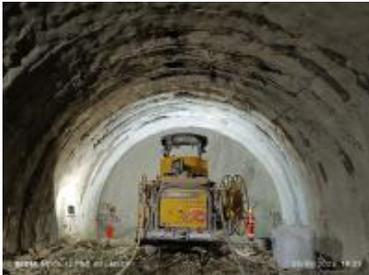
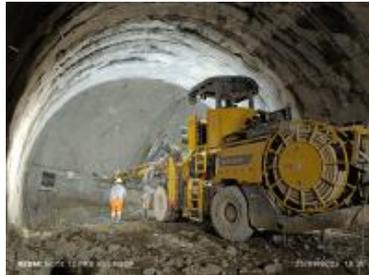
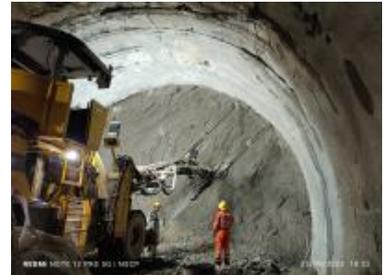
TRAMO: BAHÍA -SALIDA.  
 PERFORACIÓN, DISPOSICIÓN O CARGUÍO DE EXPLOSIVOS.  
 EXCAVACIÓN DE ROCA TIPO IV EN BAHÍA HACIA PORTAL DE SALIDA.  
 ELIMINACIÓN DE ROCA TIPO IV.  
 LANZAMIENTO DE SHOTCRETE PREVENTIVO PARA REFUERZO DEL ÁREA EXCAVADA.  
 PERFILADO ROCA TIPO IV.  
 INSTALACIÓN DE CIMBRAS O CERCHAS, PERNOS PARA ROCA TIPO IV. (\* LAS FOTOGRAFÍAS SIGUIENTES HACEN REFERENCIA A ESTA ACTIVIDAD).  
 LANZAMIENTO DE SHOTCRETE PARA REFUERZO DEL ÁREA EXCAVADA Y DE LA CIMBRA O CERCHA.

SE CONTINUA CON LA EJECUCIÓN DEL ADICIONAL N°10. SE APRECIA PROCESOS CONSTRUCTIVOS DE PERFORACIÓN, VOLADURA, EXCAVACIÓN DE ROCA TIPO IV EN BAHÍA HACIA PORTAL DE SALIDA DEL TUNEL, ELIMINACIÓN DE ROCA TIPO IV, INSTALACIÓN DE PERNOS, CIMBRAS O CERCHAS PARA ROCA TIPO IV, LUEGO DE LA VERIFICACIÓN DE LAS ACTIVIDADES Y PREVIA LA AUTORIZACIÓN DE LA SUPERVISIÓN SE PROCEDE A REALIZAR EL LANZAMIENTO DE SHOTCRETE PARA REFUERZO DEL ÁREA EXCAVADA Y DE LA CIMBRA INSTALADA; ACTIVIDADES QUE SE VIENEN REALIZANDO EN LOS TURNOS DIURNO Y NOCTURNO.  
 MO: 1 INGENIERO ASISTENTE DE PRODUCCIÓN, 1 PREVENCIONISTA (SSOMA), 1 CAPATAZ, 17 OPERADORES, 1 OPERARIO, 4 OFICIALES, 1 TÉCNICO ELECTRICISTA, 1 MECÁNICO, 1 VIGÍA, 1 TOPOGRAFO, 1 AUXILIAR DE TOPOGRAFÍA, 1 AYUDANTE DE TOPOGRAFÍA.  
 EM: 1 MARTILLO HIDRÁULICO (PICOTÓN), 1 JUMBO, 1 TELEHANDLER, 1 EQUIPO ROBOTIZADO PARA LANZAMIENTO DE SHOTCRETE, 4 MIXERES, HERRAMIENTAS MANUALES, 1 ESTACIÓN TOTAL ROBÓTICA, 1 EXCAVADORA SOBRE ORUGA, 2 CARGADORES FRONTALES, 6 VOLQUETES.

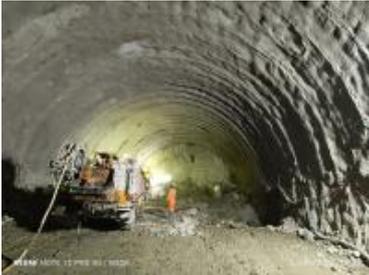
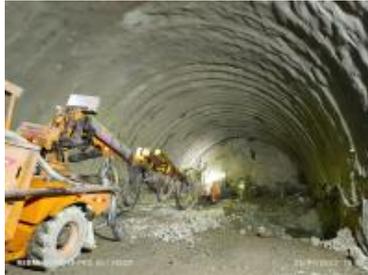
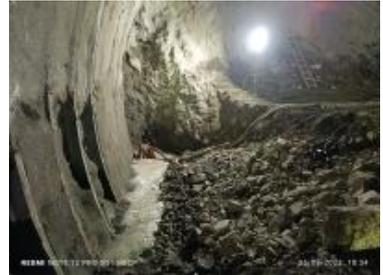
TRAMO: SALIDA-BAHÍA KM7+887.59-KM7+894.50 (2DA FASE)  
 INSTALACIÓN DE MICROPILOTES EN ROCA TIPO V, INYECCIÓN DE LECHADA.  
 EXCAVACIÓN DE ROCA TIPO V EN PORTAL DE SALIDA HACIA LA BAHÍA.  
 LANZAMIENTO DE SHOTCRETE PARA SOSTENIMIENTO PREVENCIONAL.  
 ELIMINACIÓN DE MATERIAL EXCAVADO (ROCA TIPO V).  
 REPLANTEO Y NIVELACIÓN DE CIMBRAS Y CONTROL DE LA EXCAVACIÓN.  
 INSTALACIÓN DE CIMBRAS PARA ROCA TIPO V.  
 LANZAMIENTO DE SHOTCRETE PARA REFUERZO DEL ÁREA EXCAVADA Y DE LA CIMBRA O CERCHA. (\* LAS FOTOGRAFÍAS SIGUIENTES SON DE ESTA ACTIVIDAD)

ESTA ACTIVIDAD CORRESPONDE AL LANZAMIENTO DE SHOTCRETE PARA REFUERZO DEL ÁREA EXCAVADA Y DE LA CIMBRA O CERCHA EN LA 2DA FASE QUE CONLLEVA A REALIZAR LA CONTRA BÓVEDA POR SER ROCA DE TIPO V.  
 SE APRECIA ACTIVIDADES PROPIAS A LA EXCAVACIÓN DE ROCA TIPO V Y ACTIVIDADES QUE SE GENERAN DESPUES DE ESTA, EN EL PORTAL DE SALIDA DEL TÚNEL HACIA LA BAHÍA; EL MATERIAL EXCAVADO SE PROCEDE A ELIMINAR AL DME KM4+980. LUEGO DE LA VERIFICACIÓN DE LAS ACTIVIDADES Y PREVIA LA AUTORIZACIÓN DE LA SUPERVISIÓN SE PROCEDE A REALIZAR EL LANZAMIENTO DE SHOTCRETE PARA REFUERZO DEL ÁREA EXCAVADA, LUEGO SE REALIZA LA INSTALACIÓN DE CIMBRAS O CERCHAS PARA ROCA TIPO V PARA PROSEGUIR CON EL LANZAMIENTO DE SHOTCRETE PARA REFUERZO, ES NECESARIO INDICAR QUE YA INSTALADAS LA CIMBRAS O CERCHAS EN 8M SE PROCEDE INSTALAR LOS MICROPILOTES EN ROCA TIPO V (12M CON TRASLAPE DE 4M) E INYECCIÓN DE LECHADA EN LOS MICROPILOTES. SE APRECIA LA INSPECCIÓN DE LAS ACTIVIDADES POR LA SUPERVISIÓN.

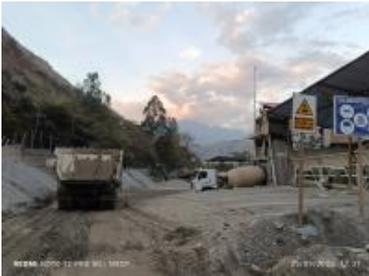
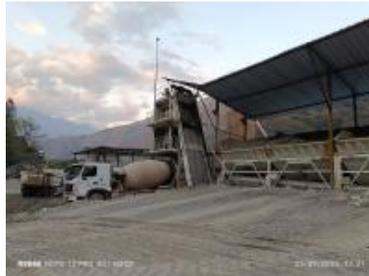
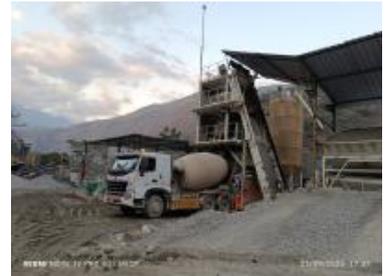
PLANTA DE CONCRETO: PRODUCCIÓN DE CONCRETO, PRODUCCIÓN DE SHOTCRETE PARA EL TÚNEL.

PRODUCCIÓN DE CONCRETO PARA ESTRUCTURA DE APOYO DE RIELES, PRODUCCIÓN DE SHOTCRETE PARA EL TÚNEL CON SU RESPECTIVO CONTROL DE CALIDAD.

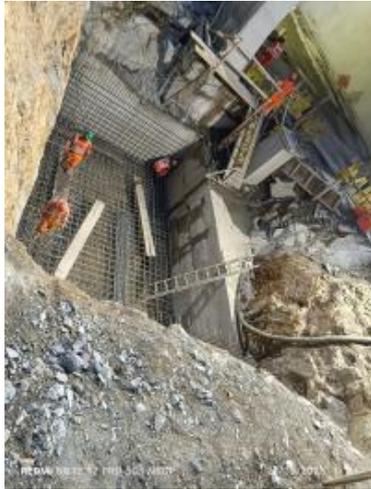
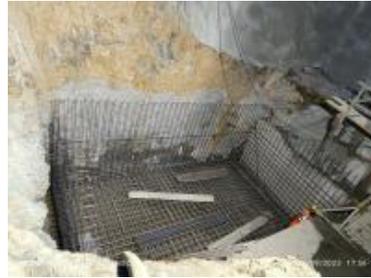
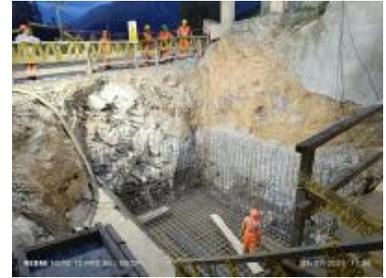
**Actividades:**PROGRESIVA: KM6+245  
DISPOSICIÓN DE ACERO PARA LA LOZA DE FUNDACIÓN DE POZA DE VERTIDOS.**CDescripcion\_\_\_\_\_:**SE APRECIA LA DISTRIBUCIÓN DEL ACERO PARA LA LOZA DE FUNDACIÓN DE POZA DE VERTIDOS QUE ALMACENARA AGUAS RESIDUALES.  
MO: 1 CAPATAZ, 3 OPERARIOS, 2 OFICIAL, 2 PEÓN, 1 TOPÓGRAFO, 1 AYUDANTE DE TOPOGRAFÍA.  
EM: 2 AMOLADORAS, 2 TALADROS MANUALES, HERRAMIENTAS MANUALES.**Foto1:**

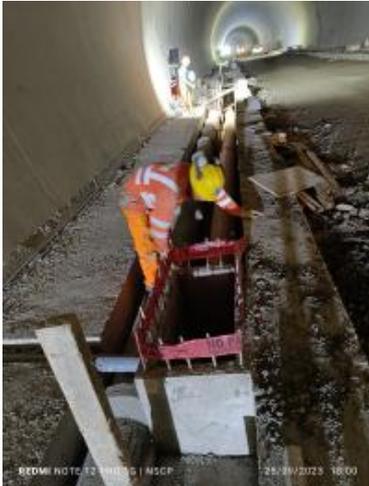
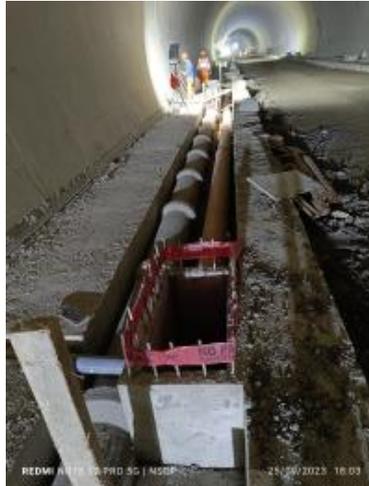
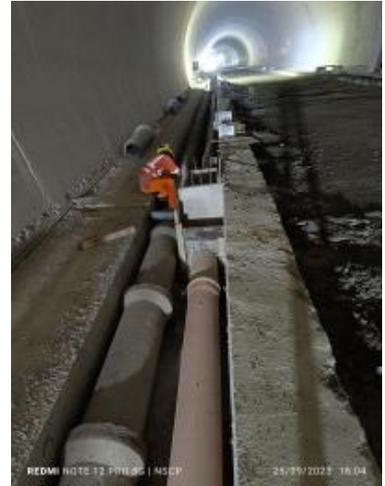
PROGRESIVA: KM 6+825, KM 6+840  
DESENCOFRADO DE UNIONES ENTRE TUBERIA PVC Y CAJA DE ARQUETAS

SE APRECIA EL DESENCOFRADO DE UNIONES ENTRE TUBERÍA PVC Y CAJA DE ARQUETAS IZQUIERDA DE AGUAS DE FILTRACIÓN.  
MO: 2 OFICIALES.  
EM: 1 TALADRO, 1 AMOLADORA, HERRAMIENTAS MANUALES.

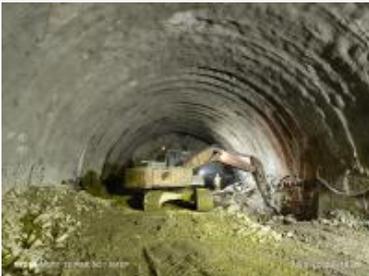
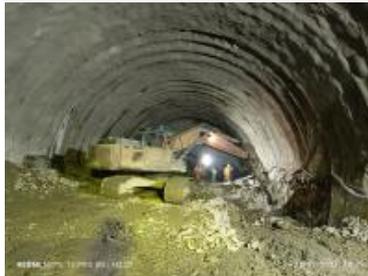
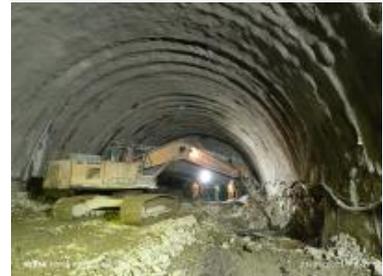
TRAMO: SALIDA-BAHÍA KM7+894.50 (2DA FASE)  
 INSTALACIÓN DE MICROPILOTES EN ROCA TIPO V, INYECCIÓN DE LECHADA.  
 EXCAVACIÓN DE ROCA TIPO V EN PORTAL DE SALIDA HACIA LA BAHÍA. (\* LAS FOTOGRAFÍAS SIGUIENTES SON DE ESTA ACTIVIDAD)  
 LANZAMIENTO DE SHOTCRETE PARA SOSTENIMIENTO PREVENCIONAL.  
 ELIMINACIÓN DE MATERIAL EXCAVADO (ROCA TIPO V).  
 REPLANTEO Y NIVELACIÓN DE CIMBRAS Y CONTROL DE LA EXCAVACIÓN.  
 INSTALACIÓN DE CIMBRAS PARA ROCA TIPO V.  
 LANZAMIENTO DE SHOTCRETE PARA REFUERZO DEL ÁREA EXCAVADA Y DE LA CIMBRA O CERCHA.

ESTA ACTIVIDAD CORRESPONDE A LA PERFORACIÓN, EXCAVACIÓN PARA INSTALAR LA CIMBRA O CERCHA EN LA 2DA FASE QUE CONLLEVA A REALIZAR LA CONTRA BÓVEDA POR SER ROCA DE TIPO V.  
 SE APRECIA ACTIVIDADES PROPIAS A LA EXCAVACIÓN DE ROCA TIPO V Y ACTIVIDADES QUE SE GENERAN DESPUES DE ESTA, EN EL PORTAL DE SALIDA DEL TUNEL HACIA LA BAHÍA; EL MATERIAL EXCAVADO SE PROCEDE A ELIMINAR AL DME KM4+980. LUEGO DE LA VERIFICACIÓN DE LAS ACTIVIDADES Y PREVIA LA AUTORIZACIÓN DE LA SUPERVISIÓN SE PROCEDE A REALIZAR EL LANZAMIENTO DE SHOTCRETE PARA REFUERZO DEL ÁREA EXCAVADA, LUEGO SE REALIZA LA INSTALACIÓN DE CIMBRAS O CERCHAS PARA ROCA TIPO V PARA PROSEGUIR CON EL LANZAMIENTO DE SHOTCRETE PARA REFUERZO, ES NECESARIO INDICAR QUE YA INSTALADAS LA CIMBRAS O CERCHAS EN 8M SE PROCEDE INSTALAR LOS MICROPILOTES EN ROCA TIPO V (12M CON TRASLAPE DE 4M) E INYECCIÓN DE LECHADA EN LOS MICROPILOTES. SE APRECIA LA INSPECCIÓN DE LAS ACTIVIDADES POR LA SUPERVISIÓN.
