BITACORA ELECTRÓNICA DE OBRA

INFORME Y/O REPORTE N°079_CONTRATO N°68-2023-MNT. TÚNEL MACHUPICCHU/NSCP.2023.
 EMPRESA CONTRATISTA: CONSORCIO CARRETERA CUSCO
 CONTRATO DE OBRA: N° 057-2021-MTC/ 20, del 07.06.2021
 Obra: "MEJORAMIENTO DE LA CARRETERA SANTA MARÍA - SANTA TERESA - PUENTE HIDROELÉCTRICA MACHUPICCHU, ITEM B.- CONSTRUCCIÓN DE TÚNEL Y ACCESOS".
 Monto Del Contrato: S/ 166,167,111.89 INCLUYE IGV
 Nuevo Monto Contractual: S/ 169,403,678.35 INCLUYE IGV: este monto es incluido y deducido por los Adicionales y deductivos vinculantes aprobados según RD.
 Plazo de Ejecución Contractual: 900 dc
 Inicio del Plazo Contractual: 23 de junio del 2021
 Término del Plazo Contractual: 9 de diciembre del 2023
 Suspensión de Plazo: 123 dc
 Nuevo Termino del Plazo: 31 de mayo del 2024
 SUPERVISOR: CONSORCIO SUPERVISOR SANTA TERESA
 CONTRATO DE CONSULTORÍA DE OBRA N° 035 -2021-MTC/20.2, del 19.03.2021.
 Monto del Contrato de Consultoría: S/. 14,391,447,86 INCLUYE IGV

Panel Fotográfico de la Bitacora de Obras

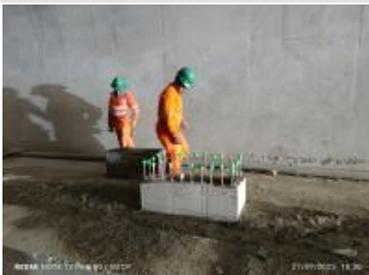
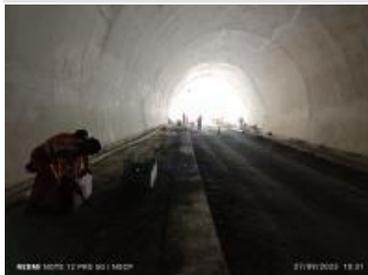
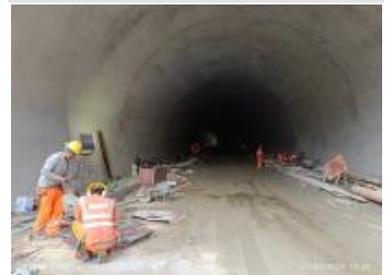
PROGRESIVA: KM 6+291
ENCOFRADO PARA EL TERMINO FINAL DE TAPA EN LA ARQUETAS: KM6+291, KM6+266.

ENCOFRADO PARA CERRAR LA ESTRUCTURA DE LAS ARQUETAS PARA AGUAS DE FILTRACIONES EN EL TUNEL.
MO: 1 INGENIERO ASISTENTE DE OBRAS DE ARTE, 1 CAPATAZ, 4 OPERARIOS, 2 OFICIALES.
EM: 2 AMOLADORAS, 2 TALADROS MANUALES,

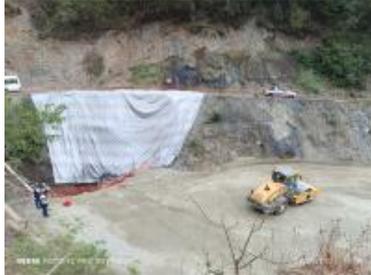
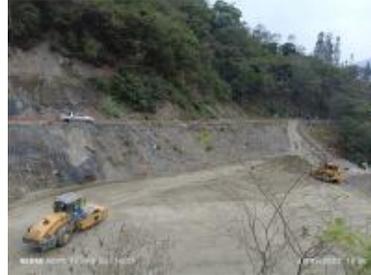
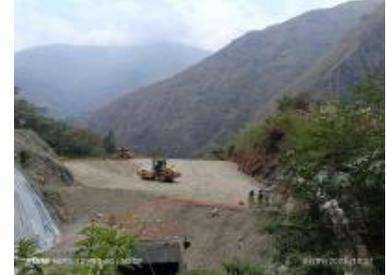
PROGRESIVA: KM6+200
CONFORMACIÓN DE RELLENO DE ALCANTARILLA MCA 5x5M.

SE APRECIA EL RELLENO Y COMPACTADO CON MATERIAL ZARANDEADO, EN LA ALCANTARILLA MCA DE 5x5M.
MO: 1 INGENIERO ASISTENTE DE OBRAS DE ARTE, 1 CAPATAZ, 5 OPERADORES, 4 OFICIALES, 3 PEONES, 1 VIGÍA, 1 PREVENCIÓNISTA (SSOMA).
EM: 1 TRACTOR SOBRE ORUGA, 1 RODILLO COMPACTADOR LISO, 3 VOLQUETES, HERRAMIENTAS MANUALES.

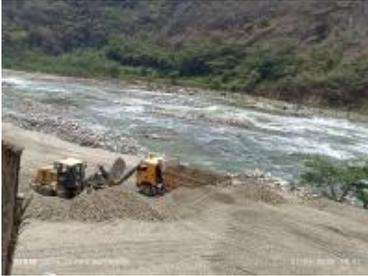
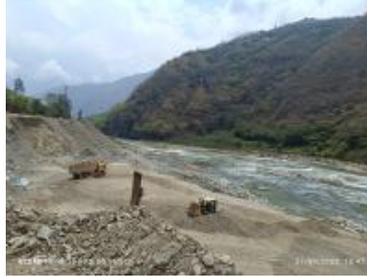
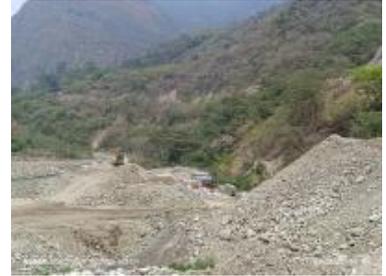
PROGRESIVA: KM4+980.

ZARANDEO DE MATERIAL EXCAVADO PARA RELLENO.

ELIMINACIÓN DE MATERIAL EXCAVADO PROVENIENTE DE LOS TRABAJOS EN TÚNEL.

TRANSPORTE DE MATERIAL EXTRAIDO Y/O ACOPIADO DE LA CANTERA SANTA ROSA HACIA LA PLANTA TRITURADORA (CHANCADORA); TRANSPORTE DEL AGREGADO TRITURADO PARA ACOPIO.

TRANSPORTE DE RELLENO HACIA ALCANTARILLA.

RIEGO DE LOS ACCESOS PARA MINIMIZAR LA POLUCIÓN Y HUMEDECER AL MATERIAL DE RELLENO ACOPIADO.

TRASLADO DE MATERIAL SELECCIONADO PARA SUBBASE HACIA LA PLANTA CHANCADORA.

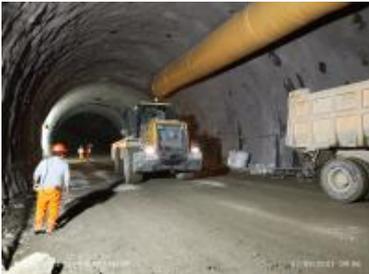
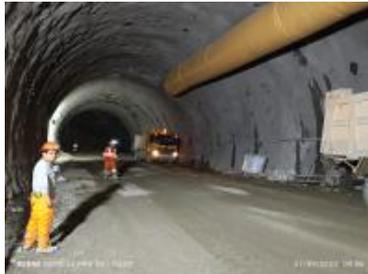
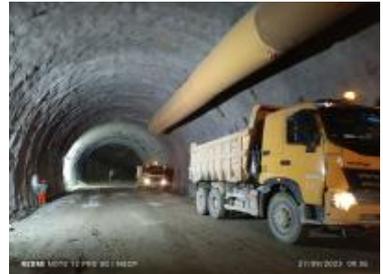
SE CONTINUA CON LA EJECUCIÓN DEL ADICIONAL N°10. SE APRECIA PROCESOS CONSTRUCTIVOS DE PERFORACIÓN, VOLADURA, EXCAVACIÓN DE ROCA TIPO IV EN BAHÍA HACIA PORTAL DE SALIDA DEL TÚNEL, ELIMINACIÓN DE ROCA TIPO IV, INSTALACIÓN DE PERNOS, CIMBRAS O CERCHAS PARA ROCA TIPO IV, LUEGO DE LA VERIFICACIÓN DE LAS ACTIVIDADES Y PREVIA LA AUTORIZACIÓN DE LA SUPERVISIÓN SE PROCEDE A REALIZAR EL LANZAMIENTO DE SHOTCRETE PARA REFUERZO DEL ÁREA EXCAVADA Y DE LA CIMBRA INSTALADA; ACTIVIDADES QUE SE VIENEN REALIZANDO EN LOS TURNOS DIURNO Y NOCTURNO.
 MO: 1 INGENIERO ASISTENTE DE PRODUCCIÓN, 1 PREVENCIÓNISTA (SSOMA), 1 CAPATAZ, 12 OPERADORES, 1 OPERARIO, 4 OFICIALES, 1 TÉCNICO ELECTRICISTA, 1 MECÁNICO, 1 VIGÍA, 1 TOPOGRAFO, 1 AUXILIAR DE TOPOGRAFÍA, 1 AYUDANTE DE TOPOGRAFÍA.
 EM: 1 MARTILLO HIDRÁULICO (PICOTÓN), 1 JUMBO, 1 TELEHANDLER, 1 EQUIPO ROBOTIZADO PARA LANZAMIENTO DE SHOTCRETE, 3 MIXERES, HERRAMIENTAS MANUALES, 1 ESTACIÓN TOTAL ROBÓTICA, 1 EXCAVADORA SOBRE ORUGA, 1 CARGADORES FRONTALES, 3 VOLQUETES

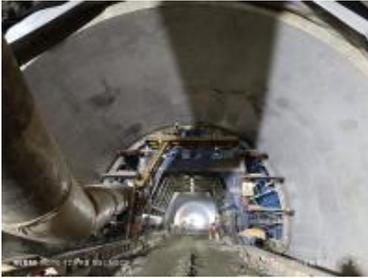
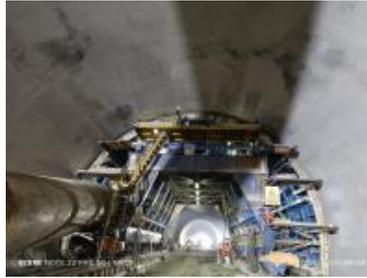
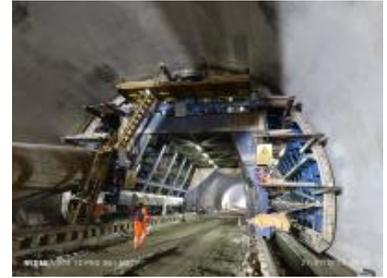
PROGRESIVA: KM7+131.52@KM7+143.52, MOD 77
SOLAQUEO DE CONCRETO REVESTIMIENTO F'C=300KG/CM3 DEL TÚNEL PRINCIPAL (MODULO N°77)

SOLAQUEO DE CONCRETO REVESTIMIENTO F'C=300KG/CM3 DEL TÚNEL (SECCIÓN DEL ENCOFRADO METÁLICO DE 12M Y CARRO TRANSPORTADOR). ES NECESARIO INDICAR QUE EL VACIADO DE CONCRETO DE REVESTIMIENTO SE REALIZÓ EL SABADO 23.09.2023 A HORAS DE LA NOCHE.

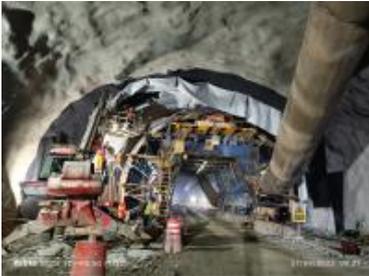
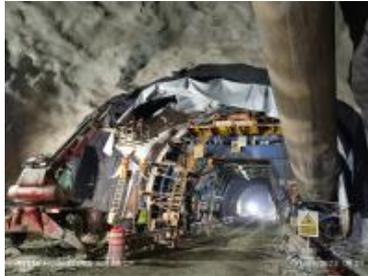
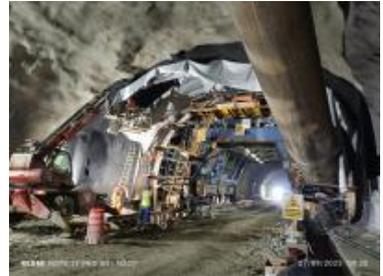
PROGRESIVA: KM7+117@KM7+131.
IMPERMEABILIZACIÓN DEL TÚNEL PRINCIPAL CON GEOTEXTIL, LAMINA DE IMPERMEABILIZACIÓN DE 2MM, TUBERÍA DE ø110MM.
TRABAJOS DE MAYORES METRADOS.

SE CONTINUA CON LOS TRABAJOS DE MAYORES METRADOS DE IMPERMEABILIZACIÓN. SE APRECIA TENDIDO DEL GEOTEXTIL, RECUBIERTA POR LA LAMINA IMPERMEABILIZANTE DE 2MM Y LA INSTALACIÓN DE TUBERÍA DE ø110MM.
ES NECESARIO INDICAR QUE, PARA ESTA ACTIVIDAD SE TIENE UN ANDAMIO ESPECIFICO PARA REALIZAR LOS TRABAJOS EN ALTURA SEGÚN LOS EQUIPOS INDICADOS EN EL ET, TDRs, CONTRATO Y LA OFERTA DEL CONTRATISTA, QUE PERMITEN MEJOR EFICIENCIA Y RENDIMIENTO AL REALIZAR ESTA ACTIVIDAD, SIN EMBARGO, SE ESTA USANDO EL ENCOFRADO METÁLICO DEL CONCRETO DE REVESTIMIENTO PARA HACER LOS TRABAJOS EN ESTE FRENTE GENERANDO UN AVANCE MUY LENTO E INCREMENTANDO EL RIESGO DE PERSONAL QUE REALIZA ESTA ACTIVIDAD.
MO: 1 INGENIERO ASISTENTE DE OBRAS DE ARTE, 1 CAPATAZ, 1 PREVENICIONISTAS (SSOMA), 6 OFICIALES, 1 PEÓN, 1 OPERADOR.
EM: 1 TELEHANDÉR, 1 TALADRO MANUAL, 2 SOLDADORAS LAMINA PVC, HERRAMIENTAS MANUALES.

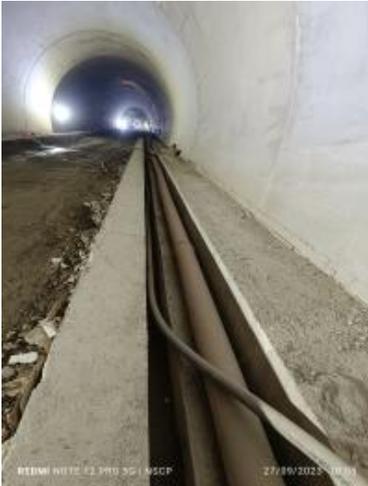
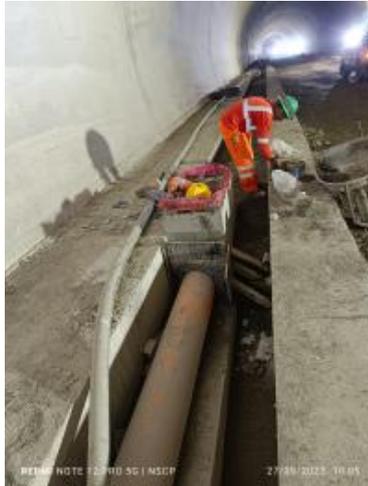
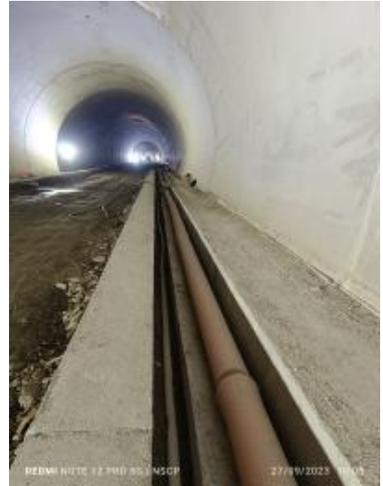
PROGRESIVA: KM7+915
INSTALACIÓN DE TAPÓN EN ARQUETA DERECHA PARA REALIZAR LA PRUEBA HIDRÁULICA.

SE APRECIA INSTALACIÓN DE TAPÓN EN ARQUETA DERECHA PARA REALIZAR LA PRUEBA HIDRÁULICA DE LA TUBERÍA PVC D=300MM.
MO: 1 OPERARIO, 1 OFICIAL.
EM: HERRAMIENTAS MANUALES.

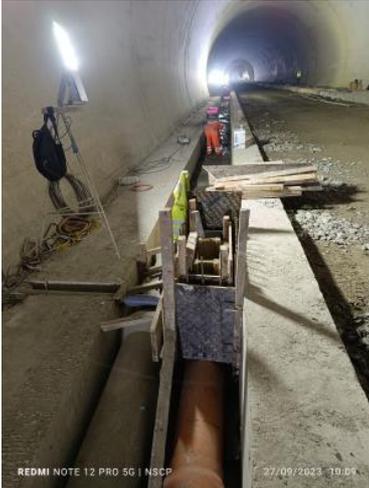
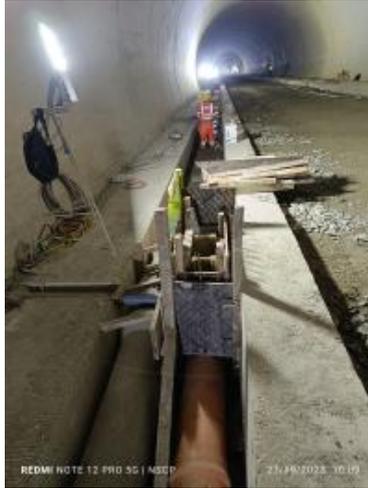
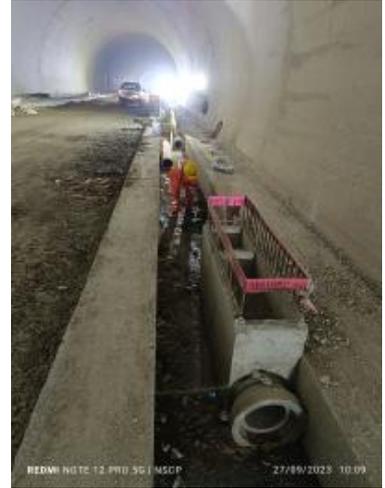
PROGRESIVA: KM6+880- KM6+915
INSTALACIÓN DE TUBERÍA DE CONCRETO DE d=300MM.

SE APRECIA INSTALACIÓN DE TUBERÍA DE CONCRETO DE 300MM PARA DRENAJE AGUAS SERVIDAS Y/O RESIDUALES.
MO: 1 PREVENCIONISTA (SSOMA), 1 CAPATAZ, 4 OPERARIOS, 2 OFICIAL, 2 PEÓN.
EM: 2 AMOLADORAS, 2 TALADROS MANUALES, 2 PERFORADORAS MANUAL, HERRAMIENTAS MANUALES.

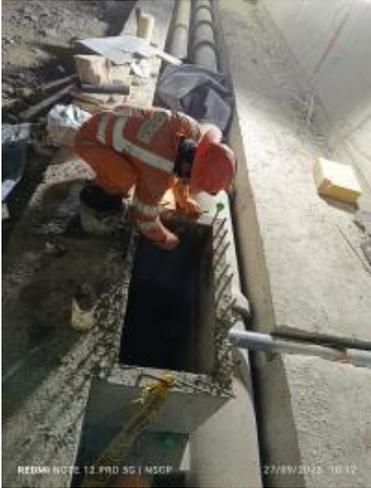
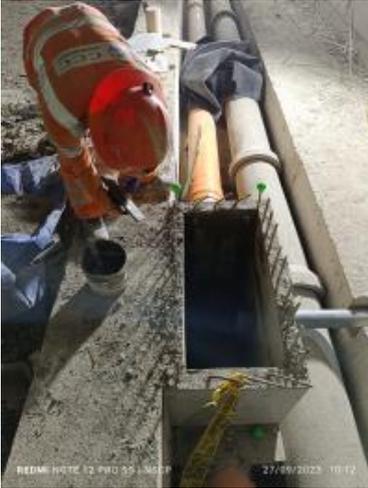
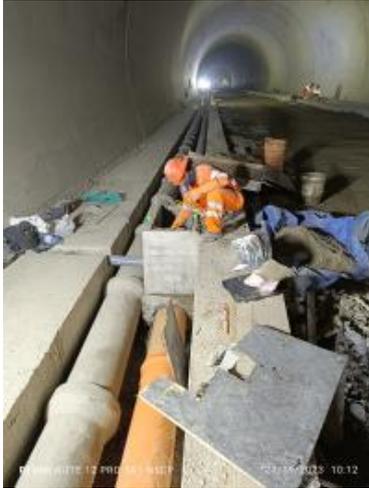
PROGRESIVA: KM6+890
SOLAQUEO, MEDIA CAÑA PARA CAJA DE ARQUETAS: KM6+890.

SE APRECIA SOLAQUEO, MEDIA CAÑA EN ARQUETAS DEL LATERAL IZQUIERDO PARA AGUAS DE FILTRACIÓN DE TUNEL.
MO: 1 INGENIERO ASISTENTE DE OBRAS DE ARTE, 1 PREVENCIÓNISTA (SSOMA), 1 CAPATAZ, 1 OPERARIO.
EM: 1 TALADRO, 1 AMOLADORA, 1 HERRAMIENTAS MANUALES.

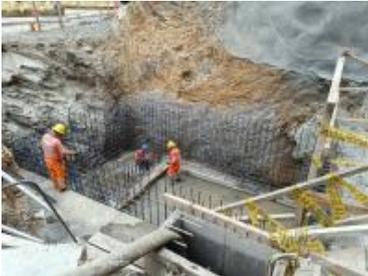
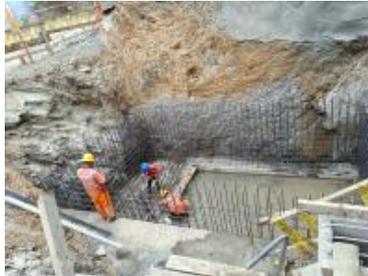
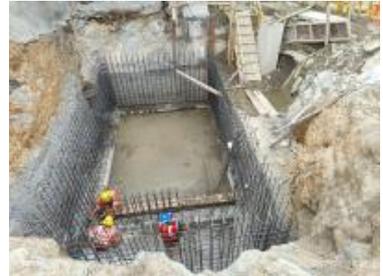
PROGRESIVA: KM6+235
DISPOSICIÓN DE ACERO EN MURO Y DIVISIONES DE LA POZA DE VERTIDOS.

SE APRECIA LA DISTRIBUCIÓN DEL ACERO PARA MURO Y DIVISIONES DE LA POZA DE VERTIDOS QUE ALMACENARA AGUAS RESIDUALES.
MO: 1 CAPATAZ, 3 OPERARIOS, 2 PEÓN.
EM: 2 AMOLADORAS, 2 TALADROS MANUALES, HERRAMIENTAS MANUALES.

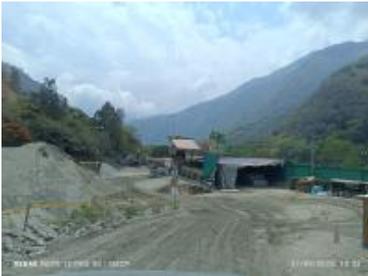
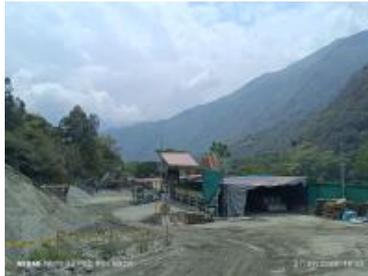
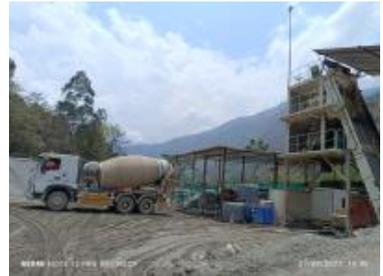
PROGRESIVA: KM4+980
PLANTA DE CONCRETO: PRODUCCIÓN DE CONCRETO, PRODUCCIÓN DE SHOTCRETE PARA EL TÚNEL.

PRODUCCIÓN DE CONCRETO PARA LOZA DE FUNDACIÓN DE POZO DE VERTIDOS, PRODUCCIÓN DE SHOTCRETE PARA EL TÚNEL CON SU RESPECTIVO CONTROL DE CALIDAD.
MO: 1 INGENIERO ESPECIALISTA DE INSTALACIONES TÚNEL, 1 INGENIERO ASISTENTE DEL ESPECIALISTA DE INSTALACIONES TÚNEL, 1 TÉCNICO DE CONTROL DE CALIDAD, 1 LABORATORISTA, 2 AUXILIARES DE CONTROL DE CALIDAD, 4 OPERADORES, 1 PREVENCIÓNISTA (SSOMA).
EM: 1 CARGADOR FRONTAL, 3 MIXER, PLANTA DE CONCRETO, 1 EQUIPO COMPLETO DE CONO DE ABRAMS PARA MEDIR EL SLUMP, HERRAMIENTAS MANUALES.

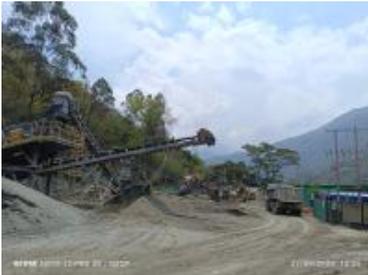
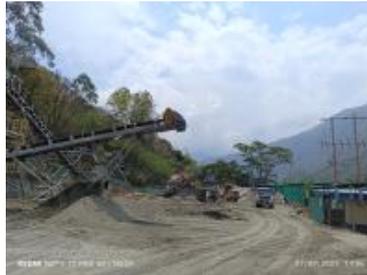
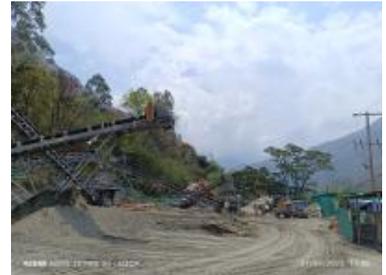
PROGRESIVA: KM4+980.

ZARANDEO DE MATERIAL EXCAVADO PARA RELLENO.

ELIMINACIÓN DE MATERIAL EXCAVADO PROVENIENTE DE LOS TRABAJOS EN TÚNEL.

TRANSPORTE DE MATERIAL EXTRAIDO Y/O ACOPIADO DE LA CANTERA SANTA ROSA HACIA LA PLANTA TRITURADORA (CHANCADORA); TRANSPORTE DEL AGREGADO TRITURADO PARA ACOPIO.

TRANSPORTE DE RELLENO HACIA ALCANTARILLA.

RIEGO DE LOS ACCESOS PARA MINIMIZAR LA POLUCIÓN Y HUMEDECER AL MATERIAL DE RELLENO ACOPIADO.

TRASLADO DE MATERIAL SELECCIONADO PARA SUBBASE HACIA LA PLANTA CHANCADORA.
