## BITACORA ELECTRÓNICA DE OBRA

### REGISTRO DE LA BITACORA Y FOTO DEL CUADERNO DE OBRA

OBRA: MEJORAMIENTO, CONSERVACIÓN POR NIVELES DE SERVICIO Y OPERACIÓN DEL CORREDOR VIAL: HUANUCO – LA UNIÓN – HUALLANCA – DV. ANTAMINA/ EMP. PE-3N (TINGO CHICO) – NUEVAS FLORES – LLATA – ANTAMINA, TRAMO II.

(PUNTO UNIÓN) INICIO DE LA OBRA KM 52+920 A (TINGO CHICO) FIN DEL TRAMO II KM 102+819 LONG: 49.899 KM

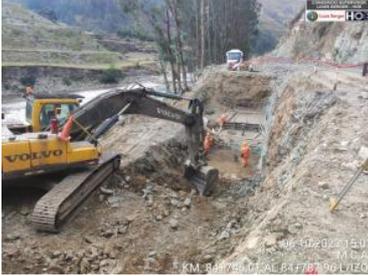
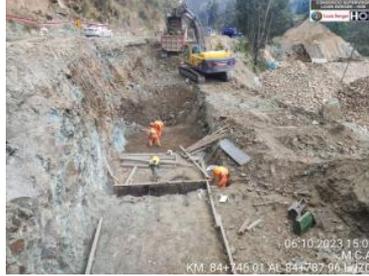
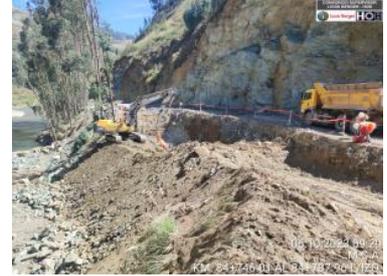
PROGRESIVA: KM 84+746, KM 84+787

CONSTRUCCIÓN MURO DE CONTENCIÓN – (MCA)

EXCAVACIÓN Y ELIMINACIÓN DEL TERRENO NATURAL

ENCOFRADO DEL MURO CON PANELES FENÓLICOS METALICOS

COLOCACIÓN DE CONCRETO PARA SOLADO DE F'C = 100 KG/CM2

COLOCACIÓN DE CONCRETO PARA ZAPATA DE F'C = 210 KG/CM2

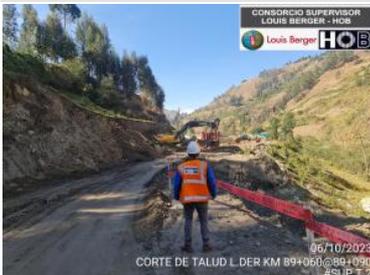
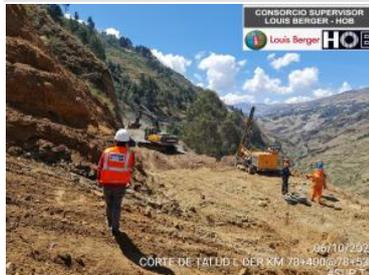
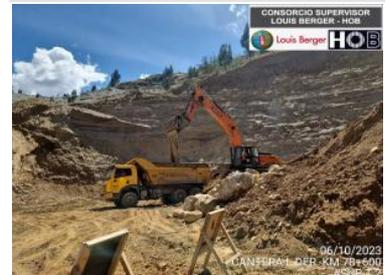
PROGRESIVA: KM 89+060, KM 89+090, KM 78+400, KM 78+530, KM 78+600

CORTE DE TALUD

202.A EXCAVACIÓN EN ROCA FIJA

202.B EXCAVACIÓN EN ROCA SUELTA

202.C EXCAVACIÓN EN MATERIAL SUELTO

203.A REMOCIÓN DE DERRUMBES

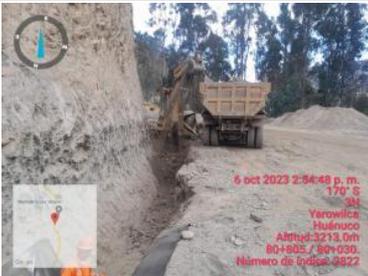
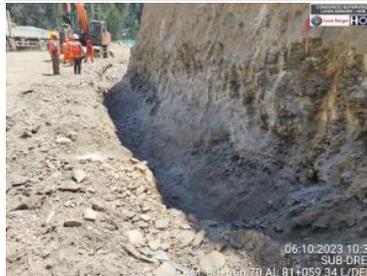
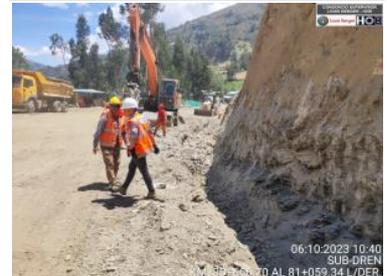
PROGRESIVA: KM 80+805, KM 80+030, KM 81+059, KM 80+666

CONSTRUCCIÓN DE SUB DREN

TRABAJOS DE EXCAVACIÓN DEL SUB-DREN

TRABAJOS DE COLOCACIÓN DE GEOTEXTIL PARA SISTEMA DE SUBDRENAJE

VACIADO DE COLOCACIÓN DE CAMA DE ARENA, TUBERÍA HDPE, GEOTEXTIL NO TEJIDO CLASE 2 Y MATERIAL DE FILTRO EL SUB DREN

LOS SUBDRENES CONSISTEN EN UNA RED COLECTORA DE TUBERÍAS PERFORADAS O RANURADAS, ALOJADAS EN ZANJAS PARA PERMITIR RECOLECTAR EL AGUA SUBTERRÁNEA, CON OBJETO DE CONTROLARLA Y RETIRARLA, MINIMIZANDO SU EFECTO NEGATIVO EN LAS CAPAS ESTRUCTURALES DEL PAVIMENTO

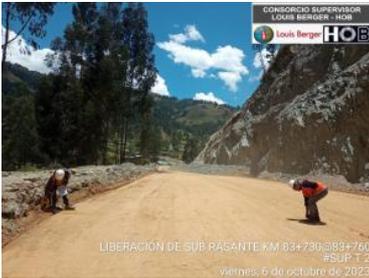
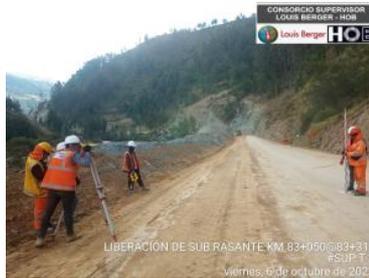
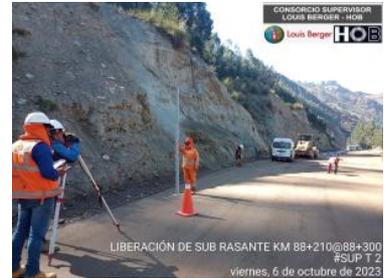
PROGRESIVA: KM 83+730, KM 83+310, KM 88+210, KM 88+300

CONSTRUCCIÓN SUB RASANTE

MEJORAMIENTO DEL SUELO A NIVEL DE SUB RASANTE

COLOCACIÓN DE MATERIAL GRANULAR OVER EN ZONA DE MEJORAMIENTO DEL SUELO

CORTE Y EXCAVACIÓN PARA MEJORAMIENTO DE LA SUB RASANTE

SE VERIFICA LOS TRABAJOS DE CONFORMACIÓN EN LA SUBRASANTE

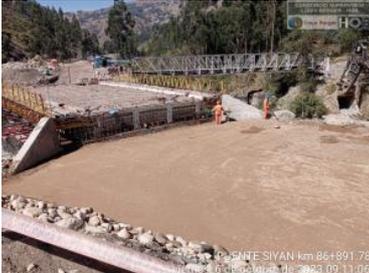
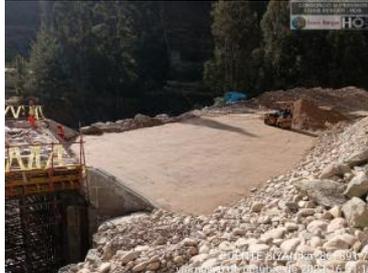
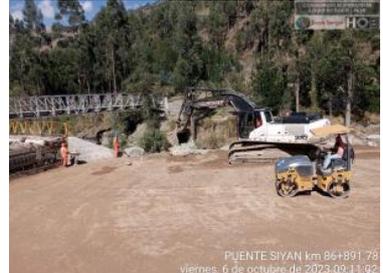
PROGRESIVA: KM 86+891.78

CONSTRUCCIÓN DEL PUENTE SIYAN

RELLENO DE MATERIAL ESTRUCTURAL POR CAPAS

RELLENO DE MATERIAL ESTRUCTURAL DE CANTERA

EL ENSAYO DE DENSIDAD DE CAMPO (CONO DE ARENA) MURO DE CONTENCIÓN

COLOCACIÓN DE RELLENO COMPACTADO POR CAPAS CADA 0.20 M EN LADO DERECHO DE LA VÍA, VERIFICADO POR TOPOGRAFÍA Y LABORATORIO DE SUELOS DE SUPERVISIÓN

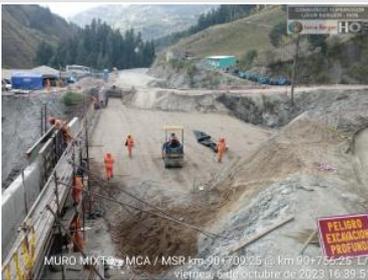
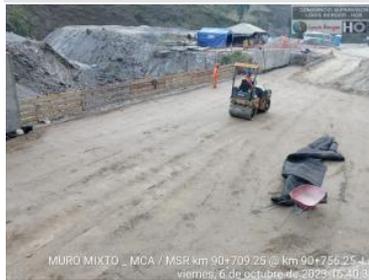
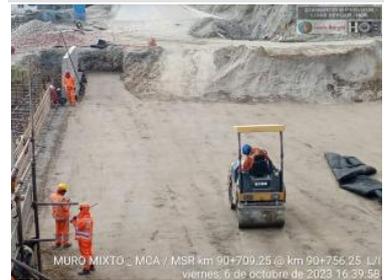
PROGRESIVA: KM 90+709.25 AL KM 90+756.25 L/I.

CONSTRUCCIÓN MURO MIXTO MSR/MCA

TRABAJOS DE ENCOFRADO EN ZAPATAS DEL MSR/MCA

TRABAJOS DE ARMADO Y RELLENO GAVIONES EN MSR/MCA

COLOCACIÓN DE CONCRETO FC 100 KG/CM2 EN ZAPATAS DEL MCA/MSR

COLOCACIÓN DE VACIADO DE CONCRETO F'C 100 KG/CM2 EN SOLADOS DEL MSR/MCA

COLOCACIÓN DE CONCRETO FC 210 KG/CM2 EN ZAPATAS DEL MCA/MSR

TRABAJOS DE ARMADO Y RELLENO DE ELEMENTO DE MURO DE SUELO REFORZADO EN MSR/MCA

RELLENO ESTRUCTURAL Y COMPACTADO POR CAPAS MURO SUELO REFORZADO/MURO DE CONCRETO ARMADO

TRABAJOS DE DISTRIBUCIÓN Y ARMADO DEL ACERO DE REFUERZO FY 4200 KG/CM2 EN ZAPATAS DEL MURO SUELO REFORZADO Y MURO DE CONCRETO ARMADO (MSR/MCA)

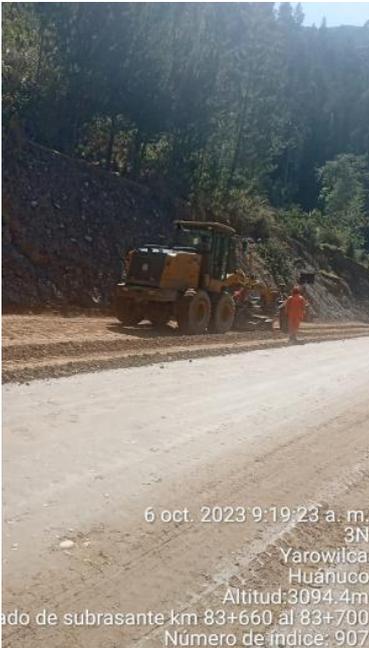
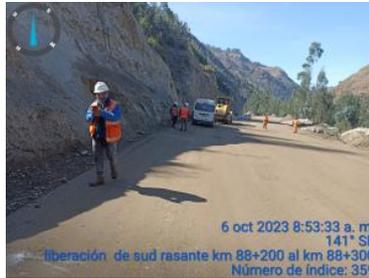
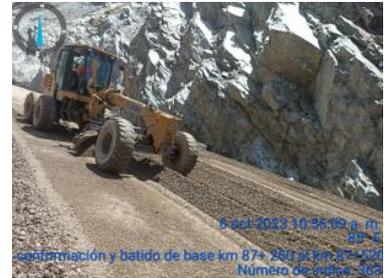
PROGRESIVA: KM 83+660, KM 83+700, KM 82+200, KM 82+300, KM 87+260

CONSTRUCCIÓN SUB RASANTE

MEJORAMIENTO DEL SUELO A NIVEL DE SUB RASANTE

COLOCACIÓN DE MATERIAL GRANULAR OVER EN ZONA DE MEJORAMIENTO DEL SUELO

CORTE Y EXCAVACIÓN PARA MEJORAMIENTO DE LA SUB RASANTE

SE VERIFICA LOS TRABAJOS DE CONFORMACIÓN EN LA SUBRASANTE
