BITACORA ELECTRÓNICA DE OBRA

Confirma Bitacora: Si	Nro Informe: N ^o 177-2023-MTC/20.9/MJQY	Fecha Informe: 07-10-2023	Nombre De La Obra: Corredor Vial: Huánuco - La Unión-Huallanca, Dv. Antamina/Emp. PE-3N (Tingo Chico) - Nuevas Flores - Llata - Antamina, Tramo II	Personal Encargado: MICHAEL JESUS QUISPE YAURI.
---------------------------------	--	-------------------------------------	--	---

OBRA: MEJORAMIENTO, CONSERVACIÓN POR NIVELES DE SERVICIO Y OPERACIÓN DEL CORREDOR VIAL: HUANUCO – LA UNIÓN – HUALLANCA – DV. ANTAMINA/ EMP. PE-3N (TINGO CHICO) – NUEVAS FLORES – LLATA – ANTAMINA, TRAMO II.

Panel Fotográfico de la Bitacora de Obras

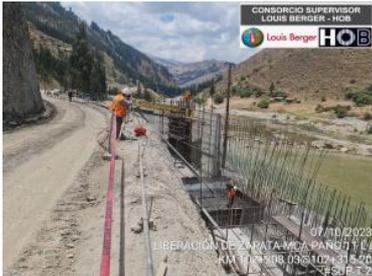
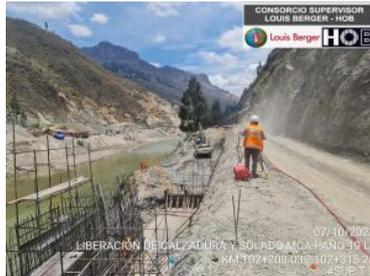
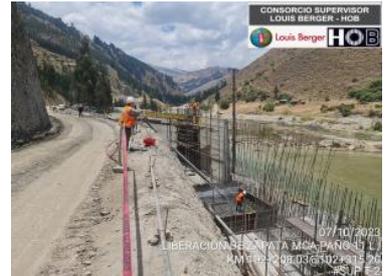
PROGRESIVA: KM 102+208, KM 102+315

CONSTRUCCIÓN MURO DE CONTENCIÓN – (MCA)

EXCAVACIÓN Y ELIMINACIÓN DEL TERRENO NATURAL

ENCOFRADO DEL MURO CON PANELES FENÓLICOS METALICOS

COLOCACIÓN DE CONCRETO PARA SOLADO DE F'C = 100 KG/CM2

COLOCACIÓN DE CONCRETO PARA ZAPATA DE F'C = 210 KG/CM2

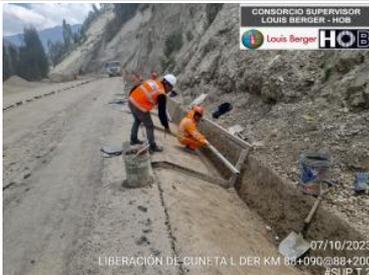
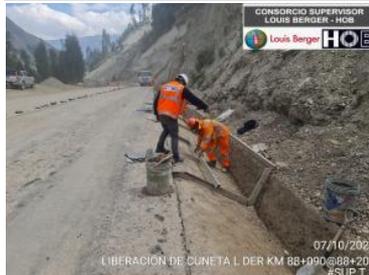
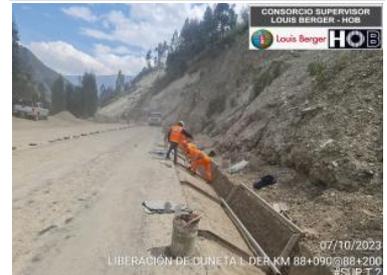
PROGRESIVA: KM 88+090, KM , KM 88+100, KM 88+200

CUNETAS TRIANGULARES

CONSTRUCCIÓN DE CUNETAS

VACIADO DE CONCRETO FC 175 KG/CM2 EN PAÑOS INTERMEDIOS DE CUNETAS TRIANGULAR

EXCAVACIÓN DE ZANJA DEL TERRENO NATURAL CON MAQUINARIA RETROEXCAVADORA

LAS CUNETAS SON ZANJAS LONGITUDINALES UBICADA A UN LADO DE LA CARRETERA O, EN SU DEFECTO, A UN SOLO LADO, REVESTIDAS, CON EL OBJETO DE CAPTAR, CONDUCIR, Y EVACUAR EN FORMÁ ADECUADA LOS FLUJOS DE AGUA SUPERFICIAL

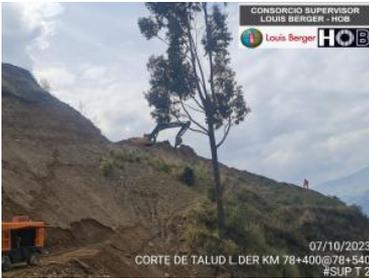
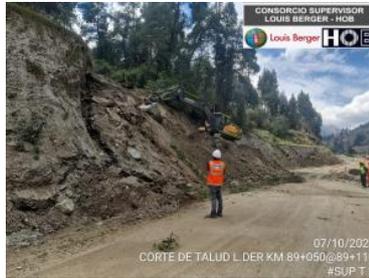
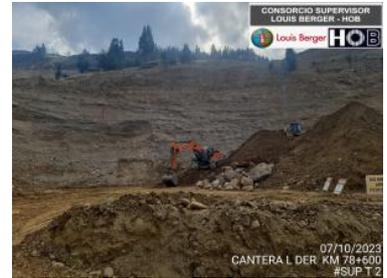
PROGRESIVA: KM 78+400, KM 78+540, KM 89+050, KM 89+110, KM 78+600

CORTE DE TALUD

200. MOVIMIENTO DE TIERRAS

202.A EXCAVACIÓN EN ROCA FIJA

202.B EXCAVACIÓN EN ROCA SUELTA

202.C EXCAVACIÓN EN MATERIAL SUELTO

203.A REMOCIÓN DE DERRUMBES

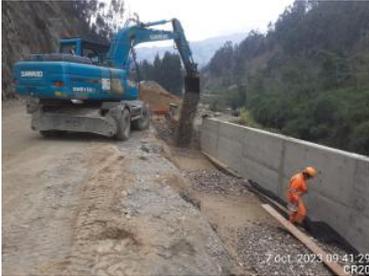
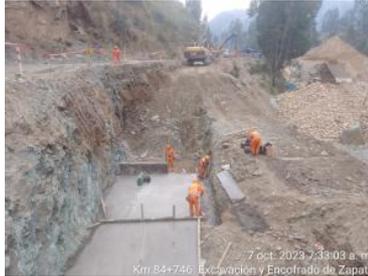
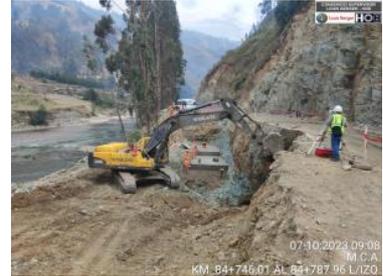
- PROGRESIVA: KM 95+718, KM 87+746, KM 84+746
- CONSTRUCCIÓN MURO DE CONTENCIÓN – (MCA)
- EXCAVACIÓN Y ELIMINACIÓN DEL TERRENO NATURAL
- ENCOFRADO DEL MURO CON PANELES FENÓLICOS METALICOS
- COLOCACIÓN DE CONCRETO PARA SOLADO DE F'C = 100 KG/CM2
- COLOCACIÓN DE CONCRETO PARA ZAPATA DE F'C = 210 KG/CM2

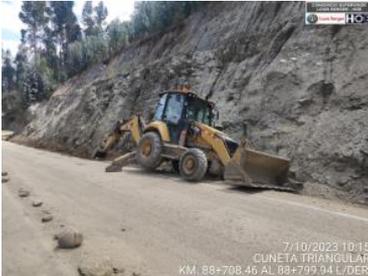
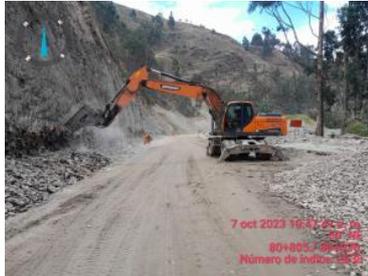
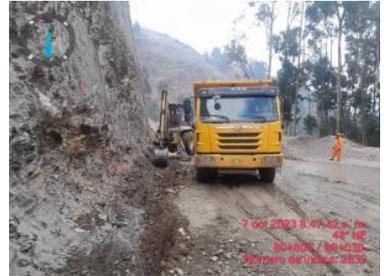
PROGRESIVA: KM 88+799, KM 80+805, KM 80+030

MEJORAMIENTO DE SUELOS

CONSTRUCCIÓN DE SUB DREN

TRABAJOS DE EXCAVACIÓN DEL SUB-DREN

TRABAJOS DE COLOCACIÓN DE GEOTEXTIL PARA SISTEMA DE SUBDRENAJE

VACIADO DE COLOCACIÓN DE CAMA DE ARENA, TUBERÍA HDPE, GEOTEXTIL NO TEJIDO CLASE 2 Y MATERIAL DE FILTRO EL SUB DREN

LOS SUBDRENES CONSISTEN EN UNA RED COLECTORA DE TUBERÍAS PERFORADAS O RANURADAS, ALOJADAS EN ZANJAS PARA PERMITIR RECOLECTAR EL AGUA SUBTERRÁNEA, CON OBJETO DE CONTROLARLA Y RETIRARLA, MINIMIZANDO SU EFECTO NEGATIVO EN LAS CAPAS ESTRUCTURALES DEL PAVIMENTO

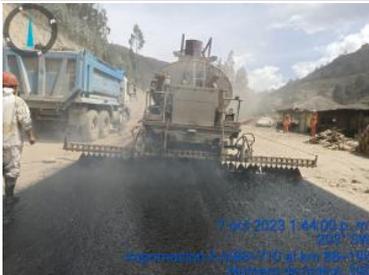
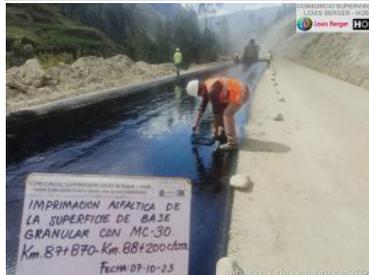
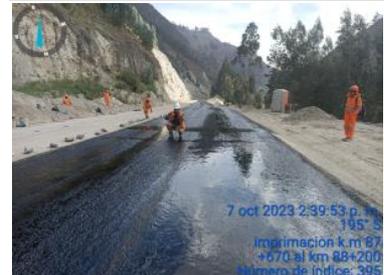
PROGRESIVA: KM 88+710, KM 88+190, KM 88+870, KM 88+200

IMPRIMACIÓN ASFALTICO

LIMPIEZA DE PLATAFORMA DE BASE GRANULAR RECONFORMADA PARA IMPRIMACIÓN ASFÁLTICA CON MC-30

IMPRIMACIÓN ASFÁLTICA. CONSISTE EN LA APLICACIÓN DE UN LIGANTE, COMPUESTO POR MC-30, SOBRE LA BASE GRANULAR PREVIAMENTE TRATADA MEDIANTE LA NIVELACIÓN, COMPACTACIÓN, SECADO Y AUSENCIA DE PARTÍCULAS SOBRE LA SUPERFICIE.

CONTROL DE LAS UNIFORMIDAD DE LA SUPERFICIE EN EL TRAMO LIBERADO

COLICACIÓN DEL ASFALTO LIQUIDO MC-30 SOBRE LA BASE GRANULAR (IMPRIMACIÓN)
