BITACORA ELECTRÓNICA DE OBRA

Confirma Bitacora: Si	Nro Informe: 104 - 2023	Fecha Informe: 18 - 09 - 2023	Nombre De La Obra: OYÓN – AMBO, TR. 2	Personal Encargado: MANUEL GODOFREDO TREJO HUERTA
---------------------------------	-----------------------------------	---	---	---

INFORME N° 104-2023 DE FECHA 18 DE SEPTIEMBRE DEL 2023
 ENTIDAD: PROVÍAS NACIONAL / DIRECCIÓN DE OBRAS
 FINANCIAMIENTO: RECURSOS ORDINARIOS
 OBRA: MEJORAMIENTO DE LA CARRETERA OYÓN – AMBO, TRAMO II, DESVIÓ CERRO DE PASCO (KM 181+000) – DV. CHACAYÁN (KM 230+000)
 CONTRATO DE EJECUCION DE OBRA N° 167-2018-MTC/20.2 CON LA EMPRESA CONTRATISTA CONSORCIO CARRETERO DEL PERU CONFORMADO POR LAS EMPRESAS: CHINA GEZHOUBA GROUP COMPANY LIMITED SUCURSAL DEL PERU Y EIVI S.A.C., PARA LA EJECUCIÓN DE LA OBRA "MEJORAMIENTO DE LA CARRETERA OYÓN – AMBO, TRAMO II: DESVIO CERRO DE PASCO (KM 181+000) – DV CHACAYÁN (KM 230+000)".
 CONTRATO DE SERVICIO DE CONSULTORIA N° 147-2018-MTC/20.2 CON EL CONSORCIO SUPERVISOR OYON CHACAYAN INTEGRADO POR LAS EMPRESAS: SERVICIO DE CONSULTORES ANDINOS SOCIEDAD ANONIMA – SERCONSULT S.A Y ASISTENCIA TECNICA Y JURIDICA CONSULTORES SL – ATJSL, PARA LA SUPERVISION DE LA OBRA "MEJORAMIENTO DE LA CARRETE

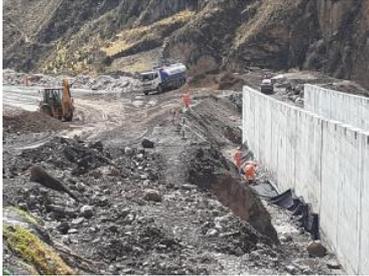
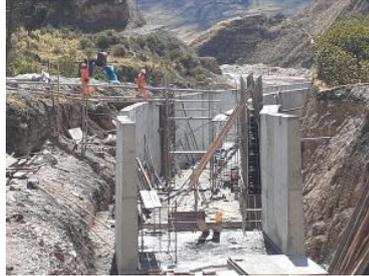
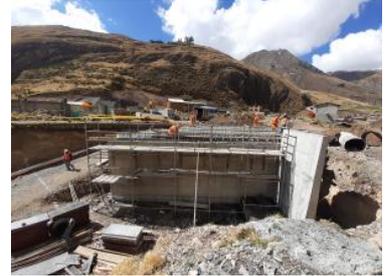
CANAL DE PROTECCION - RABI
PROGRESIVA: KM 201+519.23 A KM 201+835.66 LADO DERECHO
RELLENO Y COMPACTACION ESTRUCTURAL CON MATERIAL SELECCIONADO EN CARA ANTERIOR DE CANAL DE PROTECCION - RABI
COLOCACION DE MATERIAL FILTRO GRANULAR EN CARA ANTERIOR DE CANAL DE PROTECCION - RABI
ENCOFRADO DE PARED LADO DERECHO Y LOSA SUPERIOR DE CANAL DE PROTECCION - RABI

PERSONAL UTILIZADO:
01 CAPATAZ, 04 OPERARIOS, 04 OFICIALES, 03 PEONES, 01 OPERADOR DE MAQUINARIA
MAQUINARIA Y EQUIPO UTILIZADO:
PANELES DE TRIPLAY FENÓLICO DE 18 MM ARMADO CON BASTIDORES DE MADERA PARA ENCOFRADO, PANELES METALICOS PARA ENCOFRADO, LISTONES DE MADERA, HERRAMIENTAS MANUALES, ARNES DE SEGURIDAD Y LINEA DE VIDA, ANDAMIO METALICO

-SE REALIZO EL CONTROL DE RELLENO Y COMPACTACION ESTRUCTURAL CON MATERIAL SELECCIONADO EN CARA ANTERIOR DE CANAL DE PROTECCION – RABI, ASI COMO EL CONTROL DE COLOCACION DE MATERIAL FILTRO GRANULAR EN CARA ANTERIOR DE CANAL DE PROTECCION – RABI, TAMBIEN EL CONTROL DE ENCOFRADO DE PARED LADO DERECHO Y LOSA SUPERIOR DE CANAL DE PROTECCION – RABI, KM 201+519.23 A KM 201+835.66 L/D

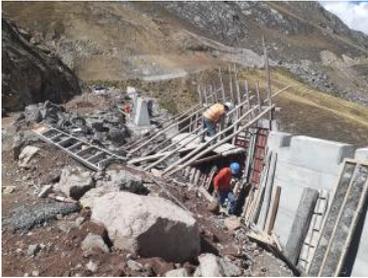
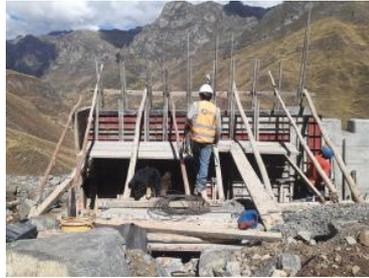
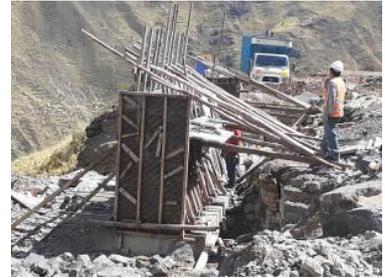
MURO DE CONCRETO CICLOPEO
PROGRESIVA: KM 195+105 A KM 195+351.66 LADO IZQUIERDO
ENCOFRADO DE PANTALLA PAÑO 34 DE MURO DE CONCRETO CICLOPEO

PANELES DE TRIPLAY FENÓLICO DE 18 MM ARMADO CON BASTIDORES DE MADERA PARA ENCOFRADO, PANELES METALICOS PARA ENCOFRADO, LISTONES DE MADERA, HERRAMIENTAS MANUALES, ANDAMIO DE MADERA

-SE REALIZO EL CONTROL DE ENCOFRADO DE PANTALLA PAÑO 34 DE MURO DE CONCRETO CICLOPEO, KM 195+105 A KM 195+351.66 L/I

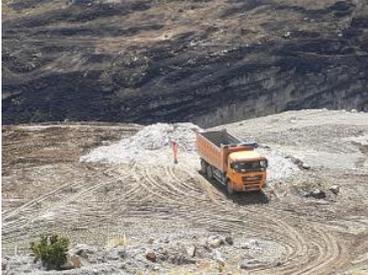
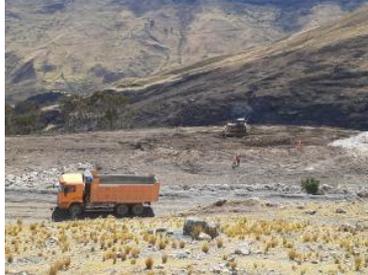
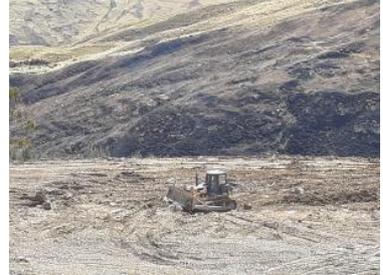
DME 20
PROGRESIVA: KM 192+580 LADO DERECHO
ACOPIO, CONFORMACION Y ACOMODO DEL MATERIAL EXCEDENTE DE CORTES DE TALUD EN
DME

PERSONAL UTILIZADO:
01 CONTROLADOR, 01 OPERADOR DE MAQUINARIA
MAQUINARIA Y EQUIPO UTILIZADO:
01 TRACTOR ORUGA

-SE REALIZO EL CONTROL DE ACOPIO, CONFORMACION Y ACOMODO DEL MATERIAL EXCEDENTE DE CORTES DE TALUD EN DME 20, KM 192+580 L/D

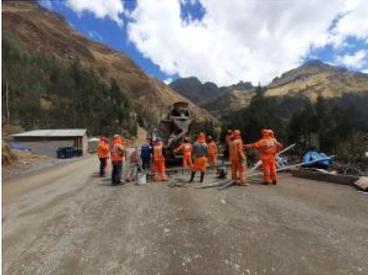
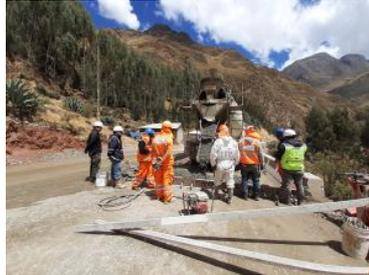
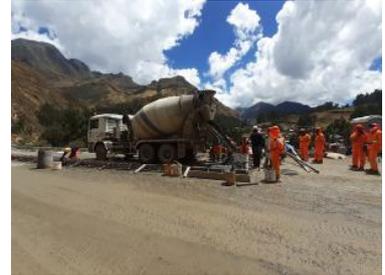
PAVIMENTACION
PROGRESIVA: KM 204+210 A KM 204+280 LADO DERECHO
COLOCACIÓN DE CONCRETO HIDRAULICO F'C=280 KG/CM2 (87.5 M3), e=0.25 M EN VIA LADO
DERECHO

PERSONAL UTILIZADO:
01 CAPATAZ, 06 OPERARIOS, 05 OFICIALES, 03 PEONES, 02 VIGIAS, 02 OPERADORES DE
MAQUINARIA
MAQUINARIA Y EQUIPO UTILIZADO:
HERRAMIENTAS MANUALES, TABICA PERIMETRAL DE METAL, 02 CAMIONES CONCRETERO
MIXER, 01 VIBRADOR DE CONCRETO, 01 CEPILLO TEXTURIZADOR, REGLA DE ALUMINIO

-SE REALIZO EL CONTROL DE PAVIMENTACION: ELABORACIÓN DE MEZCLA DE CONCRETO Y COLOCACIÓN DE CONCRETO HIDRAULICO F´C=280 KG/CM² (87.5 M3), e=0.25 M EN VIA LADO DERECHO, KM 204+210 A KM 204+280 L/D

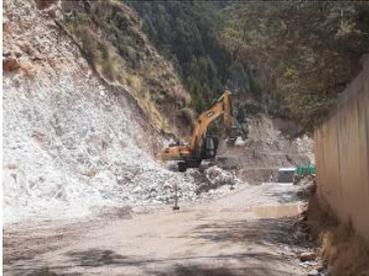
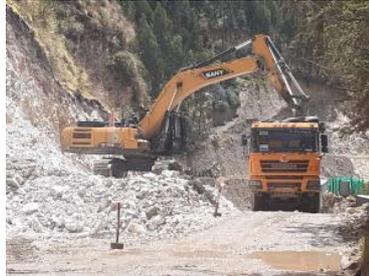
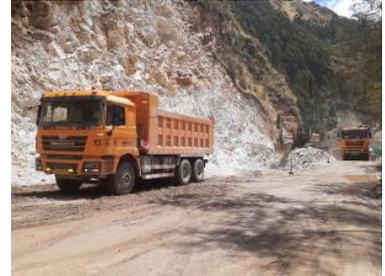
MOVIMIENTO DE TIERRA
PROGRESIVA: KM 204+790 A KM 204+820 LADO IZQUIERDO
CORTE Y ELIMINACION DE MATERIAL TIERRA SUELTA DE TALUD LADO IZQUIERDO

PERSONAL UTILIZADO:
01 CAPATAZ, 02 VIGIAS, 01 OPERADOR DE MAQUINARIA
MAQUINARIA Y EQUIPO UTILIZADO:
01 EXCAVADORA ORUGA, 04 VOLQUETES, HERRAMIENTAS MANUALES

-SE REALIZO EL CONTROL DE CORTE Y ELIMINACION DE MATERIAL TIERRA SUELTA DE TALUD LADO IZQUIERDO, KM 204+790 A KM 204+820 L/I
