BITACORA ELECTRÓNICA DE OBRA

INFORME Y/O REPORTE N°091_CONTRATO N°68-2023-MNT. TÚNEL MACHUPICCHU/NSCP.2023.
 EMPRESA CONTRATISTA: CONSORCIO CARRETERA CUSCO
 CONTRATO DE OBRA: N° 057-2021-MTC/ 20, del 07.06.2021
 Obra: "MEJORAMIENTO DE LA CARRETERA SANTA MARÍA - SANTA TERESA - PUENTE HIDROELÉCTRICA MACHUPICCHU, ITEM B.- CONSTRUCCIÓN DE TÚNEL Y ACCESOS".
 Monto Del Contrato: S/ 166,167,111.89 INCLUYE IGV
 Nuevo Monto Contractual: S/ 169' 666, 734.47 INCLUYE IGV: este monto es incluido y deducido por los Adicionales y deductivos vinculantes aprobados según RD.
 Plazo de Ejecución Contractual: 900 dc
 Inicio del Plazo Contractual: 23 de junio del 2021
 Término del Plazo Contractual: 9 de diciembre del 2023
 Suspensión de Plazo: 123 dc
 Nuevo Termino del Plazo: 31 de julio del 2024
 SUPERVISOR: CONSORCIO SUPERVISOR SANTA TERESA
 CONTRATO DE CONSULTORÍA DE OBRA N° 035 -2021-MTC/20.2, del 19.03.2021.
 Monto del Contrato de Consultoría: S/. 14,391,447,86 INCLUYE IGV

Panel Fotográfico de la Bitacora de Obras

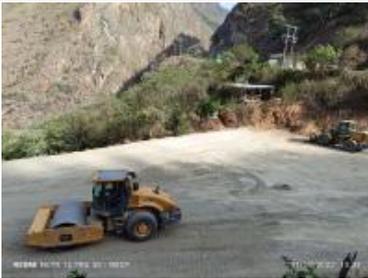
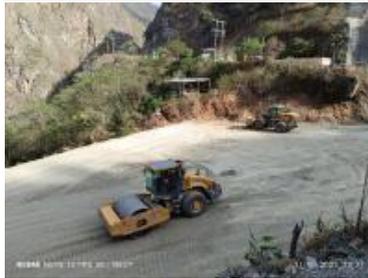
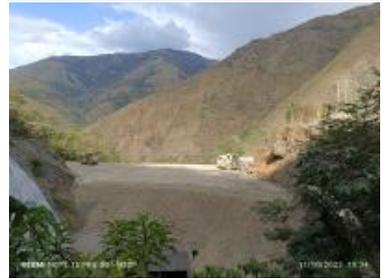
PROGRESIVA: KM6+200
CONFORMACIÓN DE RELLENO DE ALCANTARILLA MCA 5x5M.
DESQUINCHE DE TALUD

SE APRECIA EL RELLENO Y COMPACTADO CON MATERIAL ZARANDEADO PARA RELLENO EN LA ALCANTARILLA MCA DE 5x5M, ASIMISMO SE REALIZA EL DESQUINCHE EN TALUDES DE LA ALCANTARILLA CON EL USO DE LA EXCAVADORA SOBRE ORUGA Y LA ELIMINACIÓN DEL DESQUINCHE.

- Desquinche, conformación de Relleno de la alcantarilla MCA 5x5m: KM6+200.
- Relleno, compactado de cama de arena de canal de la tubería PVC y concreto d=300mm ubicada al lateral izquierdo: km6+500-km6+560.

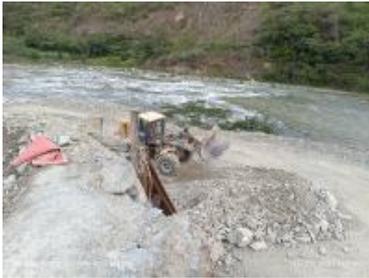
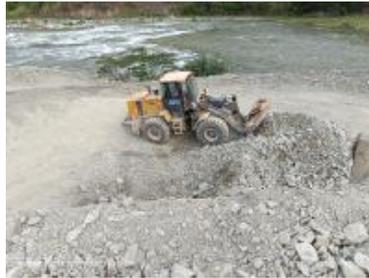
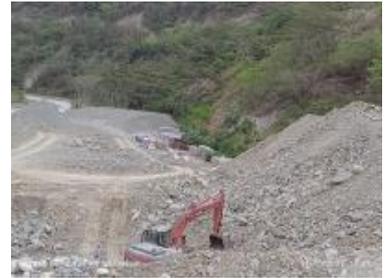
PROGRESIVA: KM4+980.
ZARANDEO DE MATERIAL EXCAVADO PARA RELLENO.
ELIMINACIÓN DE MATERIAL EXCAVADO PROVENIENTE DE LOS TRABAJOS EN TÚNEL.
EXTRACCIÓN (BORDE) DE MATERIAL DE LA CANTERA SANTA ROSA.
TRANSPORTE DE MATERIAL EXTRAÍDO Y/O ACOPIADO DE LA CANTERA SANTA ROSA HACIA LA PLANTA TRITURADORA (CHANCADORA); TRANSPORTE DEL AGREGADO TRITURADO PARA ACOPIO.
TRANSPORTE DE RELLENO HACIA ALCANTARILLA.

- Zarandeo de material excavado para relleno, eliminación de material residual del zarandeo y eliminación excavado de los trabajos en el túnel, acopio de material excavado; transporte de material para sub base hacia la planta de trituradora: KM4+980.

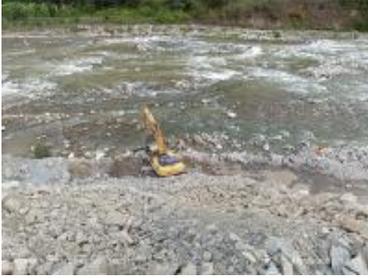
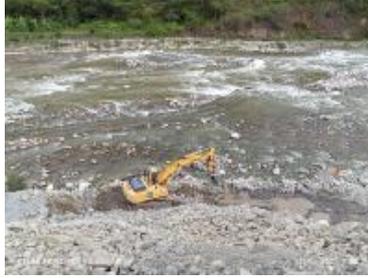
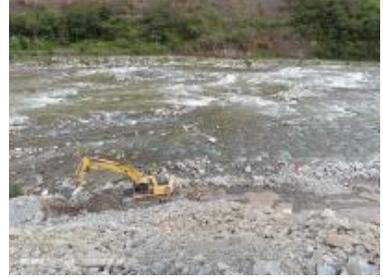
PROGRESIVA: KM 4+980
EXTRACCIÓN DE MATERIAL PARA AGREGADO DE LA CANTERA SANTA ROSA.
ACOPIO DE AGREGADO TRITURADO

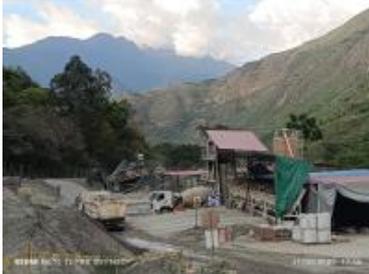
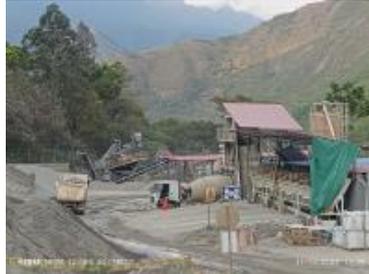
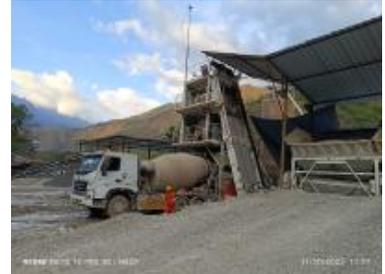
PLANTA DE CONCRETO: PRODUCCIÓN DE CONCRETO, PRODUCCIÓN DE SHOTCRETE PARA EL TÚNEL.

SE APRECIA PRODUCCIÓN DE CONCRETO PARA VEREDA 1RA FASE., PRODUCCIÓN DE SHOTCRETE PARA EL TÚNEL CON SU RESPECTIVO CONTROL DE CALIDAD.

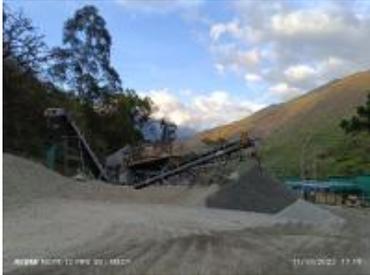
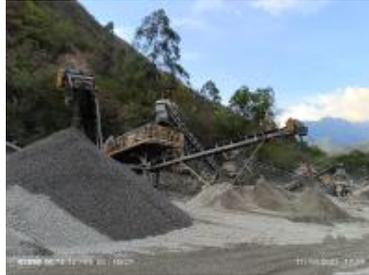
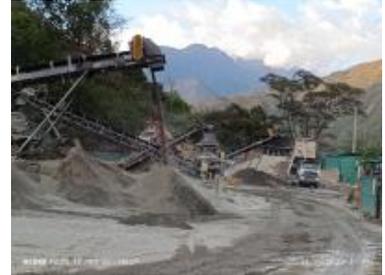
PROGRESIVA: KM 4+980
PLANTA TRITURADORA (CHANCADORA): PRODUCCIÓN DE AGREGADO

SE APRECIA LAS FAJAS, MOTORES, Y TODOS LOS COMPONENTES DE LA PLANTA TRITURADORA EN FUNCIONAMIENTO PARA LA PRODUCCIÓN DE AGREGADO.
MO: 1 INGENIERO ESPECIALISTA DE INSTALACIONES TÚNEL, 1 INGENIERO ASISTENTE DEL ESPECIALISTA DE INSTALACIONES TÚNEL, 1 TÉCNICO DE CONTROL DE CALIDAD, 1 JEFE DE PLANTA TRITURADORA, 2 SOLDADORES, 2 MECÁNICOS, 2 OPERADORES DE LA PLANTA TRITURADORA, 2 ELECTRICISTA, 1 ADMINISTRATIVO, 4 OPERADORES.
EM: 1 CARGADOR FRONTAL, 3 VOLQUETES, 2 SOLDADORAS, 1 COMPRESORA, HERRAMIENTAS MANUALES.

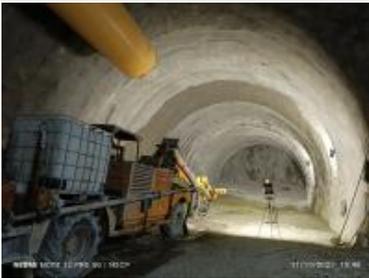
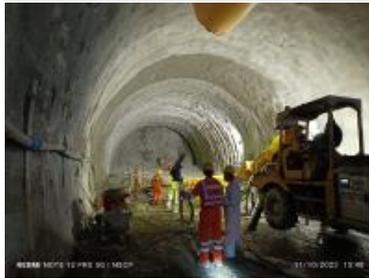
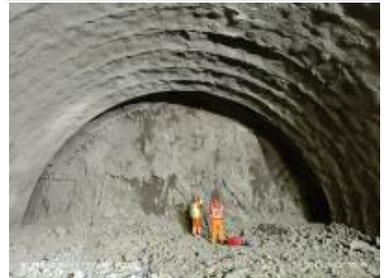
TRAMO: SALIDA-BAHÍA PK7+871.5@7+895.5 (FRENTE PK7+868)
 INSTALACIÓN DE MICROPILOTES EN ROCA TIPO V, INYECCIÓN DE LECHADA.
 EXCAVACIÓN DE ROCA TIPO V EN PORTAL DE SALIDA HACIA LA BAHÍA. .
 LANZAMIENTO DE SHOTCRETE PARA SOSTENIMIENTO PREVENCIONAL.
 ELIMINACIÓN DE MATERIAL EXCAVADO (ROCA TIPO V).
 REPLANTEO Y NIVELACIÓN DE CIMBRAS Y CONTROL DE LA EXCAVACIÓN.
 INSTALACIÓN DE CIMBRAS PARA ROCA TIPO V.
 LANZAMIENTO DE SHOTCRETE PARA REFUERZO DEL ÁREA EXCAVADA Y DE LA CIMBRA O CERCHA. (*LAS FOTOGRAFÍASSIGUIENTES SON DE ESTA ACTIVIDAD)

SE APRECIA ACTIVIDADES PROPIAS A LA EXCAVACIÓN DE ROCA TIPO V Y ACTIVIDADES QUE SE GENERAN DESPUES DE ESTA, EN EL PORTAL DE SALIDA DEL TUNEL HACIA LA BAHÍA; EL MATERIAL EXCAVADO SE PROCEDE A ELIMINAR AL DME KM4+980. LUEGO DE LA VERIFICACIÓN DE LAS ACTIVIDADES Y PREVIA LA AUTORIZACIÓN DE LA SUPERVISIÓN SE PROCEDE A REALIZAR EL LANZAMIENTO DE SHOTCRETE PARA REFUERZO DEL ÁREA EXCAVADA, LUEGO SE REALIZA LA INSTALACIÓN DE CIMBRAS O CERCHAS PARA ROCA TIPO V PARA PROSEGUIR CON EL LANZAMIENTO DE SHOTCRETE PARA REFUERZO, ES NECESARIO INDICAR QUE YA INSTALADAS LA CIMBRAS O CERCHAS EN 8M SE PROCEDE INSTALAR LOS MICROPILOTES EN ROCA TIPO V (12M CON TRASLAPE DE 4M) E INYECCIÓN DE LECHADA EN LOS MICROPILOTES.
 MO: 1 ESPECIALISTA EN GEOLOGÍA Y GEOTECNIA DE LA SUPERVISIÓN, 1 ESPECIALISTA DE TUNEL DEL CONTRATISTA, 1 INGENIERO ASISTENTE DE PRODUCCIÓN, 1 CAPATAZ, 12 OPERADORES, 1 OPERARIO, 4 OFICIALES, 1 TÉCNICO ELECTRICISTA, 1 MECÁNICO, 1 VIGÍA, 1 TOPOGRAFO, 1 AUXILIAR DE TOPOGRAFÍA.

- Hoy 11.10.2023 se aprecia extracción de material (Borde) de la Cantera Santa Rosa.
- Excavación de Roca Tipo V y demás actividades que genera la excavación en el frente del portal de salida hacia la bahía: PK7+868.

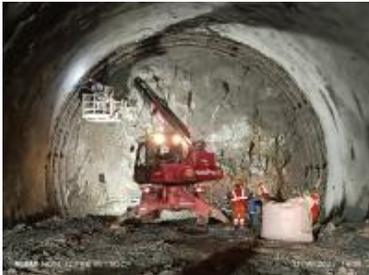
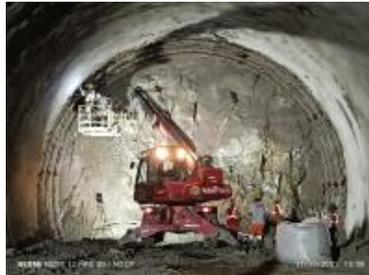
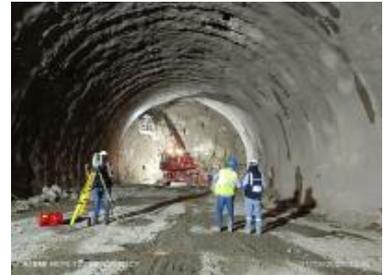
TRAMO: BAHÍA -SALIDA PK7+557
 PERFORACIÓN, DISPOSICIÓN O CARGUÍO DE EXPLOSIVOS.
 EXCAVACIÓN DE ROCA TIPO IV EN BAHÍA HACIA PORTAL DE SALIDA.
 ELIMINACIÓN DE ROCA TIPO IV.
 LANZAMIENTO DE SHOTCRETE PREVENTIVO PARA REFUERZO DEL ÁREA EXCAVADA.
 PERFILADO ROCA TIPO IV.
 INSTALACIÓN DE CIMBRAS O CERCHAS, PERNOS PARA ROCA TIPO IV. (* LAS FOTOGRAFÍAS SIGUIENTES HACEN REFERENCIA A ESTA ACTIVIDAD).
 LANZAMIENTO DE SHOTCRETE PARA REFUERZO DEL ÁREA EXCAVADA Y DE LA CIMBRA O CERCHA.

SE CONTINUA CON LA EJECUCIÓN DEL ADICIONAL N°10. SE APRECIA PROCESOS CONSTRUCTIVOS DE PERFORACIÓN, VOLADURA, EXCAVACIÓN DE ROCA TIPO IV EN BAHÍA HACIA PORTAL DE SALIDA DEL TÚNEL, ELIMINACIÓN DE ROCA TIPO IV, INSTALACIÓN DE PERNOS, CIMBRAS O CERCHAS PARA ROCA TIPO IV, LUEGO DE LA VERIFICACIÓN DE LAS ACTIVIDADES Y PREVIA LA AUTORIZACIÓN DE LA SUPERVISIÓN SE PROCEDE A REALIZAR EL LANZAMIENTO DE SHOTCRETE PARA REFUERZO DEL ÁREA EXCAVADA Y DE LA CIMBRA INSTALADA; ACTIVIDADES QUE SE VIENEN REALIZANDO EN LOS TURNOS DIURNO Y NOCTURNO.
 MO: 1INGENIERO DE TÚNEL, 1 INGENIERO ASISTENTE DE PRODUCCIÓN, 1 PREVENICIONISTA (SSOMA), 1 CAPATAZ, 15 OPÉRADORES, 6 OPERARIOS, 4 OFICIALES, 1 TÉCNICO ELECTRICISTA, 1 MECÁNICO, 1 VIGÍA, 1 TOPÓGRAFO, 1 AUXILIAR DE TOPOGRAFÍA, 1 AYUDANTE DE TOPOGRAFÍA.
 EM: 1 MARTILLO HIDRÁULICO (PICOTÓN), 1 JUMBO, 1 TELEHANDLER, 1 EQUIPO ROBOTIZADO PARA LANZAMIENTO DE SHOTCRETE, 3 MIXERES, HERRAMIENTAS MANUALES, 1 ESTACIÓN TOTAL ROBÓTICA, 1 EXCAVADORA SOBRE ORUGA, 1 CARGADORES FRONTALES, 6 VOLQUETES.

- Excavación de Roca Tipo IV y demás actividades que genera la excavación en el frente de la Bahía-Portal Salida (Adicional N°10, ambos turnos diurno-nocturno) cabe resaltar que, al realizar voladura en promedio de avance es de 2 a 3 metros: PK7+557.

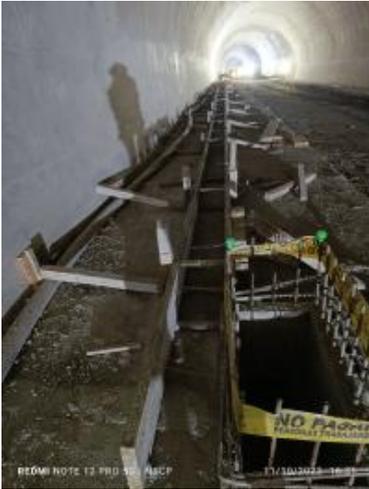
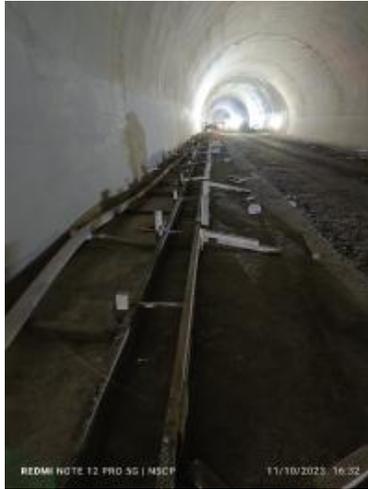
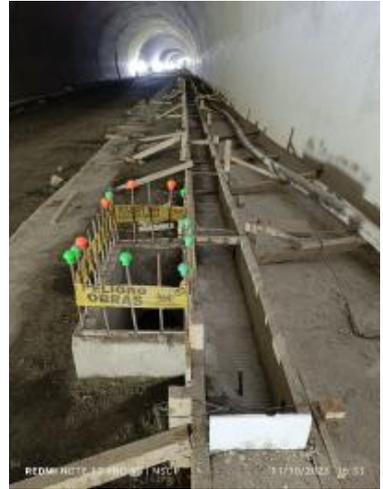
PROGRESIVA: KM6+640@KM6+690
ENCOFRADO DE VEREDA DERECHA 1RA FASE.

SE APRECIA ENCOFRADO DE VEREDA (BORDILLO) DE LA 1RA FASE.
MO: 1 INGENIERO ASISTENTE DE OBRAS DE ARTE, 1 PREVENCIÓNISTA (SSOMA), 1 CAPATAZ, 3 OPERARIOS.
EM: 1 AMOLADORAS, 1 TALADRO MANUAL, HERRAMIENTAS MANUALES.

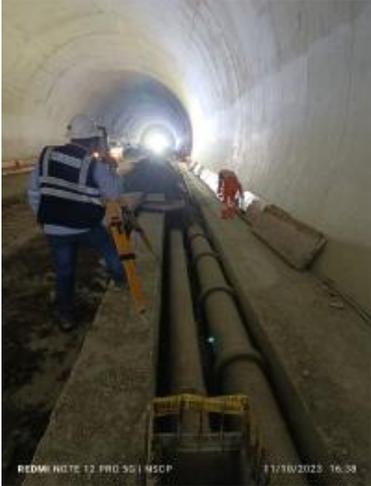
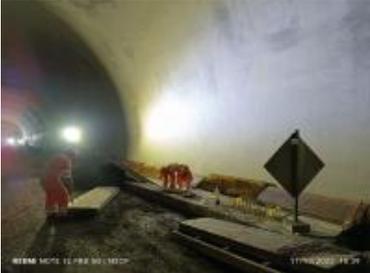
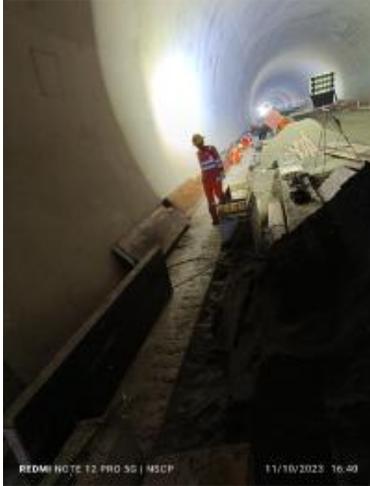
PROGRESIVA: KM6+574@KM6+615
ENCOFRADO DE VEREDA IZQUIERDA 1RA FASE.
PEPLANTEO, NIVELACIÓN DEL ENCOFRADO.

SE APRECIA ENCOFRADO DE VEREDA (BORDILLO) DE LA 1RA FASE.
MO: 1 INGENIERO ASISTENTE DE OBRAS DE ARTE, 1 PREVENCIÓNISTA (SSOMA), 1 CAPATAZ, 3 OPERARIOS, 1 TOPOGRAFO, 1 ASISTENTE TOPOGRAFO.
EM: 1 AMOLADORAS, 1 TALADRO MANUAL, HERRAMIENTAS MANUALES, ESTACIÓN TOTAL, MIRAS, PRISMAS.

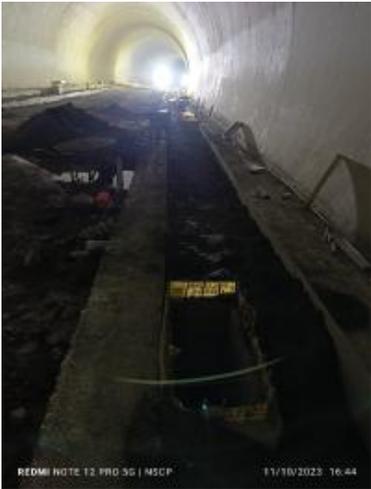
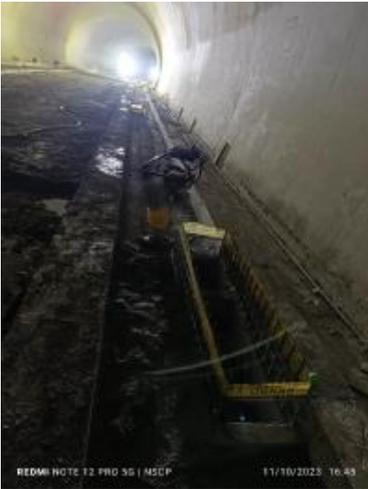
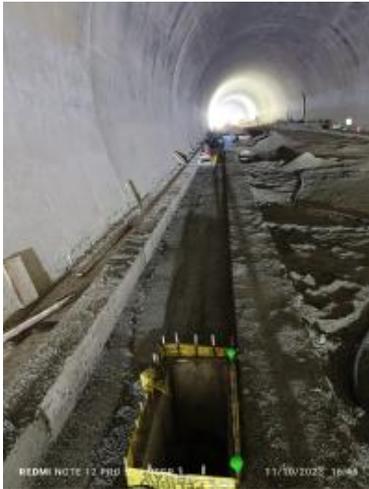
PROGRESIVA: KM6+500@KM6+560
RELLENO Y COMPACTADO DE CAMA DE ARENA DE CANAL IZQUIERDO DE LA TUBERÍA PVC Y CONCRETO D=300MM.

SE REALIZA EL RELLENO CON ARENA FINA Y COMPACTADO DE CAMA DE ARENA DE CANAL DE LA TUBERÍA PVC Y CONCRETO D=300MM.
MO: 1 CAPATAZ, 1 OPERADOR, 1 OPERARIO, 2 OFICIALES, 2 PEONES.
EM: 1 VOLQUETE, 1 COMPACTADORA TIPO CANGURO (APISONADORA), HERRAMIENTAS MANUALES.

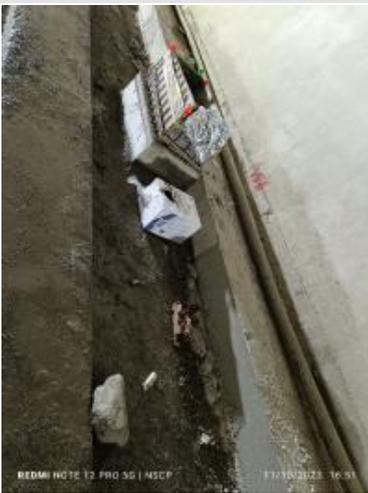
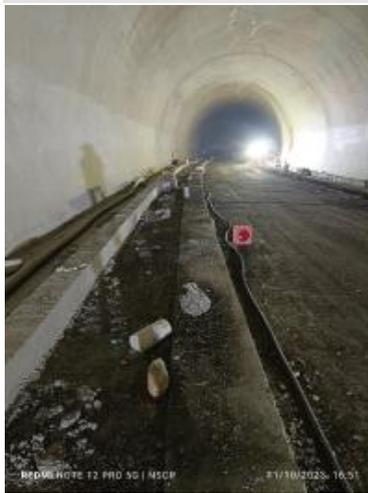
NO SE APRECIA ORDEN Y LIMPIEZA EN OBRA.

A LO LARGO DE TODA LA OBRA NO SE APRECIA ORDEN Y LIMPIEZA, ENCONTRANDOSE DESPERDICIOS EN DISTINTOS PUNTOS DE LA OBRA.

• Se aprecia presencia de prevencionistas o personal de seguridad en campo realizando la señalización preventiva, controlando el uso de los EPPs; por otra parte, ya que se cuenta con actividades en obra de turno nocturno se recomienda tener las medidas adecuadas de seguridad y prevención para todas las actividades a ejecutarse, se recomienda mayor control y limpieza en obra asimismo entrega de los EPPs.

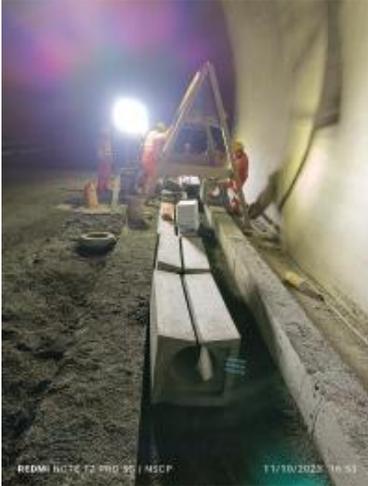
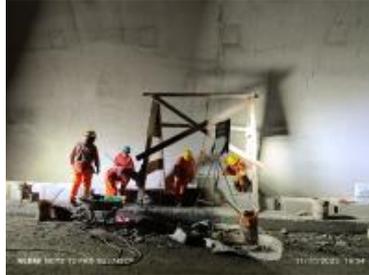
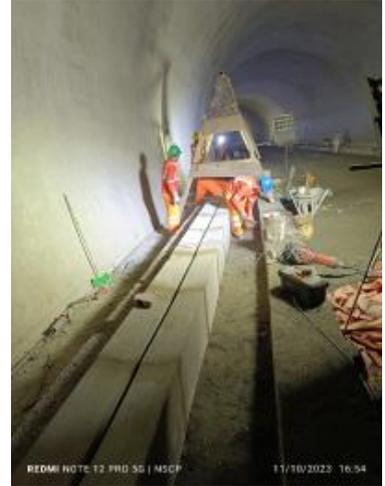
PROGRESIVA: KM6+421@KM6+423
INSTALACIÓN DE CAJAS CAZ LATERAL IZQUIERDO.
NIVELACIÓN DE LAS CAJAS CAZ.

SE APRECIA INSTALACIONES DE CAJAS PREFABRICADAS TIPO CAZ EN LATERAL IZQUIERDO DEL TÚNEL.
MO: 1 INGENIERO ASISTENTE DE OBRAS DE ARTE, 1 TOPÓGRAFO, 1 ASISTENTE DE TOPOGRAFÍA, 1 CAPATAZ, 2 OPERARIOS, 2 OFICIALES, 2 PEONES.
EM: 1 ESTACIÓN TOTAL, MIRAS, 1 POLEA, HERRAMIENTAS MANUALES.
