BITACORA ELECTRÓNICA DE OBRA

| Confirma Bitacora: Si | Nro Informe: 095 CON T68- 2023 | Fecha Informe: 16 - 10 - 2023 | Nombre De La Obra: TUNEL SANTA TERESA - MACCHUPICCHU | Personal Encargado: NATALY SUSI CABALLON PAUCAR | | |

INFORME Y/O REPORTE N°095_CONTRATO N°68-2023-MNT. TÚNEL MACHUPICCHU/NSCP.2023.
 EMPRESA CONTRATISTA: CONSORCIO CARRETERA CUSCO
 CONTRATO DE OBRA: N° 057-2021-MTC/ 20, del 07.06.2021
 Obra: "MEJORAMIENTO DE LA CARRETERA SANTA MARÍA - SANTA TERESA - PUENTE HIDROELÉCTRICA MACHUPICCHU, ITEM B.- CONSTRUCCIÓN DE TÚNEL Y ACCESOS".
 Monto Del Contrato: S/ 166,167,111.89 INCLUYE IG
 Nuevo Monto Contractual: S/ 169' 666, 734.47 INCLUYE IG: este monto es incluido y deducido por los Adicionales y deductivos vinculantes aprobados según RD.
 Plazo de Ejecución Contractual: 900 dc
 Inicio del Plazo Contractual: 23 de junio del 2021
 Término del Plazo Contractual: 9 de diciembre del 2023
 Suspensión de Plazo: 123 dc
 Nuevo Termino del Plazo: 31 de julio del 2024
 SUPERVISOR: CONSORCIO SUPERVISOR SANTA TERESA
 CONTRATO DE CONSULTORÍA DE OBRA N° 035 -2021-MTC/20.2, del 19.03.2021.
 Monto del Contrato de Consultoría: S/. 14,391,447,86 INCLUYE IG

Panel Fotográfico de la Bit

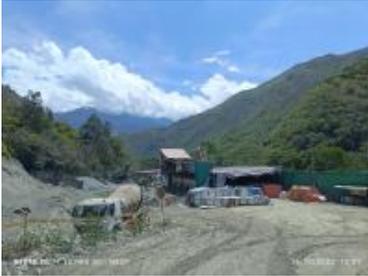
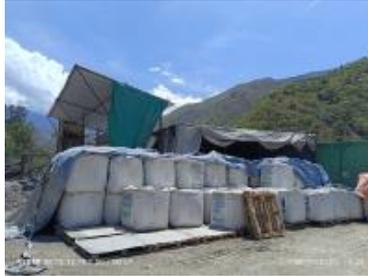
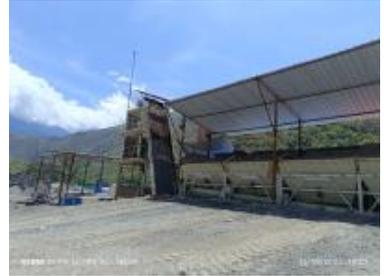
3

PROGRESIVA: KM4+980

PLANTA DE CONCRETO: PRODUCCIÓN DE CONCRETO, PRODUCCIÓN DE SHOTCRETE PARA EL TÚNEL.

SE APRECIA PRODUCCIÓN DE CONCRETO PARA VEREDA 1RA FASE, PRODUCCIÓN DE SHOTCRETE PARA EL TÚNEL CON SU RESPECTIVO CONTROL DE CALIDAD.

EM: 1 CARGADOR FRONTAL, 4 MIXER, PLANTA DE CONCRETO, 1 EQUIPO COMPLETO DE CONO DE ABRAMS PARA MEDIR EL SLUMP, HERRAMIENTAS MANUALES.

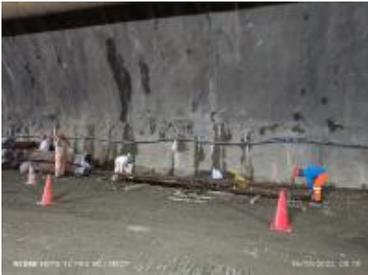
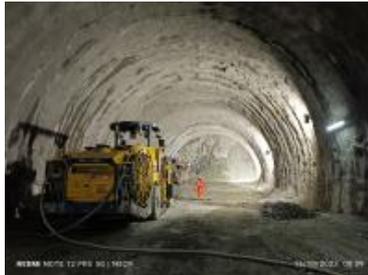
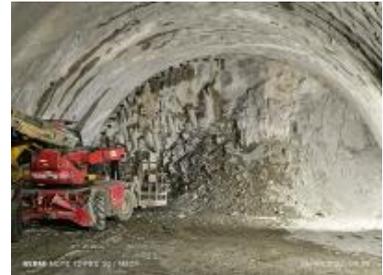
TRAMO: SALIDA-BAHÍA PK7+861.7 (FRENTE PK7+861)
 INSTALACIÓN DE MICROPILOTES EN ROCA TIPO V, INYECCIÓN DE LECHADA. (*LAS FOTOGRAFÍAS SIGUIENTES SON DE ESTA ACTIVIDAD)
 EXCAVACIÓN DE ROCA TIPO V EN PORTAL DE SALIDA HACIA LA BAHÍA.
 LANZAMIENTO DE SHOTCRETE PARA SOSTENIMIENTO PREVENCIÓNAL.
 ELIMINACIÓN DE MATERIAL EXCAVADO (ROCA TIPO V).
 REPLANTEO Y NIVELACIÓN DE CIMBRAS Y CONTROL DE LA EXCAVACIÓN.
 INSTALACIÓN DE CIMBRAS PARA ROCA TIPO V.
 LANZAMIENTO DE SHOTCRETE PARA REFUERZO DEL ÁREA EXCAVADA Y DE LA CIMBRA O CERCHA.

SE APRECIA ACTIVIDADES PROPIAS A LA EXCAVACIÓN DE ROCA TIPO V Y ACTIVIDADES QUE SE GENERAN DESPUES DE ESTA, EN EL PORTAL DE SALIDA DEL TÚNEL HACIA LA BAHÍA; EL MATERIAL EXCAVADO SE PROCEDE A ELIMINAR AL DME KM4+980. LUEGO DE LA VERIFICACIÓN DE LAS ACTIVIDADES Y PREVIA LA AUTORIZACIÓN DE LA SUPERVISIÓN SE PROCEDE A REALIZAR EL LANZAMIENTO DE SHOTCRETE PARA REFUERZO DEL ÁREA EXCAVADA, LUEGO SE REALIZA LA INSTALACIÓN DE CIMBRAS O CERCHAS PARA ROCA TIPO V PARA PROSEGUIR CON EL LANZAMIENTO DE SHOTCRETE PARA REFUERZO, ES NECESARIO INDICAR QUE YA INSTALADAS LA CIMBRAS O CERCHAS EN 8M SE PROCEDE INSTALAR LOS MICROPILOTES EN ROCA TIPO V (12M CON TRASLAPE DE 4M) E INYECCIÓN DE LECHADA EN LOS MICROPILOTES.
 MO: 1 ESPECIALISTA EN GEOLOGÍA Y GEOTECNIA DE LA SUPERVISIÓN, 1 ESPECIALISTA DE TÚNEL DEL CONTRATISTA, 1 INGENIERO ASISTENTE DE PRODUCCIÓN, 1 CAPATAZ, 11 OPERADORES, 1 OPERARIO, 4 OFICIALES, 1 TÉCNICO ELECTRICISTA, 1 MECÁNICO, 1 VIGÍA, 1 TOPOÓGRAFO, 1 AUXILIAR DE TOPOGRAFÍA.

EM: 1 MARTILLO HIDRÁULICO (PICOTÓN), 1 CARGADOR FRONTAL, 3 VOLQUETES, 1 JUMBO, 1 TELEHANDLER, 1 EQUIPO ROBOTIZADO PARA LANZAMIENTO DE SHOTCRETE, 3 MIXERES, HERRAMIENTAS MANUALES, 1 ESTACIÓN TOTAL ROBÓTICA.

- Hoy 16.10.2023 se aprecia extracción de material (Borde) de la Cantera Santa Rosa.
 - Excavación de Roca Tipo V y demás actividades que genera la excavación en el frente del portal de salida hacia la bahía: PK7+861.7 (frente PK7+861).

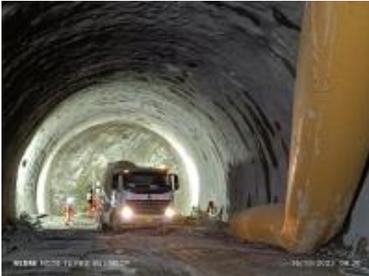
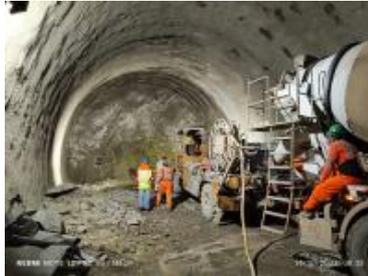
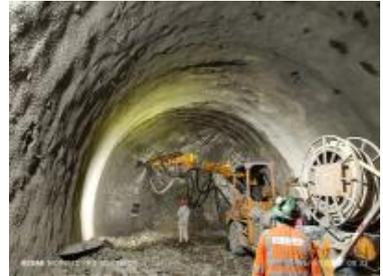
5

TRAMO: BAHÍA -SALIDA PK7+568
 PERFORACIÓN, DISPOSICIÓN O CARGUÍO DE EXPLOSIVOS.
 EXCAVACIÓN DE ROCA TIPO IV EN BAHÍA HACIA PORTAL DE SALIDA.
 ELIMINACIÓN DE ROCA TIPO IV.
 LANZAMIENTO DE SHOTCRETE PREVENTIVO PARA REFUERZO DEL ÁREA EXCAVADA.
 PERFILADO ROCA TIPO IV.
 INSTALACIÓN DE CIMBRAS O CERCHAS, PERNOS PARA ROCA TIPO IV.
 LANZAMIENTO DE SHOTCRETE PARA REFUERZO DEL ÁREA EXCAVADA Y DE LA CIMBRA O CERCHA. (* LAS FOTOGRAFÍAS SIGUIENTES HACEN REFERENCIA A ESTA ACTIVIDAD).

SE CONTINUA CON LA EJECUCIÓN DEL ADICIONAL N°10. SE APRECIA PROCESOS CONSTRUCTIVOS DE PERFORACIÓN, VOLADURA, EXCAVACIÓN DE ROCA TIPO IV EN BAHÍA HACIA PORTAL DE SALIDA DEL TÚNEL, ELIMINACIÓN DE ROCA TIPO IV, INSTALACIÓN DE PERNOS, CIMBRAS O CERCHAS PARA ROCA TIPO IV, LUEGO DE LA VERIFICACIÓN DE LAS ACTIVIDADES Y PREVIA LA AUTORIZACIÓN DE LA SUPERVISIÓN SE PROCEDE A REALIZAR EL LANZAMIENTO DE SHOTCRETE PARA REFUERZO DEL ÁREA EXCAVADA Y DE LA CIMBRA INSTALADA; ACTIVIDADES QUE SE VIENEN REALIZANDO EN LOS TURNOS DIURNO Y NOCTURNO.
 MO: 1INGENIERO DE TÚNEL, 1 INGENIERO ASISTENTE DE PRODUCCIÓN, 1 PREVENCIÓNISTA (SSOMA), 1 CAPATAZ, 15 OPERADORES, 6 OPERARIOS, 4 OFICIALES, 1 TÉCNICO ELECTRICISTA, 1 MECÁNICO, 1 VIGÍA, 1 TOPOGRAFO, 1 AUXILIAR DE TOPOGRAFÍA, 1 AYUDANTE DE TOPOGRAFÍA.
 EM: 1 MARTILLO HIDRÁULICO (PICOTÓN), 1 JUMBO, 1 TELEHANDLER, 1 EQUIPO ROBOTIZADO PARA LANZAMIENTO DE SHOTCRETE, 3 MIXERES, HERRAMIENTAS MANUALES, 1 ESTACIÓN TOTAL ROBÓTICA, 1 EXCAVADORA SOBRE ORUGA, 1 CARGADORES FRONTALES, 6 VOLQUETES.

- Excavación de Roca Tipo IV y demás actividades que genera la excavación en el frente de la Bahía-Portal Salida (Adicional N°10, ambos turnos diurno-nocturno) cabe resaltar que, al realizar voladura en promedio de avance es de 2 a 3 metros: PK7+568.

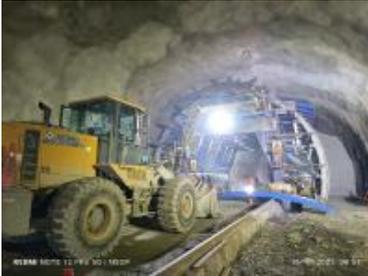
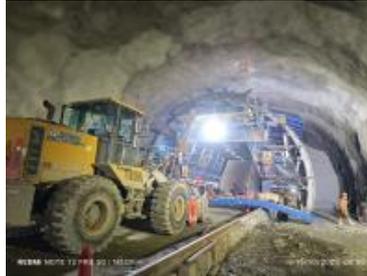
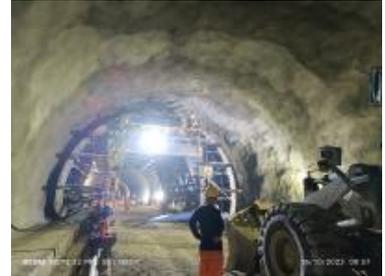
6

PROGRESIVA: KM7+067.8@KM7+079.80

AMPLIACIÓN DEL ENCOFRADO METALICO PARA EL CONCRETO DE REVESTIMIENTO EN BAHÍA DE ESTACIONAMIENTO.

MO: 1 INGENIERO ASISTENTE DE OBRAS DE ARTE, 1 PREVENCIÓNISTA (SSOMA), 1 CAPATAZ, 1 OPERADOR, 3 OPERARIOS, 3 OFICIALES, 2 PEONES, 1 TOPOGRAFO, 1 ASISTENTE TOPOGRAFO.
EM: 1 CARGADOR FRONTAL, 1 POLEA, 1 ESTACIÓN TOTAL ROBÓTICA, PRISMAS, HERRAMIENTAS MANUALES.

- Instalación de cajas Caz en lateral izquierdo del Túnel: Km6+420-km6+478, km6+480-km6+510.
 - Ampliación del encofrado metálico y carro transportador del Concreto de Revestimiento en la Bahía de estacionamiento: km7+067.8@km7+079.8.

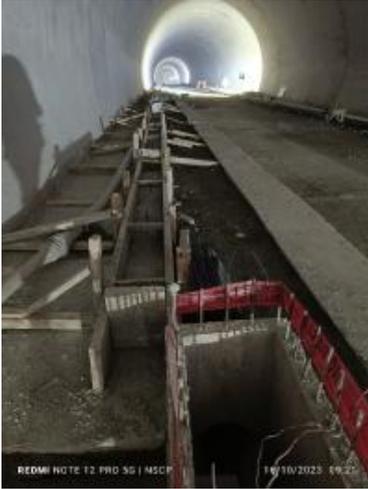
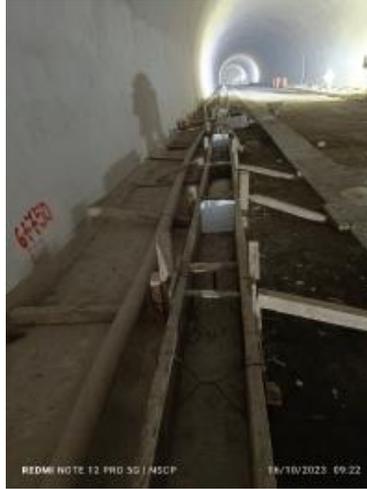
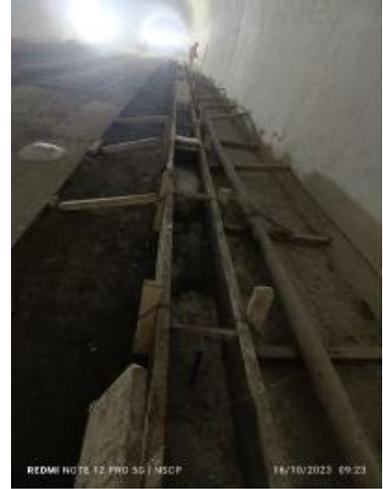
7

PROGRESIVA: KM6+734@KM6+765
ENCOFRADO DE VEREDA DERECHA 1RA FASE.

EL VIERNES 13.10.2023 SE EJECUTO ESTA ACTIVIDAD POR LO QUE A LA FECHA DE HOY 16.10.2023 NO SE APRECIA AVANCE DE ESTA ACTIVIDAD.

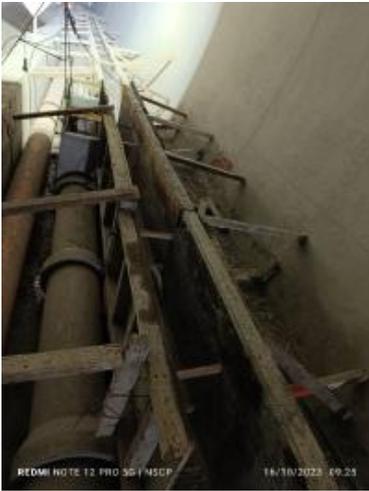
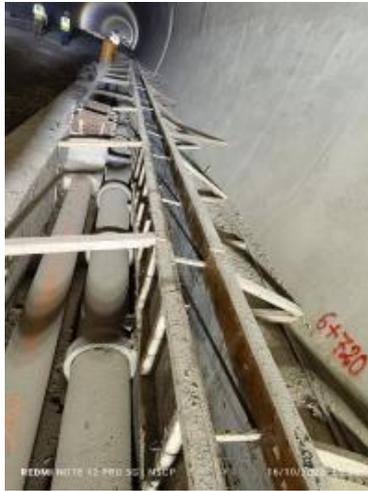
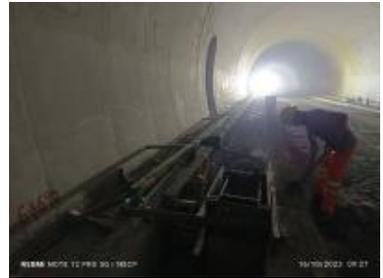
8

PROGRESIVA: KM6+690@KM6+734
ENCOFRADO DE VEREDA IZQUIERDA DE LA 1RA FASE.

ESTA ACTIVIDAD SE REALIZÓ EL 14.10.2023, EN EL TURNO NOCTURNO, A LA FECHA DE HOY 16.10.2023 NO SE APRECIA AVANCE.

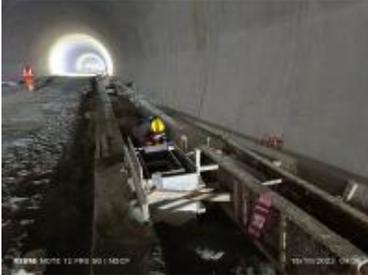
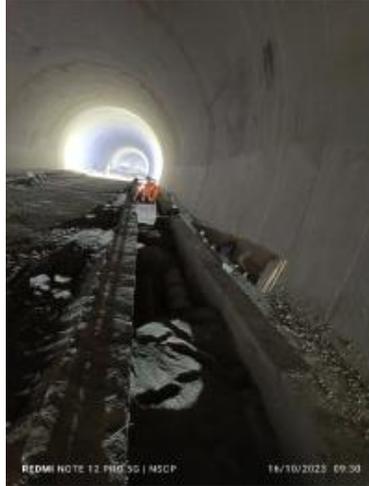
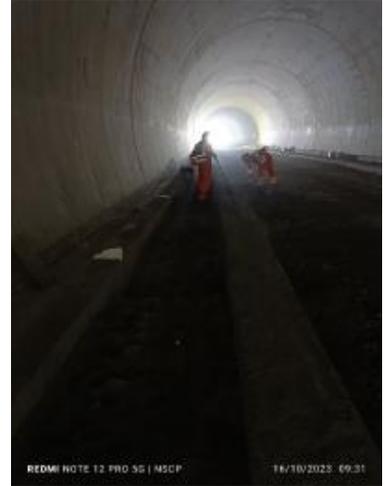
9

PROGRESIVA: KM6+665@KM6+690

RELLENO Y COMPACTADO DE CAMA DE ARENA DE CANAL IZQUIERDO DE LA TUBERÍA PVC Y CONCRETO DE D=300MM DE AMBAS TUBERÍAS.

SE REALIZA EL RELLENO CON ARENA FINA Y COMPACTADO DE CAMA DE ARENA DE CANAL DE LA TUBERÍA PVC Y CONCRETO DE D=300MM DE AMBAS TUBERÍAS.

EM: 1 VOLQUETE, 1 COMPACTADORA TIPO CANGURO (APISONADORA), HERRAMIENTAS MANUALES.

- Conformación de Relleno de la alcantarilla MCA 5x5m: KM6+200.
 - Relleno, compactado de cama de arena de canal de la tubería PVC y concreto d=300mm ubicada al lateral izquierdo: km6+665-km6+690.

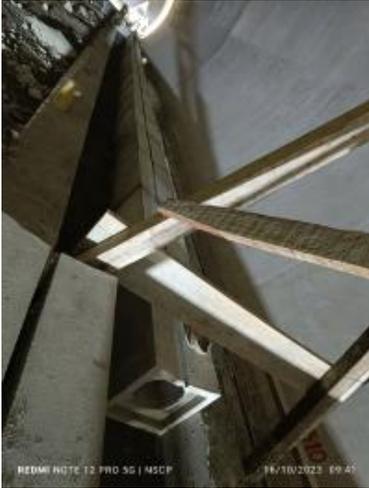
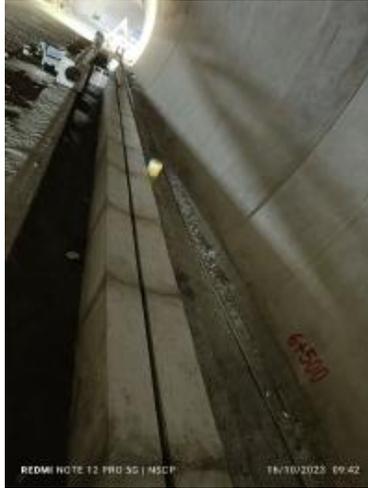
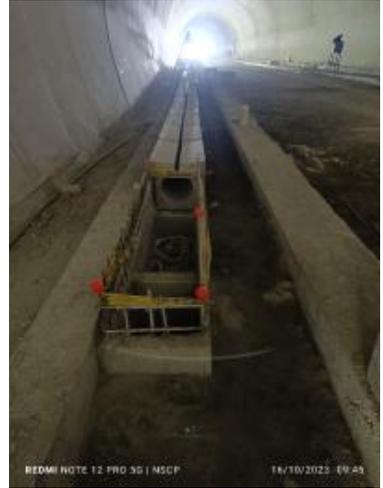
10

PROGRESIVA: KM6+480@KM6+510
INSTALACIÓN DE CAJAS CAZ LATERAL IZQUIERDO.

SE APRECIA INSTALACIONES DE CAJAS PREFABRICADAS TIPO CAZ EN LATERAL IZQUIERDO DEL TUNEL.
MO: 1 INGENIERO ASISTENTE DE OBRAS DE ARTE, 1 CAPATAZ, 2 OPERARIOS, 2 OFICIALES, 1 PEÓN.
EM: 1 POLEA, HERRAMIENTAS MANUALES.

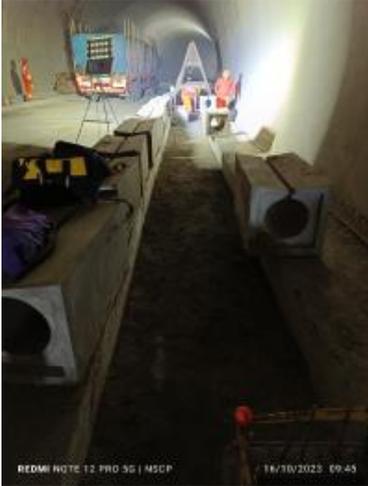
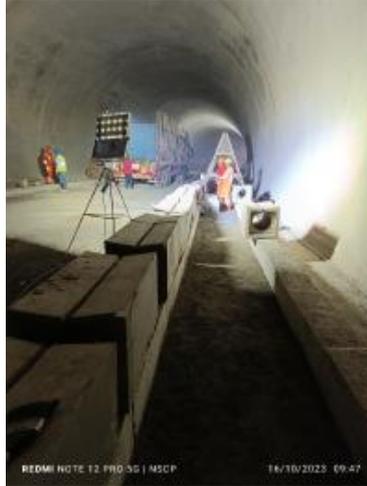
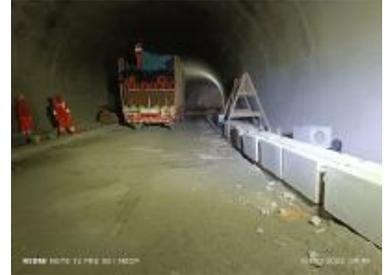
11

PROGRESIVA: KM6+470@KM6+478
INSTALACIÓN DE CAJAS CAZ LATERAL IZQUIERDO.
SE APRECIA ABASTECIENDO DE MATERIALES TUBERIAS Y MAYAS

SE APRECIA INSTALACIONES DE CAJAS PREFABRICADAS TIPO CAZ EN LATERAL IZQUIERDO DEL TUNEL.
MO: 1 INGENIERO ASISTENTE DE OBRAS DE ARTE, 1 CAPATAZ, 2 OPERARIOS, 2 OFICIALES, 1 PEÓN.
EM: 1 POLEA, HERRAMIENTAS MANUALES.

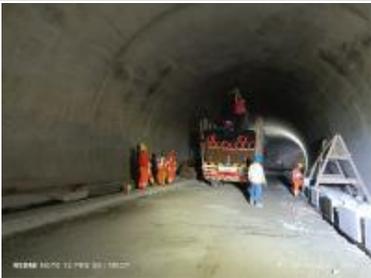
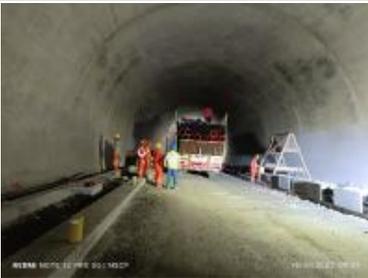
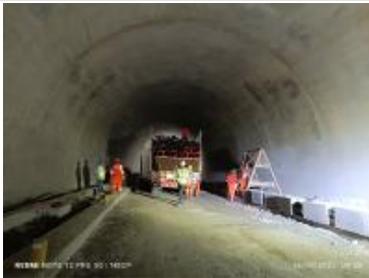
12

KM6+470 ABASTECIMIENTO DE MATERIAL

TUBERÍAS Y MAYAS
1 CAPATAZ, 3 OPERARIOS, 2 OFICIALES 2 PEONES

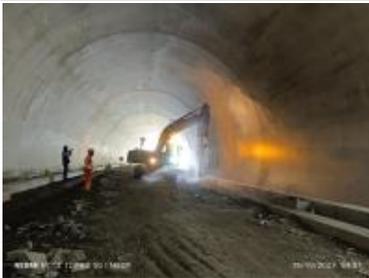
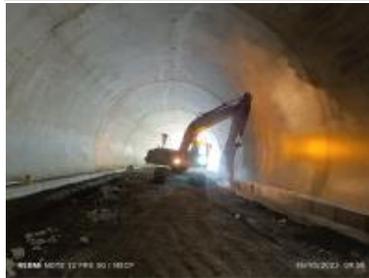
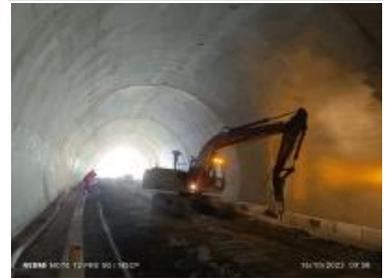
13

CORTE, ELIMINACIÓN DE RIELES KM6+340

MO: 1 PERSONAL PISO, 1 OPERARIO.
EM: 1 MARTILLO HIDRÁULICO SOBRE ORUGA.

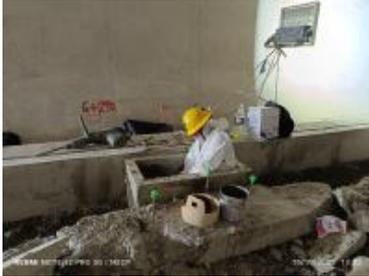
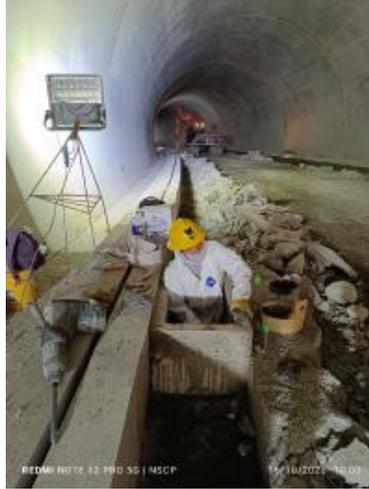
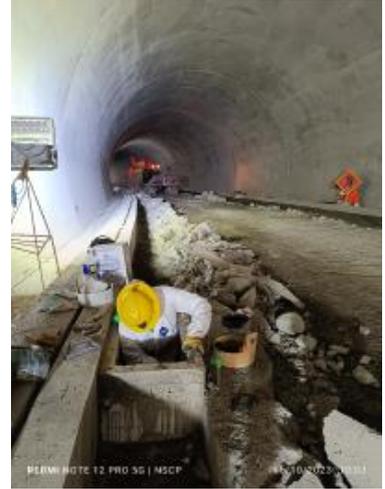
14

PROGRESIVA: KM6+290
SOLAQUEO DE ARQUETA DE FILTRACIÓN IZQUIERDA.

MO: 1 OPERARIO
EM: HERRAMIENTAS MANUALES

- Solaqueo de arqueta de filtración del lateral izquierdo: km6+440, km6+415, km6+390, km6+365, km6+340, km6+315, km6+290.
 - Hoy 16.10.2023 se tiene la Visita del Ing. Percy Jurado Administrador de contrato de Obra de PVN.

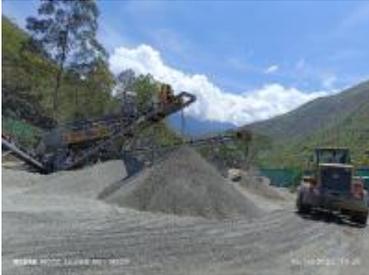
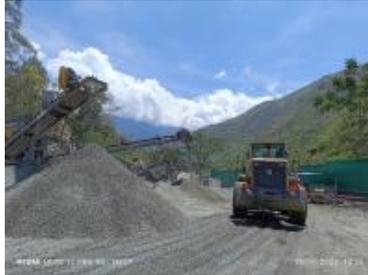
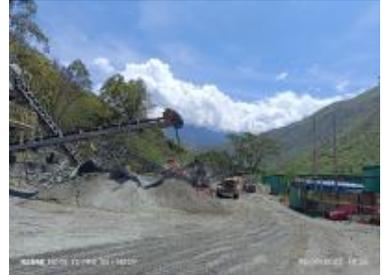
15

PROGRESIVA: KM 4+980
PLANTA TRITURADORA (CHANCADORA): PRODUCCIÓN DE AGREGADO.

SE APRECIA LAS FAJAS, MOTORES, Y TODOS LOS COMPONENTES DE LA PLANTA TRITURADORA EN FUNCIONAMIENTO PARA LA PRODUCCIÓN DE AGREGADO.
MO: 1 INGENIERO ESPECIALISTA DE INSTALACIONES TÚNEL, 1 INGENIERO ASISTENTE DEL ESPECIALISTA DE INSTALACIONES TÚNEL, 1 TÉCNICO DE CONTROL DE CALIDAD, 1 JEFE DE PLANTA TRITURADORA, 2 SOLDADORES, 2 MECÁNICOS, 2 OPERADORES DE LA PLANTA TRITURADORA, 2 ELECTRICISTA, 1 ADMINISTRATIVO, 4 OPERADORES.
EM: 1 CARGADOR FRONTAL, 3 VOLQUETES, 2 SOLDADORAS, 1 COMPRESORA, HERRAMIENTAS MANUALES.

- (Chancadora), producción de agregados (arena chancada, arena lavada, piedra chancada de 3/8" y 1 1/2").
- Zarandeo de material excavado para relleno, eliminación de material residual del zarandeo y eliminación excavado de los trabajos en el túnel, acopio de material excavado; transporte de material de la cantera hacia la planta de trituradora: KM4+980.

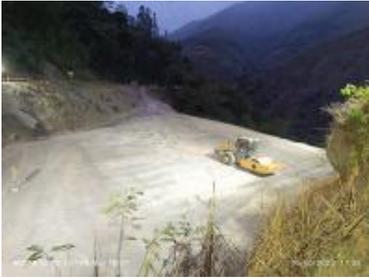
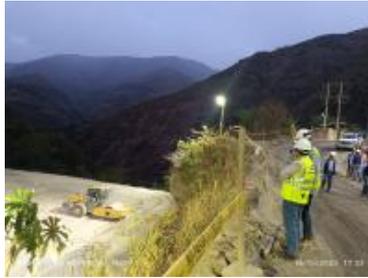
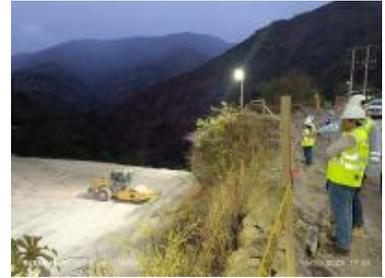
16

PROGRESIVA: KM6+200
CONFORMACIÓN DE RELLENO DE ALCANTARILLA MCA 5x5M.
VISITA DEL ADMINISTRADOR DE CONTRATO DE OBRA ING. PERCY JURADO.

SE APRECIA EL RELLENO Y COMPACTADO CON MATERIAL ZARANDEADO PARA RELLENO EN LA ALCANTARILLA MCA DE 5x5M.
MO: 1 INGENIERO ASISTENTE DE OBRAS DE ARTE, 1 CAPATAZ, 6 OPERADORES, 4 OFICIALES, 3 PEONES, 1 VIGÍA, 1 PREVENCIÓNISTA (SSOMA).
EM: 1 TRACTOR SOBRE ORUGA, 1 RODILLO COMPACTADOR LISO, 4 VOLQUETES, HERRAMIENTAS MANUALES.

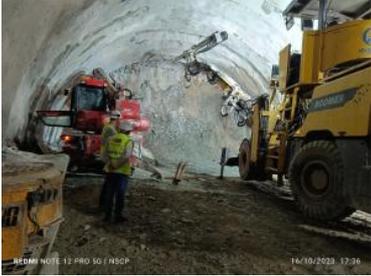
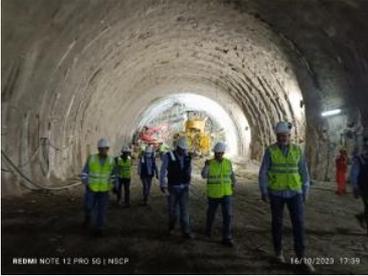
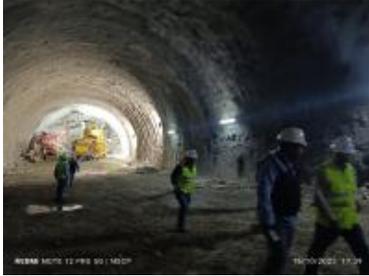
18

PROGRESIVA: PK7+568
INSTALACIÓN MICROPILOTES EN ROCA TIPO V TRAMO SALIDA-BAHÍA.
VISITA A OBRA DEL ADMINISTRADOR DE CONTRATO DE OBRA DE PVN ING. PERCY JURADO.
