BITACORA ELECTRÓNICA DE OBRA

Confirma Bitacora:	Nro Informe:	Fecha Informe:	Nombre De La Obra:	Personal Encargado:
Si	N ^o 186 - 2023- MTC/ 20.9/ MJQY	18 - 10 - 2023	HUANUCO - LA UNION - HUALLANCA, TR 2	MICHAEL JESUS QUISPE YAURI.

OBRA: MEJORAMIENTO, CONSERVACIÓN POR NIVELES DE SERVICIO Y OPERACIÓN DEL CORREDOR VIAL: HUANUCO – LA UNIÓN – HUALLANCA – DV. ANTAMINA/ EMP. PE-3N (TINGO CHICO) – NUEVAS FLORES – LLATA – ANTAMINA, TRAMO II.

(PUNTO UNIÓN) INICIO DE LA OBRA KM 52+920 A (TINGO CHICO) FIN DEL TRAMO II KM 102+819 LONG: 49.899 KM

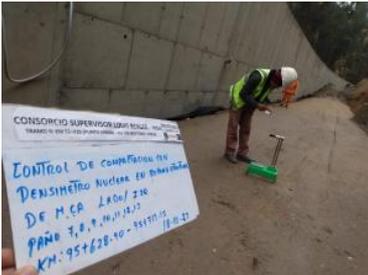
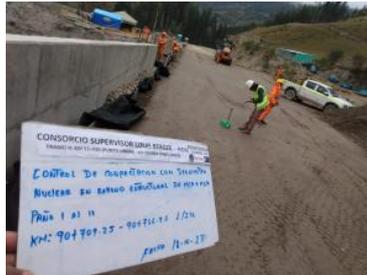
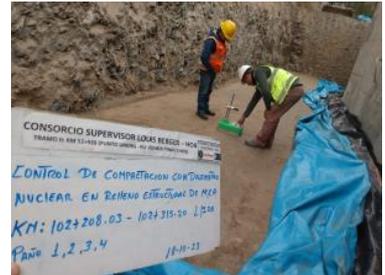
CDescripcion _____ :

PROGRESIVA: KM 95+628, KM 90+709, KM 102+315

ENSAYO DE DENSIDAD NUCLEAR

SE REALIZA EL ENSAYO DE DENSIDAD DE CAMPO (DENSÍMETRO NUCLEAR)

SE REALIZO EL CONTROL DE COMPACTACIÓN CON DENSÍMETRO NUCLEAR EN MEJORAMIENTO

CONTROL DE COMPACTACIÓN CON DENSÍMETRO NUCLEAR EN LOS RELLENOS DE LOS MUROS DE CONCRETO ARMADO MCA

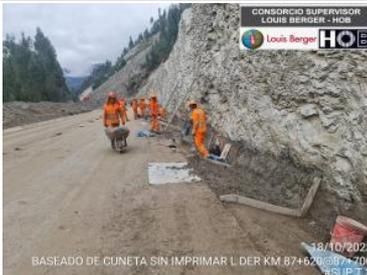
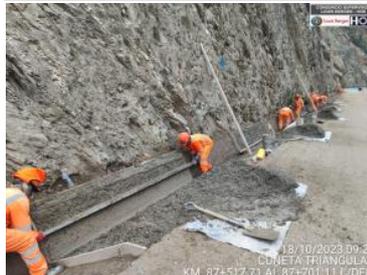
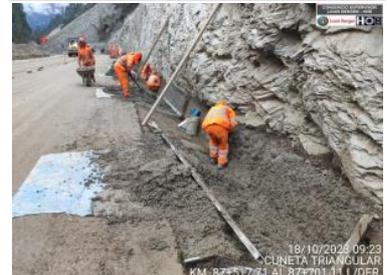
CDescripcion :

PROGRESIVA: KM 87+620, KM 87+700, KM 87+517, KM 87+701

CUNETAS TRIANGULARES

CONSTRUCCIÓN DE CUNETAS

VACIADO DE CONCRETO FC 175 KG/CM2 EN PAÑOS INTERMEDIOS DE CUNETA TRIANGULAR

EXCAVACIÓN DE ZANJA DEL TERRENO NATURAL CON MAQUINARIA RETROEXCAVADORA

LAS CUNETAS SON ZANJAS LONGITUDINALES UBICADA A UN LADO DE LA CARRETERA O, EN SU DEFECTO, A UN SOLO LADO, REVESTIDAS, CON EL OBJETO DE CAPTAR, CONDUCIR, Y EVACUAR EN FORMÁ ADECUADA LOS FLUJOS DE AGUA SUPERFICIAL

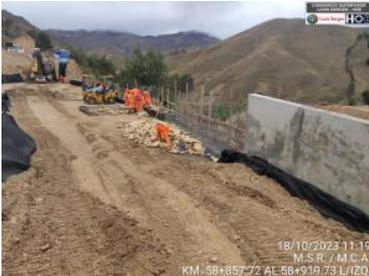
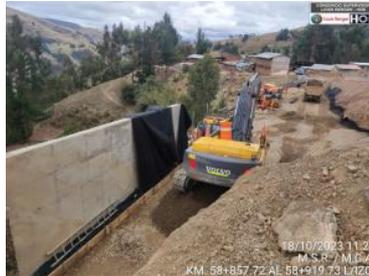
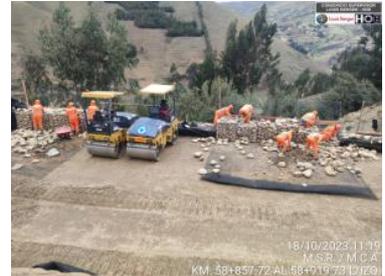
CDescripcion :

PROGRESIVA: KM 58+857, KM 58+919

CONSTRUCCIÓN MURO MIXTO MSR/MCA

CONSTRUCCIÓN DEL MURO SUELO REFORZADO/MURO DE CONCRETO ARMADO

TRABAJOS DE ARMADO Y RELLENO DE ELEMENTO DE MURO DE SUELO REFORZADO EN MSR/MCA

RELLENO ESTRUCTURAL Y COMPACTADO POR CAPAS MURO SUELO REFORZADO/MURO DE CONCRETO ARMADO

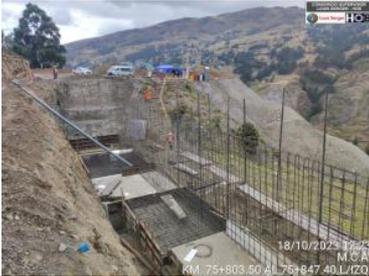
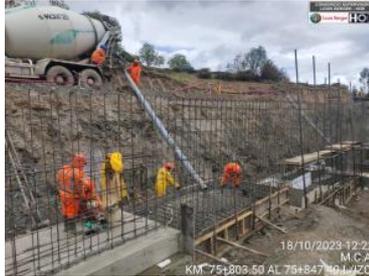
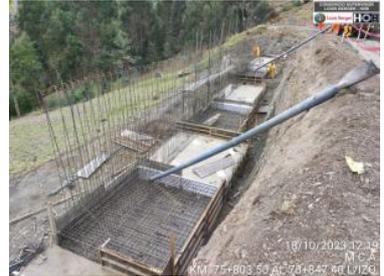
CDescripcion _____ :

PROGRESIVA: KM 75+803, KM 75+847

CONSTRUCCIÓN MURO DE CONTENCIÓN – (MCA)

EXCAVACIÓN Y ELIMINACIÓN DEL TERRENO NATURAL

ENCOFRADO DEL MURO CON PANELES FENÓLICOS METALICOS

COLOCACIÓN DE CONCRETO PARA SOLADO DE F'C = 100 KG/CM2

COLOCACIÓN DE CONCRETO PARA ZAPATA DE F'C = 210 KG/CM2

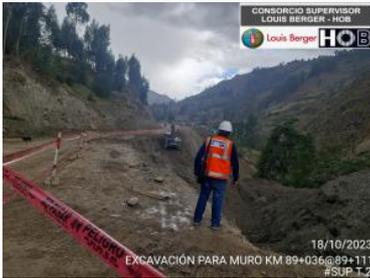
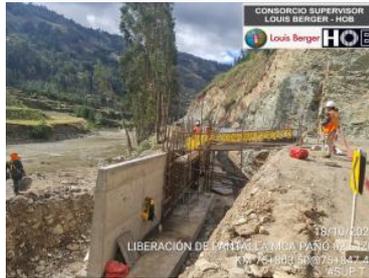
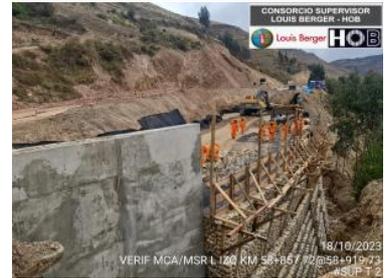
CDescripcion _____ :

PROGRESIVA: KM 89+036, KM 89+111, KM 75+803, KM 75+847, KM 58+919

CONSTRUCCIÓN MURO DE CONTENCIÓN – (MCA)

EXCAVACIÓN Y ELIMINACIÓN DEL TERRENO NATURAL

ENCOFRADO DEL MURO CON PANELES FENÓLICOS METALICOS

COLOCACIÓN DE CONCRETO PARA SOLADO DE F'C = 100 KG/CM2

COLOCACIÓN DE CONCRETO PARA ZAPATA DE F'C = 210 KG/CM2

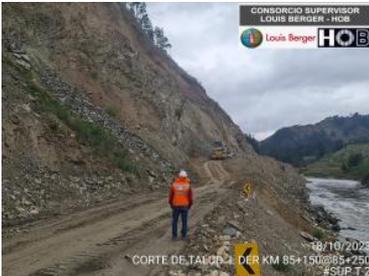
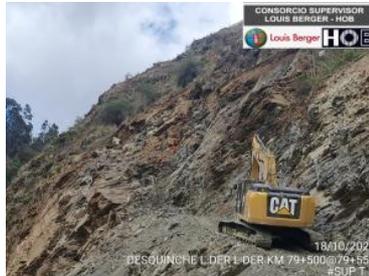
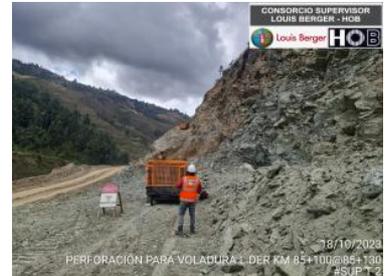
CDescripcion _____ :

PROGRESIVA: KM 85+150, KM 85+250, KM 79+500, KM 79+550, KM 85+100, KM 85+130

CORTE DE TALUD

200. MOVIMIENTO DE TIERRAS

201. B DESBROCE Y LIMPIEZA EN ZONAS NO BOSCOSAS

202.A EXCAVACIÓN EN ROCA FIJA

202.B EXCAVACIÓN EN ROCA SUELTA

202.C EXCAVACIÓN EN MATERIAL SUELTO

203.A REMOCIÓN DE DERRUMBES

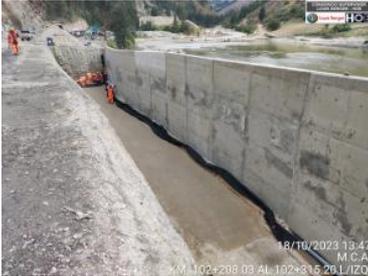
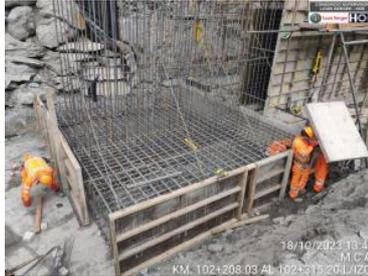
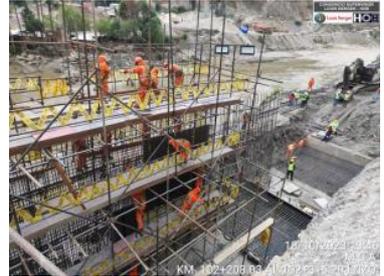
CDescripcion _____ :

PROGRESIVA: KM 102+208, KM 102+315

CONSTRUCCIÓN MURO DE CONTENCIÓN – (MCA)

EXCAVACIÓN Y ELIMINACIÓN DEL TERRENO NATURAL

ENCOFRADO DEL MURO CON PANELES FENÓLICOS METALICOS

COLOCACIÓN DE CONCRETO PARA SOLADO DE F'C = 100 KG/CM2

COLOCACIÓN DE CONCRETO PARA ZAPATA DE F'C = 210 KG/CM2

CONOCIMIENTO AL ADMINISTRADOR DE CONTRATOS, LA SUPERVISIÓN CON CARTA N° 2510020-OI.2-CJS-23-882 (11.10.2023), DIRIGIDA AL CONTRATISTA, CON ASUNTO "OPINIÓN DEL DERRUMBE DEL TALUD DE EXCAVACIÓN EN LA EJECUCIÓN DEL MCA KM. 102+208.03 AL KM. 102+315.20 EN RESPUESTA A LAS CARTAS: N°CR20G/OI2/RO/23/556 Y N°CR20G/OI2/RO/23/574", CON EL FIN DE REMITIRLES EL INFORME N°2510020-OI.2-25-INF-219, ELABORADO POR EL ESPECIALISTA EN GEOLOGÍA Y GEOTECNIA, LUEGO DE LA REVISIÓN Y ANÁLISIS, RECOMIENDA:

1. EL CONTRATISTA CON EL FIN DE DAR LIBRE TRANSITABILIDAD DE FORMA SEGURA, DEBERÁ Y DEBERÁ REALIZAR EL PLAN DE TRABAJO CON EL SUSTENTO TÉCNICO ADECUADO.

2. SE LE RECOMIENDA AL CONTRATISTA QUE SIEMPRE DEBE ESTAR MONITOREANDO ESPECIALMENTE EL ESPECIALISTA DE GEOLOGÍA Y GEOTECNIA EN LOS SECTORES QUE SE HAYAN PROYECTADO Y APROBADO POR MTC COMO MUROS DE CONTENCIÓN, ESPECIALMENTE ESTAR VISUALIZANDO IN SITU DEL COMPORTAMIENTO GEOTÉCNICO DE LOS MATERIALES QUE LO CONFORMAN A FIN DE PREVENIR CUALQUIER DESENLAZADO FATAL COMO SE ESTÁN PRESENTANDO EN LA ACTUALIDAD EN OBRA.

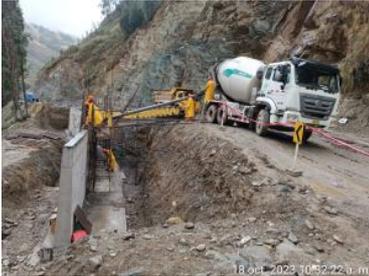
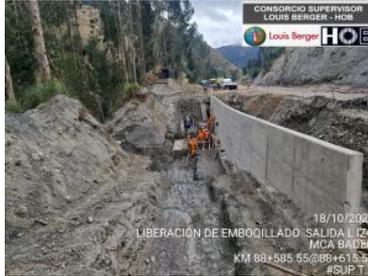
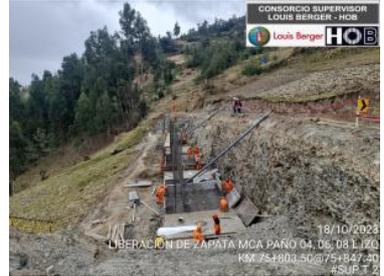
CDescripcion :

- PROGRESIVA: KM 88+585, KM 88+615, KM 75+803
- CONSTRUCCIÓN MURO DE CONTENCIÓN – (MCA)
- EXCAVACIÓN Y ELIMINACIÓN DEL TERRENO NATURAL
- ENCOFRADO DEL MURO CON PANELES FENÓLICOS METALICOS
- COLOCACIÓN DE CONCRETO PARA SOLADO DE F'C = 100 KG/CM2
- COLOCACIÓN DE CONCRETO PARA ZAPATA DE F'C = 210 KG/CM2
