BITACORA ELECTRÓNICA DE OBRA

Confirma Bitacora:	Nro Informe:	Fecha Informe:	Nombre De La Obra:	Personal Encargado:
Si	N ^o 187-2023-MTC/20.9/MJQY	19-10-2023	HUANUCO - LA UNION - HUALLANCA, TR 2	MICHAEL JESUS QUISPE YAURI.

OBRA: MEJORAMIENTO, CONSERVACIÓN POR NIVELES DE SERVICIO Y OPERACIÓN DEL CORREDOR VIAL: HUANUCO – LA UNIÓN – HUALLANCA – DV. ANTAMINA/ EMP. PE-3N (TINGO CHICO) – NUEVAS FLORES – LLATA – ANTAMINA, TRAMO II.

(PUNTO UNIÓN) INICIO DE LA OBRA KM 52+920 A (TINGO CHICO) FIN DEL TRAMO II KM 102+819 LONG: 49.899 KM

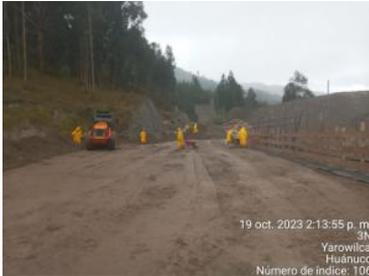
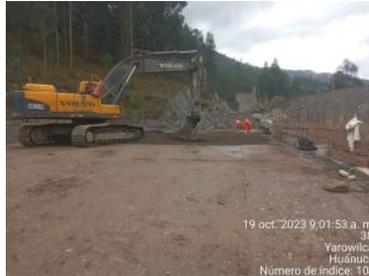
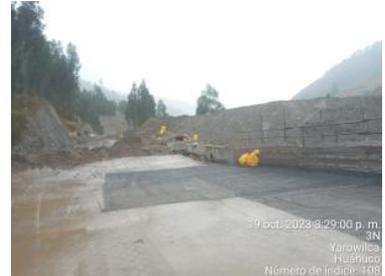
3

PROGRESIVA: KM 90+709.25 AL KM 90+756.25 L/I.

CONSTRUCCIÓN MURO MIXTO MSR/MCA

TRABAJOS DE ARMADO Y RELLENO GAVIONES EN MSR/MCA

TRABAJOS DE ARMADO Y RELLENO DE ELEMENTO DE MURO DE SUELO REFORZADO EN MSR/MCA

RELLENO ESTRUCTURAL Y COMPACTADO POR CAPAS MURO SUELO REFORZADO/MURO DE CONCRETO ARMADO

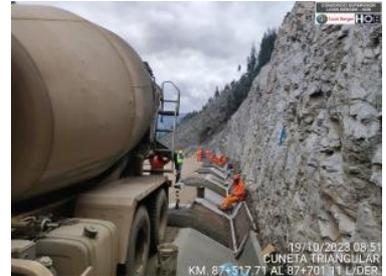
Foto3:

PROGRESIVA: KM 87+517, KM 87+701

CUNETAS TRIANGULARES

VACIADO DE CONCRETO FC 175 KG/CM2 EN PAÑOS INTERMEDIOS DE CUNETAS TRIANGULAR

EXCAVACIÓN DE ZANJA DEL TERRENO NATURAL CON MAQUINARIA RETROEXCAVADORA

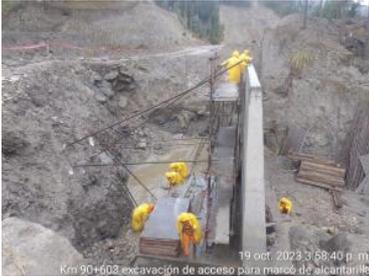
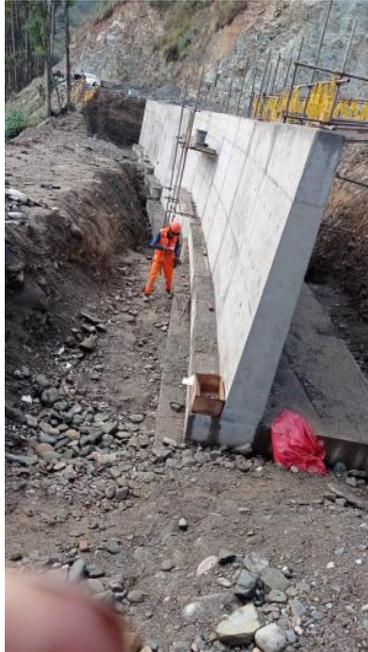
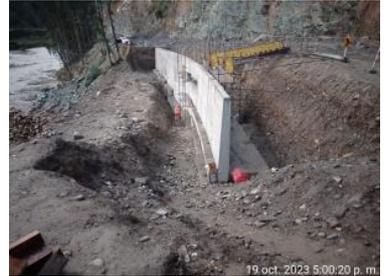
5

PROGRESIVA: KM 90+603

CONSTRUCCIÓN MURO DE CONTENCIÓN – (MCA)

EXCAVACIÓN Y ELIMINACIÓN DEL TERRENO NATURAL

ENCOFRADO DEL MURO CON PANELES FENÓLICOS METALICOS

COLOCACIÓN DE CONCRETO PARA SOLADO DE F'C = 100 KG/CM2

COLOCACIÓN DE CONCRETO PARA ZAPATA DE F'C = 210 KG/CM2

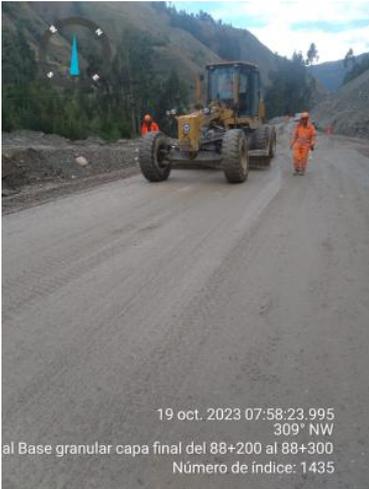
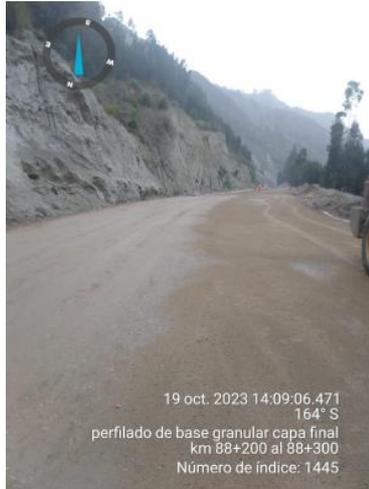
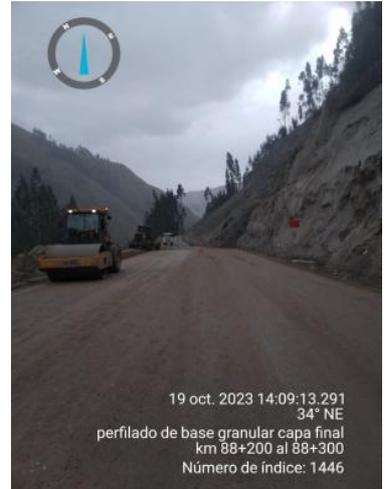
6

PROGRESIVA: KM 88+200, KM 88+300

CONSTRUCCIÓN DE BASE GRANULAR

RECONFORMACIÓN DE LA BASE GRANULAR

BATIDO Y CONFORMACIÓN BASE GRANULAR

SE VERIFICA LOS TRABAJOS DE CONFORMACIÓN A NIVEL DE BASE GRANULAR

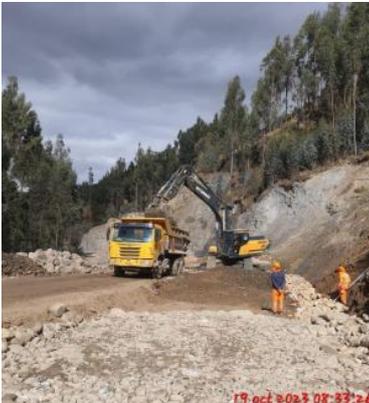
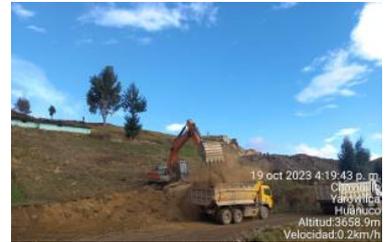
7

PROGRESIVA: KM 62+500, KM 62+600, KM 62+680, KM 62+920, KM 62+990

CORTE DE TALUD

202.A EXCAVACIÓN EN ROCA FIJA

202.B EXCAVACIÓN EN ROCA SUELTA

202.C EXCAVACIÓN EN MATERIAL SUELTO

203.A REMOCIÓN DE DERRUMBES

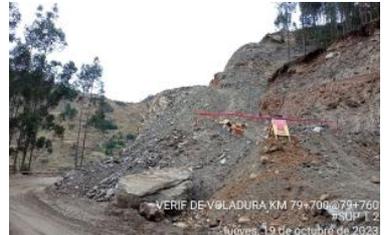
Foto3:

PROGRESIVA: KM 79+500, KM 79+550, KM 79+700, KM 79+760

CORTE DE TALUD

202.A EXCAVACIÓN EN ROCA FIJA

202.B EXCAVACIÓN EN ROCA SUELTA

202.C EXCAVACIÓN EN MATERIAL SUELTO

203.A REMOCIÓN DE DERRUMBES
