## BITACORA ELECTRÓNICA DE OBRA

INFORME Y/O REPORTE N°110\_CONTRATO N°68-2023-MNT. TÚNEL MACHUPICCHU/NSCP.2023.  
 EMPRESA CONTRATISTA: CONSORCIO CARRETERA CUSCO  
 CONTRATO DE OBRA: N° 057-2021-MTC/ 20, del 07.06.2021  
 Obra: "MEJORAMIENTO DE LA CARRETERA SANTA MARÍA - SANTA TERESA - PUENTE HIDROELÉCTRICA MACHUPICCHU, ITEM B.- CONSTRUCCIÓN DE TÚNEL Y ACCESOS".  
 Monto Del Contrato: S/ 166,167,111.89 INCLUYE IGV  
 Nuevo Monto Contractual: S/ 169' 666, 734.47 INCLUYE IGV: este monto es incluido y deducido por los Adicionales y deductivos vinculantes aprobados según RD.  
 Plazo de Ejecución Contractual: 900 dc  
 Inicio del Plazo Contractual: 23 de junio del 2021  
 Término del Plazo Contractual: 9 de diciembre del 2023  
 Suspensión de Plazo: 123 dc  
 Nuevo Termino del Plazo: 31 de julio del 2024  
 SUPERVISOR: CONSORCIO SUPERVISOR SANTA TERESA  
 CONTRATO DE CONSULTORÍA DE OBRA N° 035 -2021-MTC/20.2, del 19.03.2021.  
 Monto del Contrato de Consultoría: S/. 14,391,447,86 INCLUYE IGV

Panel Fotográfico de la Bitacora de Obras

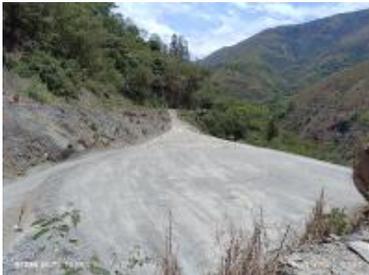
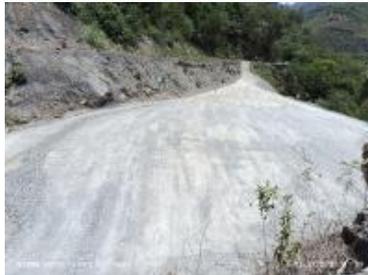
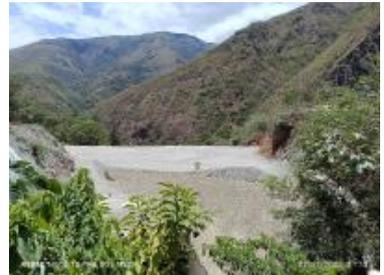
PROGRESIVA: KM6+200  
CONFORMACIÓN DE RELLENO DE ALCANTARILLA MCA 5x5M.

NO SE REALIZÓ ACTIVIDADES EN ESTE FRENTE.

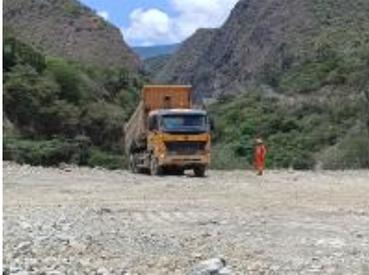
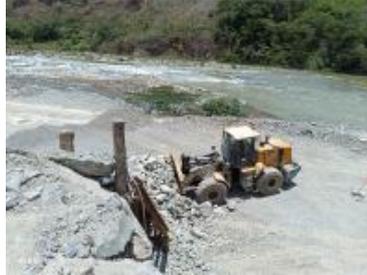
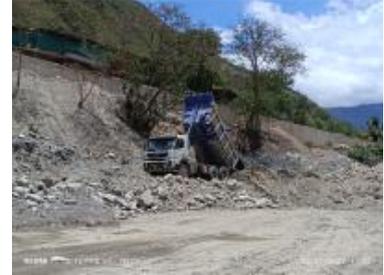
PROGRESIVA: KM 4+980  
EXTRACCIÓN DE MATERIAL PARA AGREGADO DE LA CANTERA SANTA ROSA.  
ACOPIO DE AGREGADO EXTRAÍDO Y TRITURADO.  
ELIMINACIÓN DE MATERIAL EXCAVADO PROVENIENTE DE LOS TRABAJOS EN TÚNEL.  
ZARANDEO PARA MATERIAL DE RELLENO.

MO: 1 PREVENCIÓNISTA (SSOMA), 1 CAPATAZ, 9 OPERADORES, 1 PERSONAL DE PISO, 1 VIGÍA O CONTROLADOR.  
EM: 1 EXCAVADORA SOBRE ORUGA, 8 VOLQUETES, 1 CARGADOR FRONTAL.

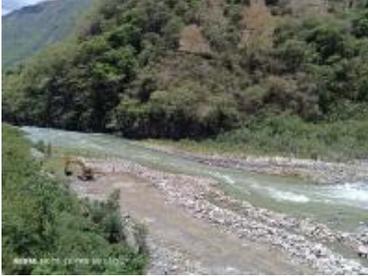
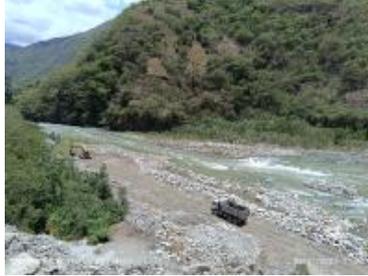
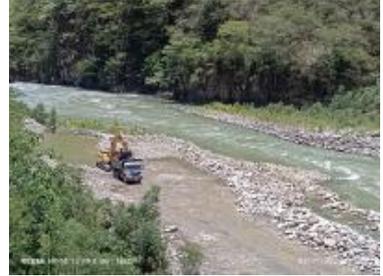
PROGRESIVA: KM 4+980  
EXTRACCIÓN DE MATERIAL PARA AGREGADO DE LA CANTERA SANTA ROSA.  
ACOPIO DE AGREGADO EXTRAÍDO Y TRITURADO

MO: 1 PERSONAL DE PISO, 5 OPERADORES.  
EM: 1 EXCAVADORA SOBRE ORUGA, 3 VOLQUETES, 1 CARGADOR FRONTAL.

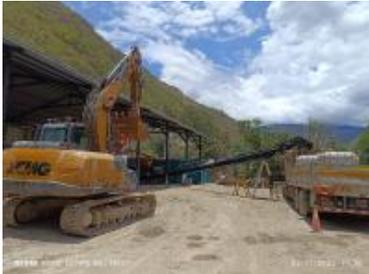
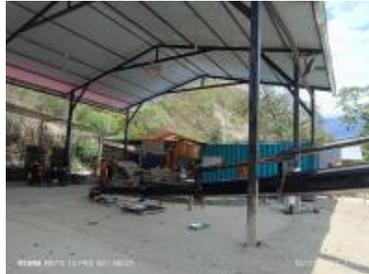
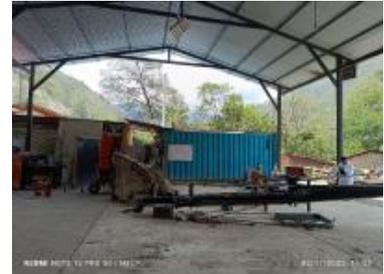
PROGRSIVA: KM4+980  
TALLER MECÁNICO, TALLER DE SOLDADURA.

SE APRECIA MANTENIMIENTO DEL 1 CAMIÓN GRUA, 2 CARGADORES FRONTALES, 1 EXCAVADORA SOBRE ORUGA.  
MO: 2 MECÁNICOS, 2 TÉCNICOS MECÁNICOS, 2 SOLDADORES, 1 AUXILIAR DE SOLDAURA.  
EM: EQUIPOS Y/O HERRAMIENTAS MECÁNICAS, 1 SOLDADORA, HERRAMIENTAS MANUALES.

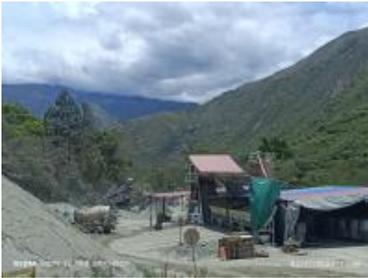
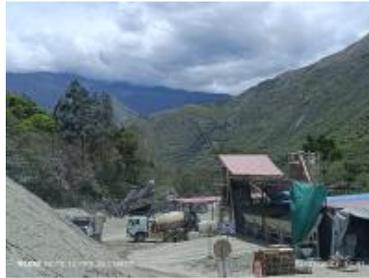
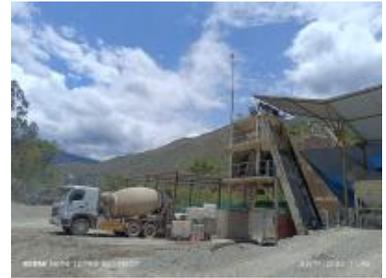
PLANTA DE CONCRETO: PRODUCCIÓN DE CONCRETO, PRODUCCIÓN DE SHOTCRETE PARA EL TÚNEL.

SE APRECIA PRODUCCIÓN DE CONCRETO, PRODUCCIÓN DE SHOTCRETE PARA EL TÚNEL CON SU RESPECTIVO CONTROL DE CALIDAD.

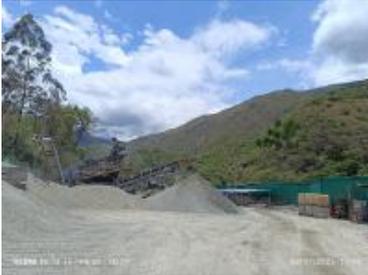
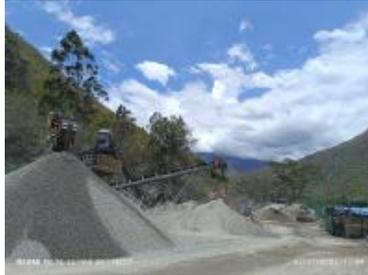
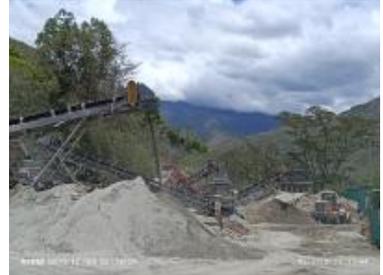
PROGRESIVA: KM 4+980  
PLANTA TRITURADORA (CHANCADORA): PRODUCCIÓN DE AGREGADO.

SE APRECIA LAS FAJAS, MOTORES, Y TODOS LOS COMPONENTES DE LA PLANTA TRITURADORA EN FUNCIONAMIENTO PARA LA PRODUCCIÓN DE AGREGADO.  
MO: 1 INGENIERO ESPECIALISTA DE INSTALACIONES TÚNEL, 1 INGENIERO ASISTENTE DEL ESPECIALISTA DE INSTALACIONES TÚNEL, 1 TÉCNICO DE CONTROL DE CALIDAD, 1 JEFE DE PLANTA TRITURADORA, 2 SOLDADORES, 2 MECÁNICOS, 2 OPERADORES DE LA PLANTA TRITURADORA, 2 ELECTRICISTA, 1 ADMINISTRATIVO, 4 OPERADORES.  
EM: 1 CARGADOR FRONTAL, 3 VOLQUETES, 2 SOLDADORAS, 1 COMPRESORA, HERRAMIENTAS MANUALES.

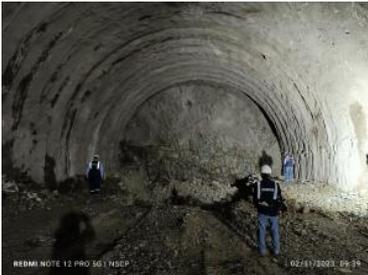
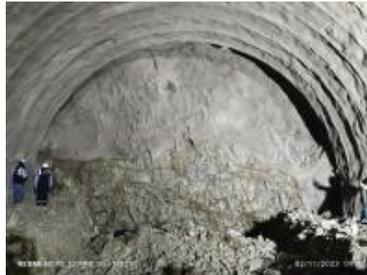
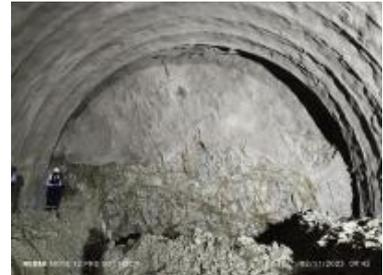
TRAMO: SALIDA-BAHÍA, PK7+855.5@PK7+847.5 - FRENTE: PK7+845.70 (MICROPILOTES).  
INSTALACIÓN DE MICROPILOTES EN ROCA TIPO V, INYECCIÓN DE LECHADA.  
EXCAVACIÓN DE ROCA TIPO V EN PORTAL DE SALIDA HACIA LA BAHÍA, PARA CONTRA BÓVEDA.  
(\*LAS FOTOGRAFÍAS SIGUIENTES SON DE ESTA ACTIVIDAD).  
LANZAMIENTO DE SHOTCRETE PARA SOSTENIMIENTO PREVENTIVO.  
ELIMINACIÓN DE MATERIAL EXCAVADO (ROCA TIPO V).  
REPLANTEO Y NIVELACIÓN DE CIMBRAS Y CONTROL DE LA EXCAVACIÓN.  
INSTALACIÓN DE CIMBRAS PARA ROCA TIPO V.  
LANZAMIENTO DE SHOTCRETE PARA REFUERZO DEL ÁREA EXCAVADA Y DE LA CIMBRA O CERCHA.

SE APRECIA ACTIVIDADES PROPIAS A LA EXCAVACIÓN DE ROCA TIPO V Y ACTIVIDADES QUE SE GENERAN DESPUES DE ESTA, EN EL PORTAL DE SALIDA DEL TÚNEL HACIA LA BAHÍA; EL MATERIAL EXCAVADO SE PROCEDE A ELIMINAR AL DME KM4+980. LUEGO DE LA VERIFICACIÓN DE LAS ACTIVIDADES Y PREVIA LA AUTORIZACIÓN DE LA SUPERVISIÓN SE PROCEDE A REALIZAR EL LANZAMIENTO DE SHOTCRETE PARA REFUERZO DEL ÁREA EXCAVADA, LUEGO SE REALIZA LA INSTALACIÓN DE CIMBRAS O CERCHAS PARA ROCA TIPO V PARA PROSEGUIR CON EL LANZAMIENTO DE SHOTCRETE PARA REFUERZO, ES NECESARIO INDICAR QUE YA INSTALADAS LAS CIMBRAS O CERCHAS, EN 8M SE PROCEDE INSTALAR LOS MICROPILOTES EN ROCA TIPO V (12M CON TRASLAPE DE 4M) E INYECCIÓN DE LECHADA EN LOS MICROPILOTES.  
MO: 1 ESPECIALISTA EN GEOLOGÍA Y GEOTECNIA DE LA SUPERVISIÓN, 1 ESPECIALISTA DE TÚNEL DEL CONTRATISTA, 1 INGENIERO ASISTENTE DE PRODUCCIÓN, 1 CAPATAZ, 8 OPERADORES, 1 OPERARIO, 4 OFICIALES, 1 TÉCNICO ELECTRICISTA, 1 MECÁNICO, 1 VIGÍA, 1 TOPOÓGRAFO, 1 AUXILIAR DE TOPOGRAFÍA.

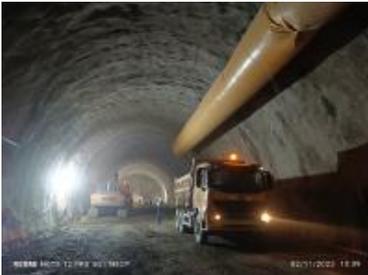
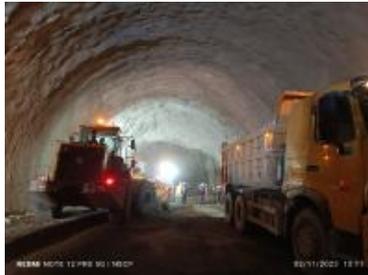
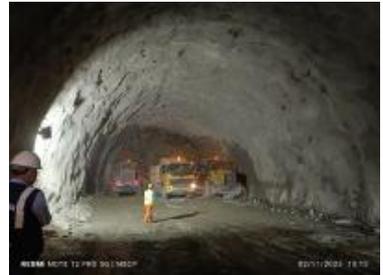
TRAMO: BAHÍA -SALIDA PK7+617  
 PERFORACIÓN, DISPOSICIÓN O CARGUÍO DE EXPLOSIVOS EN ROCA TIPO III.  
 EXCAVACIÓN DE ROCA TIPO III EN BAHÍA HACIA PORTAL DE SALIDA. (\* LAS FOTOGRAFÍAS SIGUIENTES HACEN REFERENCIA A ESTA ACTIVIDAD).  
 ELIMINACIÓN DE ROCA TIPO III. (\* LAS FOTOGRAFÍAS SIGUIENTES HACEN REFERENCIA A ESTA ACTIVIDAD).  
 LANZAMIENTO DE SHOTCRETE PREVENTIVO PARA REFUERZO DEL ÁREA EXCAVADA.  
 PERFILADO ROCA TIPO III.  
 INSTALACIÓN PERNOS PARA ROCA TIPO III  
 INYECCIÓN DE LECHADA EN PERNOS.  
 LANZAMIENTO DE SHOTCRETE PARA REFUERZO DEL ÁREA EXCAVADA Y PERNOS.

SE APRECIA PROCESOS CONSTRUCTIVOS DE PERFORACIÓN, VOLADURA, EXCAVACIÓN DE ROCA TIPO II EN BAHÍA HACIA PORTAL DE SALIDA DEL TUNEL, ELIMINACIÓN DE ROCA TIPO III, INSTALACIÓN DE PERNOS E INYECCIÓN DE LECHADA, LUEGO DE LA VERIFICACIÓN DE LAS ACTIVIDADES Y PREVIA LA AUTORIZACIÓN DE LA SUPERVISIÓN SE PROCEDE A REALIZAR EL LANZAMIENTO DE SHOTCRETE PARA REFUERZO DEL ÁREA EXCAVADA Y PERNOS INSTALADOS; ACTIVIDADES QUE SE VIENEN REALIZANDO EN LOS TURNOS DIURNO Y NOCTURNO.  
 MO: 1 INGENIERO DE TUNEL, 1 INGENIERO ASISTENTE DE PRODUCCIÓN, 1 PREVENIONISTA (SSOMA), 1 CAPATAZ, 16 OPERADORES, 6 OPERARIOS, 4 OFICIALES, 1 TÉCNICO ELECTRICISTA, 1 MECÁNICO, 1 VIGÍA, 1 TOPÓGRAFO, 1 AUXILIAR DE TOPOGRAFÍA, 1 AYUDANTE DE TOPOGRAFÍA.  
 EM: 1 MARTILLO HIDRÁULICO (PICOTÓN), 1 JUMBO, 1 TELEHANDLER, 1 EQUIPO ROBOTIZADO PARA LANZAMIENTO DE SHOTCRETE, 4 MIXERES, HERRAMIENTAS MANUALES, 1 ESTACIÓN TOTAL ROBÓTICA, 1 EXCAVADORA SOBRE ORUGA, 2 CARGADORES FRONTALES, 5 VOLQUETES.

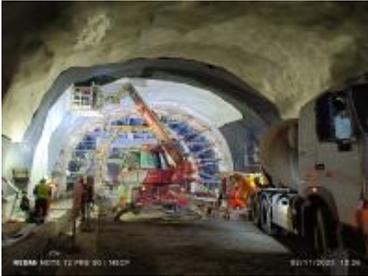
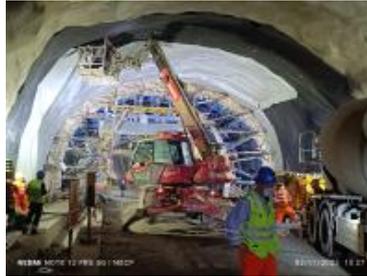
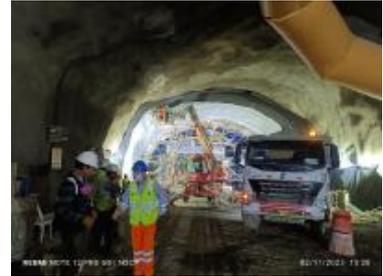
PROGRESIVA: KM7+065.90-KM7+077.90

VACIADO DE CONCRETO F'C=300KG/CM PARA REVESTIMIENTO DEL TÚNEL (BAHÍA DE ESTACIONAMIENTO)

ENCOFRADO PARA CONCRETO REVESTIMIENTO F'C=300KG/CM<sup>3</sup> DEL TÚNEL (SECCIÓN DEL ENCOFRADO DEL ANDAMIO DESLIZANTE DE 12M - PAVIMENTADORA DE CONCRETO).

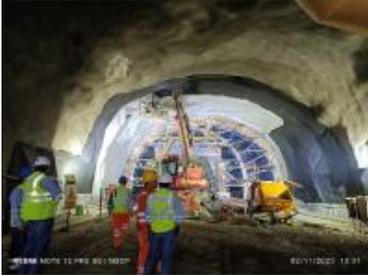
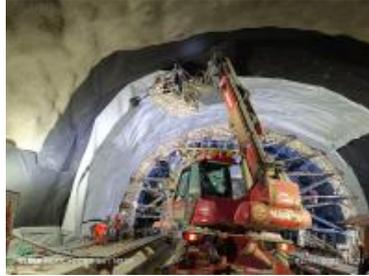
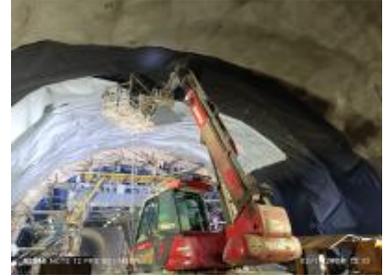
PROGRESIVA: KM7+079@KM7+095

IMPERMEABILIZACION: INSTALACIÓN GEOTEXTIL, LAMINA DE IMPERMEABILIZACIÓN DE 2MM, TUBERÍA DE  $\varnothing$ 110MM.

SE APRECIA TENDIDO DEL GEOTEXTIL, RECUBIERTA POR LA LAMINA IMPERMEABILIZANTE DE 2MM Y LA INSTALACIÓN DE TUBERÍA DE  $\varnothing$ 110MM; PARA LA EJECUCIÓN DE ESTAS ACTIVIDADES SE CUENTA CON LOS EQUIPOS Y MAQUINARIAS:

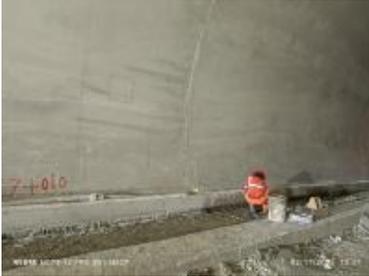
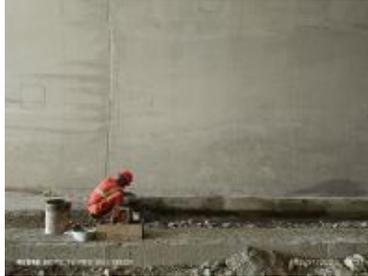
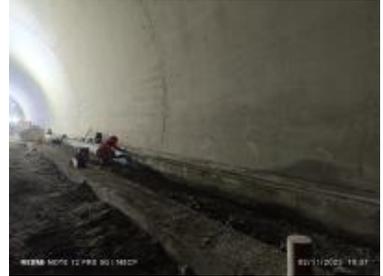
PROGRESIVA: KM6+970@KM7+010  
SOLAQUEO DE VEREDA DERECHA (BORDILLO) 1RA FASE.

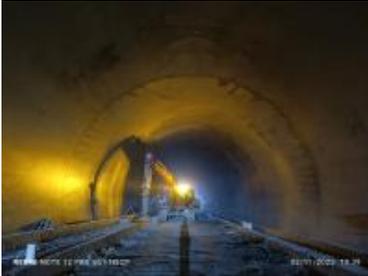
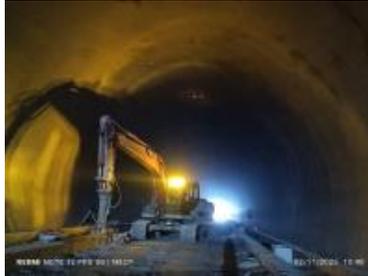
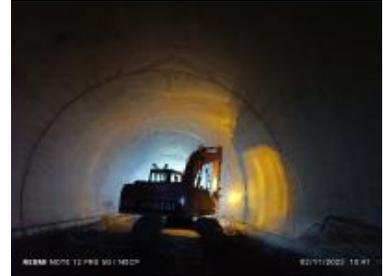
PROGRESIVA: KM6+970  
CORTE, ELIMINACIÓN DE RIELES.

SE APRECIA CORTE, ELIMINACIÓN DE RIELES, RIELES DE CONCRETO QUE SE EJECUTARON POR ROCESO CONSTRUCTIVO A COSTO DEL CONTRATISTA.  
NO SE APRECIA UN PERSONAL DE PISO O VIGIÁ PARA CONTROLAR EL TRÁNSITO DEL PERSONAL.  
MO: 1 OPERARIO.  
EM: 1 MARTILLO HIDRÁULICO SOBRE ORUGA.

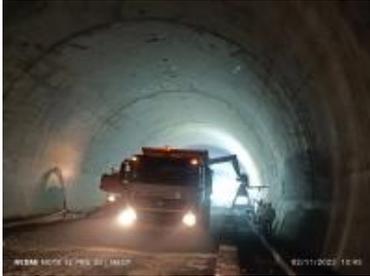
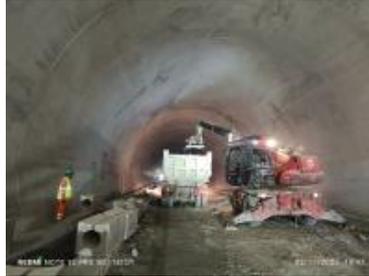
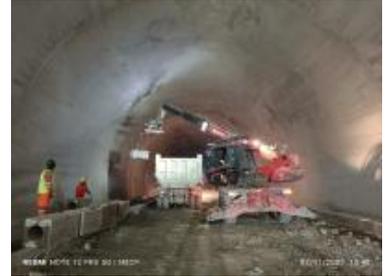
PROGRESIVA: KM6+760  
ACOPIO DE CAJAS PREFEBRICADAS CAZ.

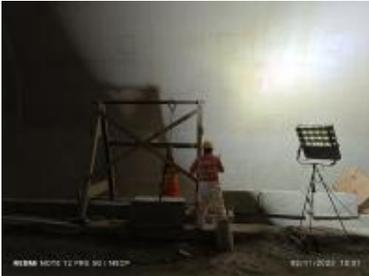
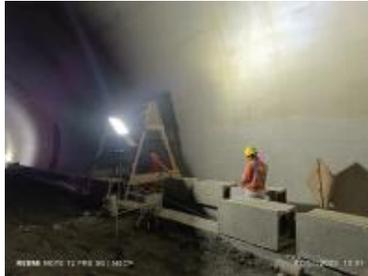
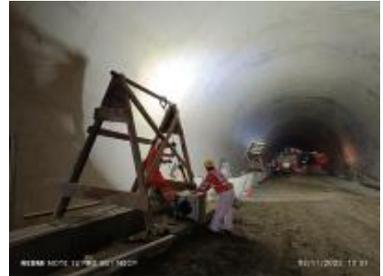
PROGRESIVA: PK6+760  
INSTALACIÓN DE CAJAS CAZ LATERAL IZQUIERDO.

SE APRECIA INSTALACIONES DE CAJAS PREFABRICADAS TIPO CAZ EN LATERAL IZQUIERDO DEL TUNEL.  
MO: 1 CAPATAZ, 2 OPERARIOS, 2 OFICIALES.  
EM: 1 POLEA, HERRAMIENTAS MANUALES.

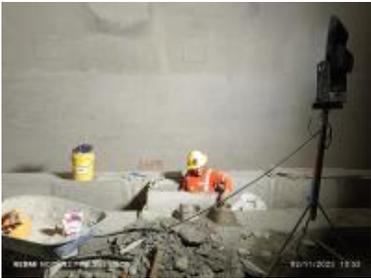
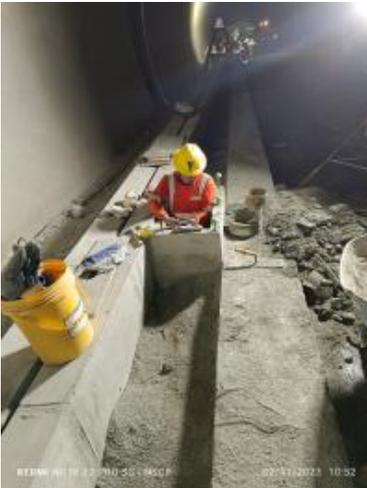
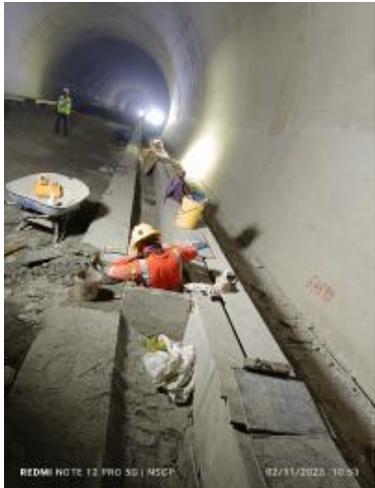
PROGRESIVA: KM6+690  
SOLAQUEO DE ARQUETA IZQUIERDA

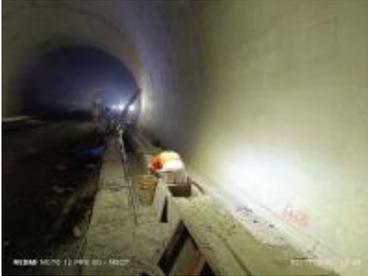
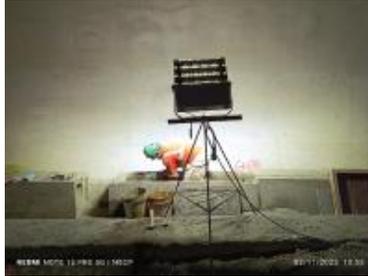
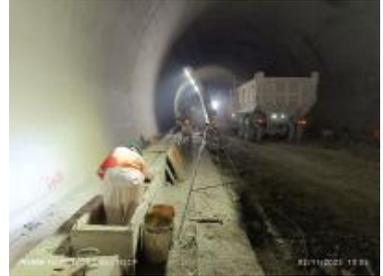
PROGRESIVA: KM6+680  
SOLAQUEO DE CAJA SIFÓNICA

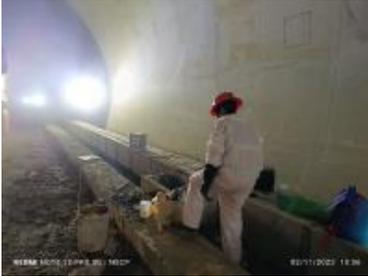
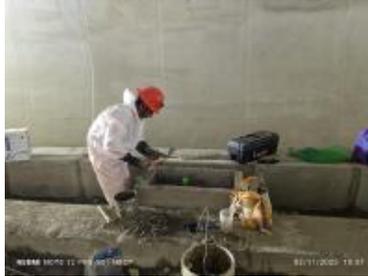
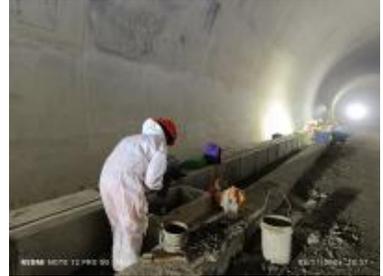
PROGRESIVA: KM6+665  
SOLAQUEO DE ARQUETA IZQUIERDA

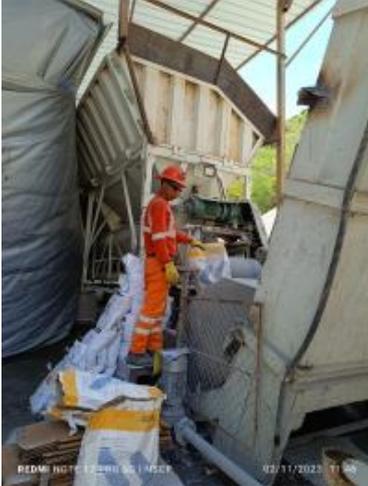
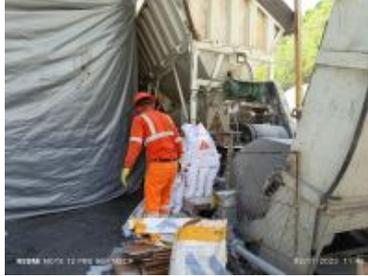
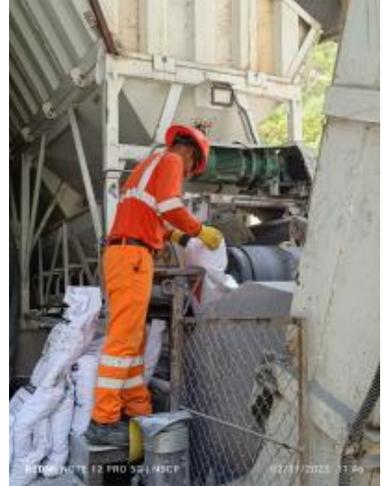
PROGRESIVA: KM4+980  
PLANTA DE CONCRETO: COLABORADORES SIN MASCARILLA RESPIRADORES (FULL FACE)

SE APRECIA A LOS COLABORADORES QUE ESTAN DIRECTAMENTE EN CONTACTO CON LOS MATERIALES PARA LAS MEZCLAS DE CONCRETO Y SCHOTCRETE SIN RESPIRADORES (FULL FACE).

- Se recomienda al contratista continuar con la programación de las actividades en cumplimiento al cronograma actual aprobado. Se recomienda constante mantenimiento de sus equipos y maquinarias; por otra parte, recomienda al contratista hacer entrega de EPPs a los colaboradores en obra.
- Se recomienda a la supervisión agilizar de manera oportuna los permisos respectivos para la explotación de la Cantera Chaullay; asimismo se recomienda mayor control de las actividades en obra y exigencia al contratista en cumplimiento de la seguridad en obra.
