BITACORA ELECTRÓNICA DE OBRA

Confirma Bitacora: Si	Nro Informe: 111 CON T68- 2023	Fecha Informe: 03 - 11 - 2023	Nombre De La Obra: TUNEL SANTA TERESA - MACCHUPICCHU	Personal Encargado: NATALY SUSI CABALLON PAUCAR		
Foto Bitacora:	Foto Bitacora 2:	Foto Bitacora 3:	Foto Bitacora 4:	Foto Bitacora 5:	Foto Bitacora 6:

INFORME Y/O REPORTE N°111_CONTRATO N°68-2023-MNT. TÚNEL MACHUPICCHU/NSCP.2023.
 EMPRESA CONTRATISTA: CONSORCIO CARRETERA CUSCO
 CONTRATO DE OBRA: N° 057-2021-MTC/ 20, del 07.06.2021
 Obra: "MEJORAMIENTO DE LA CARRETERA SANTA MARÍA - SANTA TERESA - PUENTE HIDROELÉCTRICA MACHUPICCHU, ITEM B.- CONSTRUCCIÓN DE TÚNEL Y ACCESOS".
 Monto Del Contrato: S/ 166,167,111.89 INCLUYE IGV
 Nuevo Monto Contractual: S/ 169' 666, 734.47 INCLUYE IGV: este monto es incluido y deducido por los Adicionales y deductivos vinculantes aprobados según RD.
 Plazo de Ejecución Contractual: 900 dc
 Inicio del Plazo Contractual: 23 de junio del 2021
 Término del Plazo Contractual: 9 de diciembre del 2023
 Suspensión de Plazo: 123 dc
 Nuevo Termino del Plazo: 31 de julio del 2024
 SUPERVISOR: CONSORCIO SUPERVISOR SANTA TERESA
 CONTRATO DE CONSULTORÍA DE OBRA N° 035 -2021-MTC/20.2, del 19.03.2021.
 Mont

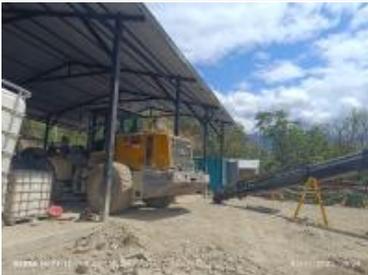
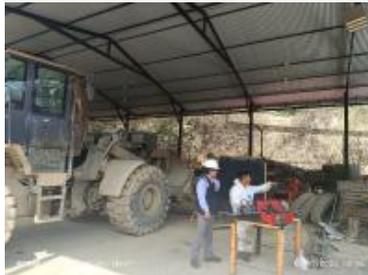
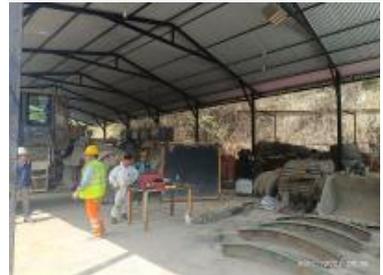
PROGRSIVA: KM4+980
TALLER MECÁNICO, TALLER DE SOLDADURA.

SE APRECIA MANTENIMIENTO DEL 1 CAMIÓN GRUA, 1 CARGADOR FRONTAL, 1 VOLQUETE. MO: 2 MECÁNICOS, 2 TÉCNICOS MECÁNICOS, 2 SOLDADORES, 1 AUXILIAR DE SOLDAURA. EM: EQUIPOS Y/O HERRAMIENTAS MECÁNICAS, 1 SOLDADORA, HERRAMIENTAS MANUALES.

b. Maquinaria y Equipo: cumple con los equipos y maquinarias ofertados; sin embargo, es necesario que realicen mantenimiento respectivo.

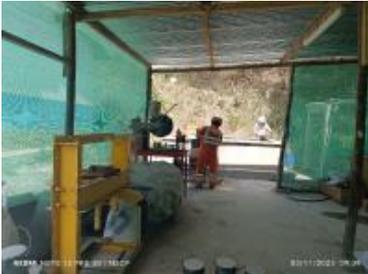
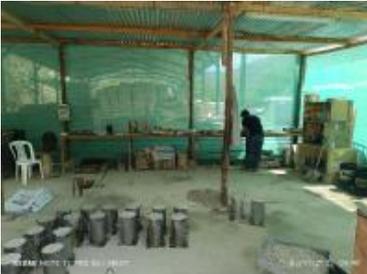
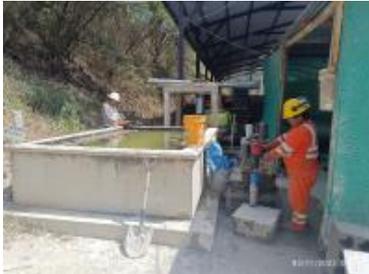
PROGRESIVA: KM4+980
LABORATORIO DEL CONTRATISTA.

SE APRECIA A COLABORADORES DEL CONTRATISTA REALIZANDO CURADO DE MUESTRAS DE BRIQUETAS, EXTRACCIÓN DE DIAMANTINA, ENSAYOS GRANULOMÉTRICOS.
MO: 1 TÉCNICO DE LABORATORIO, 2 AUXILIARES DE LABORATORIO.
EM: EQUIPOS DE LABORATORIO.

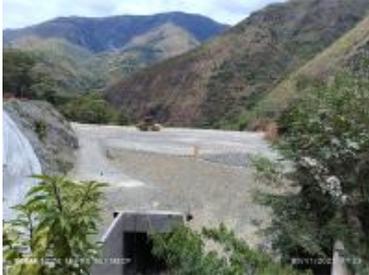
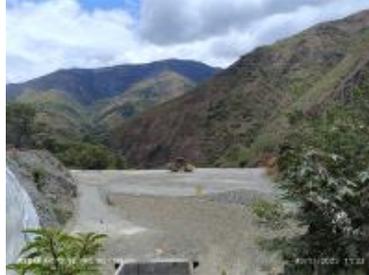
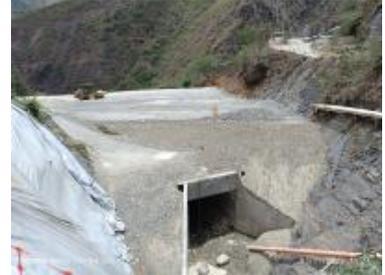
PROGRESIVA: KM6+200
CONFORMACIÓN DE RELLENO DE ALCANTARILLA MCA 5x5M.

SE APRECIA EL RELLENO Y COMPACTADO CON MATERIAL ZARANDEADO PARA RELLENO EN LA ALCANTARILLA MCA DE 5x5M.
MO: 1 INGENIERO ASISTENTE DE OBRAS DE ARTE, 1 CAPATAZ, 6 OPERADORES, 4 OFICIALES, 3 PEONES, 1 VIGÍA, 1 PREVENCIÓNISTA (SSOMA).
EM: 1 TRACTOR SOBRE ORUGA, 1 RODILLO COMPACTADOR LISO, 4 VOLQUETES, HERRAMIENTAS MANUALES.

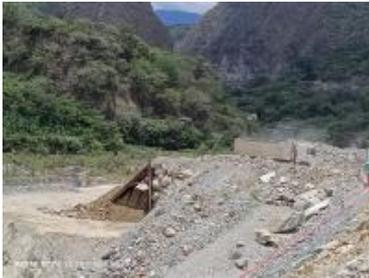
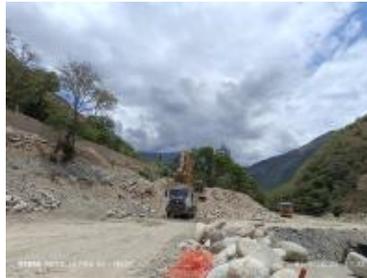
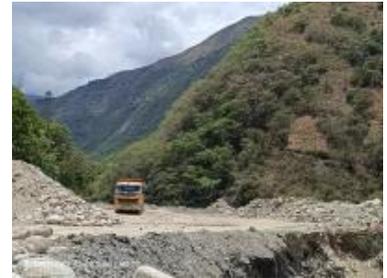
PROGRESIVA: KM 4+980
TRANSPORTE AGREGADO ACOPIADO DE LA CANTERA SANTA ROSA HACIA LA PLANTA TRITURADORA.
ELIMINACIÓN DE MATERIAL EXCAVADO PROVENIENTE DE LOS TRABAJOS EN TÚNEL.
ZARANDEO PARA MATERIAL DE RELLENO.

MO: 1 PREVENCIÓNISTA (SSOMA), 1 CAPATAZ, 9 OPERADORES, 1 PERSONAL DE PISO, 1 VIGÍA O CONTROLADOR.
EM: 1 EXCAVADORA SOBRE ORUGA, 8 VOLQUETES, 1 CARGADOR FRONTAL.

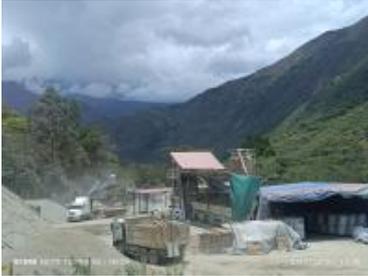
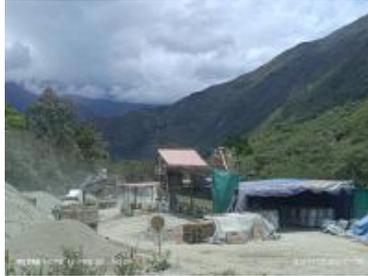
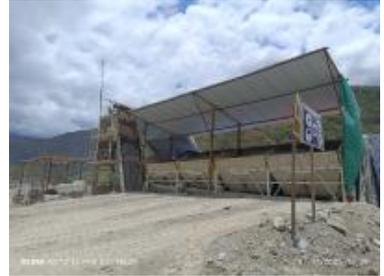
PLANTA DE CONCRETO: PRODUCCIÓN DE CONCRETO, PRODUCCIÓN DE SHOTCRETE PARA EL TÚNEL.

SE APRECIA PRODUCCIÓN DE CONCRETO, PRODUCCIÓN DE SHOTCRETE PARA EL TÚNEL CON SU RESPECTIVO CONTROL DE CALIDAD.

EM: 1 CARGADOR FRONTAL, 4 MIXER, 1 PLANTA DE CONCRETO, 1 EQUIPO COMPLETO DE CONO DE ABRAMS PARA MEDIR EL SLUMP, HERRAMIENTAS MANUALES.

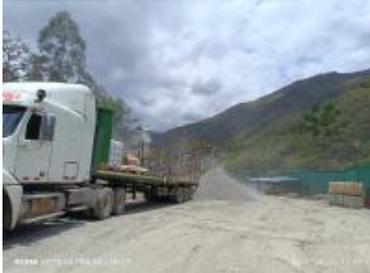
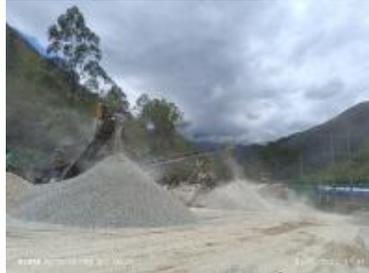
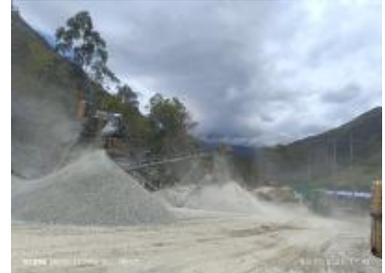
PROGRESIVA: KM 4+980
PLANTA TRITURADORA (CHANCADORA): PRODUCCIÓN DE AGREGADO.

SE APRECIA LAS FAJAS, MOTORES, Y TODOS LOS COMPONENTES DE LA PLANTA TRITURADORA EN FUNCIONAMIENTO PARA LA PRODUCCIÓN DE AGREGADO.
MO: 1 INGENIERO ESPECIALISTA DE INSTALACIONES TÚNEL, 1 INGENIERO ASISTENTE DEL ESPECIALISTA DE INSTALACIONES TÚNEL, 1 TÉCNICO DE CONTROL DE CALIDAD, 1 JEFE DE PLANTA TRITURADORA, 2 SOLDADORES, 2 MECÁNICOS, 2 OPERADORES DE LA PLANTA TRITURADORA, 2 ELECTRICISTA, 1 ADMINISTRATIVO, 3 OPERADORES.
EM: 1 CARGADOR FRONTAL, 2 VOLQUETES, 2 SOLDADORAS, 1 COMPRESORA, HERRAMIENTAS MANUALES.

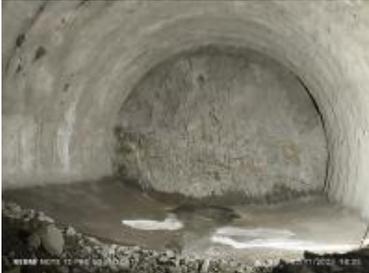
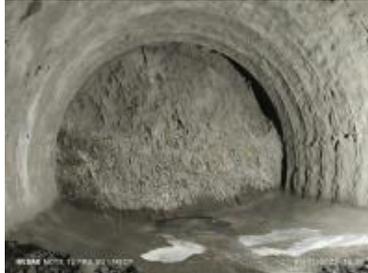
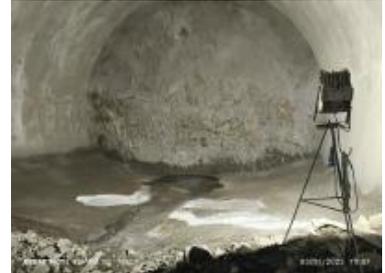
SE APRECIA ACTIVIDADES PROPIAS A LA EXCAVACIÓN DE ROCA TIPO V Y ACTIVIDADES QUE SE GENERAN DESPUES DE ESTA, EN EL PORTAL DE SALIDA DEL TÚNEL HACIA LA BAHÍA; EL MATERIAL EXCAVADO SE PROCEDE A ELIMINAR AL DME KM4+980. LUEGO DE LA VERIFICACIÓN DE LAS ACTIVIDADES Y PREVIA LA AUTORIZACIÓN DE LA SUPERVISIÓN SE PROCEDE A REALIZAR EL LANZAMIENTO DE SHOTCRETE PARA REFUERZO DEL ÁREA EXCAVADA, LUEGO SE REALIZA LA INSTALACIÓN DE CIMBRAS O CERCHAS PARA ROCA TIPO V PARA PROSEGUIR CON EL LANZAMIENTO DE SHOTCRETE PARA REFUERZO, ES NECESARIO INDICAR QUE YA INSTALADAS LAS CIMBRAS O CERCHAS, EN 8M SE PROCEDE INSTALAR LOS MICROPILOTES EN ROCA TIPO V (12M CON TRASLAPE DE 4M) E INYECCIÓN DE LECHADA EN LOS MICROPILOTES.
 MO: 1 ESPECIALISTA EN GEOLOGÍA Y GEOTECNIA DE LA SUPERVISIÓN, 1 ESPECIALISTA DE TÚNEL DEL CONTRATISTA, 1 INGENIERO ASISTENTE DE PRODUCCIÓN, 1 CAPATAZ, 10 OPERADORES, 1 OPERARIO, 4 OFICIALES, 1 TÉCNICO ELECTRICISTA, 1 MECÁNICO, 1 VIGÍA, 1 TOPOÓGRAFO, 1 AUXILIAR DE TOPOGRAFÍA.

EM: 1 MARTILLO HIDRÁULICO (PICOTÓN), 1 CARGADOR FRONTAL, 1 VOLQUETE, 1 JUMBO, 1 TELEHANDLER, 1 EQUIPO ROBOTIZADO PARA LANZAMIENTO DE SHOTCRETE, 4 MIXERES, HERRAMIENTAS MANUALES, 1 ESTACIÓN TOTAL ROBÓTICA.

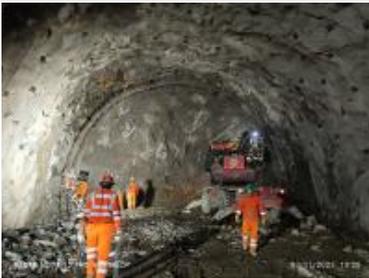
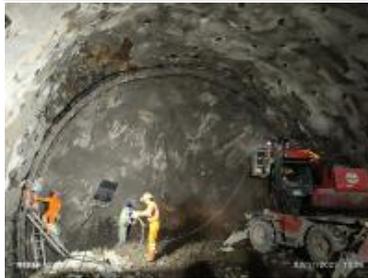
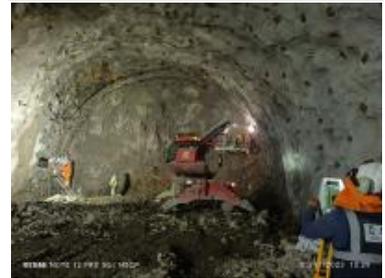
SE CONTINUA CON LA EJECUCIÓN DEL ADICIONAL N°10. SE APRECIA PROCESOS CONSTRUCTIVOS DE PERFORACIÓN, VOLADURA, EXCAVACIÓN DE ROCA TIPO IV EN BAHÍA HACIA PORTAL DE SALIDA DEL TÚNEL, ELIMINACIÓN DE ROCA TIPO IV, INSTALACIÓN DE PERNOS, CIMBRAS O CERCHAS PARA ROCA TIPO IV, LUEGO DE LA VERIFICACIÓN DE LAS ACTIVIDADES Y PREVIA LA AUTORIZACIÓN DE LA SUPERVISIÓN SE PROCEDE A REALIZAR EL LANZAMIENTO DE SHOTCRETE PARA REFUERZO DEL ÁREA EXCAVADA Y DE LA CIMBRA INSTALADA; ACTIVIDADES QUE SE VIENEN REALIZANDO EN LOS TURNOS DIURNO Y NOCTURNO.
 LA ROCA TIPO III SE ENCONTRÓ HASTA EL PK7+618 Y CON LOS TRABAJOS RE V V XV
 MO: 1INGENIERO DE TÚNEL, 1 INGENIERO ASISTENTE DE PRODUCCIÓN, 1 PREVENCIÓNISTA (SSOMA), 1 CAPATAZ, 15 OPERADORES, 6 OPERARIOS, 4 OFICIALES, 1 TÉCNICO ELECTRICISTA, 1 MECÁNICO, 1 VIGÍA, 1 TOPÓGRAFO, 1 AUXILIAR DE TOPOGRAFÍA, 1 AYUDANTE DE TOPOGRAFÍA.
 EM: 1 MARTILLO HIDRÁULICO (PICOTÓN), 1 JUMBO, 1 TELEHANDLER, 1 EQUIPO ROBOTIZADO PARA LANZAMIENTO DE SHOTCRETE, 3 MIXERES, HERRAMIENTAS MANUALES, 1 ESTACIÓN TOTAL ROBÓTICA, 1 EXCAVADORA SOBRE ORUGA, 2 CARGADORES FRONTALES, 5 VOLQUETES.

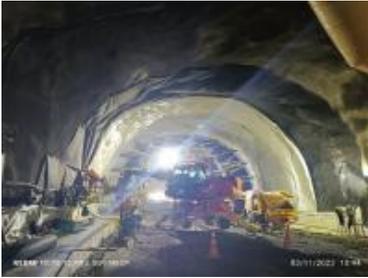
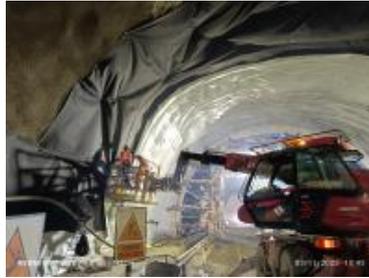
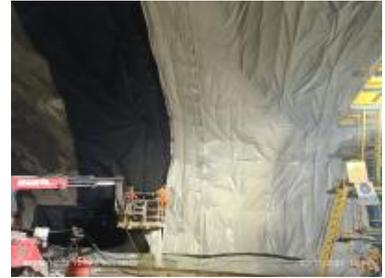
PROGRESIVA: KM7+079@KM7+095

IMPERMEABILIZACION: INSTALACIÓN GEOTEXTIL, LAMINA DE IMPERMEABILIZACIÓN DE 2MM, TUBERÍA DE ø110MM.

SE APRECIA TENDIDO DEL GEOTEXTIL, RECUBIERTA POR LA LAMINA IMPERMEABILIZANTE DE 2MM Y LA INSTALACIÓN DE TUBERÍA DE ø110MM; PARA LA EJECUCIÓN DE ESTAS ACTIVIDADES SE CUENTA CON LOS EQUIPOS Y MAQUINARIAS:

EM: 1 TELEHANDLER, 2 SOLDADORAS LAMINA PVC, HERRAMIENTAS MANUALES.

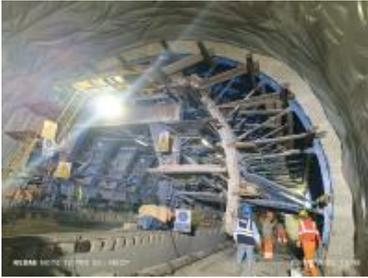
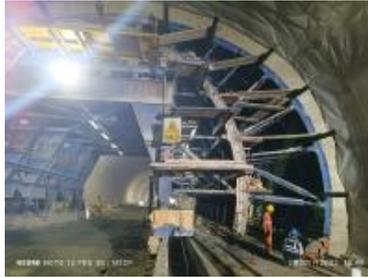
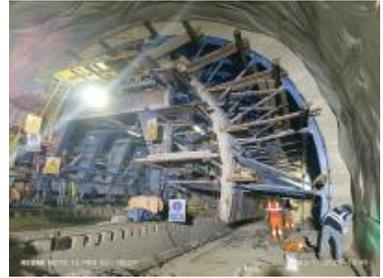
PROGRESIVA: KM7+065.90-KM7+077.90

DESENCOFRADO DE CONCRETO F'C=300KG/CM PARA REVESTIMIENTO DEL TÚNEL (BAHÍA DE ESTACIONAMIENTO)

DESENCOFRADO DE CONCRETO REVESTIMIENTO F'C=300KG/CM³ DEL TÚNEL (SECCIÓN DEL ENCOFRADO DEL ANDAMIO DESLIZANTE DE 12M - PAVIMENTADORA DE CONCRETO).

EM: 1 TELEHANDLER, 1 BOMBA PARA CONCRETO, 1 ENCOFRADO METÁLICO Y CARRO Y TRANSPORTADOR (12 M), 2 VIBRADORES PARA CONCRETO, 4 VIBRADORES INCORPORADOS EN EL ENCOFRADO METÁLICO, 2 AMOLADORAS, 2 TALADROS, HERRAMIENTAS MANUALES.

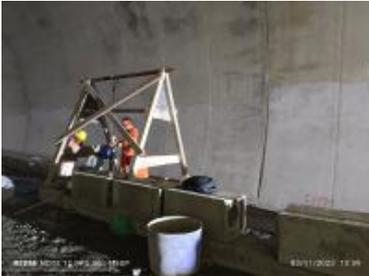
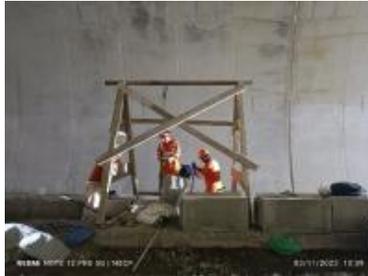
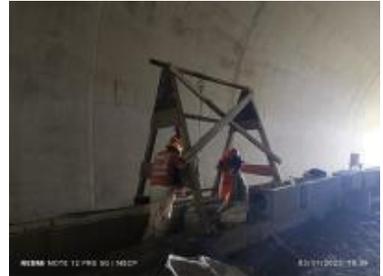
PROGRESIVA: PK6+767
INSTALACIÓN DE CAJAS CAZ LATERAL IZQUIERDO

SE APRECIA INSTALACIONES DE CAJAS PREFABRICADAS TIPO CAZ EN LATERAL IZQUIERDO DEL TUNEL.
MO: 1 CAPATAZ, 2 OPERARIOS, 2 OFICIALES.
EM: 1 POLEA, HERRAMIENTAS MANUALES.

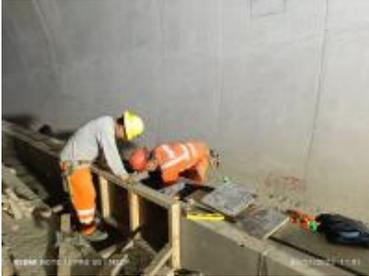
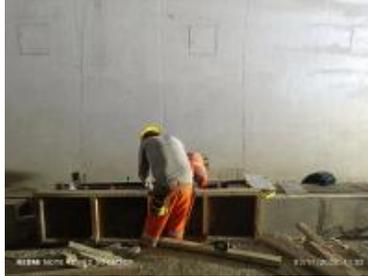
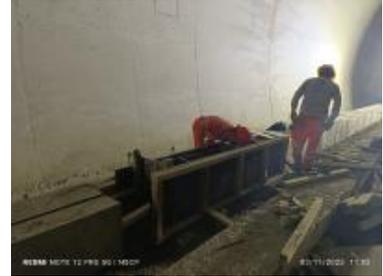
PROGRESIVA: KM6+730
ENCOFRADO (TERMINAL) DE CAJA SIFÓNICA.

MO:1 OPERARIO, 1 OFICIAL.
EM: 1 TALADRO MANUAL, 1 AMOLADORA, HERRAMIENTAS MANUALES.

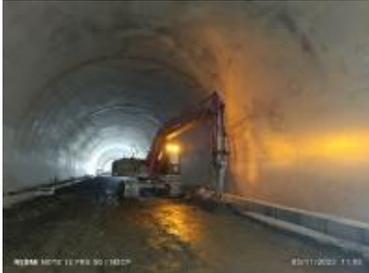
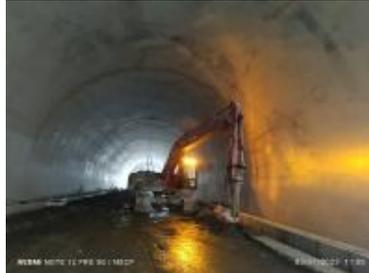
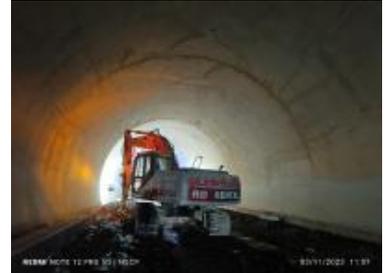
PROGRESIVA: KM6+650
CORTE, ELIMINACIÓN DE RIELES IZQUIERDO.

SE APRECIA CORTE, ELIMINACIÓN DE RIELES, RIELES DE CONCRETO QUE SE EJECUTARON POR PROCESO CONSTRUCTIVO A COSTO DEL CONTRATISTA.
NO SE APRECIA UN PERSONAL DE PISO O VIGIÁ PARA CONTROLAR EL TRÁNSITO DEL PERSONAL.
MO: 1 OPERARIO.
EM: 1 MARTILLO HIDRÁULICO SOBRE ORUGA.

• Se aprecia presencia de prevenicionistas o personal de seguridad en campo realizando la señalización preventiva, controlando el uso de los EPPs; por otra parte, ya que se cuenta con actividades en obra de turno nocturno se recomienda tener las medidas adecuadas de seguridad y prevención para todas las actividades a ejecutarse, se recomienda mayor control y limpieza en obra asimismo entrega de los EPPs.

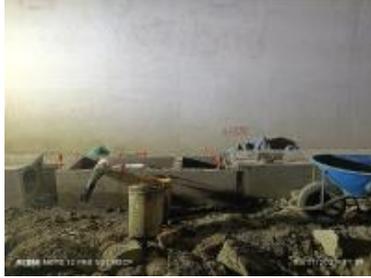
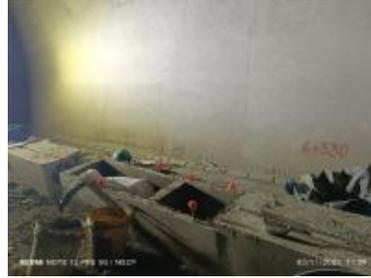
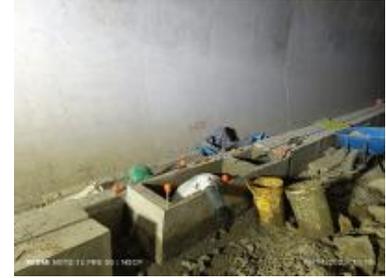
PROGRESIVA: KM6+530
SOLAQUEO DE CAJA SIFÓNICA

MO: 1 OPERARIO.
EM: HERRAMIENTAS MANUALES.

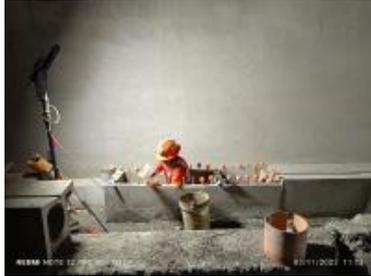
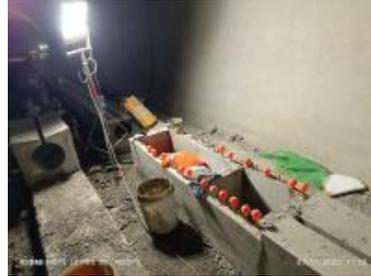
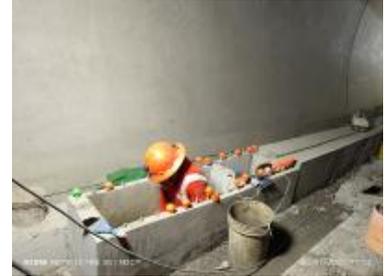
PROGRESIVA: KM6+480
SOLAQUEO DE CAJA SIFÓNICA

MO: 1 OPERARIO.
EM: HERRAMIENTAS MANUALES.

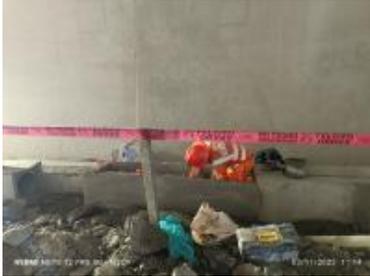
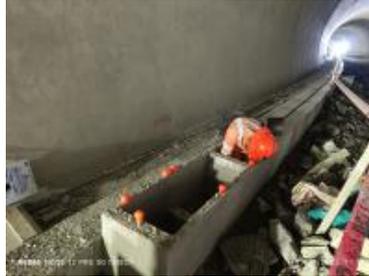
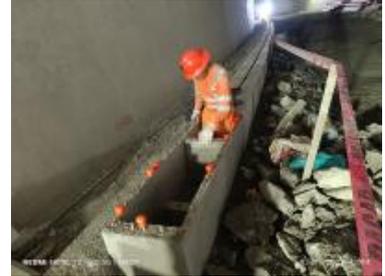
PROGRESIVA: KM6+430
SOLAQUEO DE CAJA SIFÓNICA

MO: 1 OFICIAL.
EM: HERRAMIENTAS MANUALES.

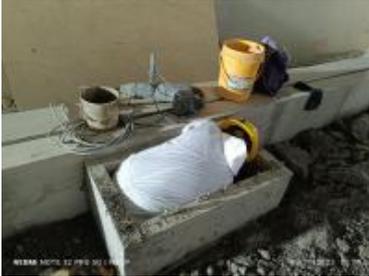
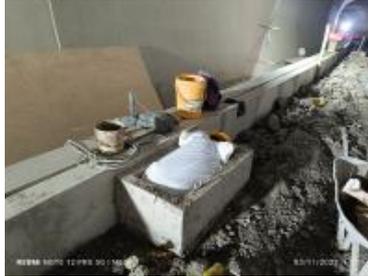
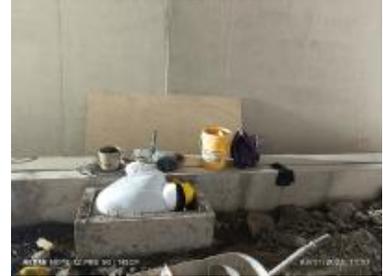
PROGRESIVA: KM6+417
REALIZACIÓN DE MEDIA CAÑA EN ARQUETA IZQUIERDA

MO; 1 OFICINAL
EM; 1 TALADRO, HERRAMIENTAS MANUALES
