## BITACORA ELECTRÓNICA DE OBRA

INFORME Y/O REPORTE N°113\_CONTRATO N°68-2023-MNT. TÚNEL MACHUPICCHU/NSCP.2023.  
 EMPRESA CONTRATISTA: CONSORCIO CARRETERA CUSCO  
 CONTRATO DE OBRA: N° 057-2021-MTC/ 20, del 07.06.2021  
 Obra: "MEJORAMIENTO DE LA CARRETERA SANTA MARÍA - SANTA TERESA - PUENTE HIDROELÉCTRICA MACHUPICCHU, ITEM B.- CONSTRUCCIÓN DE TÚNEL Y ACCESOS".  
 Monto Del Contrato: S/ 166,167,111.89 INCLUYE IGV  
 Nuevo Monto Contractual: S/ 169' 666, 734.47 INCLUYE IGV: este monto es incluido y deducido por los Adicionales y deductivos vinculantes aprobados según RD.  
 Plazo de Ejecución Contractual: 900 dc  
 Inicio del Plazo Contractual: 23 de junio del 2021  
 Término del Plazo Contractual: 9 de diciembre del 2023  
 Suspensión de Plazo: 123 dc  
 Nuevo Termino del Plazo: 31 de julio del 2024  
 SUPERVISOR: CONSORCIO SUPERVISOR SANTA TERESA  
 CONTRATO DE CONSULTORÍA DE OBRA N° 035 -2021-MTC/20.2, del 19.03.2021.  
 Monto del Contrato de Consultoría: S/. 14,391,447,86 INCLUYE IGV

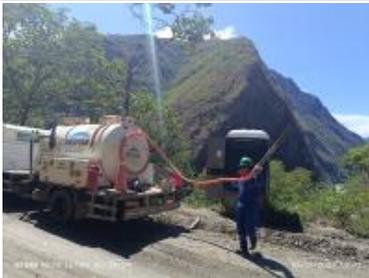
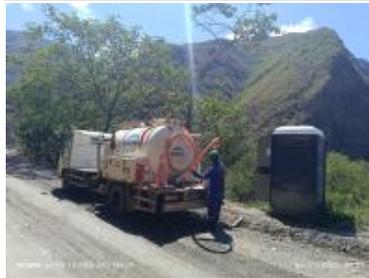
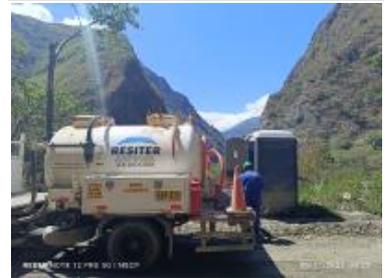
PROGRESIVA: KM6+200  
LIMPIEZA, DESINFECCIÓN DE UNIDADES BASICAS PORTATILES (SSHH)

MO: 1 PERSONAL CAPACITADO PARA LIMPIAR LAS UNIDADES BASICAS PORTATILES (SSHH).  
EM: 1 MOVILIDAD CON CISTERNA DE SUCCIÓN, HERRAMIENTAS MANUALES.

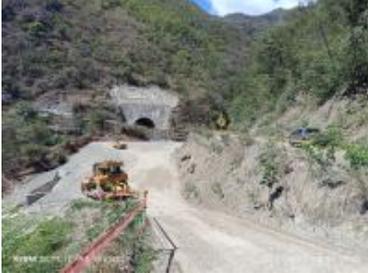
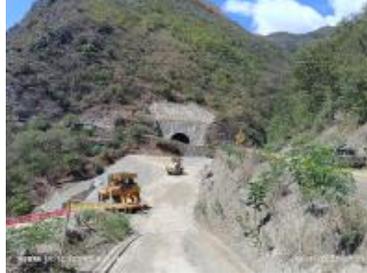
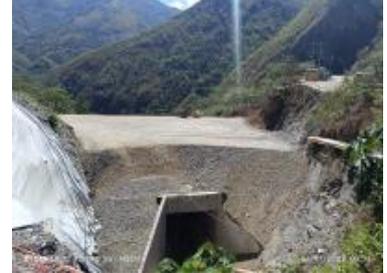
2

PROGRESIVA: KM6+200  
CONFORMACIÓN DE RELLENO DE ALCANTARILLA MCA 5x5M.

SE APRECIA EL RELLENO Y COMPACTADO CON MATERIAL ZARANDEADO PARA RELLENO EN LA ALCANTARILLA MCA DE 5x5M.  
MO: 1 INGENIERO ASISTENTE DE OBRAS DE ARTE, 1 CAPATAZ, 6 OPERADORES, 4 OFICIALES, 3 PEONES, 1 VIGÍA, 1 PREVENCIÓNISTA (SSOMA).  
EM: 1 TRACTOR SOBRE ORUGA, 1 RODILLO COMPACTADOR LISO, 4 VOLQUETES, HERRAMIENTAS MANUALES.

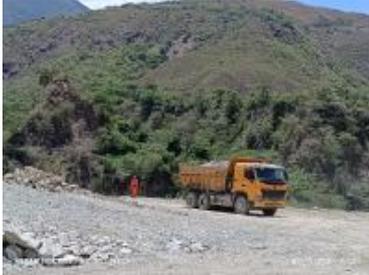
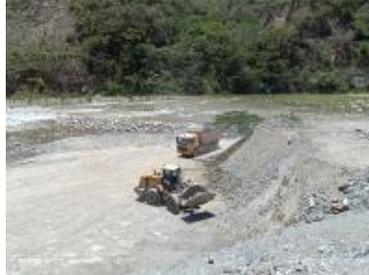
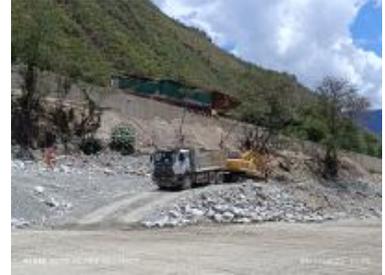
PROGRESIVA: KM 4+980  
TRANSPORTE AGREGADO ACOPIADO DE LA CANTERA SANTA ROSA HACIA LA PLANTA TRITURADORA.  
ELIMINACIÓN DE MATERIAL EXCAVADO PROVENIENTE DE LOS TRABAJOS EN TÚNEL.  
ZARANDEO PARA MATERIAL DE RELLENO.

MO: 1 PREVENCIÓNISTA (SSOMA), 1 CAPATAZ, 9 OPERADORES, 1 PERSONAL DE PISO, 1 VIGÍA O CONTROLADOR.  
EM: 1 EXCAVADORA SOBRE ORUGA, 8 VOLQUETES, 1 CARGADOR FRONTAL.

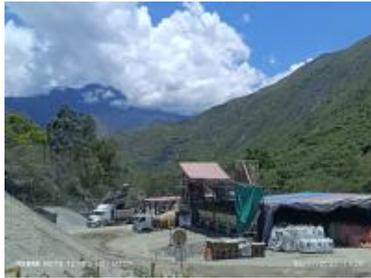
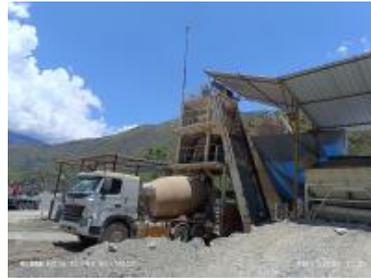
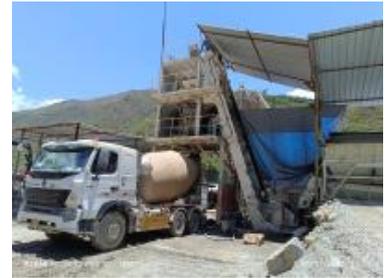
PLANTA DE CONCRETO: PRODUCCIÓN DE CONCRETO, PRODUCCIÓN DE SHOTCRETE PARA EL TÚNEL

SE APRECIA PRODUCCIÓN DE CONCRETO, PRODUCCIÓN DE SHOTCRETE PARA EL TÚNEL CON SU RESPECTIVO CONTROL DE CALIDAD.

EM: 1 CARGADOR FRONTAL, 4 MIXER, 1 PLANTA DE CONCRETO, 1 EQUIPO COMPLETO DE CONO DE ABRAMS PARA MEDIR EL SLUMP, HERRAMIENTAS MANUALES.

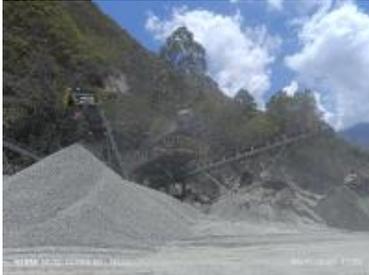
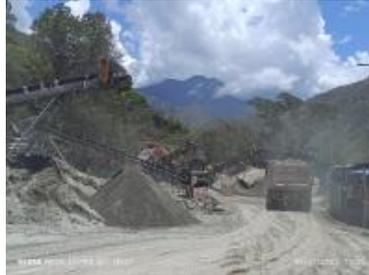
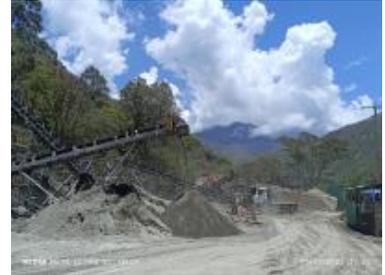
5

PROGRESIVA: KM 4+980  
PLANTA TRITURADORA (CHANCADORA): PRODUCCIÓN DE AGREGADO.

SE APRECIA LAS FAJAS, MOTORES, Y TODOS LOS COMPONENTES DE LA PLANTA TRITURADORA EN FUNCIONAMIENTO PARA LA PRODUCCIÓN DE AGREGADO.  
MO: 1 INGENIERO ESPECIALISTA DE INSTALACIONES TÚNEL, 1 INGENIERO ASISTENTE DEL ESPECIALISTA DE INSTALACIONES TÚNEL, 1 TÉCNICO DE CONTROL DE CALIDAD, 1 JEFE DE PLANTA TRITURADORA, 2 SOLDADORES, 2 MECÁNICOS, 2 OPERADORES DE LA PLANTA TRITURADORA, 2 ELECTRICISTA, 1 ADMINISTRATIVO, 3 OPERADORES.  
EM: 1 CARGADOR FRONTAL, 2 VOLQUETES, 2 SOLDADORAS, 1 COMPRESORA, HERRAMIENTAS MANUALES.

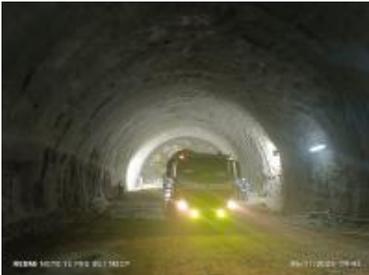
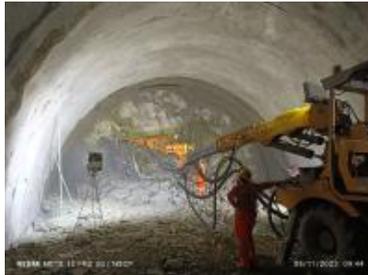
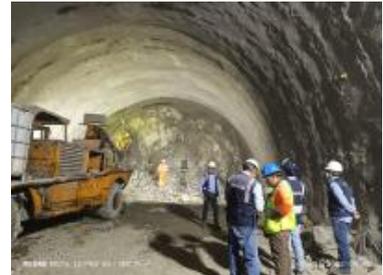
6

TRAMO: SALIDA-BAHÍA, FRENTE: KM7+847.5@PK7+845.5.  
 INSTALACIÓN DE MICROPILOTES EN ROCA TIPO V, INYECCIÓN DE LECHADA.  
 EXCAVACIÓN DE ROCA TIPO V EN PORTAL DE SALIDA HACIA LA BAHÍA, PARA CONTRA BÓVEDA.  
 LANZAMIENTO DE SHOTCRETE PARA SOSTENIMIENTO PREVENTIVO.  
 ELIMINACIÓN DE MATERIAL EXCAVADO (ROCA TIPO V).  
 REPLANTEO Y NIVELACIÓN DE CIMBRAS Y CONTROL DE LA EXCAVACIÓN.  
 INSTALACIÓN DE CIMBRAS PARA ROCA TIPO V.  
 LANZAMIENTO DE SHOTCRETE PARA REFUERZO DEL ÁREA EXCAVADA Y DE LA CIMBRA O CERCHA. LANZAMIENTO DE SHOTCRETE EN CONTRA BOVEDA. (\*LAS FOTOGRAFÍAS SIGUIENTES SON DE ESTA ACTIVIDAD).

SE APRECIA ACTIVIDADES PROPIAS A LA EXCAVACIÓN DE ROCA TIPO V Y ACTIVIDADES QUE SE GENERAN DESPUES DE ESTA, EN EL PORTAL DE SALIDA DEL TÚNEL HACIA LA BAHÍA; EL MATERIAL EXCAVADO SE PROCEDE A ELIMINAR AL DME KM4+980. LUEGO DE LA VERIFICACIÓN DE LAS ACTIVIDADES Y PREVIA LA AUTORIZACIÓN DE LA SUPERVISIÓN SE PROCEDE A REALIZAR EL LANZAMIENTO DE SHOTCRETE PARA REFUERZO DEL ÁREA EXCAVADA, LUEGO SE REALIZA LA INSTALACIÓN DE CIMBRAS O CERCHAS PARA ROCA TIPO V PARA PROSEGUIR CON EL LANZAMIENTO DE SHOTCRETE PARA REFUERZO, ES NECESARIO INDICAR QUE YA INSTALADAS LAS CIMBRAS O CERCHAS, EN 8M SE PROCEDE INSTALAR LOS MICROPILOTES EN ROCA TIPO V (12M CON TRASLAPE DE 4M) E INYECCIÓN DE LECHADA EN LOS MICROPILOTES.  
 MO: 1 ESPECIALISTA EN GEOLOGÍA Y GEOTECNIA DE LA SUPERVISIÓN, 1 ESPECIALISTA DE TÚNEL DEL CONTRATISTA, 1 INGENIERO ASISTENTE DE PRODUCCIÓN, 1 CAPATAZ, 10 OPERADORES, 1 OPERARIO, 4 OFICIALES, 1 TÉCNICO ELECTRICISTA, 1 MECÁNICO, 1 VIGÍA, 1 TOPOÓGRAFO, 1 AUXILIAR DE TOPOGRAFÍA.

EM: 1 MARTILLO HIDRÁULICO (PICOTÓN), 1 CARGADOR FRONTAL, 1 VOLQUETE, 1 JUMBO, 1 TELEHANDLER, 1 EQUIPO ROBOTIZADO PARA LANZAMIENTO DE SHOTCRETE, 4 MIXERES, HERRAMIENTAS MANUALES, 1 ESTACIÓN TOTAL ROBÓTICA.

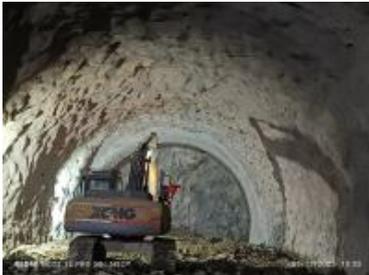
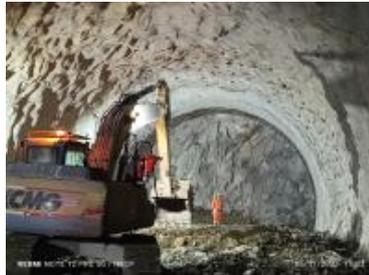
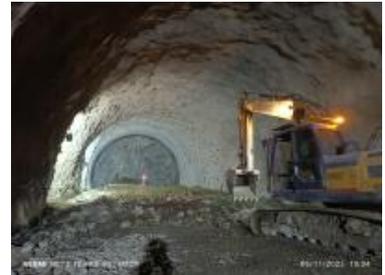
7

TRAMO: BAHÍA -SALIDA PK7+626.50 ROCA TIPO IV  
 PERFORACIÓN, DISPOSICIÓN O CARGUÍO DE EXPLOSIVOS.  
 EXCAVACIÓN DE ROCA TIPO IV EN BAHÍA HACIA PORTAL DE SALIDA.  
 ELIMINACIÓN DE ROCA TIPO IV.  
 LANZAMIENTO DE SHOTCRETE PREVENTIVO PARA REFUERZO DEL ÁREA EXCAVADA.  
 PERFILADO ROCA TIPO IV.  
 INSTALACIÓN DE CIMBRAS O CERCHAS, PERNOS PARA ROCA TIPO IV. (\* LAS FOTOGRAFÍAS SIGUIENTES HACEN REFERENCIA A ESTA ACTIVIDAD).  
 LANZAMIENTO DE SHOTCRETE PARA REFUERZO DEL ÁREA EXCAVADA Y DE LA CIMBRA O CERCHA.

SE CONTINUA CON LA EJECUCIÓN DEL ADICIONAL N°10. SE APRECIA PROCESOS CONSTRUCTIVOS DE PERFORACIÓN, VOLADURA, EXCAVACIÓN DE ROCA TIPO IV EN BAHÍA HACIA PORTAL DE SALIDA DEL TÚNEL, ELIMINACIÓN DE ROCA TIPO IV, INSTALACIÓN DE PERNOS, CIMBRAS O CERCHAS PARA ROCA TIPO IV, LUEGO DE LA VERIFICACIÓN DE LAS ACTIVIDADES Y PREVIA LA AUTORIZACIÓN DE LA SUPERVISIÓN SE PROCEDE A REALIZAR EL LANZAMIENTO DE SHOTCRETE PARA REFUERZO DEL ÁREA EXCAVADA Y DE LA CIMBRA INSTALADA; ACTIVIDADES QUE SE VIENEN REALIZANDO EN LOS TURNOS DIURNO Y NOCTURNO.  
 MO: 1INGENIERO DE TÚNEL, 1 INGENIERO ASISTENTE DE PRODUCCIÓN, 1 PREVENCIÓNISTA (SSOMA), 1 CAPATAZ, 15 OPERADORES, 6 OPERARIOS, 4 OFICIALES, 1 TÉCNICO ELECTRICISTA, 1 MECÁNICO, 1 VIGÍA, 1 TOPÓGRAFO, 1 AUXILIAR DE TOPOGRAFÍA, 1 AYUDANTE DE TOPOGRAFÍA.  
 EM: 1 MARTILLO HIDRÁULICO (PICOTÓN), 1 JUMBO, 1 TELEHANDLER, 1 EQUIPO ROBOTIZADO PARA LANZAMIENTO DE SHOTCRETE, 3 MIXERES, HERRAMIENTAS MANUALES, 1 ESTACIÓN TOTAL ROBÓTICA, 1 EXCAVADORA SOBRE ORUGA, 2 CARGADORES FRONTALES, 5 VOLQUETES.

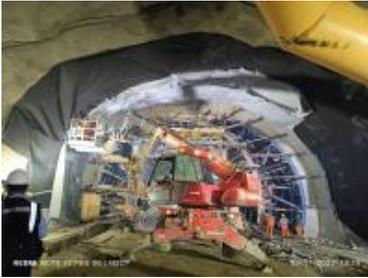
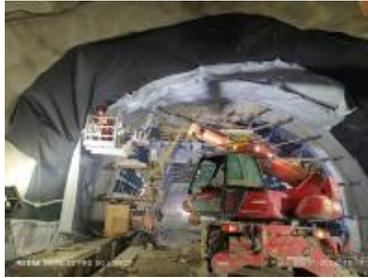
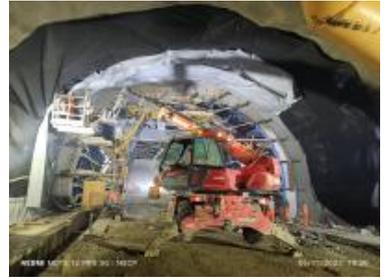
8

IMPERMEABILIZACION: INSTALACIÓN GEOTEXTIL, LAMINA DE IMPERMEABILIZACIÓN DE 2MM, TUBERÍA DE  $\varnothing$ 110MM.

SE APRECIA TENDIDO DEL GEOTEXTIL, RECUBIERTA POR LA LAMINA IMPERMEABILIZANTE DE 2MM Y LA INSTALACIÓN DE TUBERÍA DE  $\varnothing$ 110MM; PARA LA EJECUCIÓN DE ESTAS ACTIVIDADES SE CUENTA CON LOS EQUIPOS Y MAQUINARIAS:

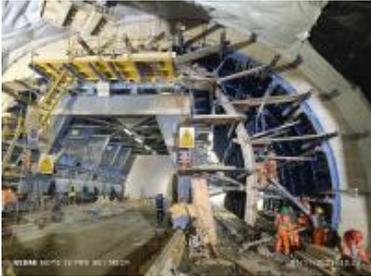
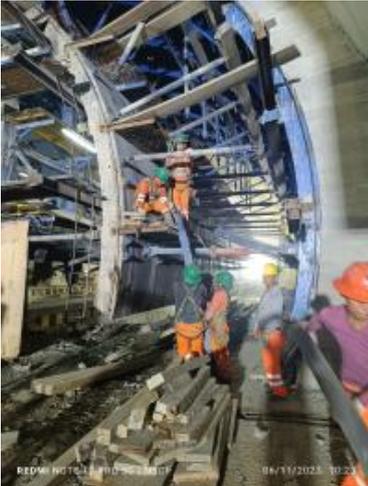
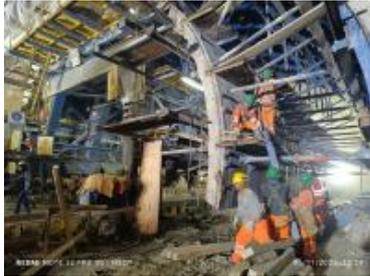
9

PROGRESIVA: KM7+077.90@7+087.5  
DESENCOFRADO DE CONCRETO F'C=300KG/CM PARA REVESTIMIENTO DEL TÚNEL (BAHÍA DE ESTACIONAMIENTO)

ENCOFRADO DE CONCRETO REVESTIMIENTO F'C=300KG/CM<sup>3</sup> DEL TÚNEL (SECCIÓN DEL ENCOFRADO DEL ANDAMIO DESLIZANTE DE 12M - PAVIMENTADORA DE CONCRETO).  
MO: 1 INGENIERO DE CALIDAD DE LA SUPERVISIÓN, 1 INGENIERO DE ESPECIALISTA DE OBRAS DE ARTE DE LA SUPERVISIÓN, INGENIERO ESPECIALISTA DE HIDROLOFÍA E HIDRAULICA, 1 INGENIERO ESPECIALISTA DE OBRAS DE ARTE, 1 INGENIERO ASISTENTE DE OBRAS DE ARTE, 1 PREVENCIÓNISTA, 1 CAPATAZ, 5 OPERADORES, 1 OPERARIO, 1 OFICIAL, 1 TÉCNICO DE CONTROL DE CALIDAD.  
EM: 1 TELEHANDLER, 1 BOMBA PARA CONCRETO, 1 ENCOFRADO METÁLICO Y CARRO Y TRANSPORTADOR (12 M), 2 VIBRADORES PARA CONCRETO, 4 VIBRADORES INCORPORADOS EN EL ENCOFRADO METÁLICO, 2 AMOLADORAS, 2 TALADROS, HERRAMIENTAS MANUALES.

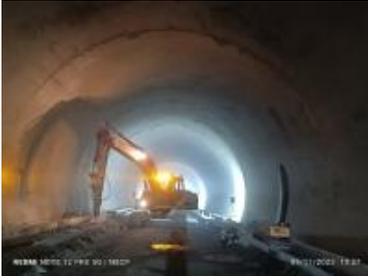
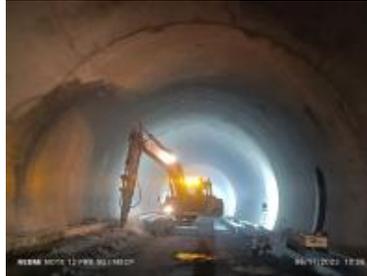
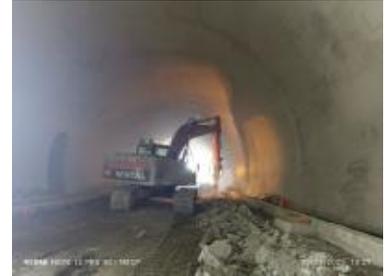
10

PROGRESIVA: KM7+010  
CORTE, ELIMINACIÓN DE RIELES IZQUIERDO.

SE APRECIA CORTE, ELIMINACIÓN DE RIELES, RIELES DE CONCRETO QUE SE EJECUTARON POR PROCESO CONSTRUCTIVO A COSTO DEL CONTRATISTA.  
NO SE APRECIA UN PERSONAL DE PISO O VIGIÁ PARA CONTROLAR EL TRÁNSITO DEL PERSONAL.  
MO: 1 OPERARIO.  
EM: 1 MARTILLO HIDRÁULICO SOBRE ORUGA.

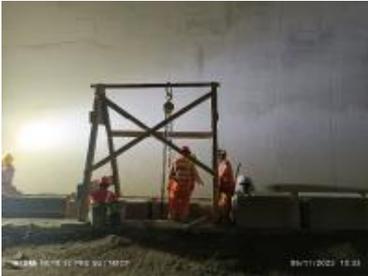
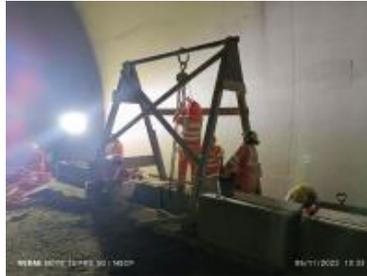
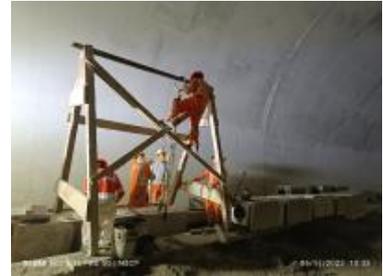
11

PROGRESIVA: PK6+883  
INSTALACIÓN DE CAJAS CAZ LATERAL IZQUIERDO

SE APRECIA INSTALACIONES DE CAJAS PREFABRICADAS TIPO CAZ EN LATERAL IZQUIERDO DEL TUNEL.  
MO: 1 CAPATAZ, 2 OPERARIOS, 2 OFICIALES.  
EM: 1 POLEA, HERRAMIENTAS MANUALES.

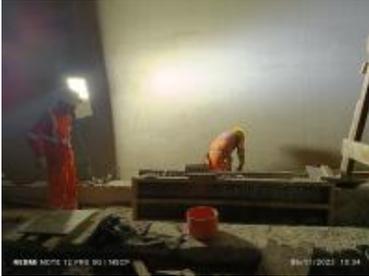
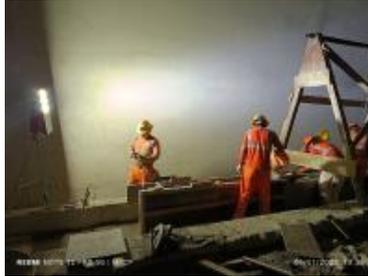
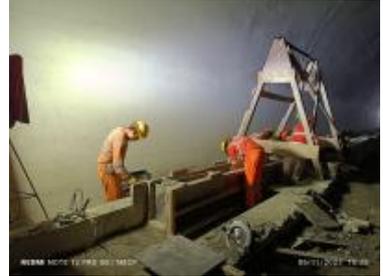
12

PROGRESIVA: KM6+880  
ENCOFRADO (TERMINAL) DE CAJA SIFÓNICA.

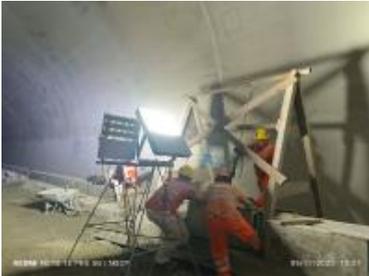
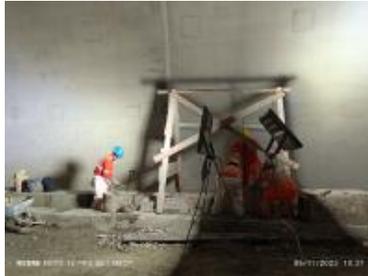
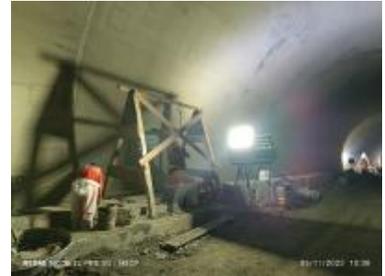
13

PROGRESIVA: PK6+842  
INSTALACIÓN DE CAJAS CAZ LATERAL IZQUIERDO

SE APRECIA INSTALACIONES DE CAJAS PREFABRICADAS TIPO CAZ EN LATERAL IZQUIERDO DEL TUNEL.  
MO: 1 CAPATAZ, 2 OPERARIOS, 2 OFICIALES.  
EM: 1 POLEA, HERRAMIENTAS MANUALES.

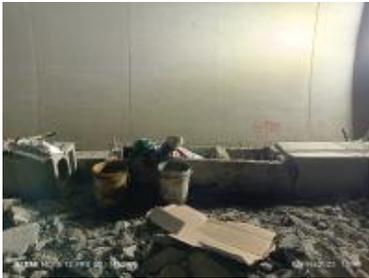
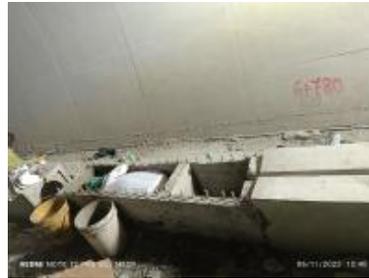
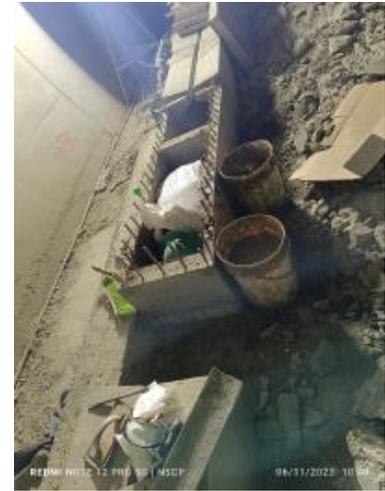
PROGRESIVA: KM6+780  
SOLAQUEO DE CAJA SIFÓNICA

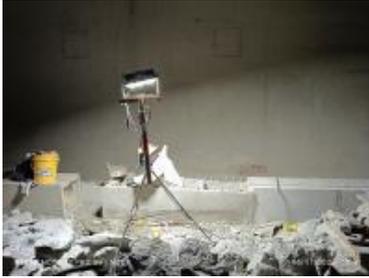
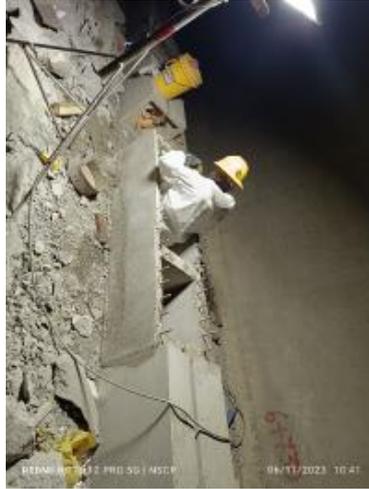
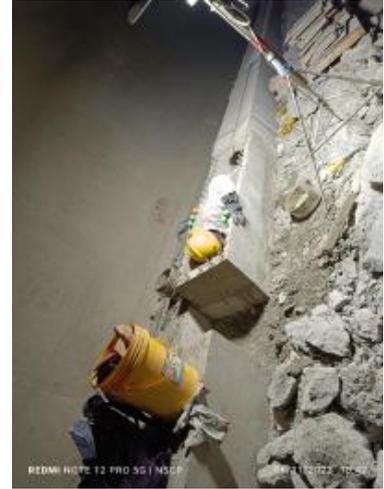
PROGRESIVA: KM6+730  
SOLAQUEO DE CAJA SIFÓNICA

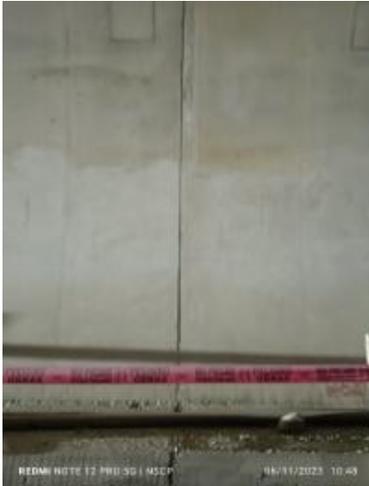
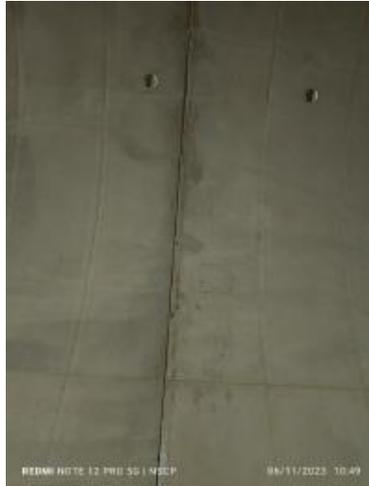
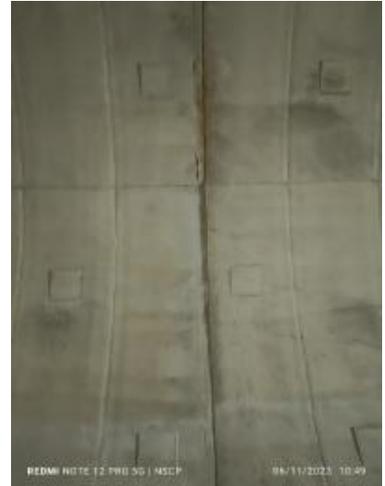
16

PROGRESIVA: KM6+521  
JUNTA FRIA

SE APRECIA JUNTA FRIA DE 0.4MM APROXIMADAMENTE ENTRE LOS CONCRETOS DE REVESTIMIENTO Y QUE POR SEGURIDAD SE DEBERIA REALIZAR EL SELLADO CORRESPONDIENTE.

- Impermeabilización: Instalación geotextil, lamina de impermeabilización de 2mm, tubería de ø110mm, KM7+087.50@KM7+095.
- Conformación de Relleno de la alcantarilla MCA 5x5m: KM6+200.
- Corte, eliminación de rieles: KM7+010.
- Instalación de cajas Caz en lateral izquierdo del Túnel: KM6+883, KM6+842.
- Encofrado caja sifónica: km6+880.
- Solaqueo caja sifónica: km6+780, km6+730.
- Juntas frías que se recomendaría sellado: km6+521.
- Limpieza, desinfección de baños portátiles.
