## BITACORA ELECTRÓNICA DE OBRA

INFORME Y/O REPORTE N°124\_CONTRATO N°68-2023-MNT. TÚNEL MACHUPICCHU/NSCP.2023.

Obra: "MEJORAMIENTO DE LA CARRETERA SANTA MARÍA - SANTA TERESA - PUENTE HIDROELÉCTRICA MACHUPICCHU, ITEM B.- CONSTRUCCIÓN DE TÚNEL Y ACCESOS".

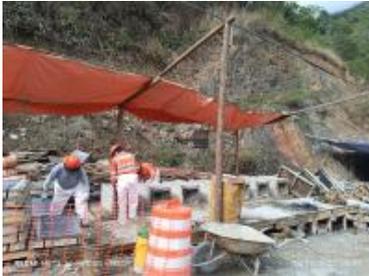
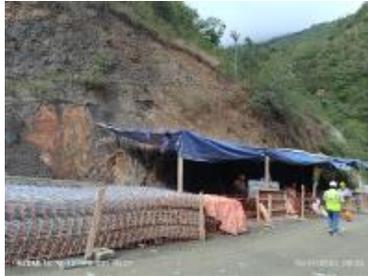
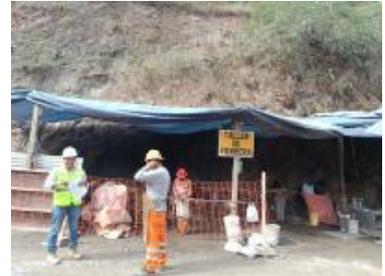
PROGRESIVA: KM6+260 (ACCESO AL TÚNEL)  
TALLER PROVISIONAL DE CARPINTERÍA METÁLICA Y DE MADERA.  
SOLAQUEO DE CAJAS CAZ

SE APRECIA QUE AL DÍA SE ELABORA 10 CAZ PREFABRICADOS.  
MO: 1 ESPECIALISTA DE 1 CAPATAZ, 1 OPERARIO, 3OPERARIOS, 3 OFICIALES, 3 PEONES  
EM: 1 AMOLADORA, 1MIXER, 1 VIBRADORA PARA CONCRETO.

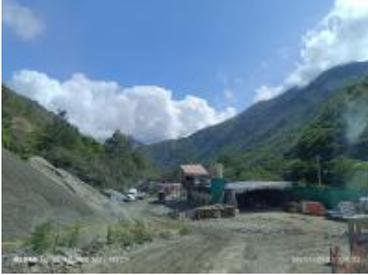
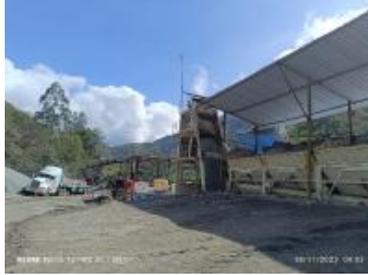
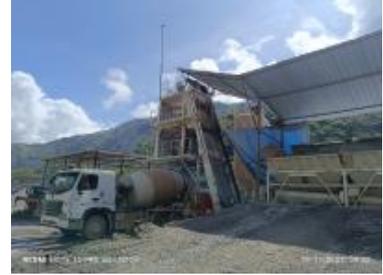
PLANTA DE CONCRETO: PRODUCCIÓN DE CONCRETO, PRODUCCIÓN DE SHOTCRETE PARA EL TÚNEL.

SE APRECIA A LOS COLABORADORES QUE ESTAN DIRECTAMENTE EN CONTACTO CON LO INSUMOS DE PARA MEZCLA DE CONCRETO Y SHOTCRETE, SIN RESPIRADORES (FULL FACE). SE APRECIA PRODUCCIÓN DE CONCRETO, PRODUCCIÓN DE SHOTCRETE PARA EL TÚNEL CON SU RESPECTIVO CONTROL DE CALIDAD.

• Actividad en la Planta de concreto, producción de concreto y Shotcrete para sostenimiento del Túnel. Planta Trituradora (Chancadora), producción de agregados (arena chancada, arena lavada, piedra chancada de 3/8" y 1 1/2"). En la planta de concreto se aprecia a los colaboradores que están directamente en contacto con los insumos de para mezcla de concreto y shotcrete, sin respiradores (full face).

- Se recomienda al contratista continuar con la programación de las actividades en cumplimiento al cronograma actual aprobado. Se recomienda constante mantenimiento de sus equipos y maquinarias; por otra parte, recomienda al contratista hacer entrega de EPPs a los colaboradores en obra.
- Se recomienda a la supervisión agilizar de manera oportuna los permisos respectivos para la explotación de la Cantera Chaullay; asimismo se recomienda mayor control de las actividades en obra y exigencia al contratista en cumplimiento de la seguridad en obra.

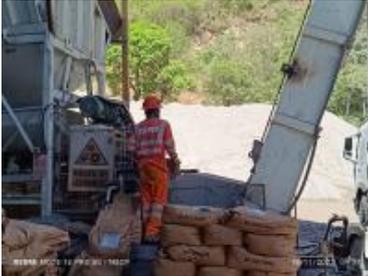
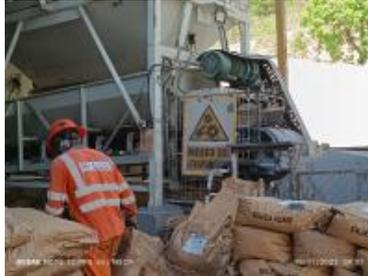
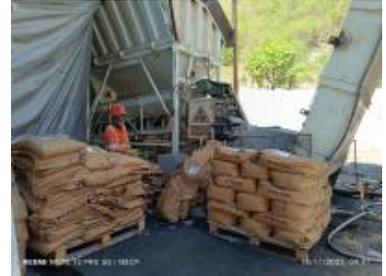
PLANTA DE CONCRETO: PRODUCCIÓN DE CONCRETO, PRODUCCIÓN DE SHOTCRETE PARA EL TÚNEL.

SE OBSERVA A UN COLABORADOR LLEVANDO A CABO LAS LABORES DE DISPOSICIÓN DE INSUMOS PARA LAS MEZCLAS DE SHOTCRETE SIN HACER USO DE MASCARILLA Y/O RESPIRADOR (FULL FACE). AL CONSULTAR AL COLABORADOR AL RESPECTO, MANIFESTÓ QUE NO SE LE HA PROPORCIONADO EL FILTRO NECESARIO PARA UTILIZAR LA MASCARILLA.

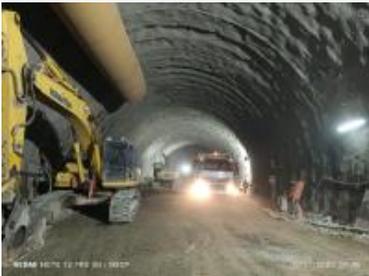
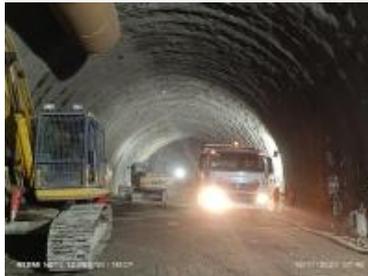
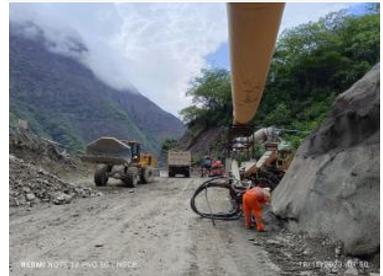
SE APRECIA ACTIVIDADES PROPIAS A LA EXCAVACIÓN DE ROCA TIPO V Y ACTIVIDADES QUE SE GENERAN DESPUES DE ESTA, EN EL PORTAL DE SALIDA DEL TUNEL HACIA LA BAHÍA; EL MATERIAL EXCAVADO SE PROCEDE A ELIMINAR AL DME KM4+980. LUEGO DE LA VERIFICACIÓN DE LAS ACTIVIDADES Y PREVIA LA AUTORIZACIÓN DE LA SUPERVISIÓN SE PROCEDE A REALIZAR EL LANZAMIENTO DE SHOTCRETE PARA REFUERZO DEL ÁREA EXCAVADA, LUEGO SE REALIZA LA INSTALACIÓN DE CIMBRAS O CERCHAS PARA ROCA TIPO V PARA PROSEGUIR CON EL LANZAMIENTO DE SHOTCRETE PARA REFUERZO, ES NECESARIO INDICAR QUE YA INSTALADAS LAS CIMBRAS O CERCHAS, EN 8M SE PROCEDE INSTALAR LOS MICROPILOTES EN ROCA TIPO V (12M CON TRASLAPE DE 4M) E INYECCIÓN DE LECHADA EN LOS MICROPILOTES.  
 MO: 1 ESPECIALISTA DE OBRAS DE ARTE, , 1 ESPECIALISTA DE SUELOS Y PAVIMENTOS, 1 INGENIERO ASISTENTE DE CONTROL DE CALIDAD, 1 CAPATAZ, 13 OPERADORES, 1 OPERARIO, 4 OFICIALES, 1 TÉCNICO ELECTRICISTA, 1 MECÁNICO, 1 VIGÍA, 1 TOPOGRAFO, 1 AUXILIAR DE TOPOGRAFÍA, 1 PREVENCIÓNISTA (SSOMA).

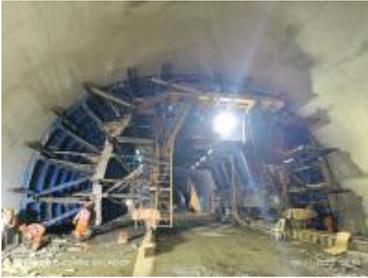
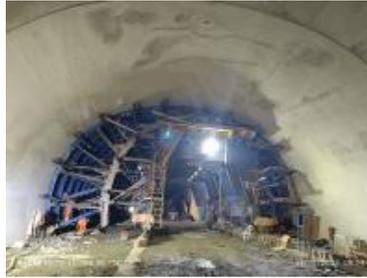
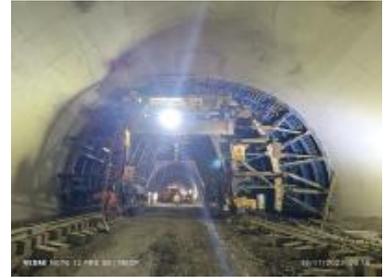
PROGRESIVA: KM7+096.9@KM7+107.61 (BAHÍA DE EMERGENCIA)  
ENCOFRADO PARA VACIADO DE CONCRETO F'C=300KG/CM PARA REVESTIMIENTO DEL TÚNEL (BAHÍA DE ESTACIONAMIENTO)

ENCOFRADO PARA VACIADO DE REVESTIMIENTO F'C=300KG/CM3 DEL TÚNEL (SECCIÓN DEL ENCOFRADO DEL ANDAMIO DESLIZANTE DE 12M - PAVIMENTADORA DE CONCRETO).  
MO: 1 INGENIERO ESPECIALISTA DE SUELOS Y PAVIMENTOS, 1 INGENIERO ESPECIALISTA DE OBRAS DE ARTE, 1 INGENIERO ASISTENTE DE CONTROL DE CALIDAD, 1 INGENIERO ASISTENTE DE CONTROL DE CALIDAD, 1 PREVENCIÓNISTA, 1 CAPATAZ, 5 OPERADORES, 3 OPERARIOS, 1 OFICIAL, 1 TÉCNICO DE CONTROL DE CALIDAD.  
EM: 1 TELEHANDLER, 1 BOMBA PARA CONCRETO, 1 ENCOFRADO METÁLICO Y CARRO Y TRANSPORTADOR (12 M), 2 VIBRADORES PARA CONCRETO, 4 VIBRADORES INCORPORADOS EN EL ENCOFRADO METÁLICO, 2 AMOLADORAS, 2 TALADROS, 4 MIXER, HERRAMIENTAS MANUALES.

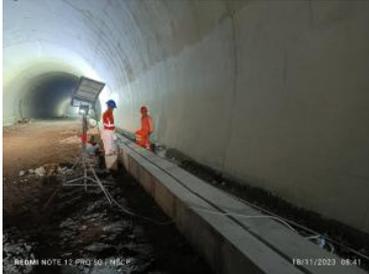
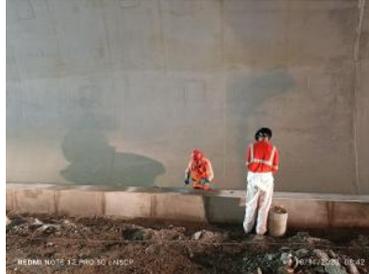
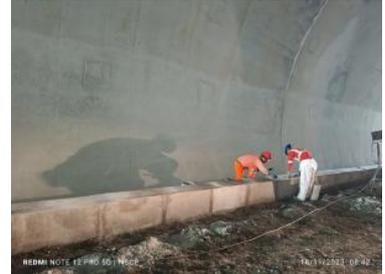
PROGRESIVA: KM6+590@6+640  
ACABADOS DE LA INSTALACIÓN DE LAS CAJAS CAZ

MO: 1 OPERARIO, 1 OFICIAL.  
EM: 1 PULIDORA ELÉCTRICA, HERRAMIENTAS MANUALES.

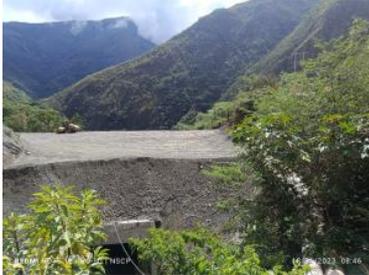
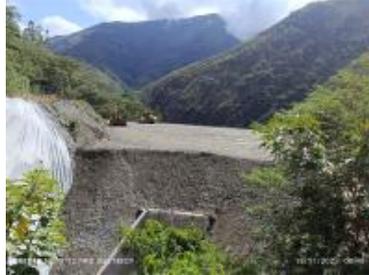
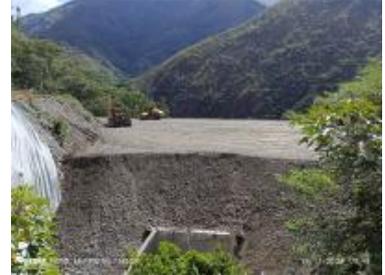
PROGRESIVA: KM6+200  
CONFORMACIÓN DE RELLENO DE ALCANTARILLA MCA 5x5M.

SE APRECIA EL RELLENO Y COMPACTADO CON MATERIAL ZARANDEADO PARA RELLENO EN LA ALCANTARILLA MCA DE 5x5M.  
MO: 1 INGENIERO ASISTENTE DE OBRAS DE ARTE, 1 CAPATAZ, 6 OPERADORES, 4 OFICIALES, 3 PEONES, 1 VIGÍA, 1 PREVENCIÓNISTA (SSOMA).  
EM: 1 TRACTOR SOBRE ORUGA, 1 RODILLO COMPACTADOR LISO, 4 VOLQUETES, HERRAMIENTAS MANUALES.

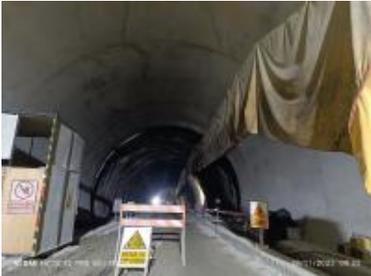
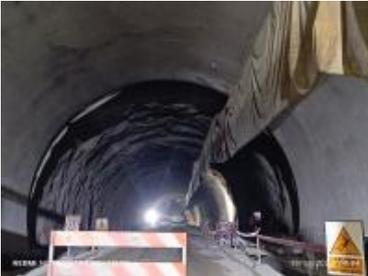
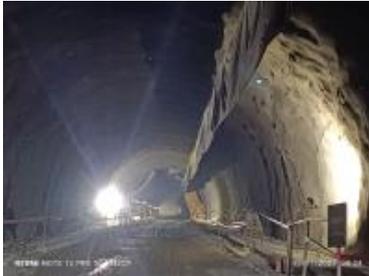
TRAMO: BAHÍA -SALIDA, EXCAVACIÓN EN ROCA TIPO IV Y DEMÁS ACTIVIDADES.

SE NOTA QUE LA VENTILACIÓN ESTÁ LIMITADA EN EL TRAMO QUE VA DESDE LA BAHÍA HACIA LA SALIDA DEBIDO A LA REALIZACIÓN DE ACTIVIDADES DE ENCOFRADO PARA EL CONCRETO DE REVESTIMIENTO EN LA UNIÓN ENTRE LA GALERÍA DE EMERGENCIA Y LA BAHÍA DE ESTACIONAMIENTO, COMO RESULTADO DE ESTAS LABORES, NO SE LLEVARON A CABO ACTIVIDADES EN ESTE FRENTE EN PARTICULAR.

• Excavación de Roca Tipo IV y demás actividades que genera la excavación en el frente de la Bahía-Portal Salida (Adicional N°10, ambos turnos diurno-nocturno) cabe resaltar que, al realizar voladura en promedio de avance es de 2 a 3 metros: no hubo actividad, por trabajos ejecutados en la unión de la Galería de emergencia y la Bahía de estacionamiento.

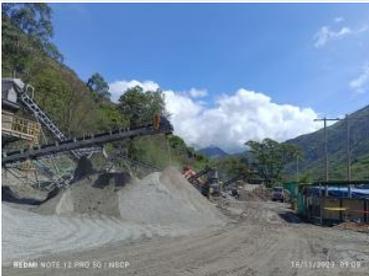
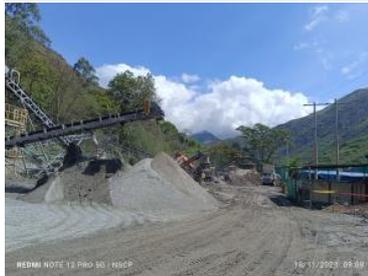
PROGRESIVA: KM 4+980  
PLANTA TRITURADORA (CHANCADORA): PRODUCCIÓN DE AGREGADO.

SE APRECIA LAS FAJAS, MOTORES, Y TODOS LOS COMPONENTES DE LA PLANTA TRITURADORA EN FUNCIONAMIENTO PARA LA PRODUCCIÓN DE AGREGADO.  
MO: 1 INGENIERO ESPECIALISTA DE INSTALACIONES TÚNEL, 1 INGENIERO ASISTENTE DEL ESPECIALISTA DE INSTALACIONES TÚNEL, 1 TÉCNICO DE CONTROL DE CALIDAD, 1 JEFE DE PLANTA TRITURADORA, 2 SOLDADORES, 2 MECÁNICOS, 2 OPERADORES DE LA PLANTA TRITURADORA, 2 ELECTRICISTA, 1 ADMINISTRATIVO, 3 OPERADORES.  
EM: 1 CARGADOR FRONTAL, 2 VOLQUETES, 2 SOLDADORAS, 1 COMPRESORA, HERRAMIENTAS MANUALES
