## BITACORA ELECTRÓNICA DE OBRA

<b>Confirma Bitacora:</b> Si	<b>Nro Informe:</b> 125 CON T68- 2023	<b>Fecha Informe:</b> 20 - 11 - 2023	<b>Nombre De La Obra:</b> TUNEL SANTA TERESA - MACCHUPICCHU	<b>Personal Encargado:</b> NATALY SUSI CABALLON PAUCAR		
<b>Foto Bitacora:</b>	<b>Foto Bitacora 2:</b>	<b>Foto Bitacora 3:</b>	<b>Foto Bitacora 4:</b>	<b>Foto Bitacora 5:</b>	<b>Foto Bitacora 6:</b>

EMPRESA CONTRATISTA: CONSORCIO CARRETERA CUSCO  
 CONTRATO DE OBRA: N° 057-2021-MTC/ 20, del 07.06.2021  
 Obra: "MEJORAMIENTO DE LA CARRETERA SANTA MARÍA - SANTA TERESA - PUENTE HIDROELÉCTRICA MACHUPICCHU, ITEM B.- CONSTRUCCIÓN DE TÚNEL Y ACCESOS".  
 Monto Del Contrato: S/ 166,167,111.89 INCLUYE IGV  
 Nuevo Monto Contractual: S/ 169' 666, 734.47 INCLUYE IGV: este monto es incluido y deducido por los Adicionales y deductivos vinculantes aprobados según RD.  
 Plazo de Ejecución Contractual: 900 dc  
 Inicio del Plazo Contractual: 23 de junio del 2021  
 Término del Plazo Contractual: 9 de diciembre del 2023  
 Suspensión de Plazo: 123 dc  
 Nuevo Termino del Plazo: 31 de julio del 2024  
 SUPERVISOR: CONSORCIO SUPERVISOR SANTA TERESA  
 CONTRATO DE CONSULTORÍA DE OBRA N° 035 -2021-MTC/20.2,

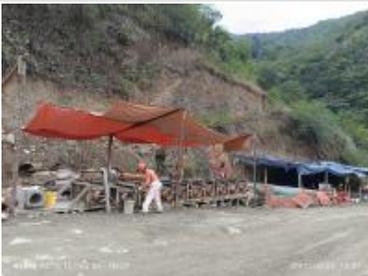
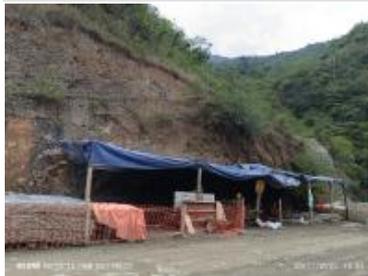
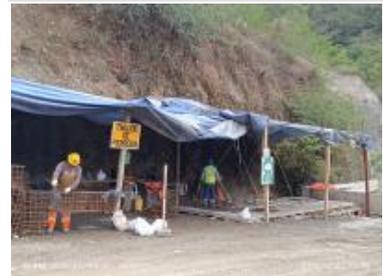
PROGRESIVA: KM6+260 (ACCESO AL TÚNEL)  
TALLER PROVISIONAL DE CARPINTERÍA METÁLICA Y DE MADERA.  
VACIADO DE CONCRETO PARA CAJAS CAZ

SE APRECIA QUE AL DÍA SE ELABORA 10 CAZ PREFABRICADOS.  
MO: 1 ESPECIALISTA DE 1 CAPATAZ, 1 OPERARIO, 3OPERARIOS, 3 OFICIALES, 3 PEONES  
EM: 1 AMOLADORA, 1MIXER, 1 VIBRADORA PARA CONCRETO.

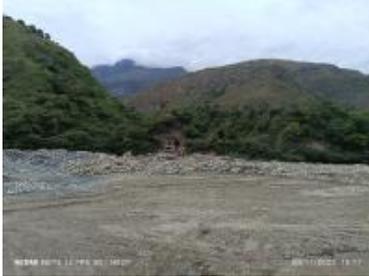
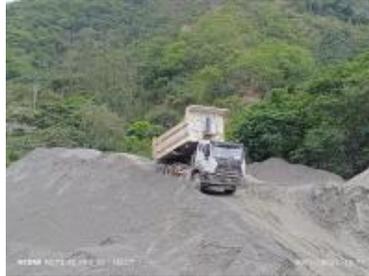
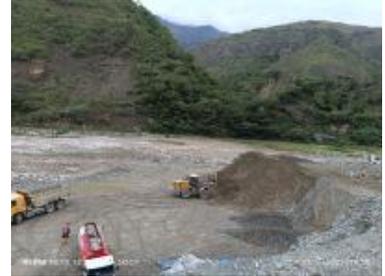
PROGRESIVA: KM4+980  
CONFORMACIÓN DE RELLENO EN EL DME

MO: 1 OPEADOR, 1 VIGÍA.  
EM: 1 TRACTOR SOBRE.

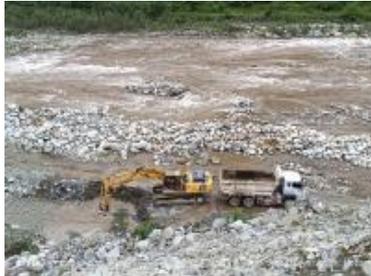
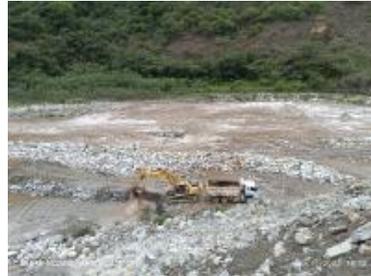
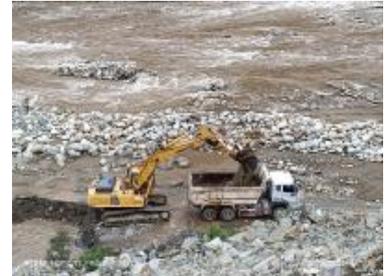
PROGRESIVA: KM 4+980  
EXTRACCIÓN DE MATERIAL PARA AGREGADO DE LA CANTERA SANTA ROSA.  
ACOPIO DE AGREGADO EXTRAÍDO Y TRITURADO.

MO: 1 PREVENCIÓNISTA (SSOMA), 4 OPERADORES, 1 PERSONAL DE PISO, 1 VIGÍA O CONTROLADOR.  
EM: 1 EXCAVADORA SOBRE ORUGA, 3 VOLQUETES.

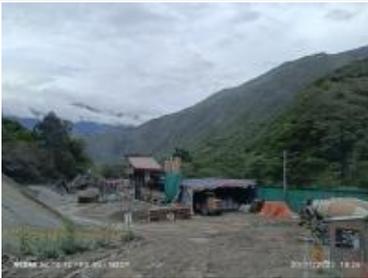
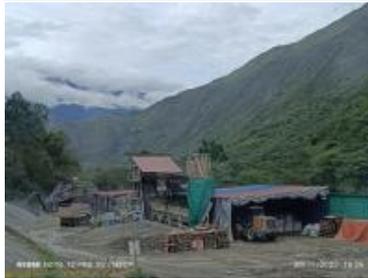
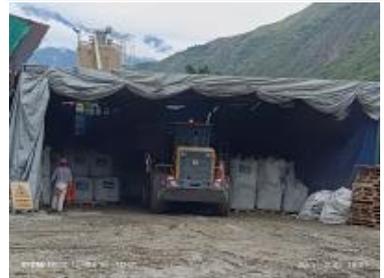
PLANTA DE CONCRETO: PRODUCCIÓN DE CONCRETO, PRODUCCIÓN DE SHOTCRETE PARA EL TÚNEL.

SE APRECIA A LOS COLABORADORES QUE ESTAN DIRECTAMENTE EN CONTACTO CON LO INSUMOS DE PARA MEZCLA DE CONCRETO Y SHOTCRETE, SIN RESPIRADORES (FULL FACE). SE APRECIA PRODUCCIÓN DE CONCRETO, PRODUCCIÓN DE SHOTCRETE PARA EL TÚNEL CON SU RESPECTIVO CONTROL DE CALIDAD.

EM: 1 CARGADOR FRONTAL, 4 MIXER, 1 PLANTA DE CONCRETO, 1 EQUIPO COMPLETO DE CONO DE ABRAMS PARA MEDIR EL SLUMP, HERRAMIENTAS MANUALES.

• Se aprecia presencia de prevencionistas o personal de seguridad en campo realizando la señalización preventiva, controlando el uso de los EPPs; por otra parte, ya que se cuenta con actividades en obra de turno nocturno se recomienda tener las medidas adecuadas de seguridad y prevención para todas las actividades a ejecutarse, se recomienda mayor limpieza en obra; asimismo entrega de los EPPs.

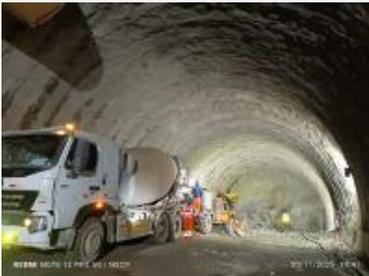
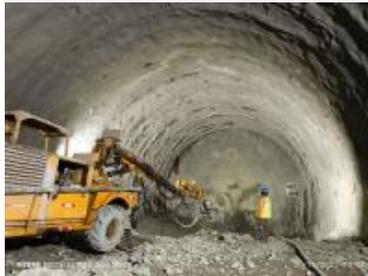
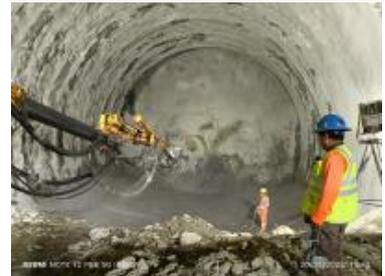
TRAMO: SALIDA-BAHÍA, PK7+840.5@PK7+831.5 (CONTRA BÓVEDA) ROCA TIPO V.  
 INSTALACIÓN DE MICROPILOTES EN ROCA TIPO V, INYECCIÓN DE LECHADA.  
 EXCAVACIÓN DE ROCA TIPO V EN PORTAL DE SALIDA HACIA LA BAHÍA: EXCAVACIÓN EN CONTRA BÓVEDA  
 PERFILADO EN CONTRA BÓVEDA DE ROCA TIPO V.  
 LANZAMIENTO DE SHOTCRETE PARA SOSTENIMIENTO PREVENTIVO.  
 ELIMINACIÓN DE MATERIAL EXCAVADO (ROCA TIPO V).  
 REPLANTEO Y NIVELACIÓN DE CIMBRAS Y CONTROL DE LA EXCAVACIÓN.  
 INSTALACIÓN DE CIMBRAS PARA ROCA TIPO V: EN 2DA FASE  
 LANZAMIENTO DE SHOTCRETE PARA REFUERZO DEL ÁREA EXCAVADA Y DE LA CIMBRA O CERCHA.  
 LANZAMIENTO DE SHOTCRETE EN CONTRA BOVEDA. (\*LAS FOTOGRAFÍAS SIGUIENTES SON DE ESTA ACTIVIDAD).  
 RELLENO EN CONTRA BÓVEDA CON MATERIAL PROPIO.

SE APRECIA ACTIVIDADES PROPIAS A LA EXCAVACIÓN DE ROCA TIPO V Y ACTIVIDADES QUE SE GENERAN DESPUES DE ESTA, EN EL PORTAL DE SALIDA DEL TÚNEL HACIA LA BAHÍA; EL MATERIAL EXCAVADO SE PROCEDE A ELIMINAR AL DME KM4+980. LUEGO DE LA VERIFICACIÓN DE LAS ACTIVIDADES Y PREVIA LA AUTORIZACIÓN DE LA SUPERVISIÓN SE PROCEDE A REALIZAR EL LANZAMIENTO DE SHOTCRETE PARA REFUERZO DEL ÁREA EXCAVADA, LUEGO SE REALIZA LA INSTALACIÓN DE CIMBRAS O CERCHAS PARA ROCA TIPO V PARA PROSEGUIR CON EL LANZAMIENTO DE SHOTCRETE PARA REFUERZO, ES NECESARIO INDICAR QUE YA INSTALADAS LAS CIMBRAS O CERCHAS, EN 8M SE PROCEDE INSTALAR LOS MICROPILOTES EN ROCA TIPO V (12M CON TRASLAPE DE 4M) E INYECCIÓN DE LECHADA EN LOS MICROPILOTES.  
 MO: 1 ESPECIALISTA DE TUNEL 1 CAPATAZ, 13 OPERADORES, 1 OPERARIO, 4 OFICIALES, 1 TÉCNICO ELECTRICISTA, 1 MECÁNICO, 1 VIGÍA, 1 TOPOGRAFO, 1 AUXILIAR DE TOPOGRAFÍA, 1 PREVENCIÓNISTA (SSOMA).  
 EM: 1 MARTILLO HIDRÁULICO (PICOTÓN), 1 CARGADOR FRONTAL, 4 VOLQUETES, 1 JUMBO, 1 TELEHANDLER, 1 EQUIPO ROBOTIZADO PARA LANZAMIENTO DE SHOTCRETE, 4 MIXERES, HERRAMIENTAS MANUALES, 1 ESTACIÓN TOTAL ROBÓTICA.

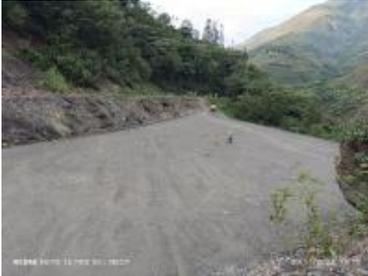
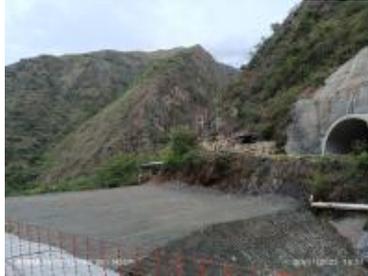
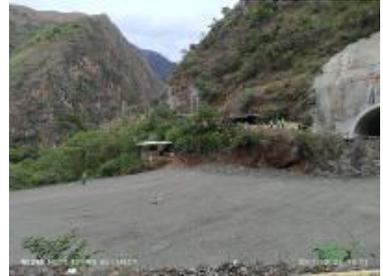
PROGRESIVA: KM6+200  
CONFORMACIÓN DE RELLENO DE ALCANTARILLA MCA 5x5M.

No se observó actividad en este frente debido a que el terreno se encuentra saturado de humedad, producto de las fuertes precipitaciones que se registraron durante la noche y madrugada. Sin embargo, se apreció la realización de densidad de campo.

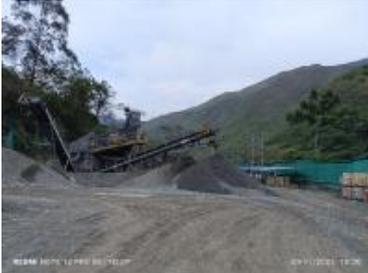
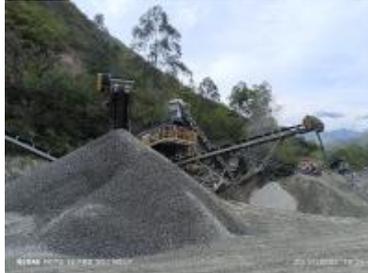
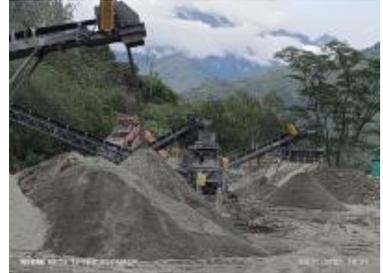
PROGRESIVA: KM 4+980  
PLANTA TRITURADORA (CHANCADORA): PRODUCCIÓN DE AGREGADO.

SE APRECIA LAS FAJAS, MOTORES, Y TODOS LOS COMPONENTES DE LA PLANTA TRITURADORA EN FUNCIONAMIENTO PARA LA PRODUCCIÓN DE AGREGADO.  
MO: 1 INGENIERO ASISTENTE DEL ESPECIALISTA DE INSTALACIONES TÚNEL, 1 TÉCNICO DE CONTROL DE CALIDAD, 1 JEFE DE PLANTA TRITURADORA, 2 SOLDADORES, 2 MECÁNICOS, 2 OPERADORES DE LA PLANTA TRITURADORA, 2 ELECTRICISTA, 1 ADMINISTRATIVO, 3 OPERADORES.  
EM: 1 CARGADOR FRONTAL, 3 VOLQUETES, 2 SOLDADORAS, 1 COMPRESORA, HERRAMIENTAS MANUALES

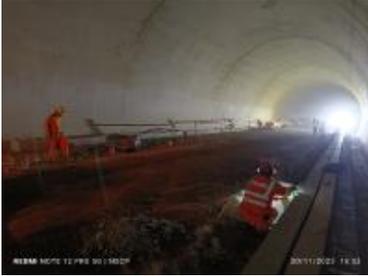
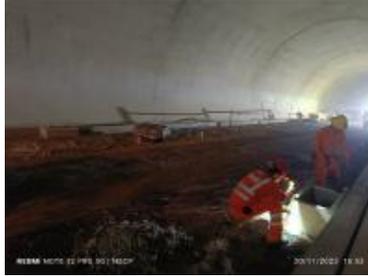
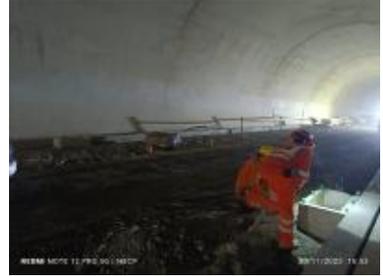
PROGRESIVA: KM6+515  
INSTALACIÓN DE LA ESTRUCTURA DE SOPORTE DE LA TAPA METÁLICA EN ARQUETA ENCOFRADO PARA TAPA DE LA ARQUETA.

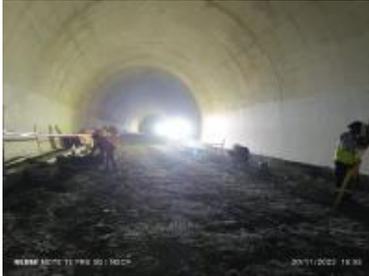
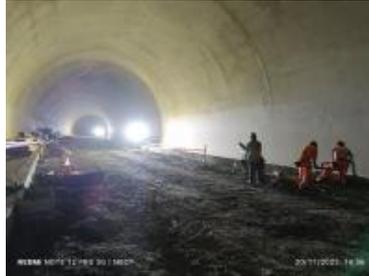
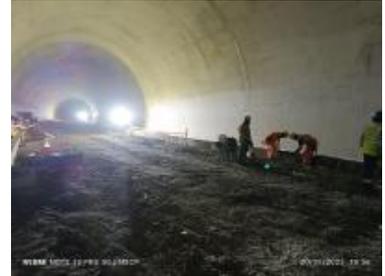
PROGRESIVA: KM6+490  
INSTALACIÓN DE LA ESTRUCTURA DE SOPORTE DE LA TAPA METÁLICA EN ARQUETA ENCOFRADO PARA TAPA DE LA ARQUETA.

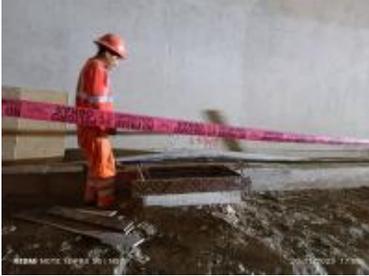
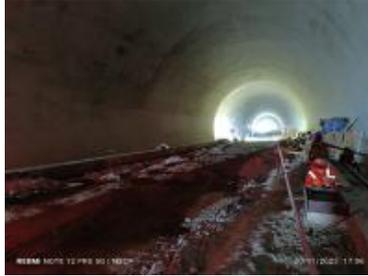
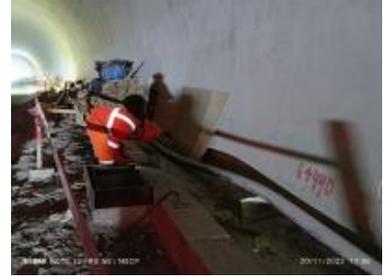
PROGRESIVA: KM6+440  
INSTALACIÓN DE LA ESTRUCTURA DE SOPORTE DE LA TAPA METÁLICA EN ARQUETA ENCOFRADO PARA TAPA DE LA ARQUETA.

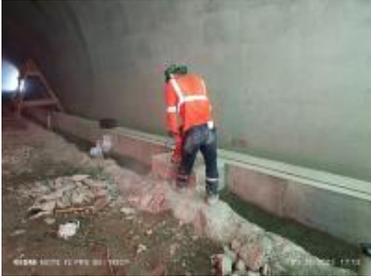
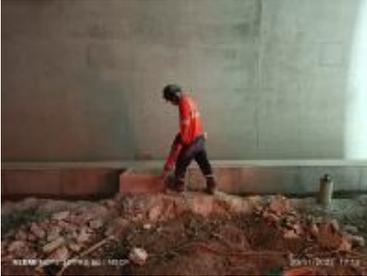
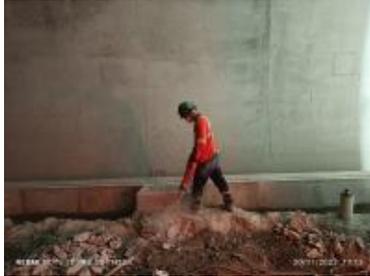
PROGRESIVA: KM6+390  
PERFORACIÓN, ELIMINACIÓN DE RIEL.

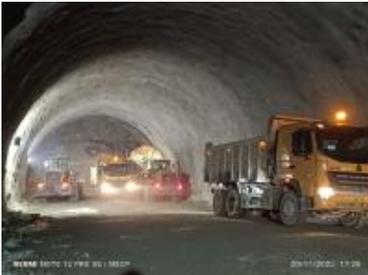
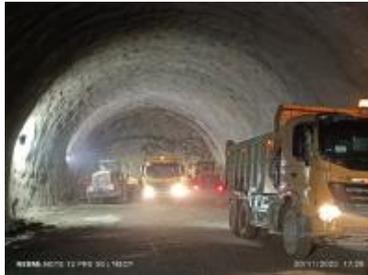
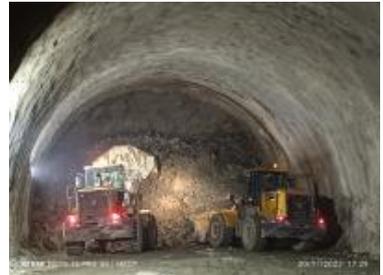
TRAMO: BAHÍA -SALIDA, FRONTAL PK7+656 ROCA TIPO IV  
 PERFORACIÓN, DISPOSICIÓN O CARGUÍO DE EXPLOSIVOS.  
 EXCAVACIÓN DE ROCA TIPO IV EN BAHÍA HACIA PORTAL DE SALIDA.  
 ELIMINACIÓN DE ROCA TIPO IV. (\* LAS FOTOGRAFÍAS SIGUIENTES HACEN REFERENCIA A ESTA ACTIVIDAD)  
 LANZAMIENTO DE SHOTCRETE PREVENTIVO PARA REFUERZO DEL ÁREA EXCAVADA.  
 PERFILADO ROCA TIPO IV.  
 INSTALACIÓN DE CIMBRAS O CERCHAS, PERNOS PARA ROCA TIPO IV.  
 LANZAMIENTO DE SHOTCRETE PARA REFUERZO DEL ÁREA EXCAVADA Y DE LA CIMBRA O CERCHA.

SE CONTINUA CON LA EJECUCIÓN DEL ADICIONAL N°10. SE APRECIA PROCESOS CONSTRUCTIVOS DE PERFORACIÓN, VOLADURA, EXCAVACIÓN DE ROCA TIPO IV EN BAHÍA HACIA PORTAL DE SALIDA DEL TÚNEL, ELIMINACIÓN DE ROCA TIPO IV, INSTALACIÓN DE PERNOS, CIMBRAS O CERCHAS PARA ROCA TIPO IV, LUEGO DE LA VERIFICACIÓN DE LAS ACTIVIDADES Y PREVIA LA AUTORIZACIÓN DE LA SUPERVISIÓN SE PROCEDE A REALIZAR EL LANZAMIENTO DE SHOTCRETE PARA REFUERZO DEL ÁREA EXCAVADA Y DE LA CIMBRA INSTALADA; ACTIVIDADES QUE SE VIENEN REALIZANDO EN LOS TURNOS DIURNO Y NOCTURNO.  
 MO: 1INGENIERO DE TÚNEL, 1 INGENIERO ASISTENTE DE PRODUCCIÓN, 1 PREVENCIÓNISTA (SSOMA), 1 CAPATAZ, 17 OPERADORES, 6 OPERARIOS, 4 OFICIALES, 1 TÉCNICO ELECTRICISTA, 1 MECÁNICO, 1 VIGÍA, 1 TOPÓGRAFO, 1 AUXILIAR DE TOPOGRAFÍA, 1 AYUDANTE DE TOPOGRAFÍA.  
 EM: 1 MARTILLO HIDRÁULICO (PICOTÓN), 1 JUMBO, 1 TELEHANDLER, 1 EQUIPO ROBOTIZADO PARA LANZAMIENTO DE SHOTCRETE, 4 MIXERES, HERRAMIENTAS MANUALES, 1 ESTACIÓN TOTAL ROBÓTICA, 1 EXCAVADORA SOBRE ORUGA, 2 CARGADORES FRONTALES, 6 VOLQUETES.

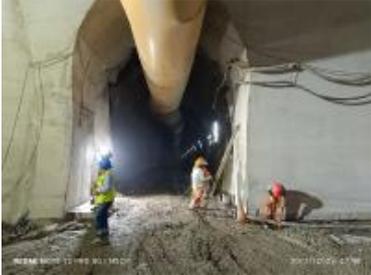
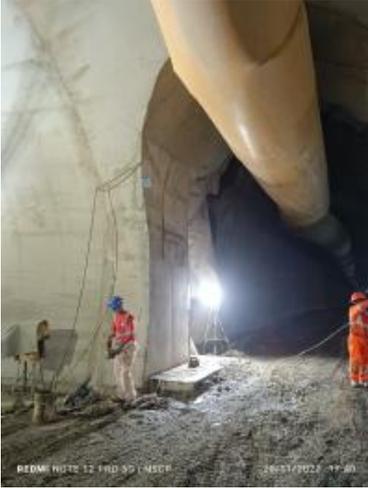
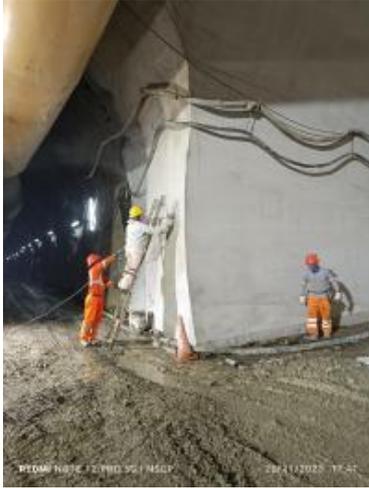
PROGRESIVA: PK 7+096.9@ PK7+107.61  
SOLAQUEO DE CONCRETO REVESTIMIENTO ENTRE BAHÍA DE ESTACIONAMIENTO Y GALERIA DE EMERGENCIA.

SE APRECIA SOLAQUEO DEL CONCRETO REVESTIMIENTO POR PRESENCIA DE CANGREJERA Y FISURA.  
MO: 1 ESPECIALISTA DE OBRAS DE ARTE, 1 INGENIERO ASISTENTE DE OBRAS DE ARTE, 1 CAPATAZ, 1 OPERARIO, 3 OFICIALES.  
EM: HERRAMIENTAS MANUALES.
