BITACORA ELECTRÓNICA DE OBRA

Confirma Bitacora: Si	Nro Informe: 142 - 2023 - MTC/ 20.9 - Igm	Fecha Informe: 30 - 11 - 2023	Nombre De La Obra: HUANUCO - LA UNION - HUALLANCA, TR 3	Personal Encargado: LUZMILA GUERRA MOTTA
---------------------------------	---	---	--	--

OBRA: MEJORAMIENTO, CONSERVACIÓN POR NIVELES DE SERVICIO Y OPERACIÓN DEL CORREDOR VIAL: HUÁNUCO – LA UNIÓN – HUALLANCA DV. ANTAMINA / EMP. PE-3N (TINGO CHICO) – NUEVAS FLORES – LLATA – ANTAMINA, TRAMO III DEL KM. 102+819 AL KM. 150+421

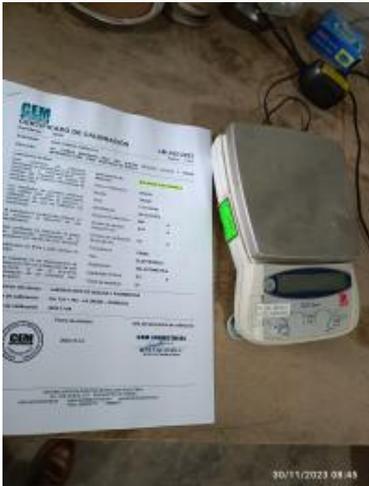
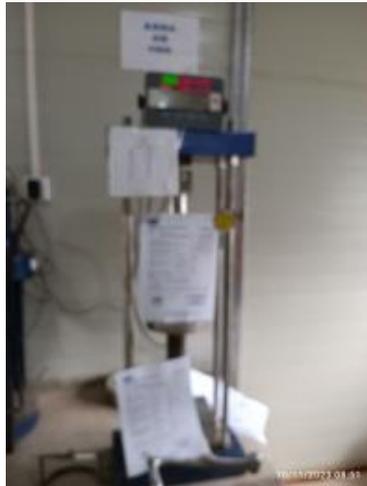
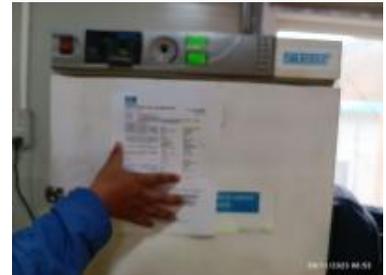
Progresiva: km 124+900 aproximadamente
Laboratorio de materiales y Concreto - Supervisión de Obra

Se verifica los equipos con los que cuenta la supervisión de obra para el control de calidad:

- Un (1) juego de Malla # 3", 2", 1 1/2", 1", 3/4", 1/2", 3/8", 1/4", N° 4, N° 6, N° 8, N° 10, N° 16, N° 20, N° 30, N° 40, N° 50, N° 80, N° 100, N° 200 y accesorios

- Un (1) Horno Termostático, cuya fecha de calibración fue el 08.11.2023
- Un (1) Aparato Casagrande con respectivo acanalador, cuya fecha de calibración fue el 08.11.2023

- Una (1) Balanza de 3 brazos de precisión de capacidad de 600 gr y sensibilidad al 0.1 gr, cuya fecha de calibración fue el 08.11.2023
- Un (1) Equipo misceláneo (brochas, pesas, filtro, espátulas, escobillas de bronce, etc.)

- Un (1) Equipo Equivalente de arena, compactación - Equipo Speedy, cuya fecha de calibración fue el 08.11.2023y CBR
- Un (1) Equipo CBR, para medir la capacidad portante de los materiales (suelos y canteras), (prensa, moldes, escantillones, mallas grandes de 3/4", 3/8" y N° 4, pisón, etc.). La celda de carga del equipo CBR cuenta con fecha de calibración el 08.11.2023

- Un (1) Equipos de densidad in situ (balanza de 30 kilos de capacidad, cono, botella, plato perforado, mallas N° 10 y 20, cincel, comba, etc.).
- Un (1) Equipo para medir espesores y compactación (Diamantina)

- Un (1) Equipo de Compactación (moldes para Proctor standard y modificado, pisones, bandejas, sin balanza.
- Un (1) Equipo Completo de Control Granulométrico (Calibrador Proporcional para ensayos de chatas y alargadas, Equipo de absorción, Canastilla para peso específico 24x24 y Cocina Surge de tres Hornillas).

- Una (1) Balanza no automática de 600 gr
- Un (1) Equipo de Compresión para el control de calidad de la mezcla de concreto con Cemento Portland, cuya fecha de calibración fue el 08.11.2023.

- Un (1) Esclerómetro para ensayos insitu, cuya fecha de calibración fue el 08.11.2023.
- Extintor con fecha de carga vencida
- Un (1) Equipo para ensayo de consistencia de concreto – equipo Slump

Es preciso indicar que, para el control de calidad en laboratorio, se cuenta con tres espacios para el funcionamiento de laboratorio: uno destinado a oficina y los otros dos a laboratorio, en los exteriores se aprecia la construcción de una poza para el curado de los testigos de concreto.

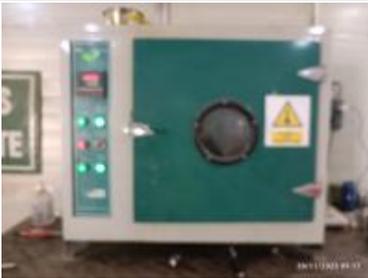
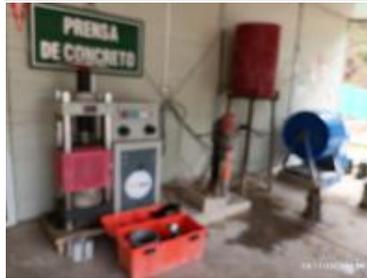
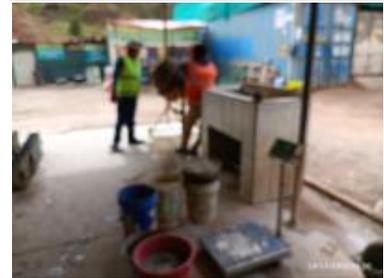
Progresiva: km 124+900 aproximadamente
Laboratorio de materiales y Concreto - Contratista

Se verifica los equipos con los que cuenta el Contratista para el control de calidad en obra, los cuales cuentan con fecha de calibración vigente:

Dos (2) Balanza de 30 kg e=d 1g + Cable Cargador
Una (1) Balanza de 150 kg e=d 0.1kg + Cable Cargador
Dos (2) Cazuela Casagrande
Dos (2) Balanza de 6200g e=d 0.1g + Cable Cargador
Un (1) Horno - Equipo Completo
Un (1) Equipo de equivalente de arena
Un (1) Equipo Prensa CBR (Indicador Digital+Transductor)
Dos (2) Balanza Digital 30K + Cargador
Dos (2) Manómetro de Deformación Elástica
Una (1) Viga Benkelman de 2 brazos con Dial Analógico
Una (1) Prensa de Concreto (Hidráulica) Con Rejilla
Una (1) Prensa Marshall (Indicador Digital+Transductor)
Una (1) máquina de los Ángeles
Un (1) Equipo hidráulico pull test
Un (1) Equipo de Angularidad
Un (1) Equipo para partículas planas y alargadas.
Un (1) Pie de Rey (VERNIER)
Un (1) Densímetro Nuclear Portátil

Además, se verifica que cuenta con equipos como juego de mallas, misceláneos y otros menores que no requieren calibración.

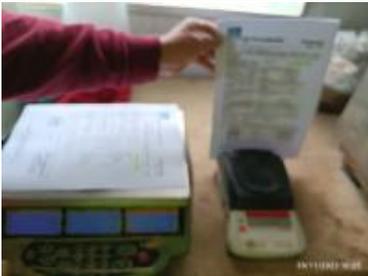
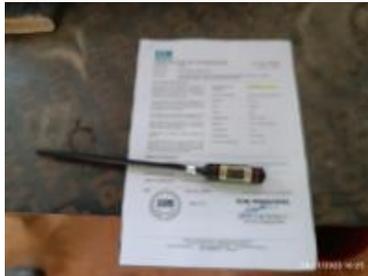
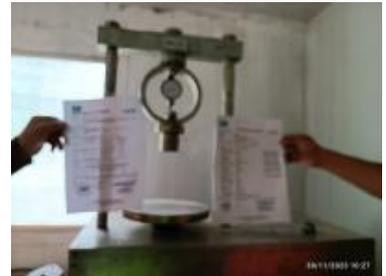
Progresiva: km 103+200 aproximadamente
Laboratorio de Asfalto – Supervisión de Obra

Se verifica los equipos con los que cuenta la supervisión de obra para el control de calidad:

- Un (1) Equipo para ensayo uniaxial
- Una (1) balanza de 6 kg
- Una (1) balanza de 30 kg
- Un (1) Equipo de bomba al vacío
- Un (1) Equipo de baño maría cuya fecha de calibración fue el 09.11.2023
- Un (1) Equipo de extractor de muestras
- Un (1) juego de Malla # 3", 2", 1 1/2", 1", 3/4", 1/2", 3/8", 1/4", N° 4, N° 6, N° 8, N° 10, N° 16, N° 20, N° 30, N° 40, N° 50, N° 80, N° 100, N° 200 y accesorios.
- Un (1) Equipo Marshall completo y equipo de lavado asfáltico para control de asfalto (Moldes, Pisón y Equipa para ensayo Marshall cuya fecha de calibración fue el 09.11.2023).
- Una (1) balanza de 30 kg

Es preciso indicar que, para el control de calidad en laboratorio, se cuenta con dos espacios para el funcionamiento de laboratorio: ambos destinados de forma indistinta como uso de oficina y laboratorio.

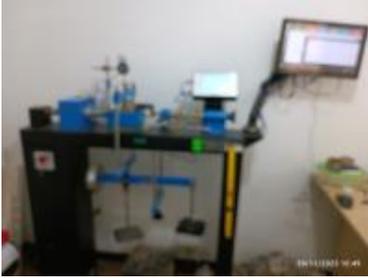
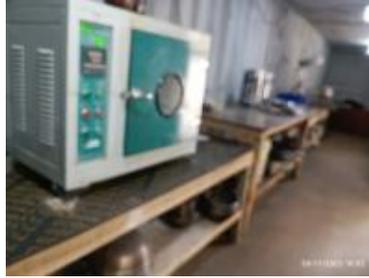
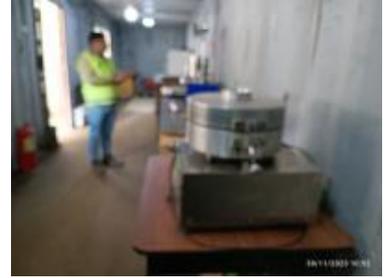
Progresiva: km 103+200 aproximadamente
Laboratorio de Asfalto – Contratista

Se verifica los equipos con los que cuenta el Contratista para el control de calidad en obra, los cuales cuentan con fecha de calibración vigente:

- Un (1) Horno - Equipo Completo
- Un (1) Baño maría (Termómetro con Indicación Digital+Controlador Digital)
- Tres (3) Termómetro Digital
- Una (1) Olla Washintong
- Una (1) Olla Washintong (Manómetro de deformación elástica)
- Un (1) Centrífuga para lavado Asfáltico
- Un (1) Penetrómetro Dinámico Ligero
- Un (1) Rugosímetro MERLÍN
- Un (1) Péndulo Británico
- Un (1) Vacuómetro (RICE)
- Dos (2) Balanza de 30 kg e=d 1g + Cable Cargador
- Una (1) Balanza de 15 kg e=d 0.1g + Cable Cargador

Además, se verifica que cuenta con equipos como juego de mallas, misceláneos y otros menores que no requieren calibración.
