## BITACORA ELECTRÓNICA DE OBRA

OBRA: MEJORAMIENTO, CONSERVACIÓN POR NIVELES DE SERVICIO Y OPERACIÓN DEL CORREDOR VIAL: HUANUCO – LA UNIÓN – HUALLANCA – DV. ANTAMINA/ EMP. PE-3N (TINGO CHICO) – NUEVAS FLORES – LLATA – ANTAMINA, TRAMO II.

(PUNTO UNIÓN) INICIO DE LA OBRA KM 52+920 A (TINGO CHICO) FIN DEL TRAMO II KM 102+819 LONG: 49.899 KM

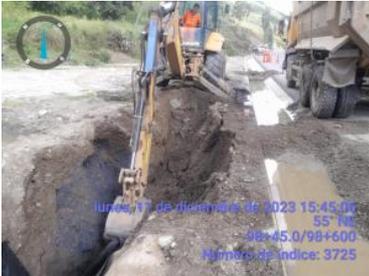
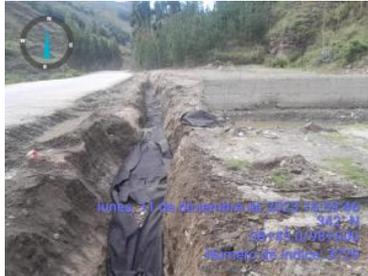
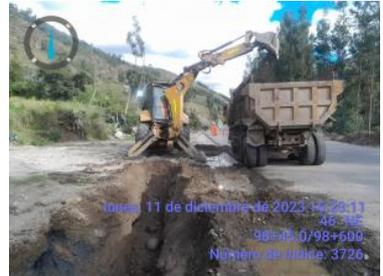
PROGRESIVA: KM 98+450, KM 98+600

MEJORAMIENTO DE SUELOS

CONSTRUCCIÓN DE SUB DREN

TRABAJOS DE EXCAVACIÓN DEL SUB-DREN

TRABAJOS DE COLOCACIÓN DE GEOTEXTIL PARA SISTEMA DE SUBDRENAJE

VACIADO DE COLOCACIÓN DE CAMA DE ARENA, TUBERÍA HDPE, GEOTEXTIL NO TEJIDO CLASE 2 Y MATERIAL DE FILTRO EL SUB DREN

LOS SUBDRENES CONSISTEN EN UNA RED COLECTORA DE TUBERÍAS PERFORADAS O RANURADAS, ALOJADAS EN ZANJAS PARA PERMITIR RECOLECTAR EL AGUA SUBTERRÁNEA, CON OBJETO DE CONTROLARLA Y RETIRARLA, MINIMIZANDO SU EFECTO NEGATIVO EN LAS CAPAS ESTRUCTURALES DEL PAVIMENTO

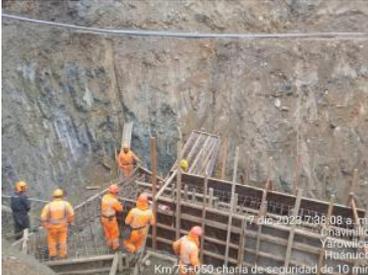
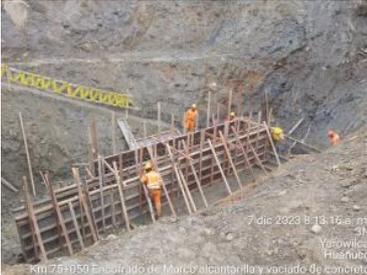
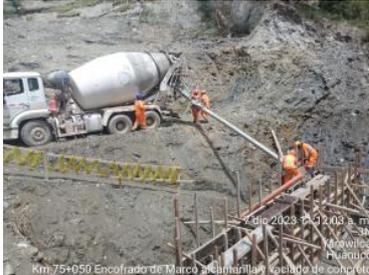
PROGRESIVA: KM 75+050

ALCANTARILLA

CONSTRUCCIÓN DE ALCANTARILLA TIPO MARCO DE CONCRETO ARMADO - TMC

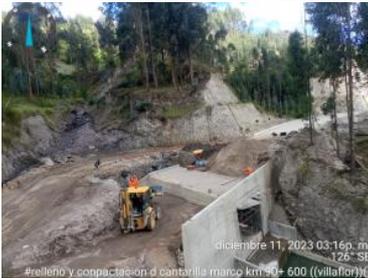
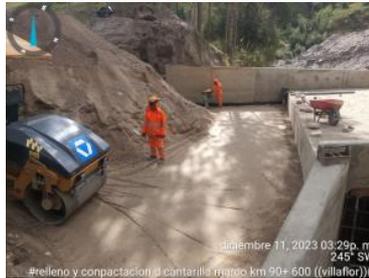
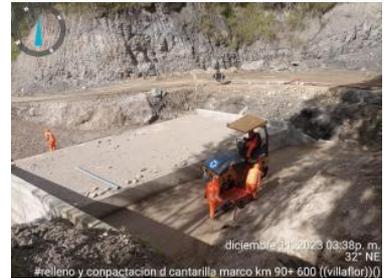
PROGRESIVA: KM 90+600

RELLENO DE ALCANTARILLA TIPO MARCO

RELLENO DE MATERIAL ESTRUCTURAL POR CAPAS

RELLENO DE MATERIAL ESTRUCTURAL DE CANTERA

EL ENSAYO DE DENSIDAD DE CAMPO (CONO DE ARENA) MURO DE CONTENCIÓN

COLOCACIÓN DE RELLENO COMPACTADO POR CAPAS CADA 0.20 M EN LADO DERECHO DE LA VÍA, VERIFICADO POR TOPOGRAFÍA Y LABORATORIO DE SUELOS DE SUPERVISIÓN

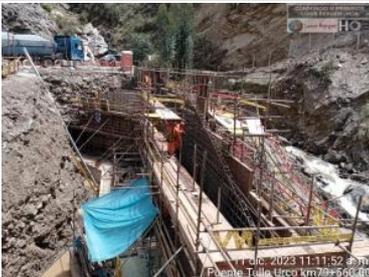
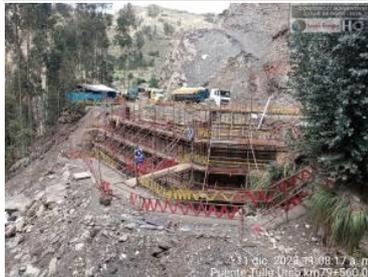
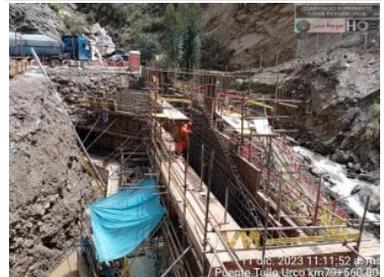
PROGRESIVA: KM 79+567, KM 79+560

1000.F PUENTE TULLO URCO

CONSTRUCCIÓN DEL PUENTE TULLO URCO

TRABAJOS DE EXCAVACIÓN TERRENO DE FUNDACIÓN ESTRIBO DEL PUENTE TULLO URCO

TRABAJOS DE ENCOFRADO EN LOS ALEROS, ELEVACION FRONTAL Y CONTRAFUERTE, DE ELEVACION DEL ESTRIBO IZQUIERDO, PUENTE TULLO URCO

TRABAJOS DE DISTRIBUCIÓN Y ARMADO DEL ACERO DE REFUERZO FY 4200 KG/CM2 EN LOS ALEROS, ELEVACION FRONTAL Y CONTRAFUERTE, EN LA ELEVACION DEL ESTRIBO IZQUIERDO, PUENTE TULLO URCO

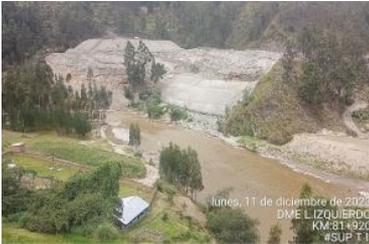
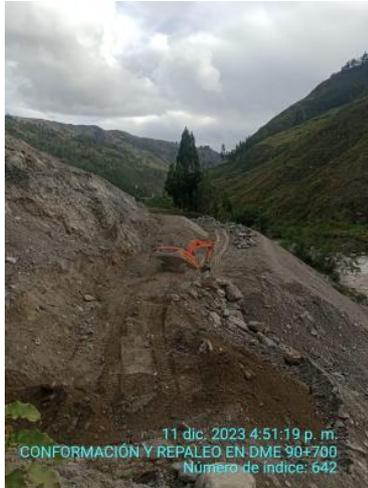
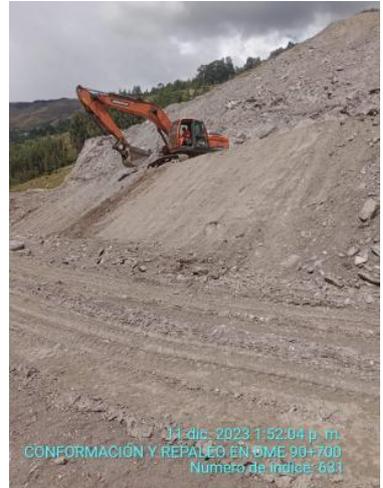
PROGRESIVA: KM KM 81+920, KM 90+700

DEPOSITO DE MATERIAL EXCEDENTE (DME):

COLOCACION DE MATERIAL EXCEDENTE (DME)

901.A DISPOSICIÓN Y CONFORMACIÓN DE DEPÓSITOS DE MATERIAL EXCEDENTE

901.B1 RETIRO Y ALMACENAMIENTO DE TOP SOIL DE DME COLOCACIÓN, DEPOSITO Y CONFORMACIÓN DEL MATERIAL EXCEDENTE DE LOS CORTES DE TALUD EN EL DME

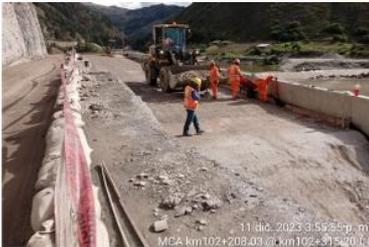
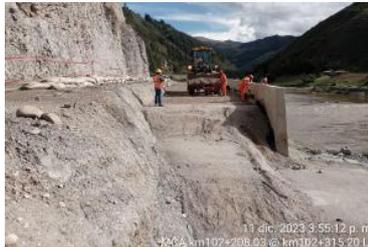
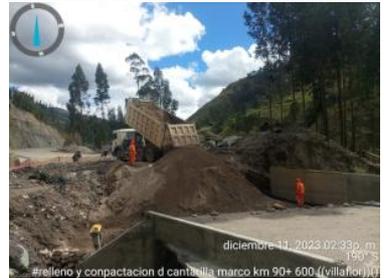
PROGRESIVA: KM 102+208.03, KM 102+315.20

RELLENO DE MUROS

RELLENO DE MATERIAL ESTRUCTURAL POR CAPAS

RELLENO DE MATERIAL ESTRUCTURAL DE CANTERA

EL ENSAYO DE DENSIDAD DE CAMPO (CONO DE ARENA) MURO DE CONTENCIÓN

COLOCACIÓN DE RELLENO COMPACTADO POR CAPAS CADA 0.20 M EN LADO DERECHO DE LA VÍA, VERIFICADO POR TOPOGRAFÍA Y LABORATORIO DE SUELOS DE SUPERVISIÓN

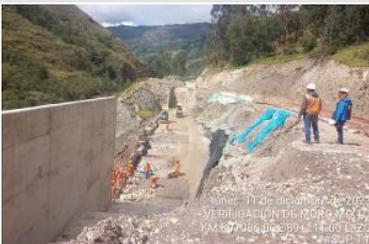
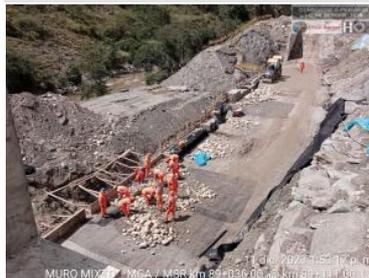
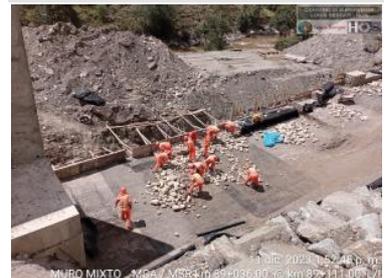
PROGRESIVA: KM 89+036, KM 89+111

CONSTRUCCIÓN MURO MIXTO MSR/MCA

TRABAJOS DE ENCOFRADO EN ZAPATAS DEL MSR/MCA

TRABAJOS DE ARMADO Y RELLENO GAVIONES EN MSR/MCA

COLOCACIÓN DE CONCRETO FC 100 KG/CM2 EN ZAPATAS DEL MCA/MSR

COLOCACIÓN DE VACIADO DE CONCRETO F'C 100 KG/CM2 EN SOLADOS DEL MSR/MCA

COLOCACIÓN DE CONCRETO FC 210 KG/CM2 EN ZAPATAS DEL MCA/MSR

CONSTRUCCIÓN DEL MURO SUELO REFORZADO/MURO DE CONCRETO ARMADO

TRABAJOS DE ARMADO Y RELLENO DE ELEMENTO DE MURO DE SUELO REFORZADO EN MSR/MCA

RELLENO ESTRUCTURAL Y COMPACTADO POR CAPAS MURO SUELO REFORZADO/MURO DE CONCRETO ARMADO

TRABAJOS DE DISTRIBUCIÓN Y ARMADO DEL ACERO DE REFUERZO FY 4200 KG/CM2 EN ZAPATAS DEL MURO SUELO REFORZADO Y MURO DE CONCRETO ARMADO (MSR/MCA)

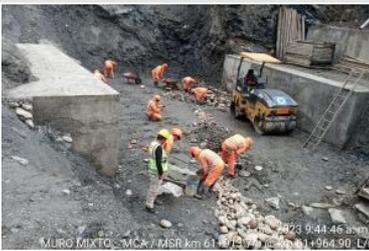
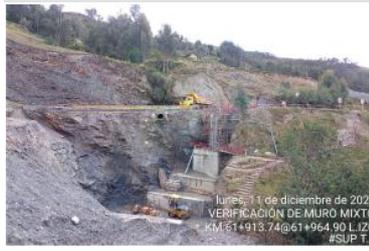
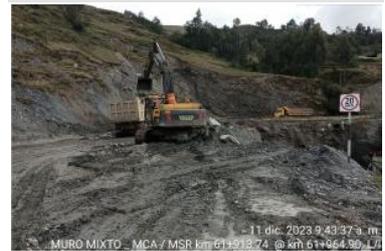
PROGRESIVA: KM 61+913.74, KM 61+964.90

CONSTRUCCIÓN MURO MIXTO MSR/MCA

TRABAJOS DE ENCOFRADO EN ZAPATAS DEL MSR/MCA

TRABAJOS DE ARMADO Y RELLENO GAVIONES EN MSR/MCA

COLOCACIÓN DE CONCRETO FC 100 KG/CM2 EN ZAPATAS DEL MCA/MSR

COLOCACIÓN DE VACIADO DE CONCRETO F'C 100 KG/CM2 EN SOLADOS DEL MSR/MCA

COLOCACIÓN DE CONCRETO FC 210 KG/CM2 EN ZAPATAS DEL MCA/MSR

CONSTRUCCIÓN DEL MURO SUELO REFORZADO/MURO DE CONCRETO ARMADO

TRABAJOS DE ARMADO Y RELLENO DE ELEMENTO DE MURO DE SUELO REFORZADO EN MSR/MCA

RELLENO ESTRUCTURAL Y COMPACTADO POR CAPAS MURO SUELO REFORZADO/MURO DE CONCRETO ARMADO

TRABAJOS DE DISTRIBUCIÓN Y ARMADO DEL ACERO DE REFUERZO FY 4200 KG/CM2 EN ZAPATAS DEL MURO SUELO REFORZADO Y MURO DE CONCRETO ARMADO (MSR/MCA)
