BITACORA ELECTRÓNICA DE OBRA

INFORME Y/O REPORTE N°151_CONTRATO N°68-2023-MNT. TÚNEL MACHUPICCHU/NSCP.2023.

Obra: "MEJORAMIENTO DE LA CARRETERA SANTA MARÍA - SANTA TERESA - PUENTE HIDROELÉCTRICA MACHUPICCHU, ITEM B.- CONSTRUCCIÓN DE TÚNEL Y ACCESOS".

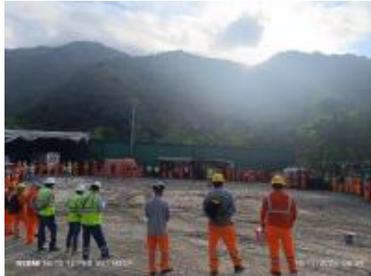
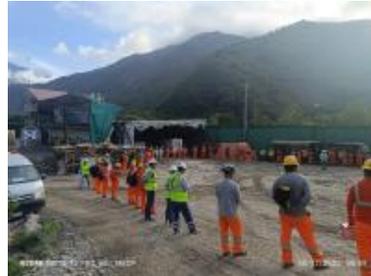
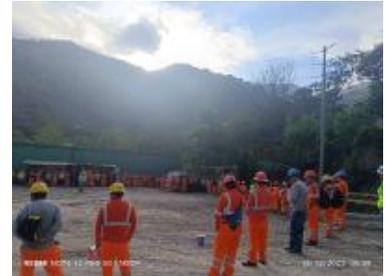
PROGRESIVA: KM4+980
PLANTA DE CONCRETO: CHARLA DE SEGURIDAD GENERAL

SE APRECIA AL ESPECIALISTA AMBIENTAL DEL CONTRATISTA Y PREVENICIONISTAS REALIZANDO LA CHARLA DE SEGURIDAD A LOS COLABORADORES DEL CONTRATISTA, LA CHARLA DE SEGURIDAD GENERAL SE REALIZA LOS LUNES ANTES DE REALIZAR LA ACTIVIDADES, CON UNA DURACION DE 30 MIN.

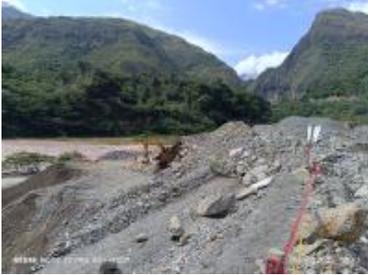
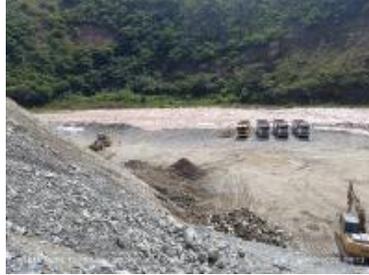
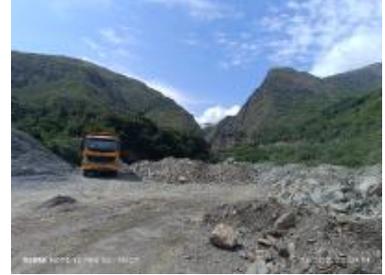
PROGRESIVA: KM 4+980
ELIMINACIÓN DE MATERIAL EXCAVADO PROVENIENTE DE LOS TRABAJOS EN TÚNEL.
ZARANDEO PARA MATERIAL DE RELLENO.

MO: 1 PREVENCIÓNISTA (SSOMA), 1 CAPATAZ, 13 OPERADORES, 1 PERSONAL DE PISO, 1 VIGÍA O CONTROLADOR.
EM: 1 EXCAVADORA SOBRE ORUGA, 9 VOLQUETES, 2 CARGADOR FRONTAL.

- Se recomienda prevenir la seguridad en el DME KM4+980 teniendo en cuenta las constantes precipitaciones pluviales (lluvias de moderada a alta intensidad) y demás actividades al interior y exterior del Túnel.

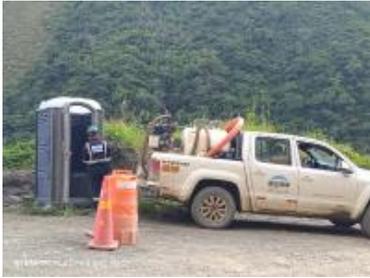
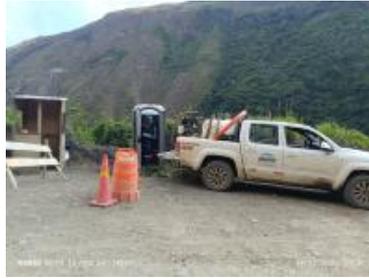
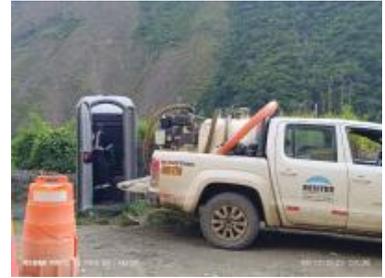
PROGRESIVA: KM 8+120
MANTENIMIENTO, LIMPIEZA, DESINFECCIÓN DE LAS UNIDADES DE SANITARIOS PORTÁTILES (BAÑOS).

EL MANTENIMIENTO, LIMPIEZA, DESINFECCIÓN DE LAS UNIDADES DE SANITARIOS PORTÁTILES: SE REALIZAN LOS LUNES, MIÉRCOLES Y VIERNES.
MO: 1 PERSONAL CAPACITADO PARA LA LIMPIEZA, DESINFECCIÓN DE UNIDADES SANITARIAS PORTÁTILES.
EM: 1 EQUIPO O TANQUE DE SUCCIÓN DE UNIDADES SANITARIAS PORTÁTILES, HERRAMIENTAS MANUALES.

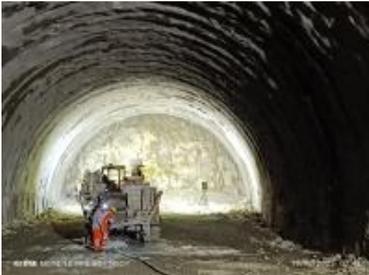
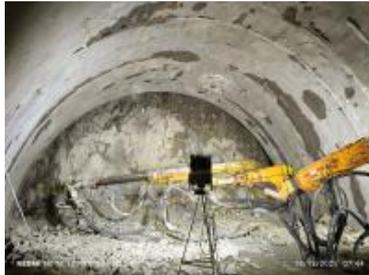
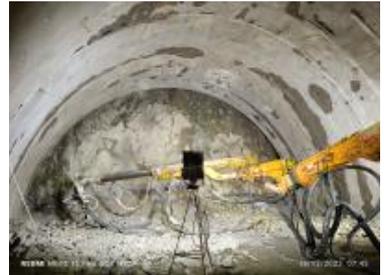
SE APRECIA ACTIVIDADES PROPIAS A LA EXCAVACIÓN DE ROCA TIPO V Y ACTIVIDADES QUE SE GENERAN DESPUES DE ESTA, EN EL PORTAL DE SALIDA DEL TÚNEL HACIA LA BAHÍA; EL MATERIAL EXCAVADO SE PROCEDE A ELIMINAR AL DME KM4+980. LUEGO DE LA VERIFICACIÓN DE LAS ACTIVIDADES Y PREVIA LA AUTORIZACIÓN DE LA SUPERVISIÓN SE PROCEDE A REALIZAR EL LANZAMIENTO DE SHOTCRETE PARA REFUERZO DEL ÁREA EXCAVADA, LUEGO SE REALIZA LA INSTALACIÓN DE CIMBRAS O CERCHAS PARA ROCA TIPO V PARA PROSEGUIR CON EL LANZAMIENTO DE SHOTCRETE PARA REFUERZO, ES NECESARIO INDICAR QUE, YA INSTALADAS LAS CIMBRAS O CERCHAS, EN 8M SE PROCEDE A INSTALAR LOS MICROPILOTES EN ROCA TIPO V (12M CON TRASLAPE DE 4M) E INYECCIÓN DE LECHADA EN LOS MICROPILOTES. TAMBIÉN SE PROCEDE A HACER LA INSTALACIÓN DE LA CIMBRAS 2DA FASE Y CONTINUAR CON LOS TRABAJOS EN CONTRA BÓVEDA.
 MO: 1 ESPECIALISTA DE TÚNEL, 1 CAPATAZ, 12 OPERADORES, 1 OPERARIO, 4 OFICIALES, 1 TÉCNICO ELECTRICISTA, 1 MECÁNICO, 1 VIGÍA, 1 TOPOGRAFO, 1 AUXILIAR DE TOPOGRAFÍA, 1 PREVENCIÓNISTA (SSOMA).

EM: 1 MARTILLO HIDRÁULICO (PICOTÓN), 1 CARGADOR FRONTAL, 5 VOLQUETES, 1 JUMBO, 1 TELEHANDLER, 1 EQUIPO ROBOTIZADO PARA LANZAMIENTO DE SHOTCRETE, 4 MIXERES, HERRAMIENTAS MANUALES, 1 ESTACIÓN TOTAL ROBÓTICA.

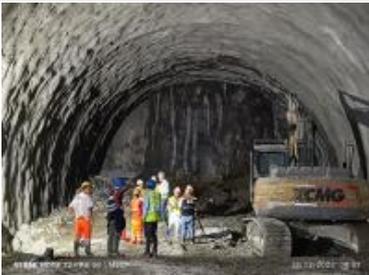
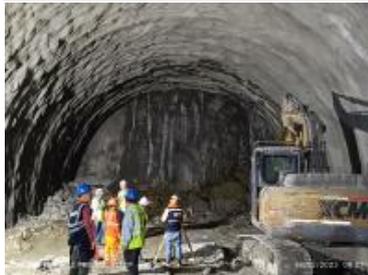
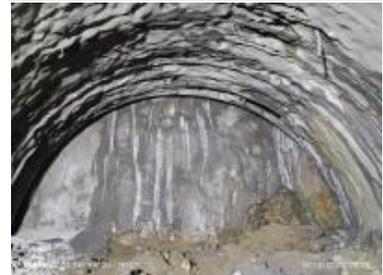
inicio en el pk7+703, siendo Roca Tipo V del PK7+703 hasta la PK7+707 (4metros); por otra parte de la presencia del área cóncava en la bóveda del pk7+702.5 aprox, se tendrá un tratamiento especial (uso de Planchas Bernold), sin embargo es necesario indicar que, se encuentran instaladas cimbras para Roca Tipo IV en el PK7+702.5 y desde la PK7+703 encuentran instaladas cimbras para Roca Tipo V, ambas cubiertas con shotcrete.

SE APRECIA ACTIVIDADES PROPIAS A LA EXCAVACIÓN DE ROCA TIPO V Y ACTIVIDADES QUE SE GENERAN DESPUES DE ESTA, EN LA BAHÍA HACIA EL PORTAL DE SALIDA DEL TÚNEL; EL MATERIAL EXCAVADO SE PROCEDE A ELIMINAR AL DME KM4+980. LUEGO DE LA VERIFICACIÓN DE LAS ACTIVIDADES Y PREVIA LA AUTORIZACIÓN DE LA SUPERVISIÓN SE PROCEDE A REALIZAR EL LANZAMIENTO DE SHOTCRETE PARA REFUERZO DEL ÁREA EXCAVADA, LUEGO SE REALIZA LA INSTALACIÓN DE CIMBRAS O CERCHAS PARA ROCA TIPO V PARA PROSEGUIR CON EL LANZAMIENTO DE SHOTCRETE PARA REFUERZO, ES NECESARIO INDICAR QUE, YA INSTALADAS LAS CIMBRAS O CERCHAS, EN 8M SE PROCEDE INSTALAR LOS MICROPILOTES EN ROCA TIPO V (12M CON TRASLAPE DE 4M) E INYECCIÓN DE LECHADA EN LOS MICROPILOTES. TAMBIÉN SE PROCEDE A HACER LA INSTALACIÓN DE LA CIMBRAS 2DA FASE Y CONTINUAR CON LOS TRABAJOS EN CONTRA BÓVEDA.

HOY SE OBSERVO LA ASISTENCIA DEL RESIDENTE Y DE ESPECIALISTAS DEL CONTRATISTA; QUIENES INDICARON QUE LA TRANSICIÓN DE LA ROCA TIPO IV A ROCA TIPO V TUVO INICIO EN EL PK7+703, SIENDO ROCA TIPO V DEL PK7+703 HASTA LA PK7+707 (4METROS); POR LO QUE NO FUE NECESARIO REALIZAR LOS PROCEDIMIENTOS DE INSTALACIÓN DE MICROPILOTES, INSTALACIÓN DE LA CIMBRAS 2DA FASE Y LOS TRABAJOS EN CONTRA BÓVEDA; POR OTRA PARTE DE LA PRESENCIA DEL ÁREA CÓNCAVA EN LA BÓVEDA DEL PK7+702.5 APROX, SE TENDRÁ UN TRATAMIENTO ESPECIAL (USO DE PLANCHAS BERNOLD), SIN EMBARGO ES NECESARIO INDICAR QUE, SE ENCUENTRAN INSTALADAS CIMBRAS PARA ROCA TIPO IV EN EL PK7+702.5 Y DESDE LA PK7+703 ENCUENTRAN INSTALADAS CIMBRAS PARA ROCA TIPO V, AMBAS CUBIERTAS CON SHOTCRETE.

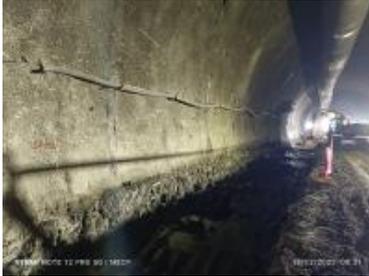
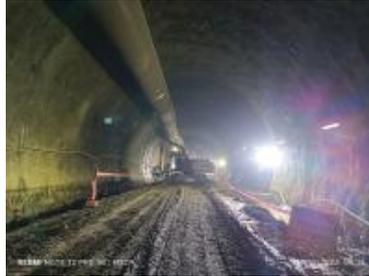
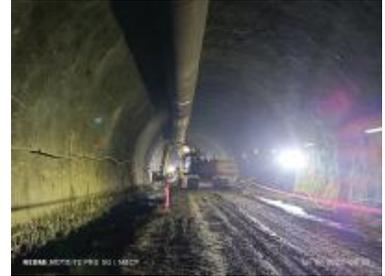
PROGRESIVA: KM7+400
PERFILADO DE ZAPATA EN LOS HASTIALES IZQUIERDO Y DERECHO DEL TÚNEL.

MO: 1 CAPATAZ, 1 OPERADOR.
EM: 1 EXCAVADORA SOBRE ORUGA.

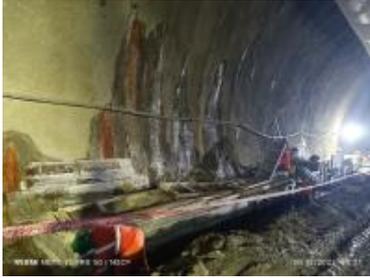
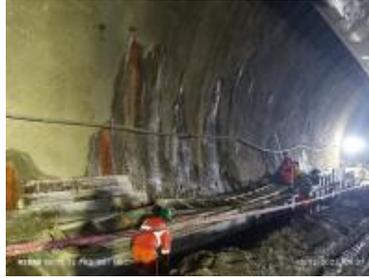
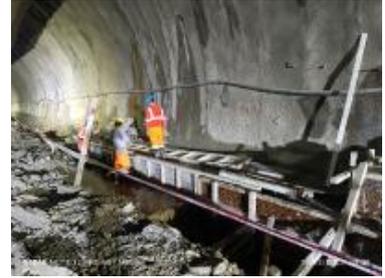
PROGRESIVA: KM7+330-KM7+352.
DESENCOFRADO DE ZAPATA DEL HASTIAL DERECHO DEL TÚNEL.

MO:1 OPERARIO, 2 OFICIALES.
EM: 1 AMOLADORA, HERRAMIENTAS MANUALES.

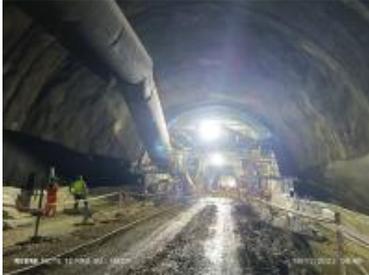
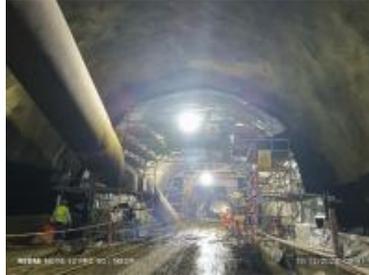
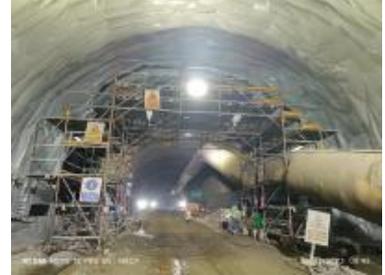
PROGRESIVA: KM 7+201
IMPERMEABILIZACIÓN: INSTALACIÓN GEOTEXTIL, LAMINA DE IMPERMEABILIZACIÓN DE 2MM, TUBERÍA DE Ø110MM,
IMPERMEABILIZACIÓN CON GEOTEXTIL DEL HASTIAL DERECHO E IZQUIERDO DEL KM7+201-KM7+230.

MO: 1 INGENIERO ASISTENTE DE OBRAS DE ARTE, 1 CAPATAZ, 1 PREVENCIÓNISTAS (SSOMA) CONTRATISTA, 3 OFICIALES, 1 PEÓN, 1 OPERADOR.
EM: 1 TELEHANDER, 2 SOLDADORAS LAMINA PVC, HERRAMIENTAS MANUALES.

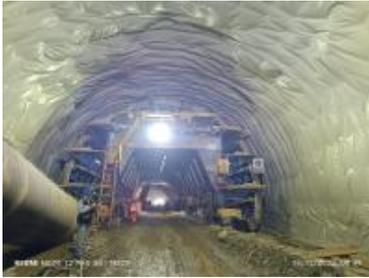
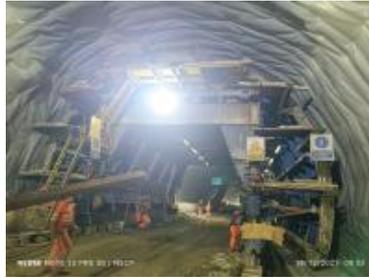
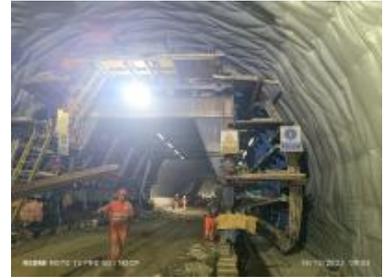
PROGRESIVA: KM7+167.28 @ KM7+179
ENCOFRADO DE CONCRETO F'C=300KG/CM PARA REVESTIMIENTO DEL TÚNEL

ENCOFRADO DE CONCRETO REVESTIMIENTO F'C=300KG/CM3 DEL TÚNEL (SECCIÓN DEL ENCOFRADO DEL ANDAMIO DESLIZANTE DE 12M-CARRITO ENCOFRADOR).
MO: 1 INGENIERO ASISTENTE DE OBRAS DE ARTE, 1 PREVENCIÓNISTA (SSOMA), 1 CAPATAZ, 5 OPERADORES, 1 OPERARIO, 1 OFICIAL, 1 TÉCNICO DE CONTROL DE CALIDAD.
EM: 1 TELEHANDLER, 1 BOMBA PARA CONCRETO, 1 ENCOFRADO METÁLICO Y CARRO Y TRANSPORTADOR (12 M), 2 VIBRADORES PARA CONCRETO, 4 VIBRADORES INCORPORADOS EN EL ENCOFRADO METÁLICO, 2 AMOLADORAS, 2 TALADROS, HERRAMIENTAS MANUALES.

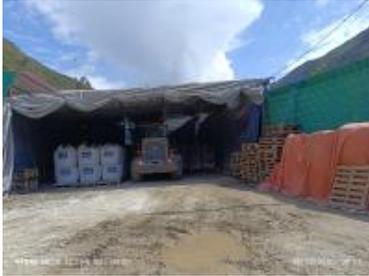
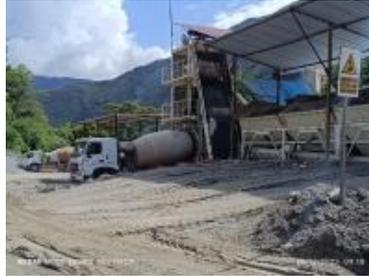
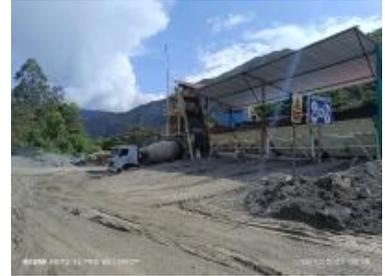
PLANTA DE CONCRETO: PRODUCCIÓN DE CONCRETO, PRODUCCIÓN DE SHOTCRETE PARA EL TÚNEL.

• Actividad en la Planta de concreto, producción de conceto, Shotcrete para el Túnel. Planta Trituradora (Chancadora), del 27.11.2023 al 05.12.2023 se realizó el desmontaje y desmovilización. En la planta de concreto se aprecia a los colaboradores que están directamente en contacto con los insumos de para mezcla de concreto, sin respiradores (full face); abastecimiento de cemento.

SE APRECIA QUE, LOS COLABORADORES QUE ESTAN DIRECTAMENTE EN CONTACTO CON LOS INSUMOS PARA LA MEZCLA DE CONCRETO Y SHOTCRETE, SIN RESPIRADORES (FULL FACE).

SE APRECIA ABASTECIMIENTO DE CEMENTO.

- Se recomienda al contratista continuar con la programación de las actividades en cumplimiento al cronograma actual aprobado. Se recomienda constante mantenimiento de sus equipos y maquinarias; por otra parte, recomienda al contratista hacer entrega de EPPs a los colaboradores en obra.
