BITACORA ELECTRÓNICA DE OBRA

INFORME Y/O REPORTE N°156_CONTRATO N°68-2023-MNT. TÚNEL MACHUPICCHU/NSCP.2023.

Obra: "MEJORAMIENTO DE LA CARRETERA SANTA MARÍA - SANTA TERESA - PUENTE HIDROELÉCTRICA MACHUPICCHU, ITEM B.- CONSTRUCCIÓN DE TÚNEL Y ACCESOS".

Panel Fotográfico de la Bitacora de Obras

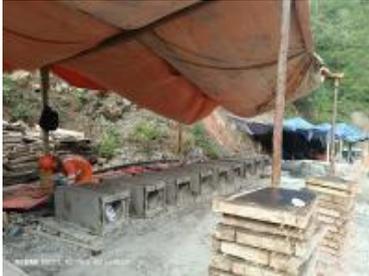
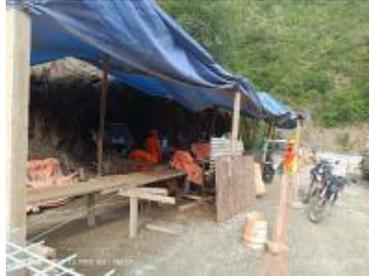
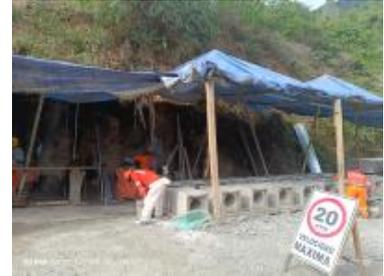
PROGRESIVA: KM6+260 (ACCESO PROVISIONAL AL TÚNEL)
TALLER TEMPORAL DE CARPINTERÍA METÁLICA Y DE MADERA.
VACIADO DE CONCRETO PARA CAJAS CAZ

SE APRECIA QUE AL DÍA SE EJECUTA 10 UNIDADES DE CAZ PREFABRICADOS.
MO: 1 ESPECIALISTA DE OBRAS DE ARTE, 1 INGENIERO ASISTENTE DE OBRAS DE ARTE, 1
CAPATAZ, 1 OPERADOR, 3 OPERARIOS, 2 OFICIALES.
EM: 1 AMOLADORA, 1 MIXER, 1 VIBRADORA PARA CONCRETO.

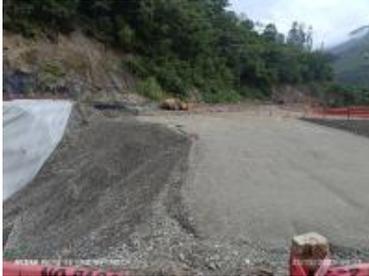
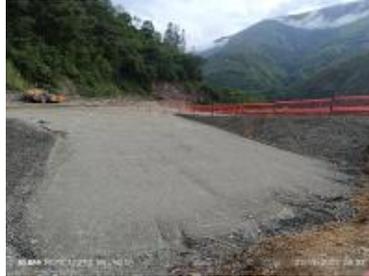
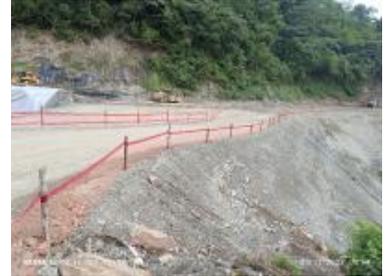
PROGRESIVA: KM6+200
CONFORMACIÓN DE RELLENO DE ALCANTARILLA MCA 5x5M.

A HORAS DE LA MAÑANA NO SE APRECIA ACTIVIDAD EN ESTE FRENTE.
FALTA RELLENAR 2 CAPAS DE 15 CM.

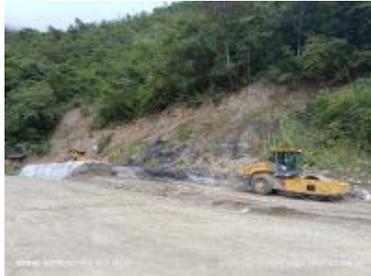
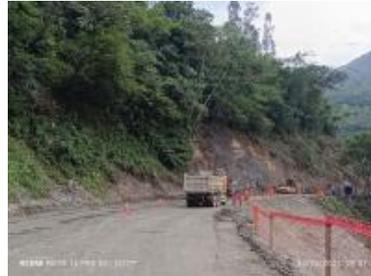
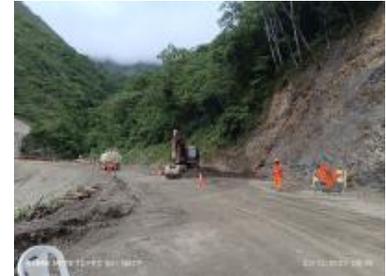
PROGRESIVA: KM6+080
CORTE, PERFILADO, ELIMINACIÓN, CONFORMACIÓN DEL ACCESO DE ENTRADA AL TÚNEL.

MO: 1 INGENIERO ASISTENTE DE OBRAS DE ARTE, 1 INGENIERO ASISTENTE DE CONTROL DE CALIDAD, 2 TÉCNICOS DE LABORATORIO, 1 CAPATAZ, 1 PERSONAL DE PISO, 5 OPERADORES.
EM: 1 EXCAVADORA SOBRE ORUGA, 1 RODILLO, 1 TRACTOR SOBRE ORUGA, 6 VOLQUETES, 1 ESTACIÓN TOTAL, 1 EQUIPO COMPLETO DE DENSIDAD DE CAMPO, HERRAMIENTAS MANUALES.

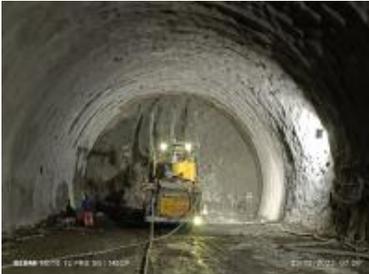
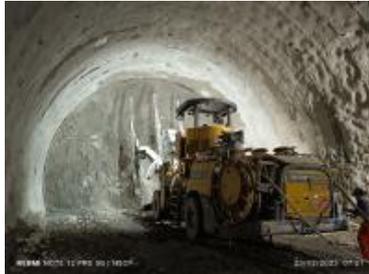
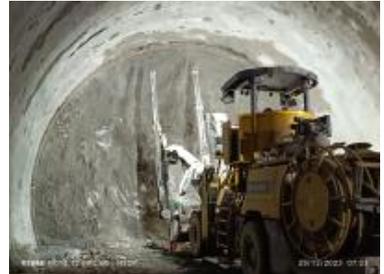
SE OBSERVA TRANSICIÓN DE ROCA TIPO V A ROCA TIPO IV.
 EXCAVACIÓN DE ROCA TIPO IV DE SALIDA HACIA BAHÍA DEL TÚNEL, ELIMINACIÓN DE ROCA TIPO IV, INSTALACIÓN DE PERNOS, CIMBRAS O CERCHAS PARA ROCA TIPO IV, LUEGO DE LA VERIFICACIÓN DE LAS ACTIVIDADES Y PREVIA LA AUTORIZACIÓN DE LA SUPERVISIÓN SE PROCEDE A REALIZAR EL LANZAMIENTO DE SHOTCRETE PARA REFUERZO DEL ÁREA EXCAVADA Y DE LA CIMBRA INSTALADA.
 MO: 1 ASISTENTE DE TOPOGRAFÍA Y 1 AUXILIAR DE LA SUPERVISIÓN, 1 PREVENCIÓNISTA (SSOMA), 1 CAPATAZ, 15 OPERADORES, 6 OPERARIOS, 4 OFICIALES, 1 TÉCNICO ELECTRICISTA, 1 MECÁNICO, 1 VIGÍA, 1 TOPOGRAFO, 1 AUXILIAR DE TOPOGRAFÍA, 1 AYUDANTE DE TOPOGRAFÍA.
 EM: 1 MARTILLO HIDRÁULICO (PICOTÓN), 1 JUMBO, 1 TELEHANDLER, 1 EQUIPO ROBOTIZADO PARA LANZAMIENTO DE SHOTCRETE, 4 MIXERES, HERRAMIENTAS MANUALES, 1 ESTACIÓN TOTAL ROBÓTICA, 1 EXCAVADORA SOBRE ORUGA, 2 CARGADORES FRONTALES, 3 VOLQUETES.

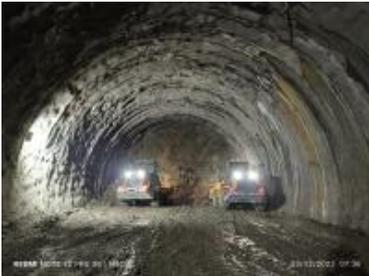
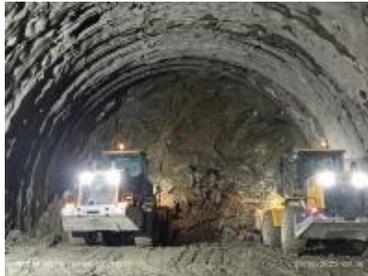
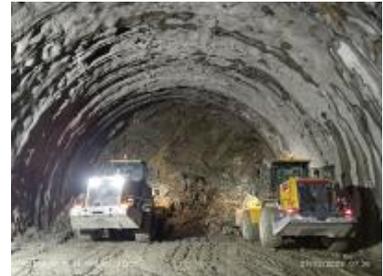
SE CONTINUA CON LA EJECUCIÓN DEL ADICIONAL N°10. SE APRECIA PROCESOS CONSTRUCTIVOS DE PERFORACIÓN, VOLADURA, EXCAVACIÓN DE ROCA TIPO IV EN BAHÍA HACIA PORTAL DE SALIDA DEL TÚNEL, ELIMINACIÓN DE ROCA TIPO IV, INSTALACIÓN DE PERNOS, CIMBRAS O CERCHAS PARA ROCA TIPO IV, LUEGO DE LA VERIFICACIÓN DE LAS ACTIVIDADES Y PREVIA LA AUTORIZACIÓN DE LA SUPERVISIÓN SE PROCEDE A REALIZAR EL LANZAMIENTO DE SHOTCRETE PARA REFUERZO DEL ÁREA EXCAVADA Y DE LA CIMBRA INSTALADA; ACTIVIDADES QUE SE VIENEN REALIZANDO EN LOS TURNOS DIURNO Y NOCTURNO.
 MO: 1 ASISTENTE DE TOPOGRAFÍA Y 1 AUXILIAR DE LA SUPERVISIÓN, 1 PREVENCIÓNISTA (SSOMA), 1 CAPATAZ, 17 OPERADORES, 6 OPERARIOS, 4 OFICIALES, 1 TÉCNICO ELECTRICISTA, 1 MECÁNICO, 1 VIGÍA, 1 TOPOGRAFO, 1 AUXILIAR DE TOPOGRAFÍA, 1 AYUDANTE DE TOPOGRAFÍA.
 EM: 1 MARTILLO HIDRÁULICO (PICOTÓN), 1 JUMBO, 1 TELEHANDLER, 1 EQUIPO ROBOTIZADO PARA LANZAMIENTO DE SHOTCRETE, 4 MIXERES, HERRAMIENTAS MANUALES, 1 ESTACIÓN TOTAL ROBÓTICA, 1 EXCAVADORA SOBRE ORUGA, 2 CARGADORES FRONTALES, 5 VOLQUETES.

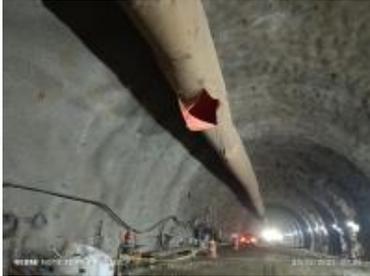
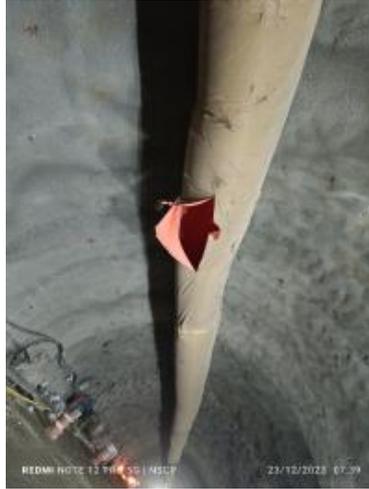
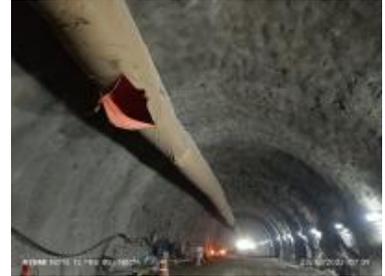
PROGRESIVA 7+635
MANGA DE VENTILACIÓN DETERIORADA.

SE OBSERVA EL CONDUCTO DE VENTILACIÓN DETERIORADA, QUE SE RECOMENDARÍA HACER SU MANTENIMIENTO RESPECTIVO.

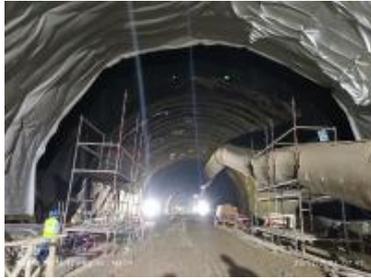
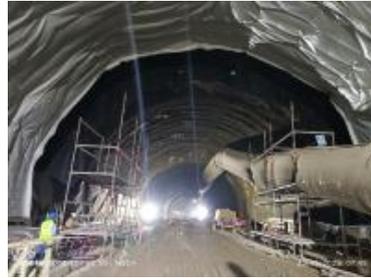
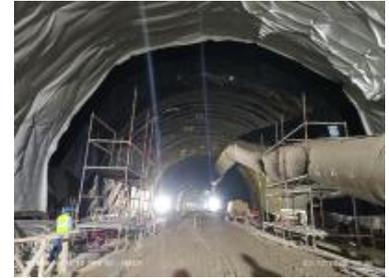
PROGRESIVA: KM7+211
NIVELACIÓN, MONTAJE DEL ANDAMIO MÓVIL PARA LA IMPERMEABILIZACIÓN.

MO: 1 INGENIERO ASISTENTE DE OBRAS DE ARTE, 1 PREVENICIONISTAS (SSOMA) CONTRATISTA, 1 TOPOGRAFO, 2 AUXILIARES DE TOPOGRAFIA, 2 CAPATAZ, 4 OPERARIOS, 4 OFICIALES, 2 PEONES.
EM: 1 TELEHANDER, 1 ANDAMIO MOVIL, 2 SOLDADORAS LAMINA PVC, 1 ESTACION TOTAL, PRIMAS, HERRAMIENTAS MANUALES.

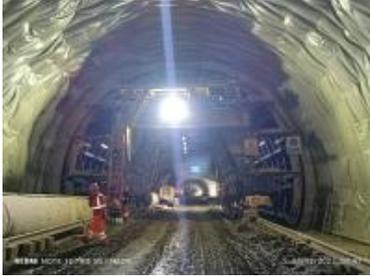
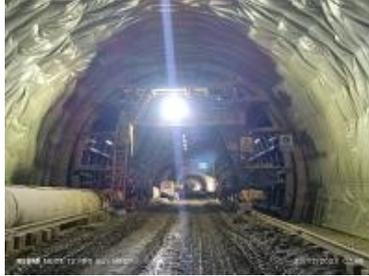
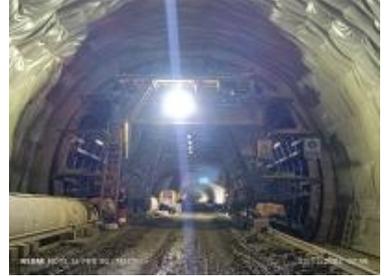
PROGRESIVA: KM7+179
MANTENIMIENTO DE ENCOFRADO METÁLICO Y CARRO ENCOFRADOR.

MO: 1 INGENIERO ASISTENTE DE OBRAS DE ARTE, 1 PREVENCIÓNISTA (SSOMA), 1 CAPATAZ, 3 OPERARIOS, 1 MECÁNICO.
EM: HERRAMIENTAS MANUALES.

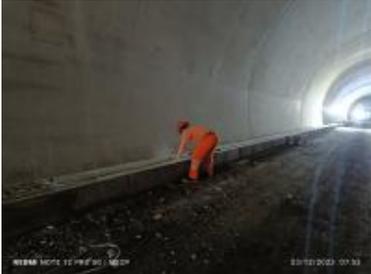
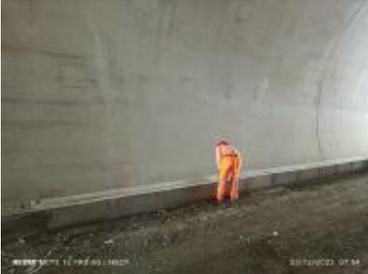
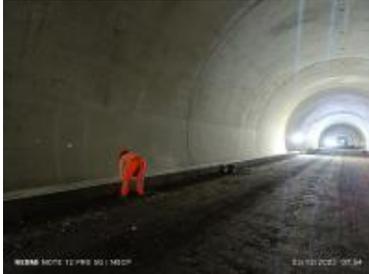
PROGRESIVA: KM6+830
ACABADOS DE CAZ INSTALADOS

MO: 1 OPERARIO, 2 PEONES.
EM: 1 PULIDORA, HERRAMIENTAS MANUALES.

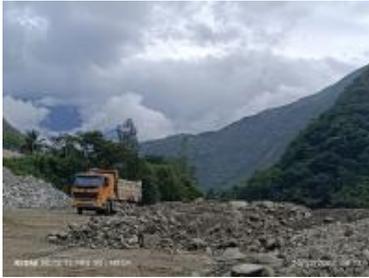
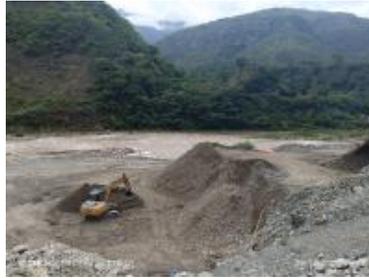
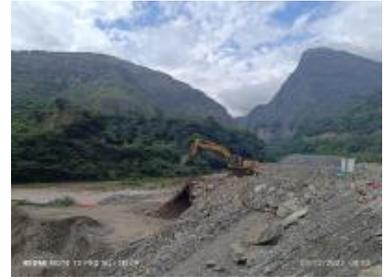
PROGRESIVA: KM 4+980
ELIMINACIÓN DE MATERIAL EXCAVADO PROVENIENTE DE LOS TRABAJOS EN TÚNEL.
ZARANDEO PARA MATERIAL DE RELLENO.
TRANSPORTE DE MATERIAL DE RELLENO PARA LA CONFORAMCIÓN DEL ACCESO DE ENTRADA AL TÚNEL.
TRANSPORTE DE AGREGADO FINO (CHANCADO) ACOPIADO, HACIA LA PLANTA DE CONCRETO.

MO: 1 PREVENCIÓNISTA (SSOMA), 1 CAPATAZ, 13 OPERADORES, 1 PERSONAL DE PISO, 1 VIGÍA O CONTROLADOR.
EM: 2 EXCAVADORAS SOBRE ORUGA, 9 VOLQUETES, 2 CARGADOR FRONTAL.

- Se recomienda prevenir la seguridad en el DME KM4+980 teniendo en cuenta las constantes precipitaciones pluviales (lluvias de moderada a alta intensidad) y demás actividades al interior y exterior del Túnel.

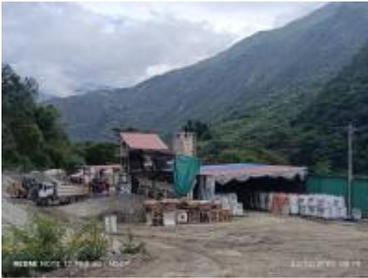
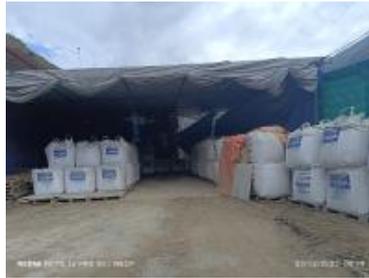
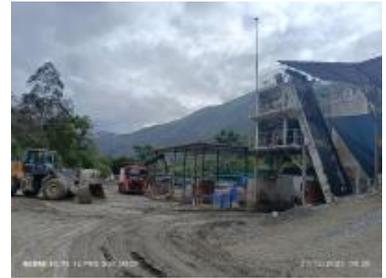
PLANTA DE CONCRETO: PRODUCCIÓN DE CONCRETO, PRODUCCIÓN DE SHOTCRETE PARA EL TÚNEL

SE APRECIA QUE, LOS COLABORADORES QUE ESTAN DIRECTAMENTE EN CONTACTO CON LOS INSUMOS PARA LA MEZCLA DE CONCRETO Y SHOTCRETE, SIN RESPIRADORES (FULL FACE).

SE APRECIA ABASTECIMIENTO DE CEMENTO.

EM: 1 CARGADOR FRONTAL, 4 MIXER, 1 PLANTA DE CONCRETO, 1 EQUIPO COMPLETO DE CONO DE ABRAMS PARA MEDIR EL SLUMP, HERRAMIENTAS MANUALES.

- Se recomienda al contratista continuar con la programación de las actividades en cumplimiento al cronograma actual aprobado. Se recomienda constante mantenimiento de sus equipos y maquinarias; por otra parte, recomienda al contratista hacer entrega de EPPs a los colaboradores en obra.
