BITACORA ELECTRÓNICA DE OBRA

Confirma Bitacora:	Nro Informe:	Fecha Informe:	Nombre De La Obra:	Personal Encargado:
Si	159-2023-MTC/20.9-Igm	23-12-2023	HUANUCO - LA UNION - HUALLANCA, TR 3	LUZMILA GUERRA MOTTA

OBRA: MEJORAMIENTO, CONSERVACIÓN POR NIVELES DE SERVICIO Y OPERACIÓN DEL CORREDOR VIAL: HUÁNUCO – LA UNIÓN – HUALLANCA DV. ANTAMINA / EMP. PE-3N (TINGO CHICO) – NUEVAS FLORES – LLATA – ANTAMINA, TRAMO III DEL KM. 102+819 AL KM. 150+421

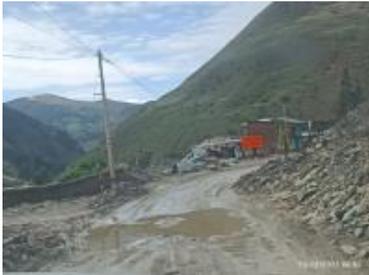
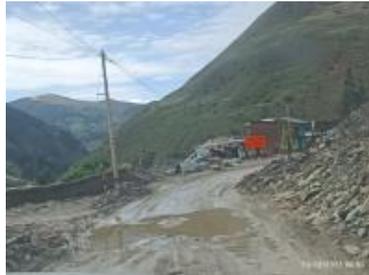
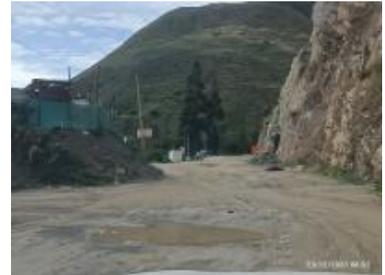
Progresiva: km 102+819 al km 131+000 aproximadamente
100 OBRAS PRELIMINARES
103.A Mantenimiento de Transito Temporal y Seguridad Vial

Entre el km 102+819 al km 131+000 aproximadamente, se verifica:

- En algunos sectores en los que se presentaron deslizamientos y/o derrumbes no se cuenta con señalización.
- En diferentes sectores no pavimentados la plataforma de rodadura se presentan: depresiones, erosiones, baches, empozamientos de agua, falta de cunetas provisionales en zonas de corte, pérdida parcial de plataforma, insuficiente señalización de obra, entre otros.
- En diferentes sectores pavimentados la plataforma de rodadura presenta: derrumbes, cunetas colmatadas, residuos de material pétreo que en muchos casos cubren la plataforma de la vía, insuficiente señalización de obra, entre otros.

Hecho que podría poner en riesgo la adecuada transitabilidad vehicular en la carretera en construcción.

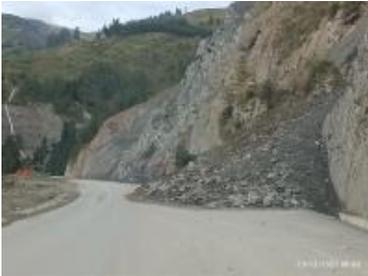
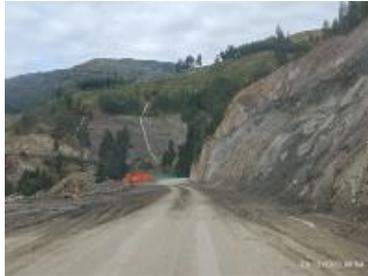
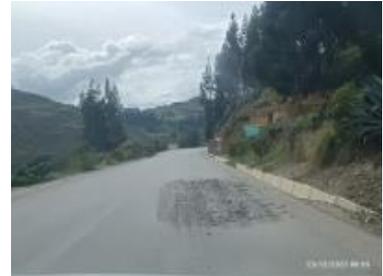
material en la vía sectores pavimentados
zona de derrumbe sin señales

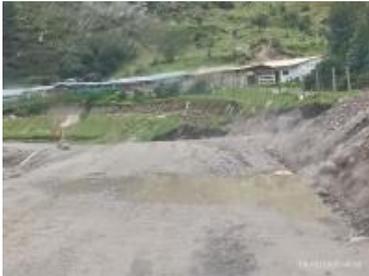
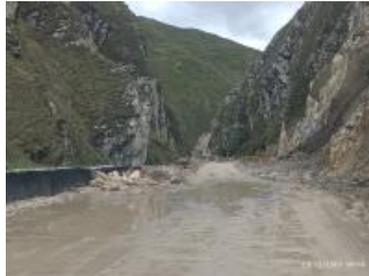
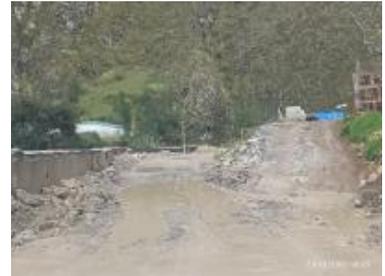
Progresiva: km 131+000 al km 150+421 aproximadamente
100 OBRAS PRELIMINARES
103.A Mantenimiento de Transito Temporal y Seguridad Vial

Entre el km 131+000 al km 150+421 aproximadamente, se verifica:

- En algunos sectores en los que se presentaron deslizamientos y/o derrumbes no se cuenta con señalización.
- En diferentes sectores no pavimentados la plataforma de rodadura se presentan: depresiones, erosiones, baches, empozamientos de agua, falta de cunetas provisionales en zonas de corte, insuficiente señalización de obra, entre otros.
- En diferentes sectores pavimentados la plataforma de rodadura presenta: derrumbes, cunetas colmatadas, residuos de material pétreo que en muchos casos cubren la plataforma de la vía, insuficiente señalización de obra, entre otros.

Hechos que pondrían en evidencia el escaso mantenimiento rutinario que estaría realizando el Contratista en atención a sus obligaciones contractuales.
