BITACORA ELECTRÓNICA DE OBRA

INFORME Y/O REPORTE N°162_CONTRATO N°68-2023-MNT. TÚNEL MACHUPICCHU/NSCP.2023.

Obra: "MEJORAMIENTO DE LA CARRETERA SANTA MARÍA - SANTA TERESA - PUENTE HIDROELÉCTRICA MACHUPICCHU, ITEM B.- CONSTRUCCIÓN DE TÚNEL Y ACCESOS".

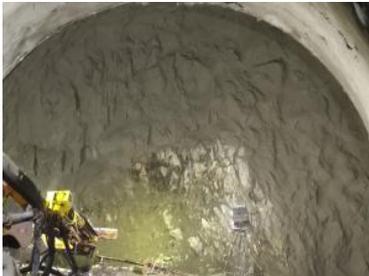
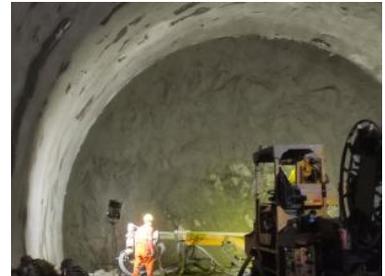
TRAMO: SALIDA-BAHÍA, PK7+790-PK7+789 (FRENTE PK 7+789), ROCA TIPO IV
EXCAVACIÓN DE ROCA TIPO IV.
ELIMINACIÓN DE ROCA TIPO IV.
LANZAMIENTO DE SHOTCRETE PREVENTIVO PARA REFUERZO DEL ÁREA EXCAVADA.
PERFILADO ROCA TIPO IV.
INSTALACIÓN DE CIMBRAS O CERCHAS, PERNOS PARA ROCA TIPO IV. (* LAS FOTOGRAFÍAS SIGUIENTES HACEN REFERENCIA A ESTA ACTIVIDAD).
LANZAMIENTO DE SHOTCRETE PARA REFUERZO DEL ÁREA EXCAVADA Y DE LA CIMBRA O CERCHA.

EXCAVACIÓN DE ROCA TIPO IV DE SALIDA HACIA BAHÍA DEL TÚNEL, ELIMINACIÓN DE ROCA TIPO IV, INSTALACIÓN DE PERNOS, CIMBRAS O CERCHAS PARA ROCA TIPO IV, LUEGO DE LA VERIFICACIÓN DE LAS ACTIVIDADES Y PREVIA LA AUTORIZACIÓN DE LA SUPERVISIÓN SE PROCEDE A REALIZAR EL LANZAMIENTO DE SHOTCRETE PARA REFUERZO DEL ÁREA EXCAVADA Y DE LA CIMBRA INSTALADA.
MO: 1 ASISTENTE DE TOPOGRAFÍA Y 1 AUXILIAR DE LA SUPERVISIÓN, 1 PREVENCIÓNISTA (SSOMA), 1 CAPATAZ, 15 OPERADORES, 6 OPERARIOS, 4 OFICIALES, 1 TÉCNICO ELECTRICISTA, 1 MECÁNICO, 1 VIGÍA, 1 TOPOGRAFO, 1 AUXILIAR DE TOPOGRAFÍA, 1 AYUDANTE DE TOPOGRAFÍA.
EM: 1 MARTILLO HIDRÁULICO (PICOTÓN), 1 JUMBO, 1 TELEHANDLER, 1 EQUIPO ROBOTIZADO PARA LANZAMIENTO DE SHOTCRETE, 4 MIXERES, HERRAMIENTAS MANUALES, 1 ESTACIÓN TOTAL ROBÓTICA, 1 EXCAVADORA SOBRE ORUGA, 2 CARGADORES FRONTALES, 3 VOLQUETES.

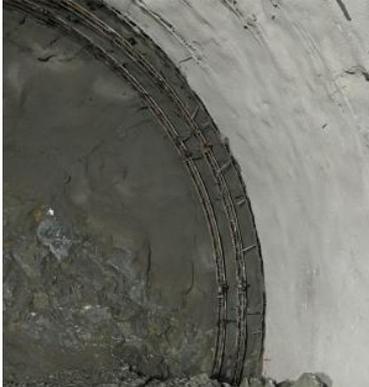
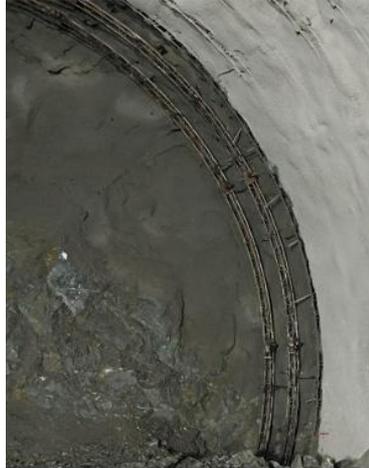
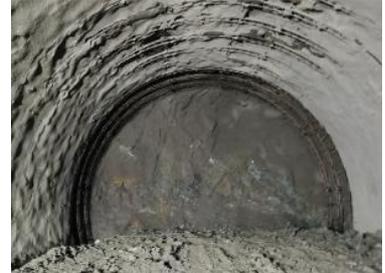
TRAMO: BAHÍA -SALIDA, PK7+734-PK7+737 (FRENTE PK7+737), ROCA TIPO IV PERFORACIÓN EN ROCA TIPO IV.
DISPOSICIÓN O CARGUÍO DE EXPLOSIVOS.
EXCAVACIÓN DE ROCA TIPO IV EN BAHÍA HACIA PORTAL DE SALIDA.
ELIMINACIÓN DE ROCA TIPO IV.
LANZAMIENTO DE SHOTCRETE PREVENTIVO PARA REFUERZO DEL ÁREA EXCAVADA.
PERFILADO ROCA TIPO IV.
INSTALACIÓN DE CIMBRAS O CERCHAS, PERNOS PARA ROCA TIPO IV.(* LAS FOTOGRAFÍAS SIGUIENTES HACEN REFERENCIA A ESTA ACTIVIDAD).
LANZAMIENTO DE SHOTCRETE PARA REFUERZO DEL ÁREA EXCAVADA Y DE LA CIMBRA O CERCHA.

SE CONTINUA CON LA EJECUCIÓN DEL ADICIONAL N°10. SE APRECIA PROCESOS CONSTRUCTIVOS DE PERFORACIÓN, VOLADURA, EXCAVACIÓN DE ROCA TIPO IV EN BAHÍA HACIA PORTAL DE SALIDA DEL TÚNEL, ELIMINACIÓN DE ROCA TIPO IV, INSTALACIÓN DE PERNOS, CIMBRAS O CERCHAS PARA ROCA TIPO IV, LUEGO DE LA VERIFICACIÓN DE LAS ACTIVIDADES Y PREVIA LA AUTORIZACIÓN DE LA SUPERVISIÓN SE PROCEDE A REALIZAR EL LANZAMIENTO DE SHOTCRETE PARA REFUERZO DEL ÁREA EXCAVADA Y DE LA CIMBRA INSTALADA; ACTIVIDADES QUE SE VIENEN REALIZANDO EN LOS TURNOS DIURNO Y NOCTURNO.
MO: 1 ASISTENTE DE TOPOGRAFÍA Y 1 AUXILIAR DE LA SUPERVISIÓN, 1 PREVENCIÓNISTA (SSOMA), 1 CAPATAZ, 17 OPERADORES, 6 OPERARIOS, 4 OFICIALES, 1 TÉCNICO ELECTRICISTA, 1 MECÁNICO, 1 VIGÍA, 1 TOPOGRAFO, 1 AUXILIAR DE TOPOGRAFÍA, 1 AYUDANTE DE TOPOGRAFÍA.
EM: 1 MARTILLO HIDRÁULICO (PICOTÓN), 1 JUMBO, 1 TELEHANDLER, 1 EQUIPO ROBOTIZADO PARA LANZAMIENTO DE SHOTCRETE, 4 MIXERES, HERRAMIENTAS MANUALES, 1 ESTACIÓN TOTAL ROBÓTICA, 1 EXCAVADORA SOBRE ORUGA, 2 CARGADORES FRONTALES, 5 VOLQUETES.

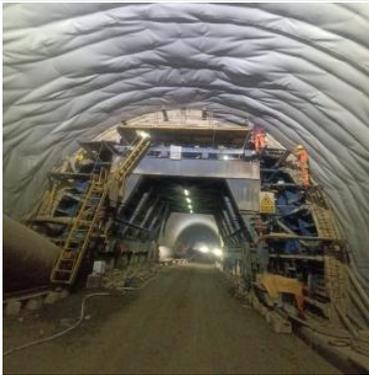
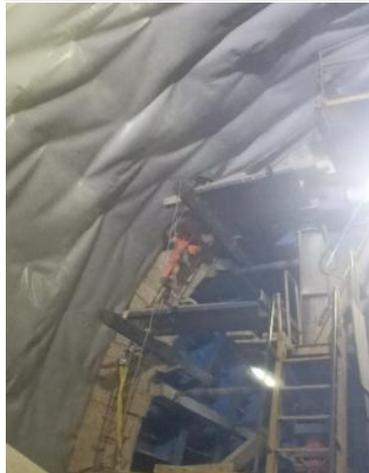
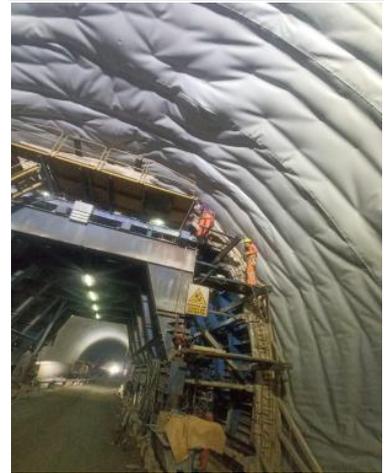
PROGRESIVA: KM7+203@7+214.70 (MÓDULO N°83)
VACIADO DE CONCRETO F'C=300KG/CM PARA REVESTIMIENTO DEL TÚNEL.

VACIADO DE CONCRETO REVESTIMIENTO F'C=300KG/CM3 DEL TÚNEL (SECCIÓN DEL ENCOFRADO DEL ANDAMIO DESLIZANTE DE 12M - CARRITO ENCOFRADOR).
MO: 1 INGENIERO ESPECIALISTA DE OBRAS DE ARTE, 1 INGENIERO ASISTENTE DE OBRAS DE ARTE, 1 PREVENCIONISTA, 1 CAPATAZ, 5 OPERADORES, 1 OPERARIO, 1 OFICIAL, 1 TÉCNICO DE CONTROL DE CALIDAD.
EM: 1 TELEHANDLER, 1 BOMBA PARA CONCRETO, 1 ENCOFRADO METÁLICO Y CARRO Y TRANSPORTADOR (12 M), 2 VIBRADORES PARA CONCRETO, 4 VIBRADORES INCORPORADOS EN EL ENCOFRADO METÁLICO, 2 AMOLADORAS, 2 TALADROS, HERRAMIENTAS MANUALES, 4 MIXER.
