ESTUDIO DE SUELOS, PAVIMENTOS, CANTERAS Y FUENTES DE AGUA .....	5
1. ESTUDIOS DE SUELOS.....	8
1.1. Objetivo.....	8
1.1.1 Objetivos Generales .....	8
1.1.2 Objetivos Específicos.....	8
1.2. Normatividad.....	8
1.3. Metodología .....	9
1.4. Condición Actual de la Superficie de Rodadura.....	10
1.5. Trabajo en Campo .....	22
1.5.1.Ejecución de Calicatas .....	22
1.6. Trabajo de Gabinete .....	24
1.6.1.Ejecución de Laboratorio .....	24
1.6.2.Resultados Obtenidos.....	25
1.6.3.Análisis de los Resultados Obtenidos .....	28
1.7. Determinación de Espesor de Mejoramiento de Suelos.....	43
1.8. Remoción de Materiales de Desmonte.....	46
1.9. Conclusiones y Recomendaciones .....	47
2. DISEÑO DE PAVIMENTOS.....	51

## ESTUDIOS DE SUELOS Y PAVIMENTOS

En sentido, se plantea la elaboración del Estudio de Preinversión a Nivel de Perfil de la Av. Santa Rosa (Ruta PE-20 I), Tramo: Emp. Av. Argentina – Av. Santa Rosa – Emp. Av. Costanera – Callao (Ruta PE-20 I), el mismo que fue adjudicado a JNR Consultores S.A.

Por lo tanto, el presente documento corresponde al Estudio de Suelos, Pavimentos, Canteras y Fuentes de Agua del proyecto mencionado. Para la elaboración del presente Informe, se han efect

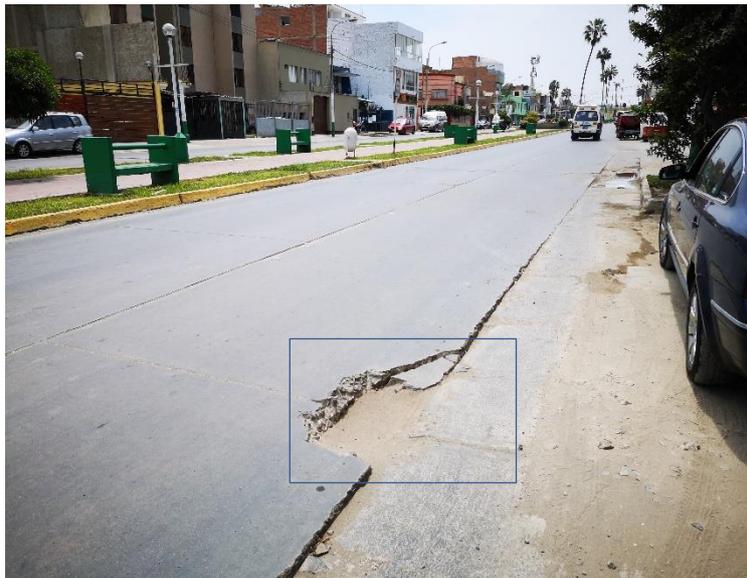
Se puede apreciar la falla grieta de borde de severidad alta, así mismo se puede apreciar desnivel carril berma.

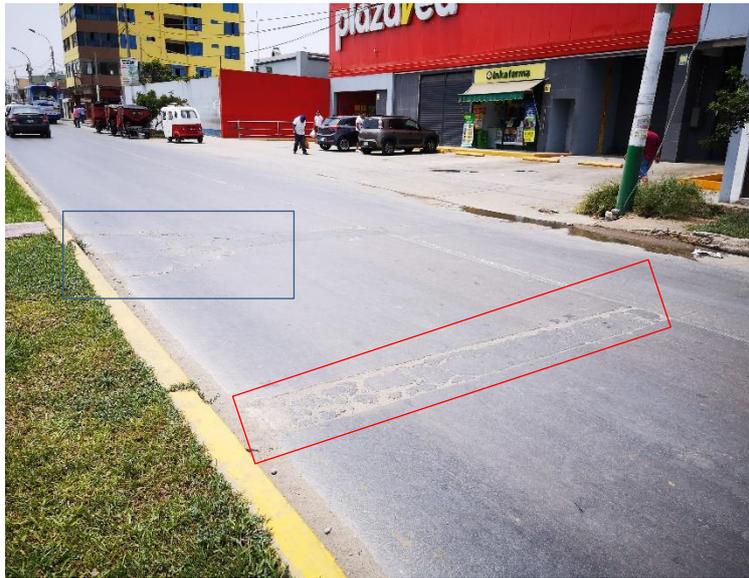
Se puede apreciar la falla parqueo de severidad alta y falla de esquina de severidad alta.

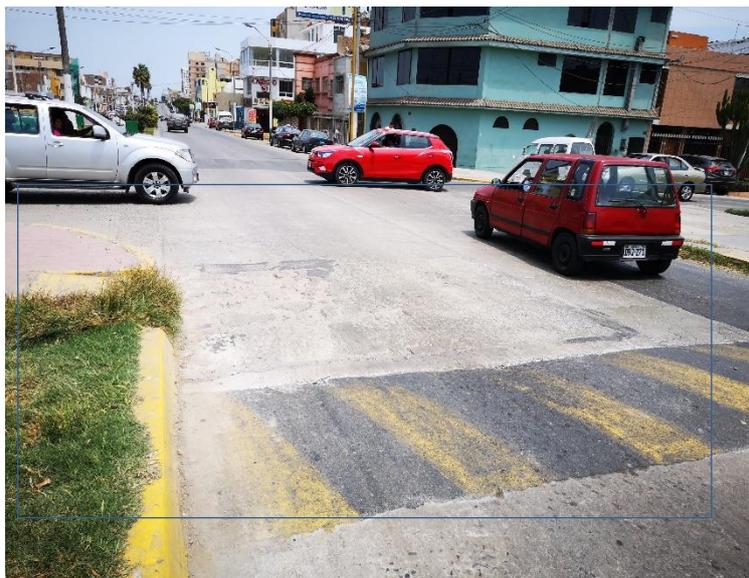
Se puede apreciar la falla pulimiento de agregados de severidad alta.

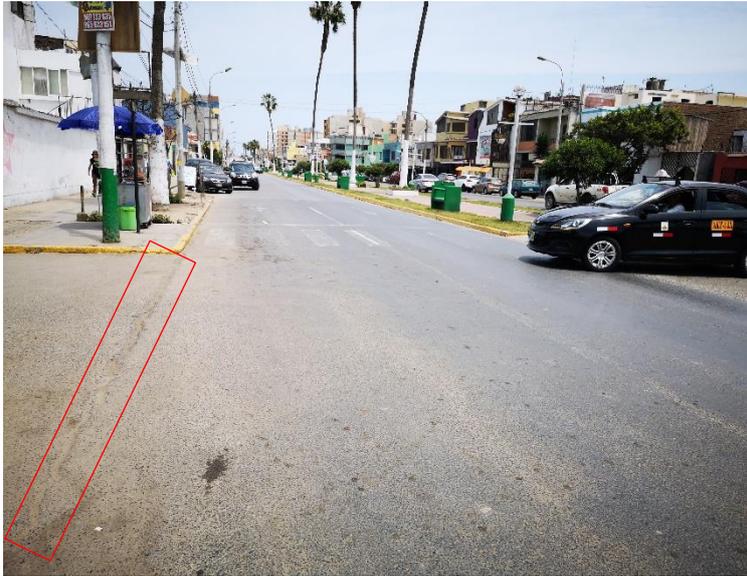
Se puede apreciar fisuras longitudinales de severidad alta y pulimiento de agregados de severidad media.

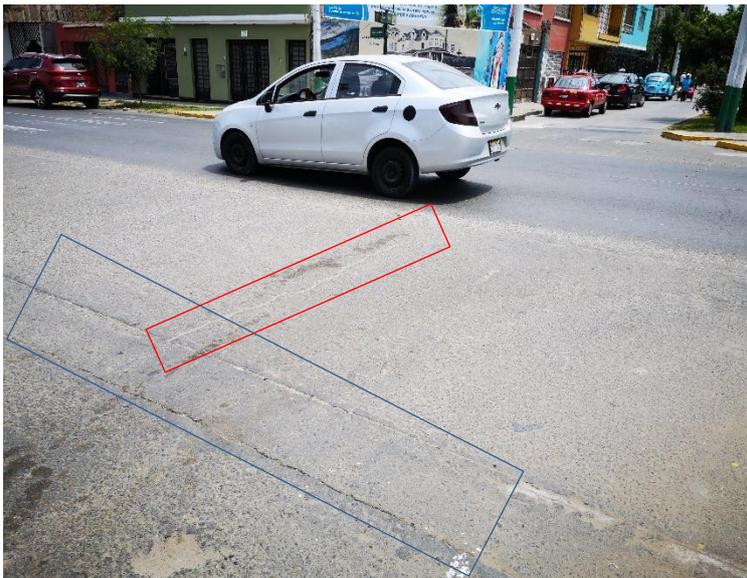
Se puede apreciar fisuras longitudinales de severidad alta, parcheo de severidad media y pulimiento de agregados de severidad media.

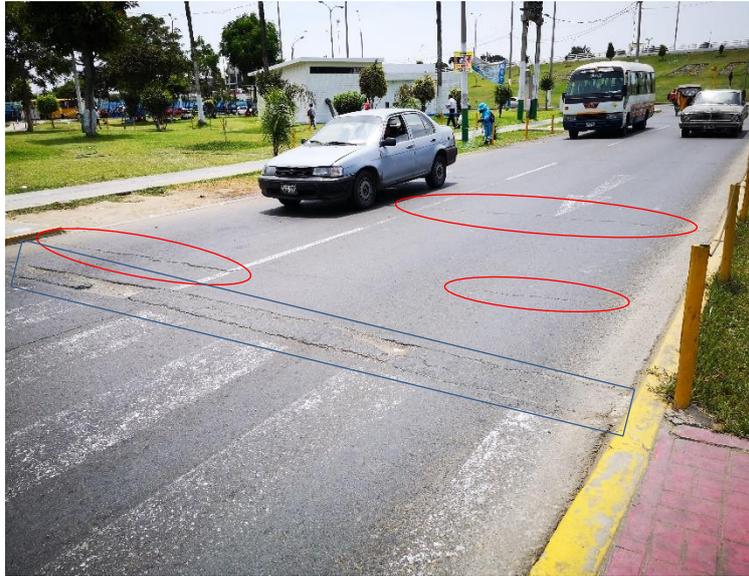
Se puede apreciar parche en pésimo estado de severidad alta, grietas longitudinales de severidad alta y pulimiento de agregados de severidad media.

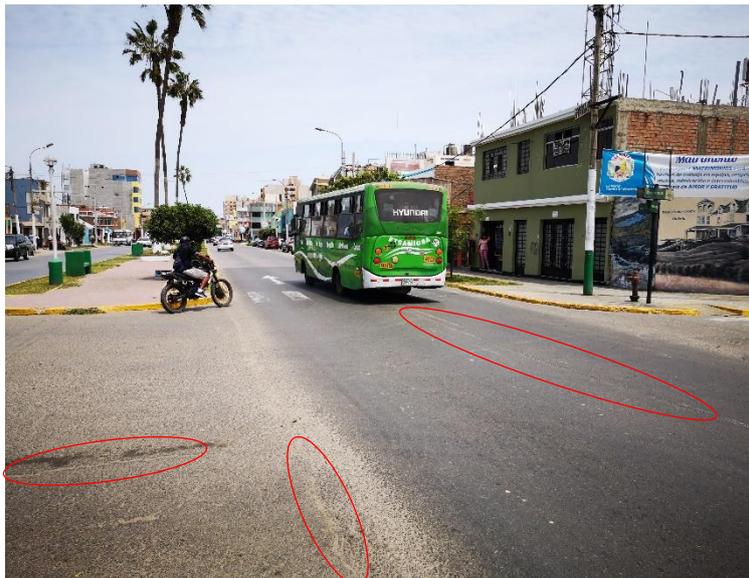
Se puede apreciar fisuras longitudinales de severidad media y pulimiento de agregados de severidad media

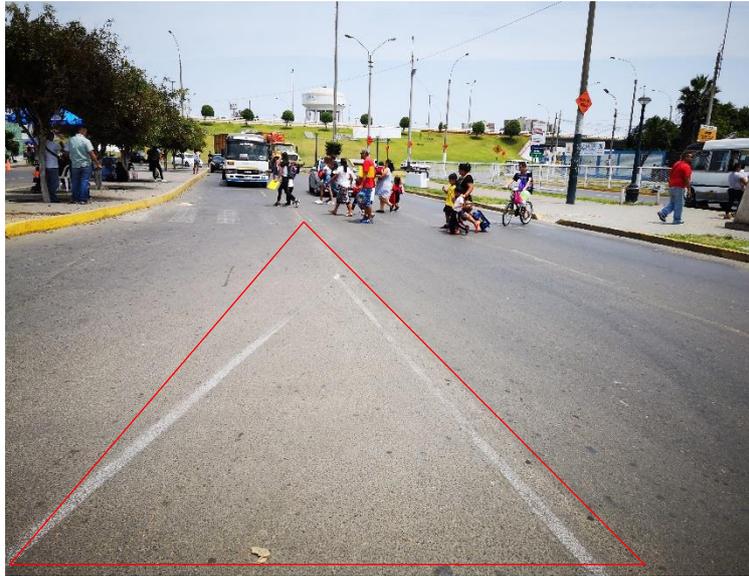
Se puede apreciar desprendimiento de agregados de severidad baja.

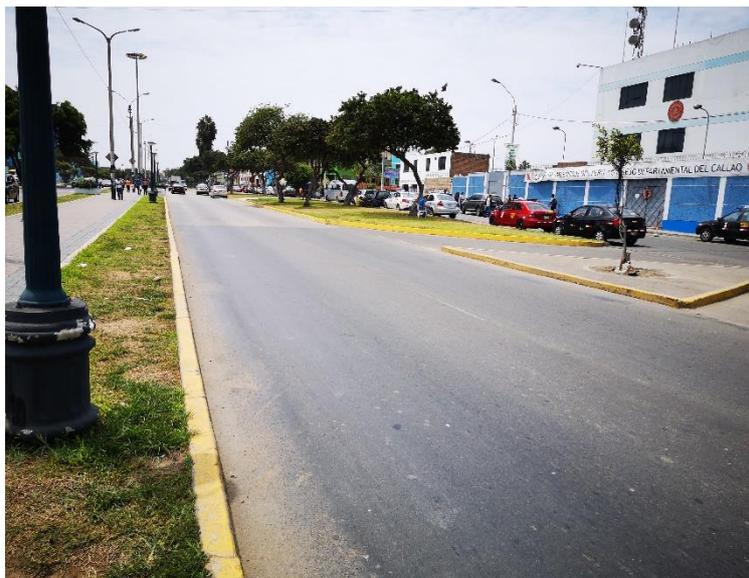
Se puede apreciar la vía en buen estado, así como el cambio de superficie de rodadura de flexible a rígido.

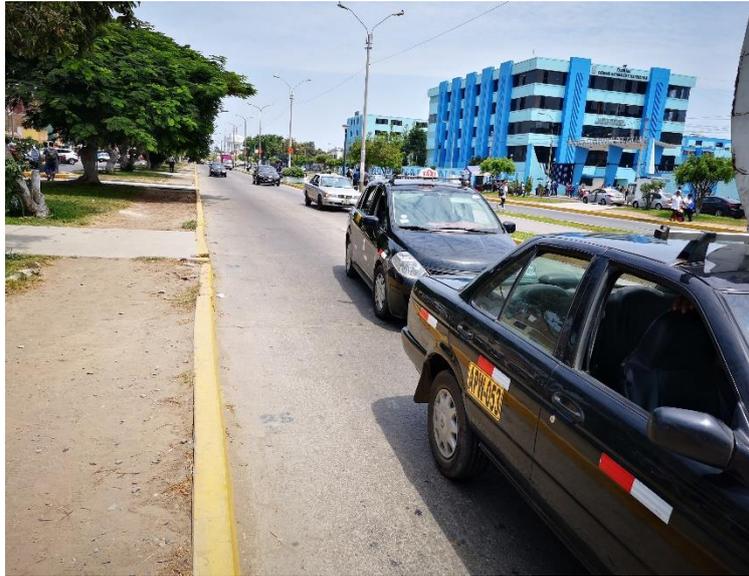
Se puede apreciar pulimiento de agregados de severidad media.

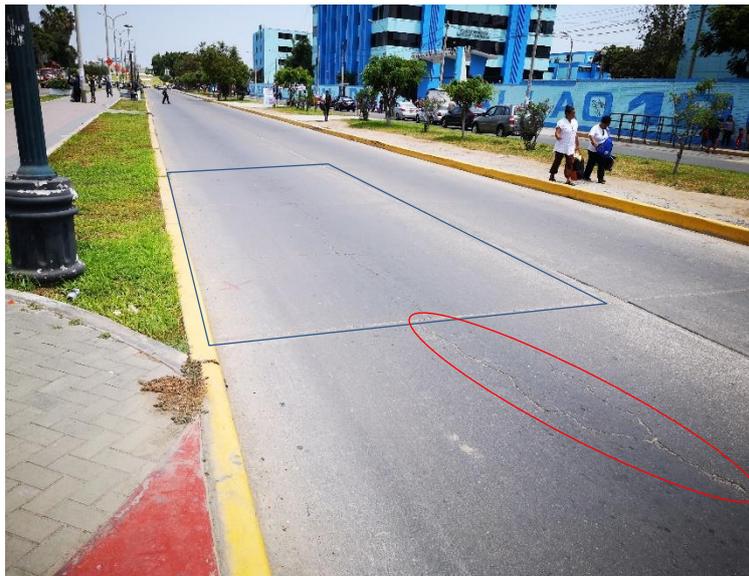
Se puede apreciar fisura longitudinal de severidad alta, losa dividida de severidad baja y pulimiento de agregados de severidad baja.

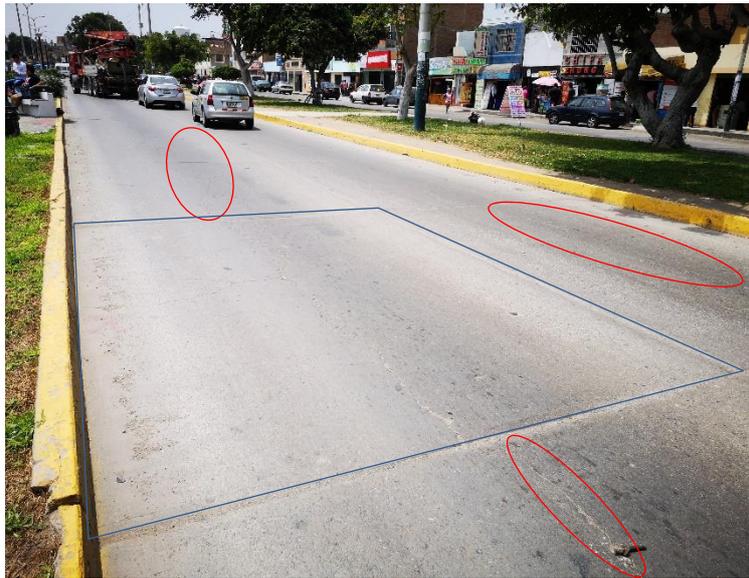
Se puede apreciar losa dividida de severidad baja, grieta lineal de severidad media y pulimiento de agregados de severidad media.

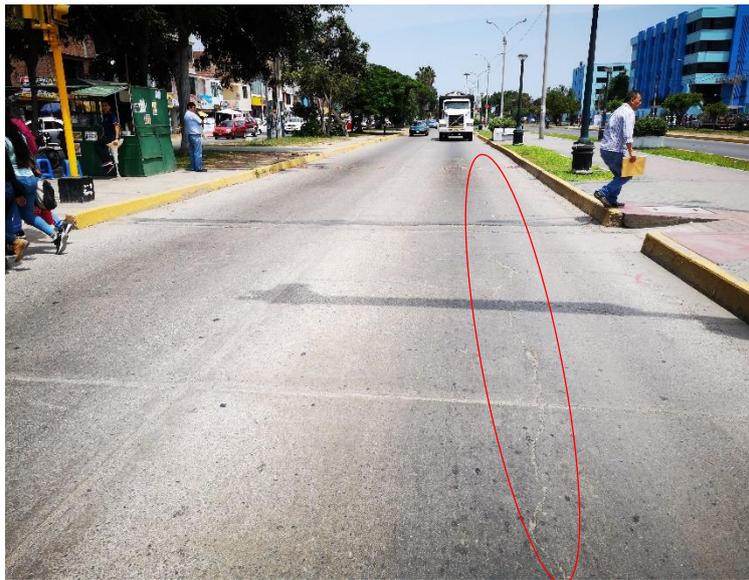
Se puede apreciar grieta lineal de severidad alta y pulimiento de agregados de severidad media.

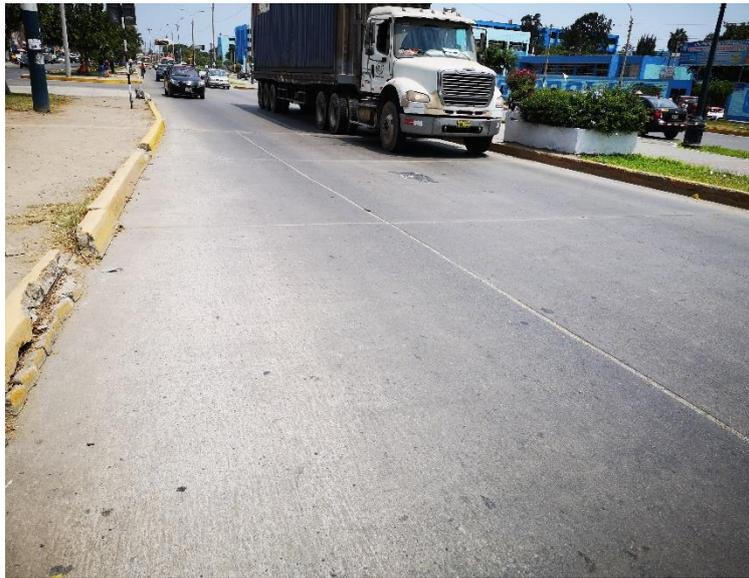
Se puede apreciar pulimiento de agregados de severidad baja.

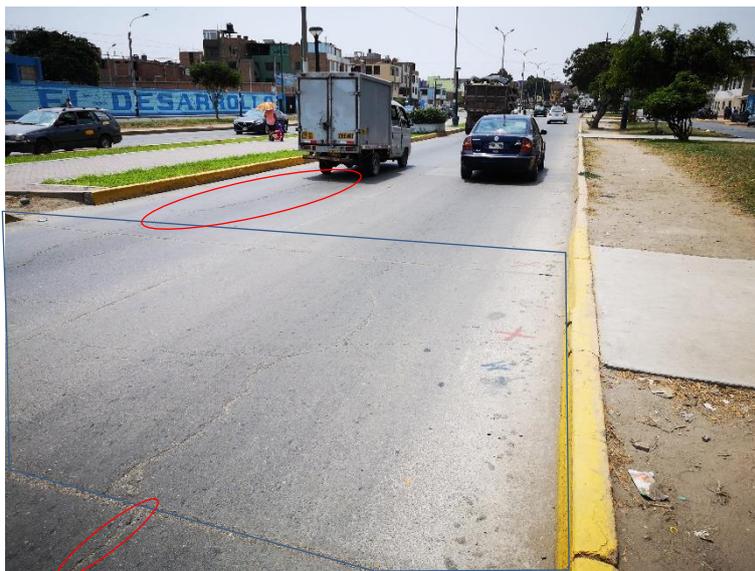
Se puede apreciar losa dividida de severidad media y grietas longitudinales de severidad alta.

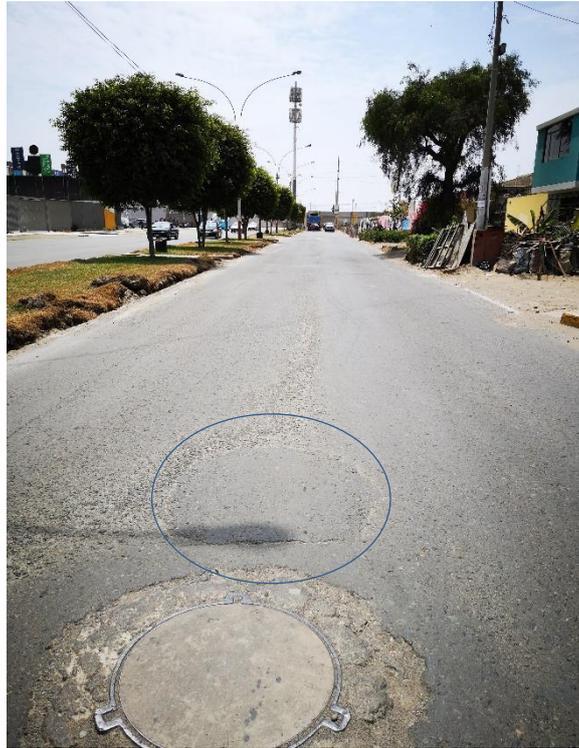
Se puede apreciar pulimiento de agregados de severidad alta y parches de severidad baja

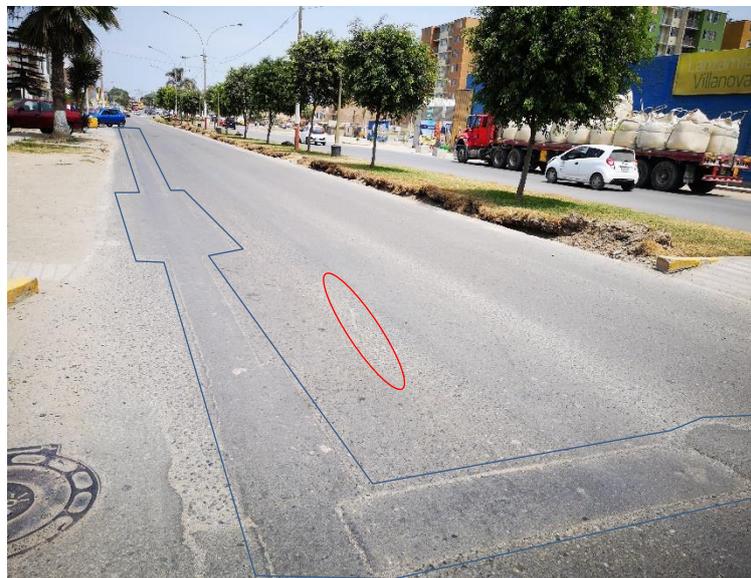
Se puede apreciar fisura longitudinal de severidad baja, pulimiento de agregados de severidad media y parcheo de severidad media

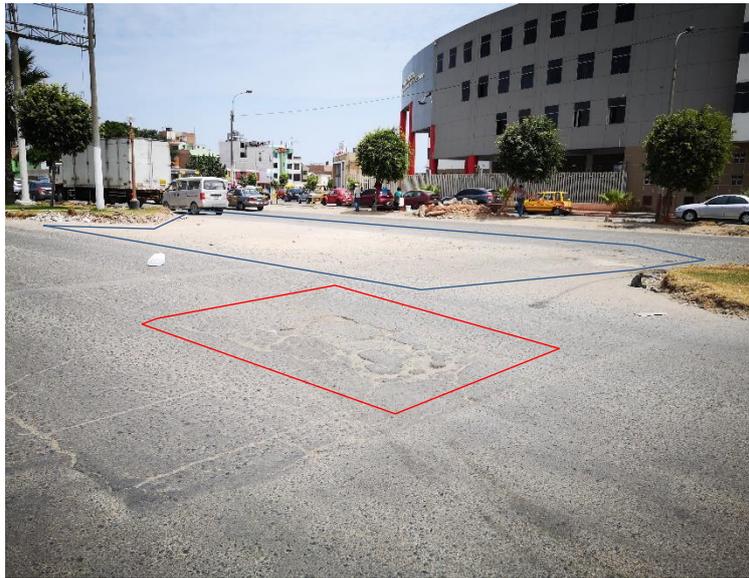
Se puede apreciar huecos de severidad alta, pulimiento de agregados de severidad alta y piel de cocodrilo de severidad alta

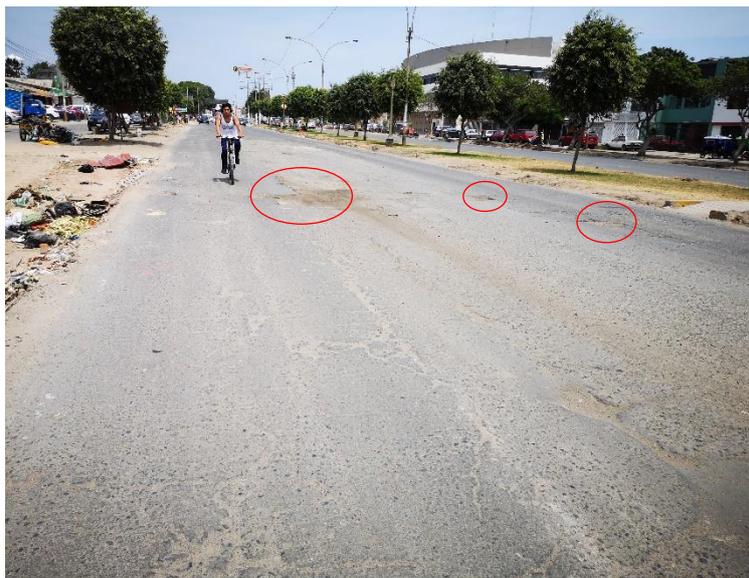
Se puede apreciar huecos de severidad alta, pulimiento de agregados de severidad alta y piel de cocodrilo de severidad alta.

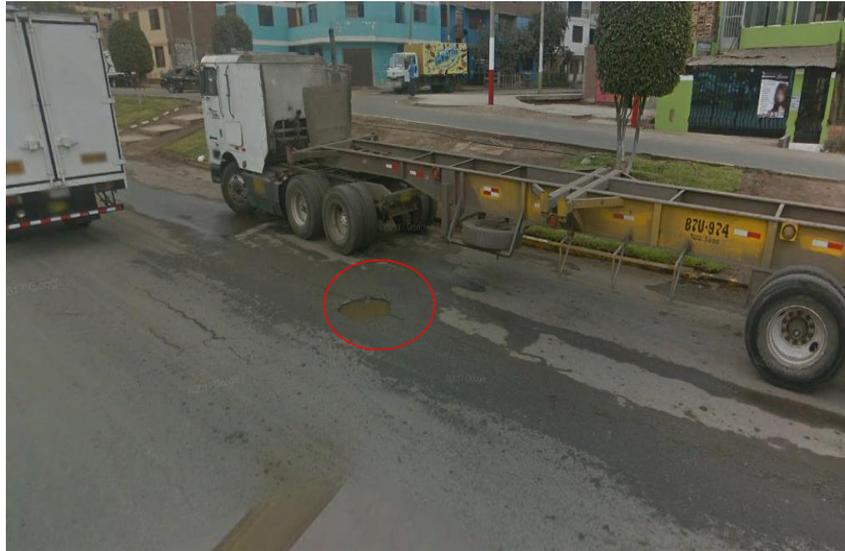
Se puede apreciar huecos de severidad media en la vía.

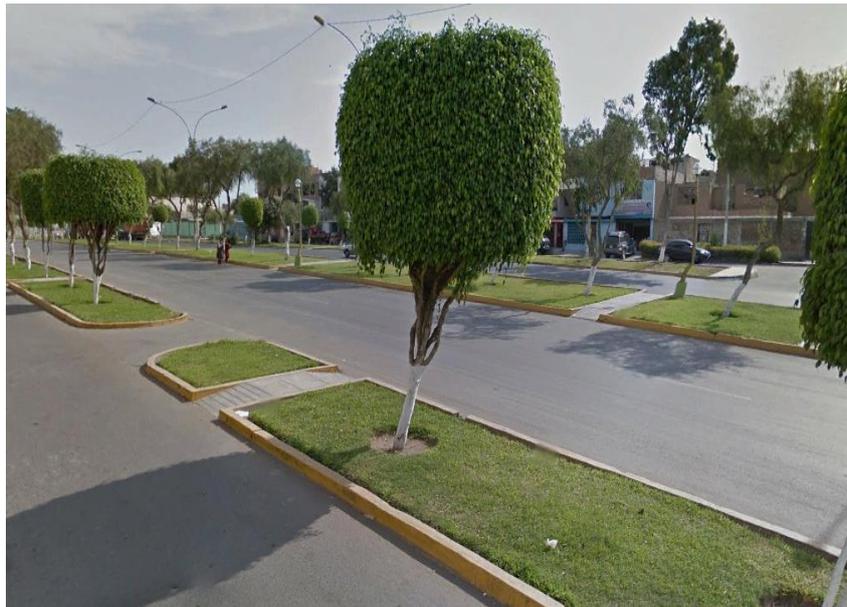
Se puede apreciar la vía en regular estado

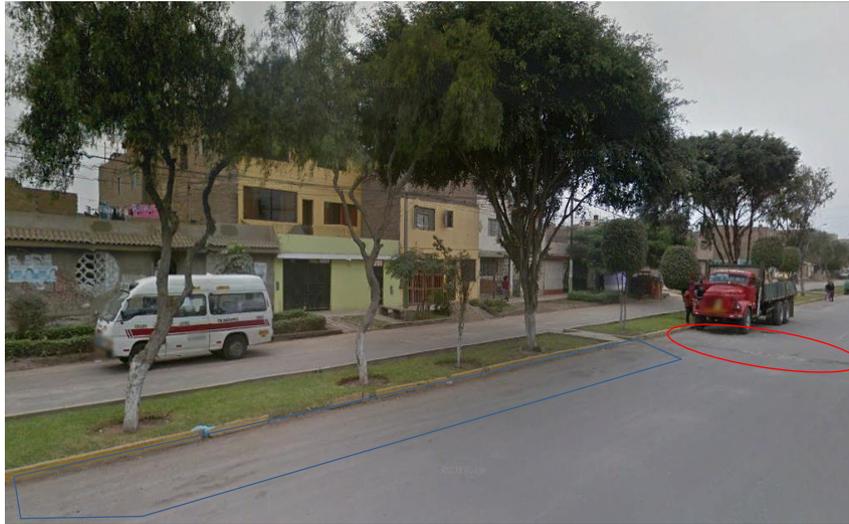
Se puede apreciar desprendimiento de agregados de severidad baja y fisuras transversales de severidad alta.

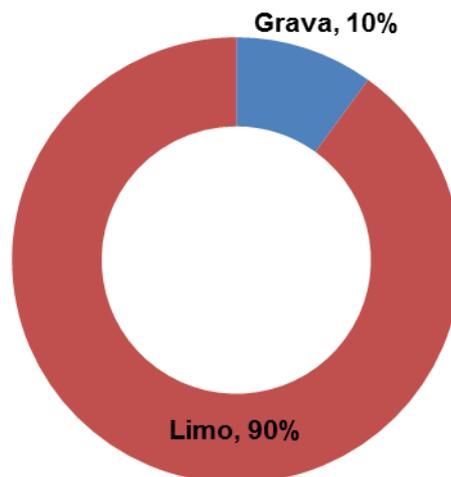
La estratigrafía identificada a lo largo de todo el tramo de la vía, muestra que el suelo de fundación está conformado predominantemente por limos con una 90% y en un porcentaje menor (10%) por grava, tal como se puede apreciar en la siguiente figura.

**Figura N° 1.1. Distribución por Tipo de Suelo. (Fuente: Adaptado de los resultados de laboratorio)**

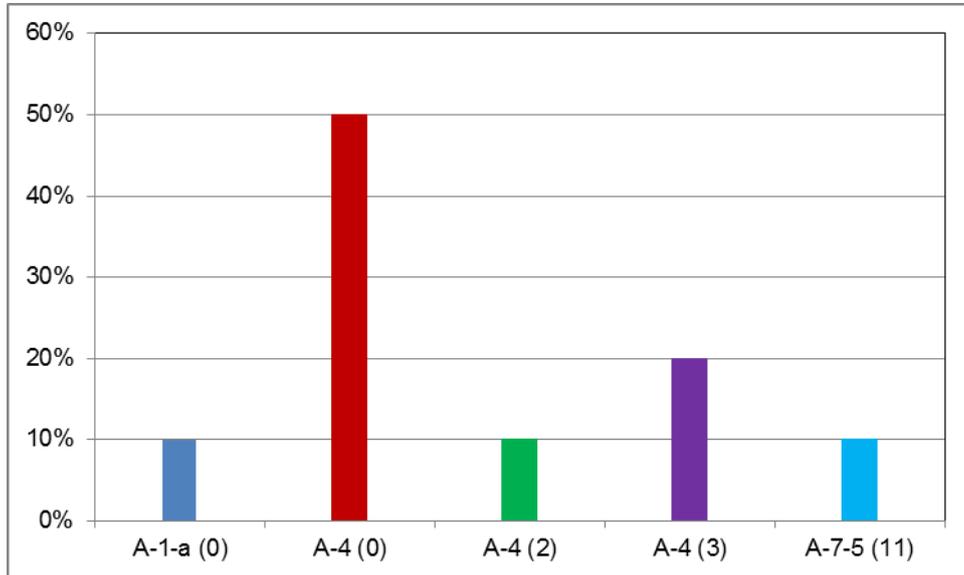
Asimismo, el terreno existente está constituido por suelos limosos con presencia de grava y arena, cuyas pruebas de identificación (ensayos granulométricos y límites de Atterberg) han dado como resultado que los materiales corresponden en la clasificación AASHTO un A-4 (0) con un 50.0%, A-4 (3) con 20.0%, A-1-a (0) con 10.0%, A-4 (2) con 10.0% y A-7-5 (11) con un 10.0%, y en la clasificación SUCS se tiene un ML-CL con un 50.0%, ML con un 30.0% y GP-GM y MH con un 10.0% cada uno respectivamente, tal como se observan en las siguientes figuras.

**Figura N° 1.2. Distribución por Tipo de Suelo AASHTO. (Fuente: Adaptado de los resultados de laboratorio)**

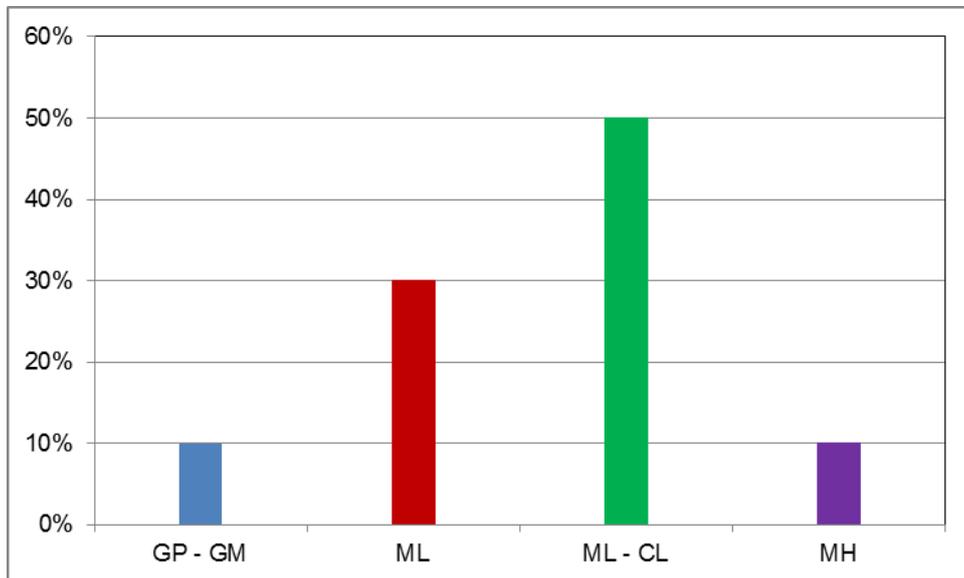
**Figura N° 1.3. Distribución por Tipo de Suelo SUCS. (Fuente: Adaptado de los resultados de laboratorio)**

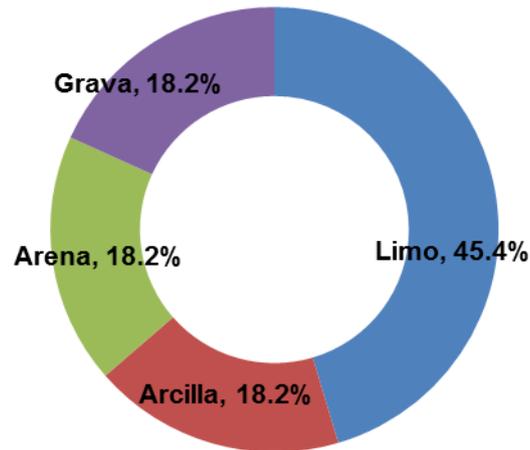
La estratigrafía identificada a lo largo de todo el tramo de la vía, muestra que el suelo de fundación está conformado por limos con 45.4%, grava con 18.2%, arena con 18.2% y arcilla con 18.2%, tal como se puede apreciar en la siguiente figura.

**Figura N° 1.4. Distribución por Tipo de Suelo. (Fuente: Adaptado de los resultados de laboratorio)**

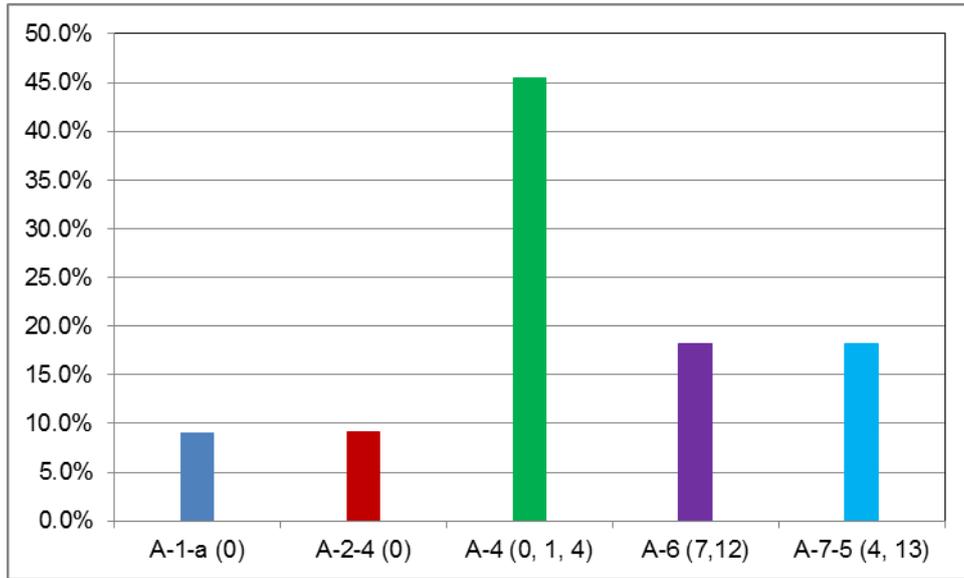
Asimismo, el terreno existente está constituido por suelos limosos con presencia de grava, arena y arcilla, cuyas pruebas de identificación (ensayos granulométricos y límites de Atterberg) han dado como resultado que los materiales corresponden en la clasificación AASHTO un A-4 (0,1,4) con un 45.4%, A-6 (7,12) y A-7-5 (4,13) con 18.2% cada uno respectivamente, A-1-b (0) y A-2-4 (0) con 9.1% cada uno respectivamente, y en la clasificación SUCS se tiene ML-CL, ML, CL, GM y SM con 18.2% cada uno respectivamente y MH con 9.0%, tal como se puede apreciar en las siguientes figuras.

**Figura N° 1.5. Distribución por Tipo de Suelo AASHTO. (Fuente: Adaptado de los resultados de laboratorio)**

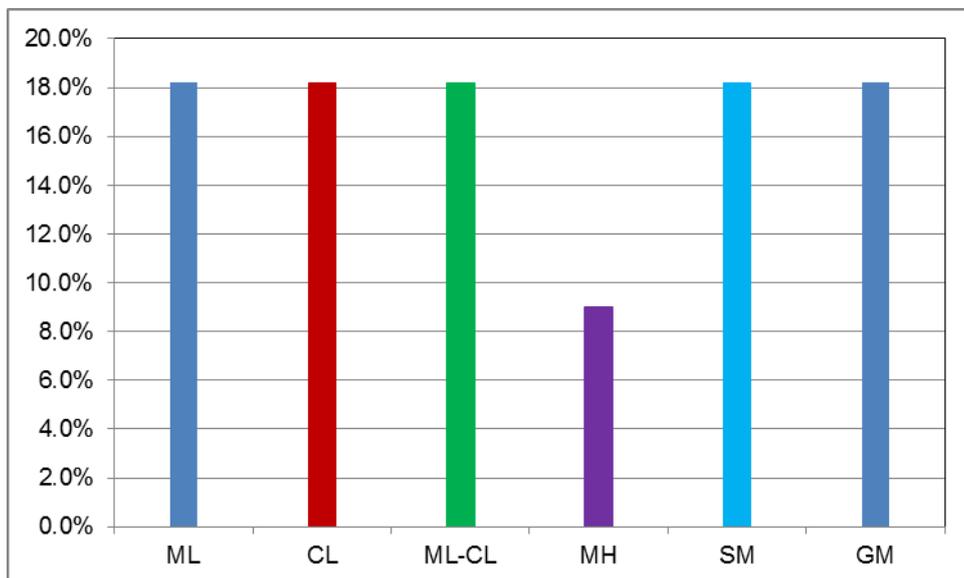
**Figura N° 1.6. Distribución por Tipo de Suelo SUCS. (Fuente: Adaptado de los resultados de laboratorio)**

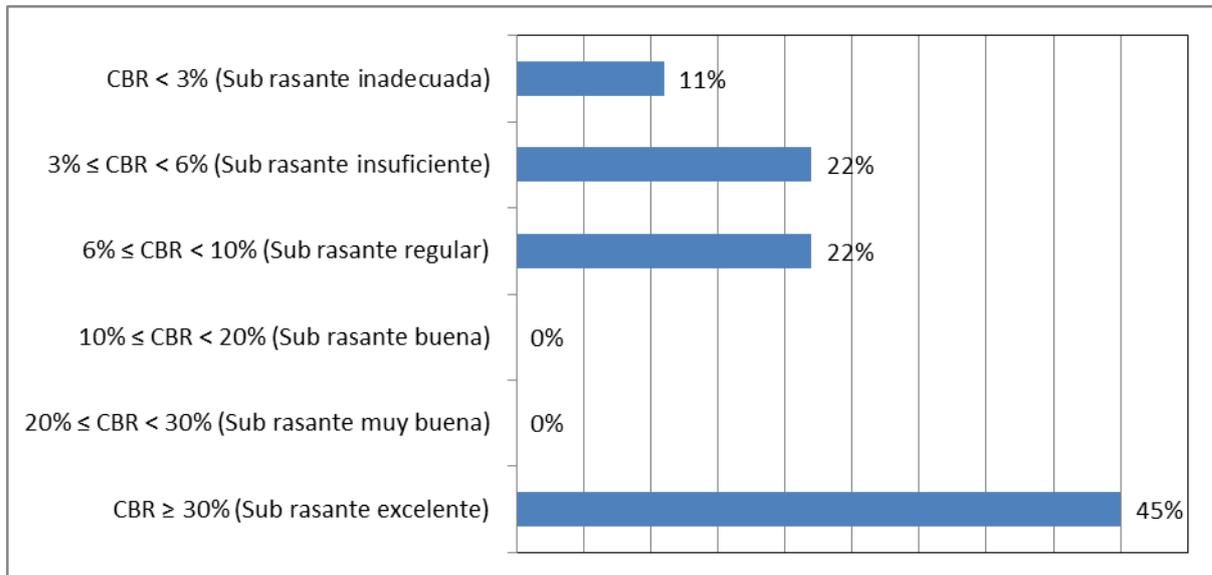
De acuerdo a los CBR obtenidos se observa que el tramo muestra un 45.0% de sub rasante excelente, un 22.0% de sub rasante regular, un 22% de sub rasante insuficiente, y un 11% de subrasante inadecuada, con respecto a las muestras ensayadas con Proctor y CBR, corroborándose la presencia de suelos inadecuados que podrían requerir mejoramiento, tal como se muestra en la siguiente figura.

**Figura 1.7. Categoría de Sub Rasante Calzada Derecha. (Fuente: Adaptado de los resultados de laboratorio)**

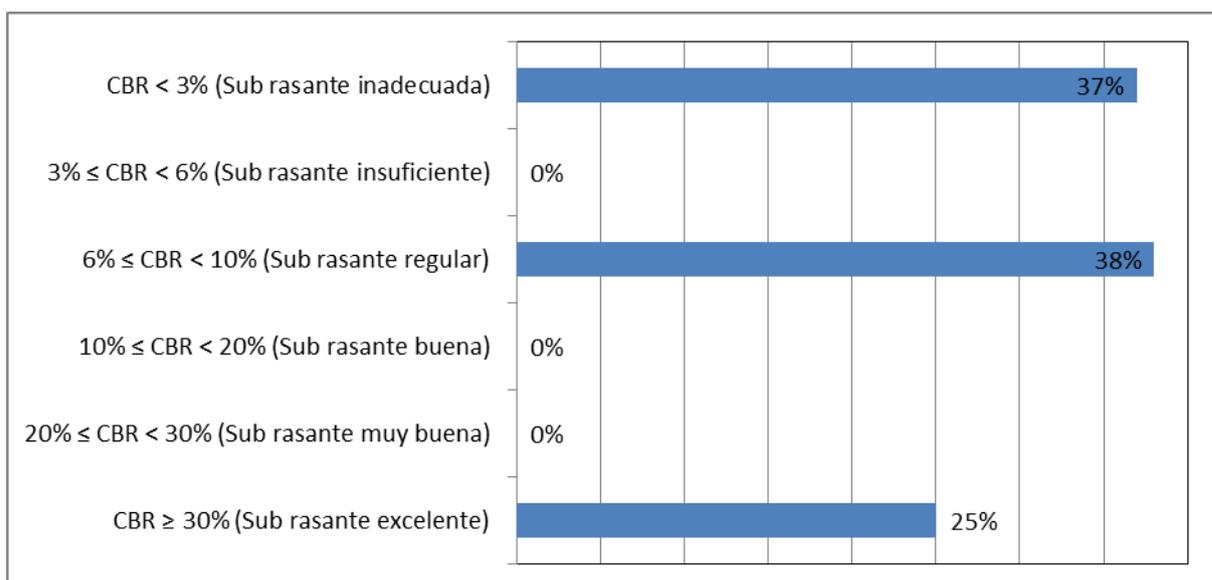
De acuerdo a los CBR obtenidos se observa que el tramo muestra un 25.0% de sub rasante excelente, un 38.0% de sub rasante regular, y un 37% de subrasante inadecuada, con respecto a las muestras ensayadas con Proctor y CBR, corroborándose la presencia de suelos inadecuados que podrían requerir mejoramiento, tal como se muestra en la siguiente figura.

**Figura 1.8. Categoría de Sub Rasante Calzada Izquierda. (Fuente: Adaptado de los resultados de laboratorio)**

De acuerdo a los CBR obtenidos se observa que el tramo muestra un 25.0% de sub rasante excelente, un 38.0% de sub rasante regular, y un 37% de subrasante inadecuada, con respecto a las muestras ensayadas con Proctor y CBR, corroborándose la presencia de suelos inadecuados que podrían requerir mejoramiento.

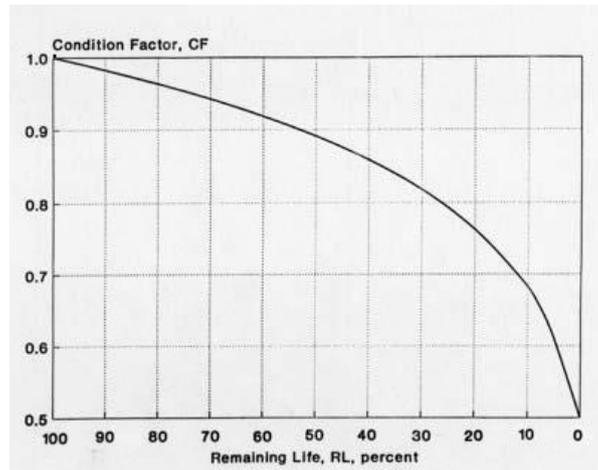
Obtenida la vida remanente del pavimento (RL), a partir del siguiente grafico se obtiene el factor de condición CF.

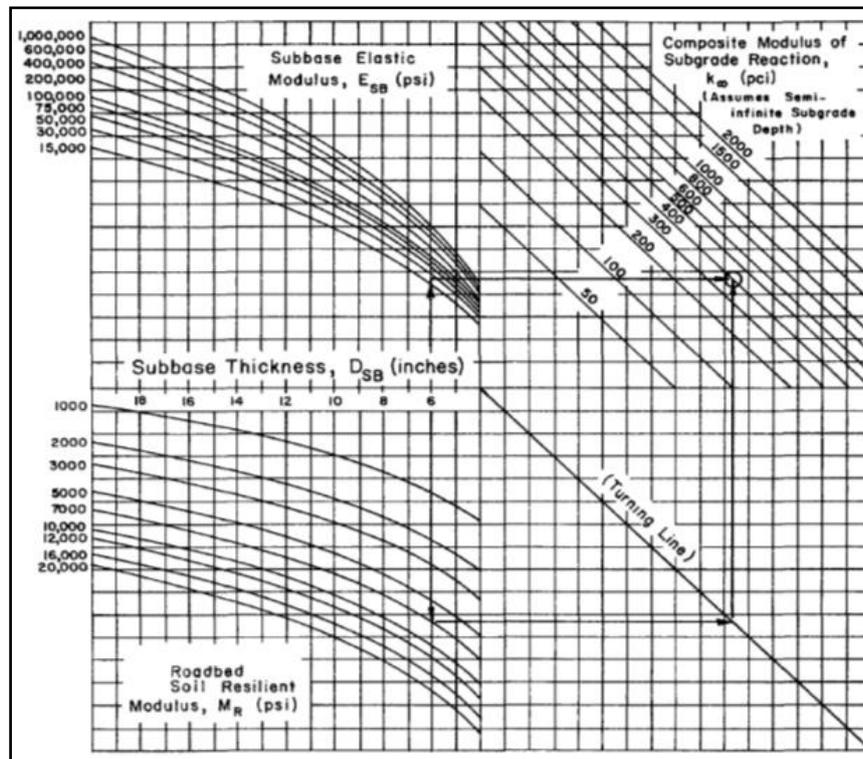
Los valores de módulo de reacción se han calculado en base a los valores de CBR utilizando los ábacos de la AASHTO GUIDE FOR DESIGN OF PAVEMENT STRUCTURES - 1993 Part II: Pavement Design Procedures for New Construcción or Reconstruction, que a continuación se muestran:

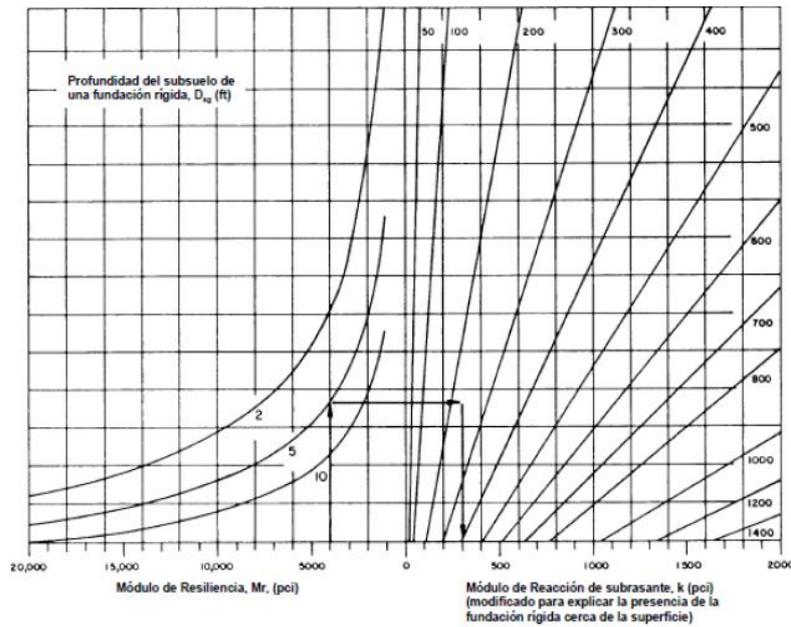
En caso que el valor de  $k$  incluya el efecto de la fundación rígida cerca de la superficie, si esta se encuentra a menos de 3 m de profundidad. Esto se hace con el ábaco que a continuación se presenta:

Abaco para Modificar el Módulo de la Subrasante para Considerar Capa Rígida Cerca de la Superficie

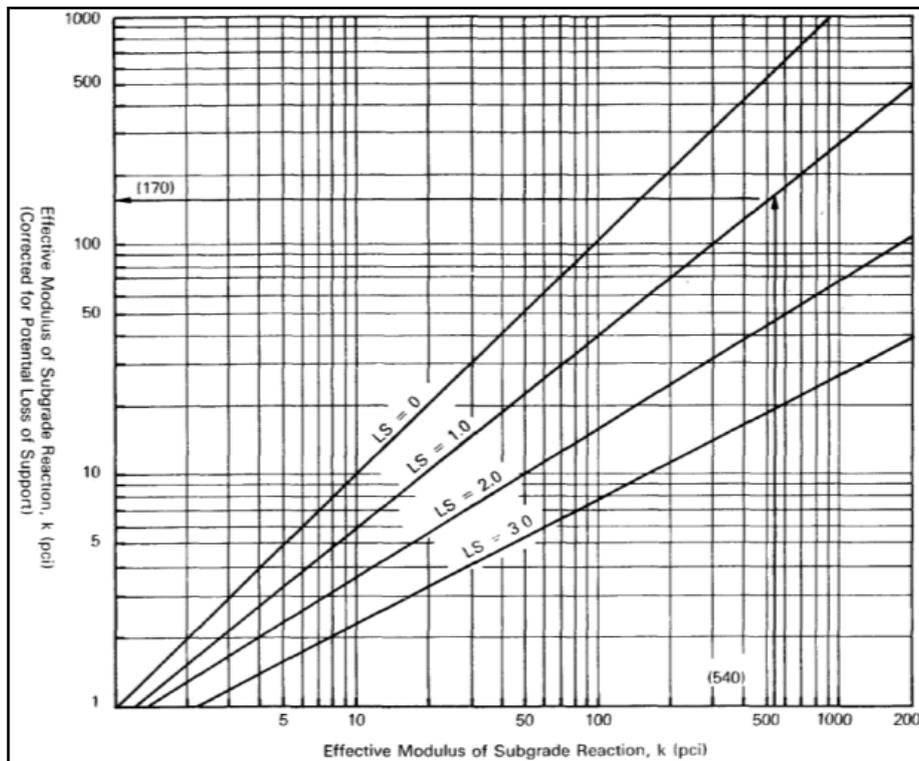
Finalmente se debe ajustar el valor efectivo de  $k$  para tener en cuenta la pérdida de soporte de la sub base, LS por erosión. Este ajuste se hace por medio de la figura que se presenta a continuación:

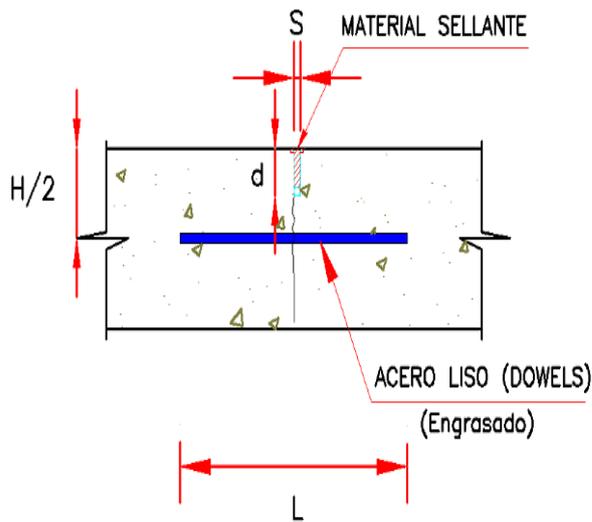
Los espesores de losas proyectados son variables, tanto para la calzada derecha como para la calzada izquierda, en ese sentido, se tiene que la configuración de la junta transversal de contracción es como sigue:

**Espesor de Losa: 23 cm – 29 cm**

Acero liso Ø 1 1/4" @ 0.30 m.

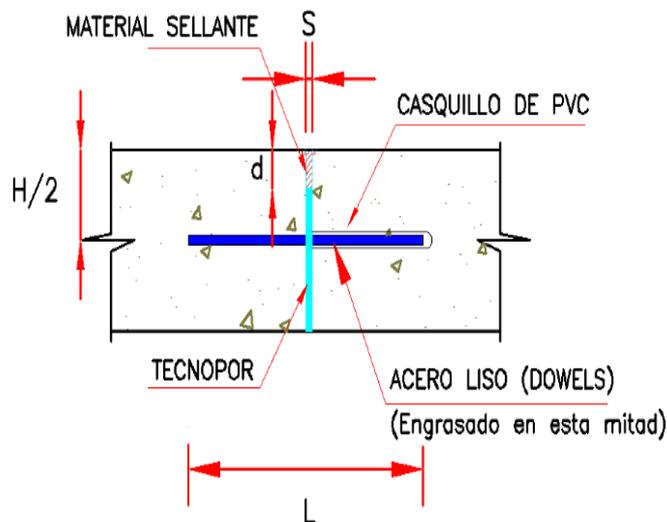
Por lo tanto se tiene la siguiente configuración para las juntas de dilatación:

**Espesor de Losa: 23 cm – 29 cm**

Acero liso  $\varnothing$  1 1/4" @ 0.30 m.

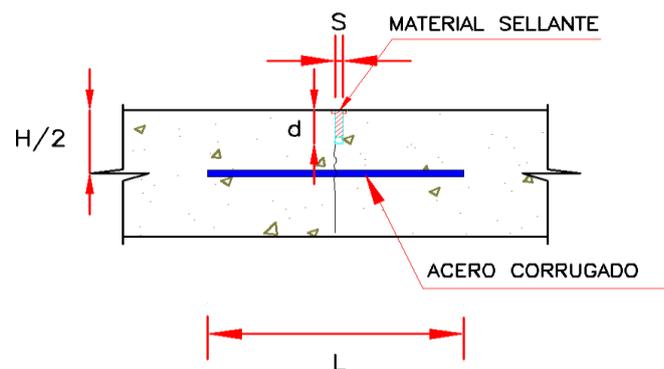
L=Variable de acuerdo a tabla 3.26.

$d = H/3$ 
 $S = 6 \text{ mm.}$
